歩道 登山道 事業全体

自然公園名：中部山岳国立公園	公園事業名：蓮華温泉朝日岳線歩道
所在地：新潟県 糸魚川市	整理番号：001-登山道 01

歩道 登山道 木道工 (据置)

自然公園名：中部山岳国立公園	公園事業名：蓮華温泉朝日岳線歩道
所在地：新潟県 糸魚川市	整理番号：002-登山道 02

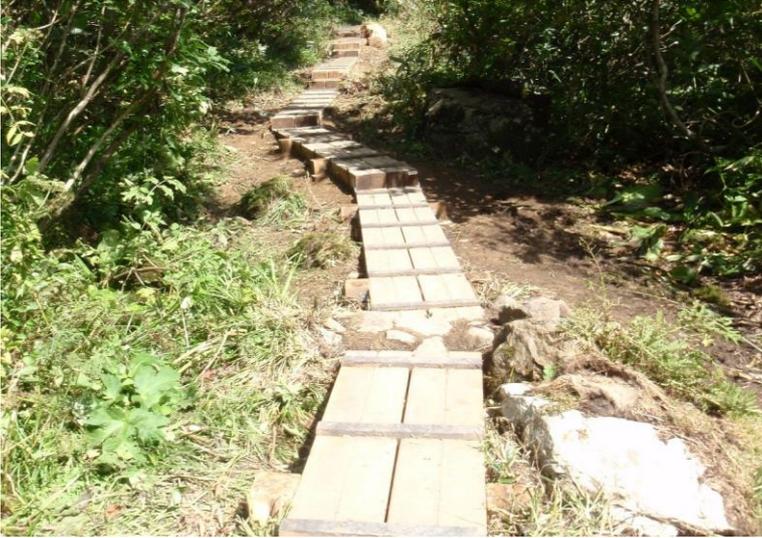
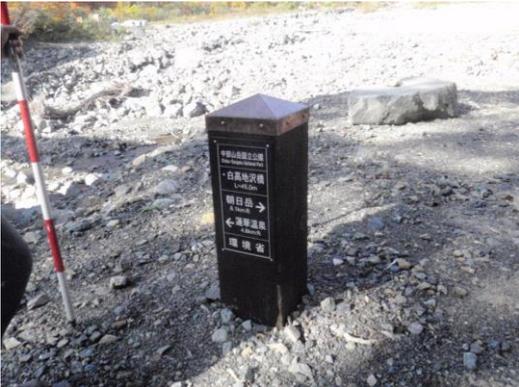
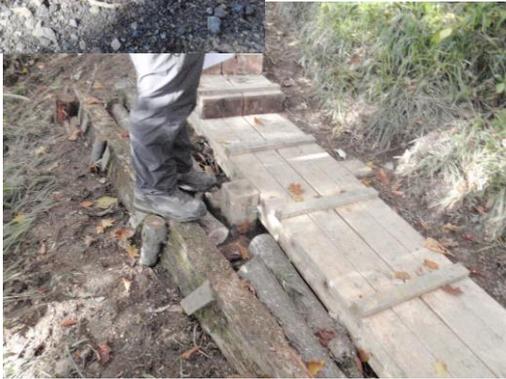
<p style="text-align: center;">登山道の状況</p>

<p>↑ 誘導標識</p> <p style="text-align: center;">木道→</p>

当該登山道 (瀬戸川～白高地のぞき) は、北アルプス北部で屈指の健脚向きのルートとしてガイドマップに紹介され、疲労の激しい状態での徒歩となることから、蹴上がり高さを抑え、疲労を抑制できる施設整備を進めている。積木を施した木道の再整備、積雪の被害を受けにくい腕木のない標識などを整備している。

■仕様：木道工、標識、梯子型段差工、土留工など	■施工年度：平成23年度 ■施工者：(株)小滝建材 ■設計者：(株)構造技研新潟 ■問合せ先：長野自然環境事務所
-------------------------	---

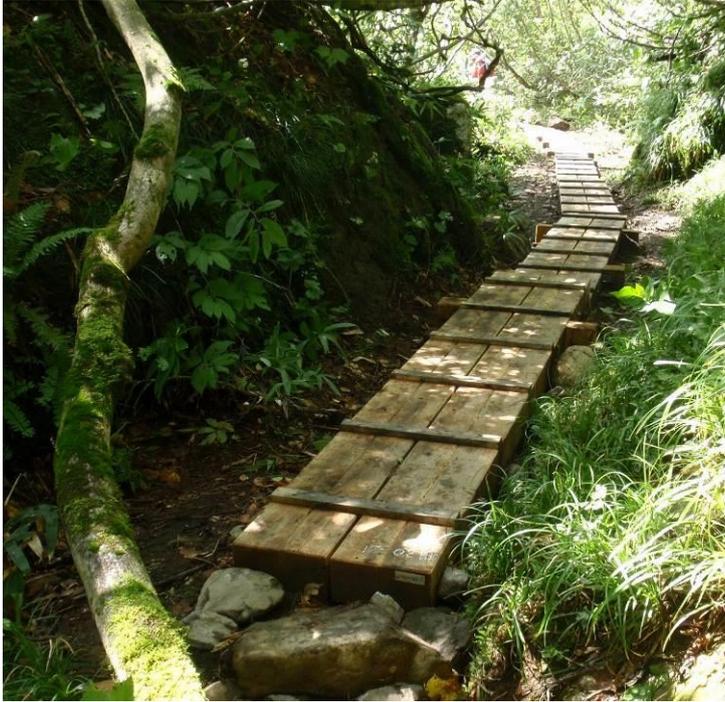
<p><写真></p> <p>施工後</p>

老朽化した木道の再整備。当該登山道は、北アルプス北部でも屈指の健脚向きのルートとしてガイドマップに紹介され、疲労の激しい状態での徒歩となることから、蹴上がり高さを抑え、疲労を抑制できる施設整備を進めている。

<p>■仕様：W=49cm 県内産スギ、桧木(栗材) 加圧式木材保存処理 AAC</p>	<p>■施工年度：平成23年度 ■施工者：(株)小滝建材 ■設計者：(株)構造技研新潟 ■問合せ先：長野自然環境事務所</p>
--	--

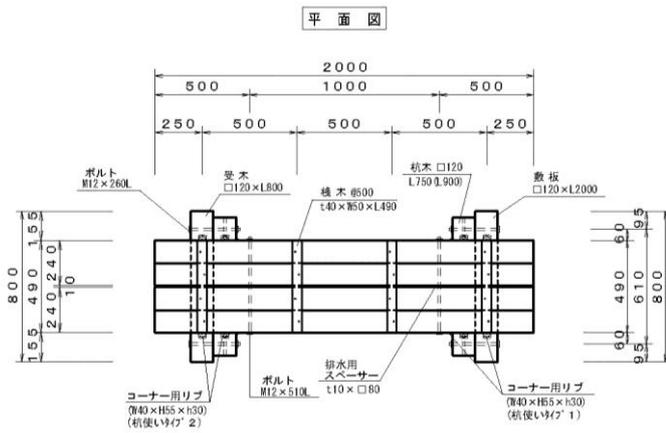
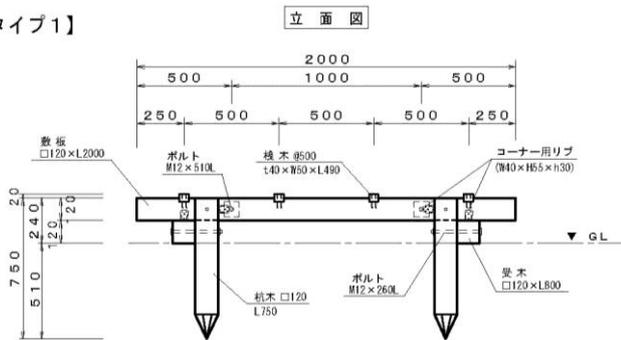
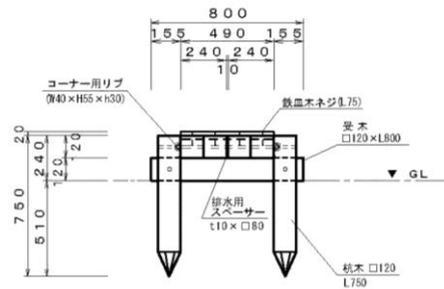
断面図

【杭使いタイプ1】

S=1/40

特記事項	
木材・加工	全て国内産材を使用。凡木材はロータリー加工とする。
防腐剤加圧注入	木材は全てAAG系防腐剤を加圧注入する。
加圧注入方法	JIS A9002による。
ボルト・ナット	溶融亜鉛メッキとする。
コーナー用リブ	メッキ鋼板
橋木	全て国内産材を使用し、1基当り4本とする。 間隔については、50cmを標準とする。
止め金具	鉄皿木ネジとする。
鉄皿木ネジ	呼び径φ6.2(L75mm)を1基当り16本使用。
土工	土工(仮)の地盤土質は砂質増層を標準とする。 埋戻しは計としない。

施工管理基準 (出来形基準)		
工種	項目	規格値
構造型木造	程入長	50%以上
	縦断勾配	1.2%以下
	横断勾配	2%以下

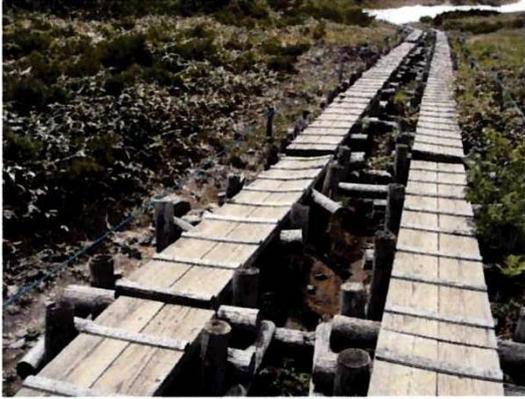
<p>設置前(既設木道工)</p> <p>整備後 (H23. 11)</p>

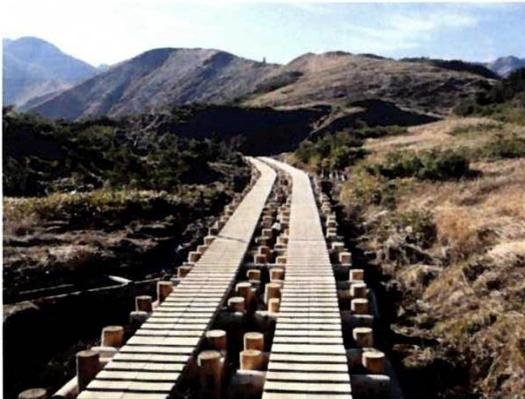
<p>完成(木道工: 始点)</p>

老朽化し、不陸の激しくなった木道を再整備した。すべり止めに掘り込みを施している。また、耐朽性の向上のために加圧式木材保存処理を施している。

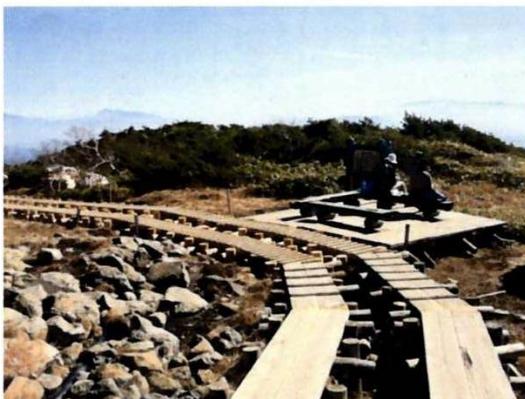
<p>完成(木道工: 終点)</p>	<概況>		
	自然条件	植生	<input type="checkbox"/> 樹林 <input type="checkbox"/> 草原 <input type="checkbox"/> 湿原 <input checked="" type="checkbox"/> その他 (ササ地)
		地形	<input type="checkbox"/> 海岸 <input type="checkbox"/> 平野 <input type="checkbox"/> 里山 <input checked="" type="checkbox"/> 高山 <input type="checkbox"/> 湖沼 <input type="checkbox"/> 河川 <input type="checkbox"/> 溪谷瀑布 <input type="checkbox"/> その他 ()
		傾斜	<input checked="" type="checkbox"/> 平坦地～緩傾斜 <input type="checkbox"/> 急傾斜
社会条件	危険箇所	<input type="checkbox"/> 有毒ガス <input type="checkbox"/> 落石が多い <input type="checkbox"/> 崩壊地 <input type="checkbox"/> その他 ()	
	歴史文化	<input type="checkbox"/> 特徴的な歴史文化 ()	
	周辺施設	<input type="checkbox"/> ビジターセンター <input type="checkbox"/> 宿泊施設 <input type="checkbox"/> 野営場 <input type="checkbox"/> その他 ()	
利用状況	アクセス	<input type="checkbox"/> 駅 <input type="checkbox"/> バス停 <input type="checkbox"/> 駐車場 より徒歩 分

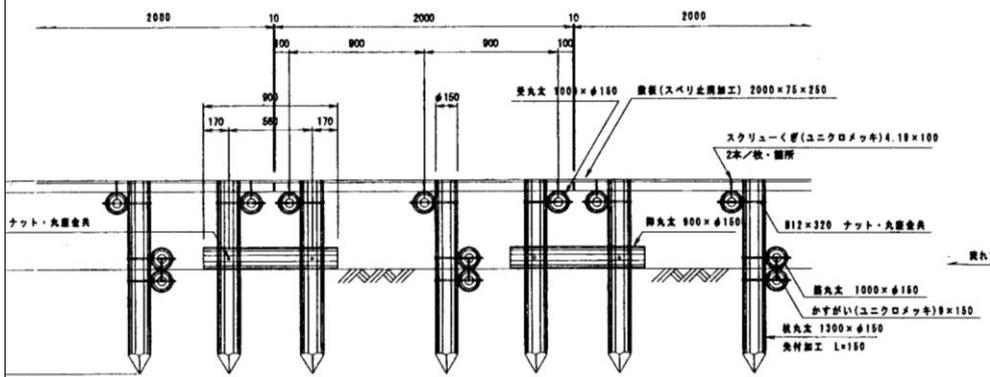
■仕様 : W=0.5×2×L=86m カラマツ、加圧式木材保存処理	■施工年度 : 平成23年度 ■施工者 : 姫川建設(株) ■設計者 : 環境都市設計(株) ■問合せ先 : 長野自然環境事務所
--	---

側面図 S=1/50

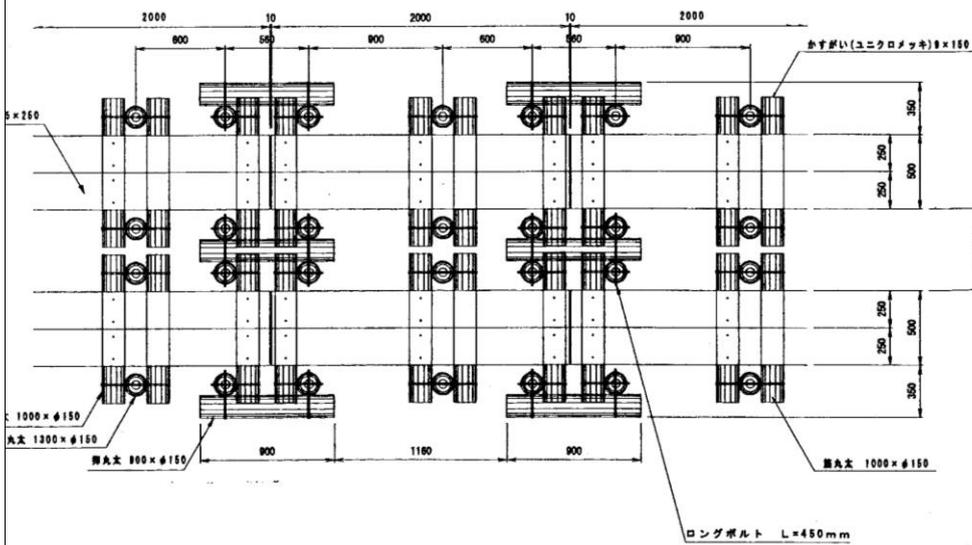
平面図 S=1/50

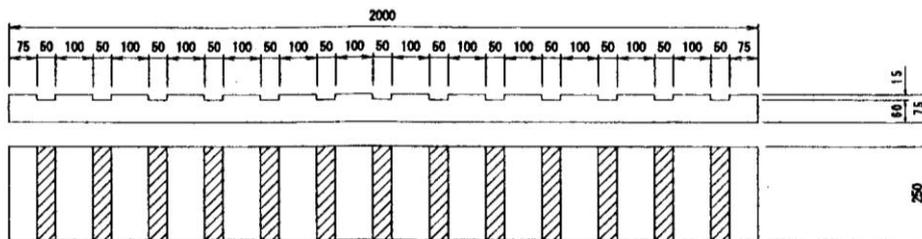
詳細図 S=1/20

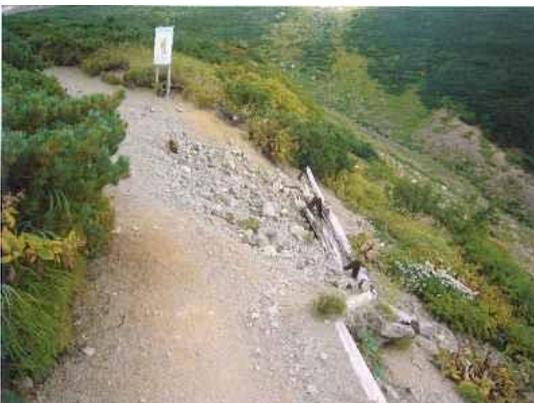
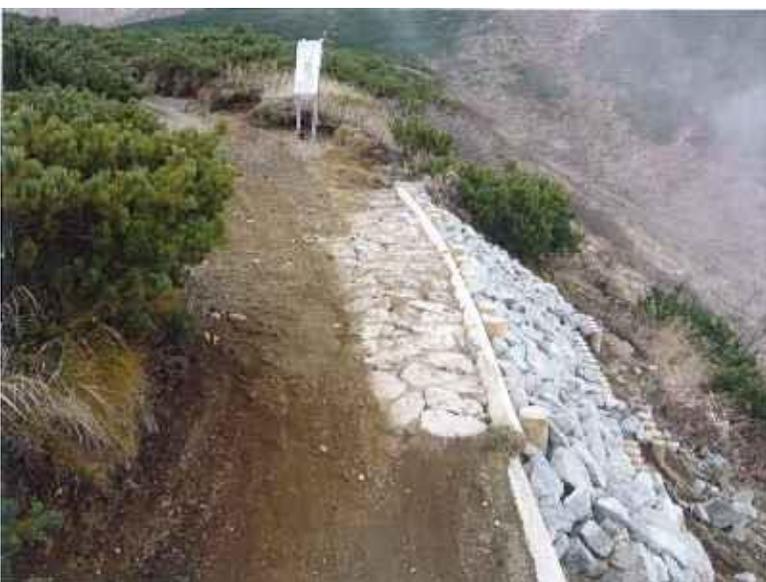
<p>整備後</p>

<p>解説（整備の目的・注目すべき点・配慮事項など）</p> <p>崩れた登山道を地元産ヒバの木枠に石を充填して補修した。</p>
--

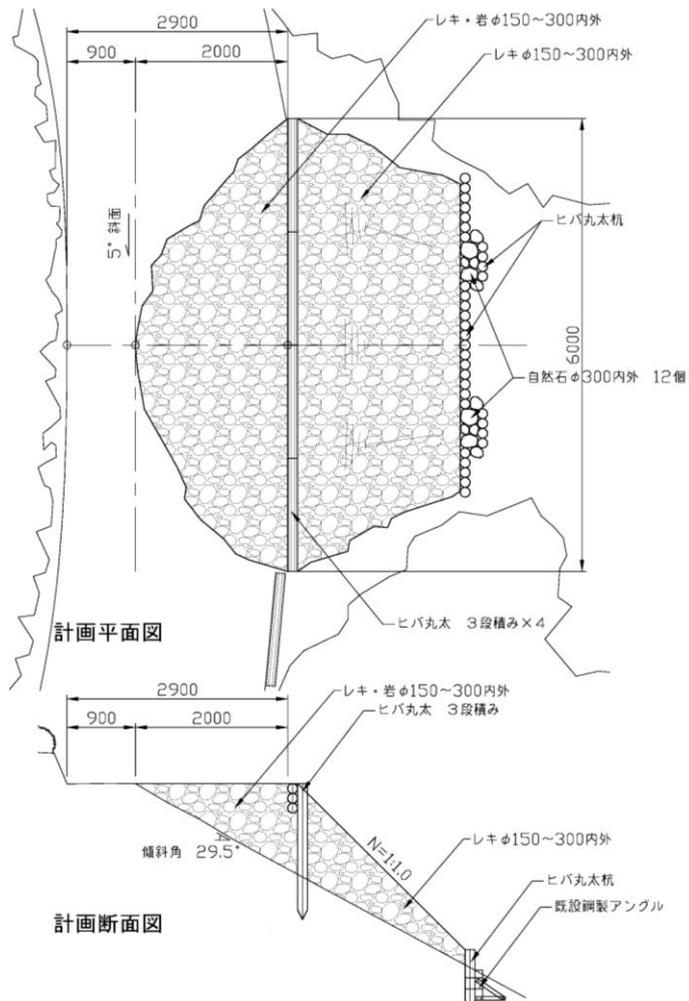
S=1/100

<p>■仕様：木製3段組み（レキ詰φ300） ヒバ、末口φ130mm L=1500mm</p>	<p>■施工年度：平成22年度 ■施工者：— ■設計者：(株)共和コンサルタンツ ■問合せ先：中部地方環境事務所</p>
---	--

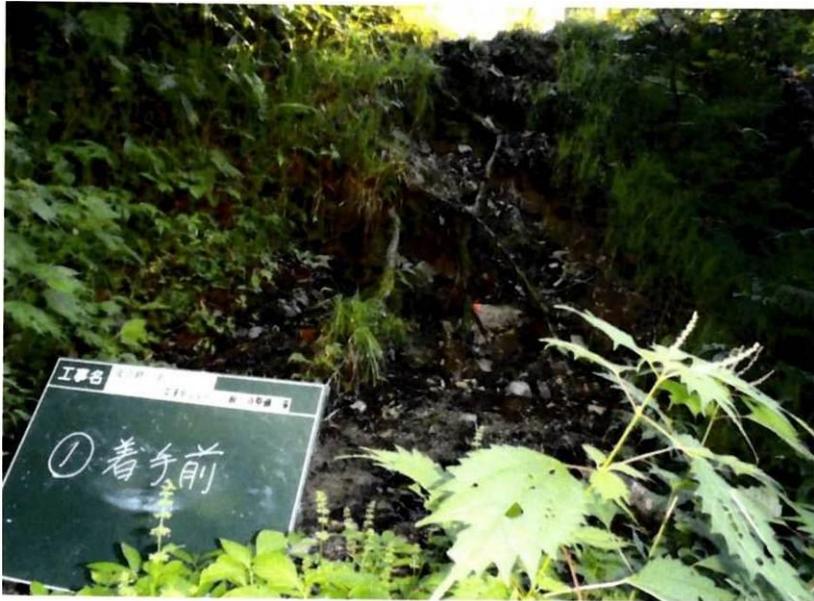
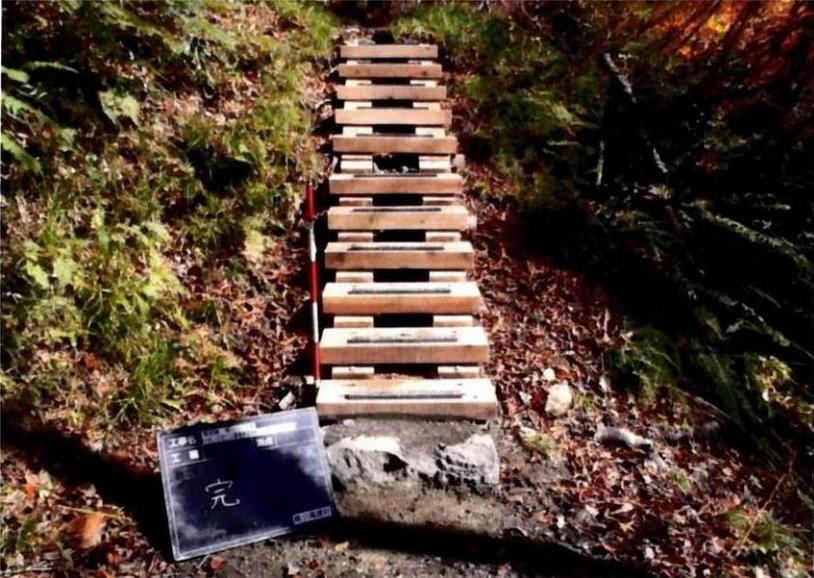
<p>整備後</p>

<p>解説（整備の目的・注目すべき点・配慮事項など）</p> <p>傾斜地の登山道の洗掘、崩壊を防止するために敷板段差工を設置した。安全に配慮しゴム製の滑り止めを取り付けている。</p>
--

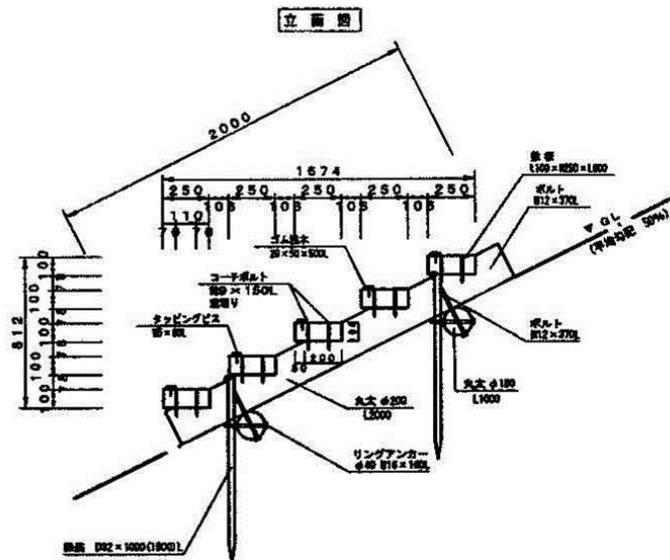
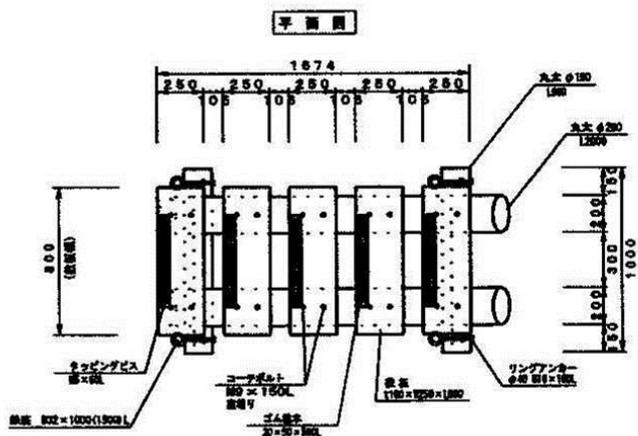
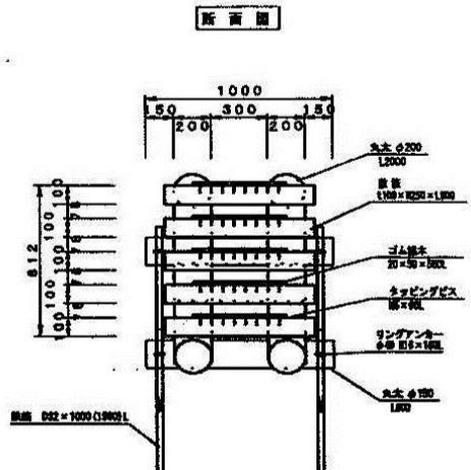
S=1/40

<p>■仕様：スギ間伐材 W=0.8m、 加圧式木材保存処理（AAC）</p>	<p>■施工年度：平成23年度 ■施工者：(株)小滝建材 ■設計者：新潟県 ■問合せ先：長野自然環境事務所</p>
---	--

特記事項	
本材・加工	全て国内産が調合材を使用。丸太材はロータリー加工とする。
防錆処理	本材は全てAAC多層構造を加工して使用する。
加工地方法	JIS A900による。
ボルト・ナット	海産亜鉛メッキとする。

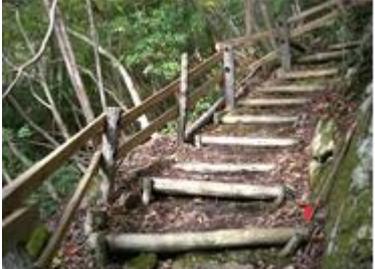
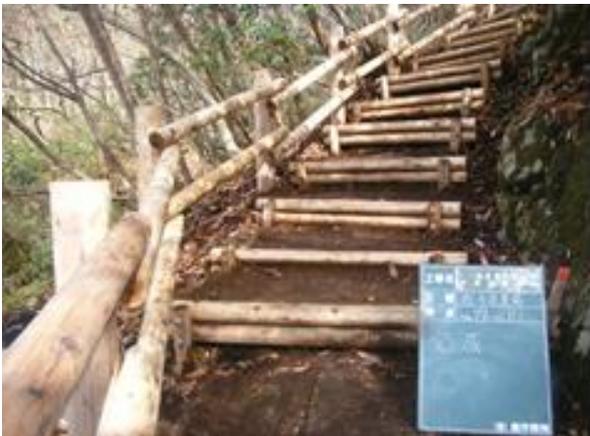
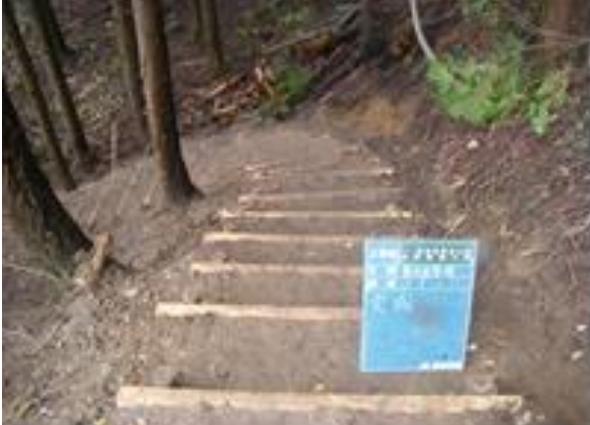
<p>施工前</p> <p>整備後 (H22. 9)</p>

ハイキングなどの人気が高まっている溪谷沿いの歩道の丸太階段を再整備した。その他に柵、木橋、ベンチ、案内板等を新しくするとともに、危険箇所の迂回路、手すり、解説板等を新設することで、誰でも気軽に自然に親しんでいただけるように改良した。

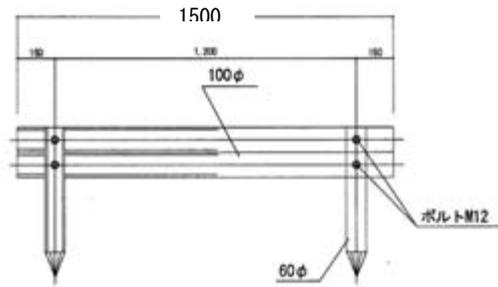
立面図 S=1/30

- 1) 木材は杉材とし、丸太はロータリー加工とする。
- 2) 木材の保存処理は、ベンタキュア・ニューB.M. 加圧注入(JISA 9002)処理とする。
- 3) ボルト類は、全て溶融亜鉛メッキとする。

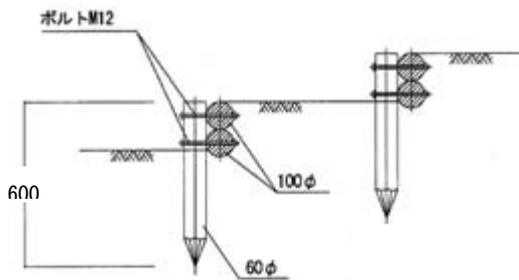
断面図 S=1/30

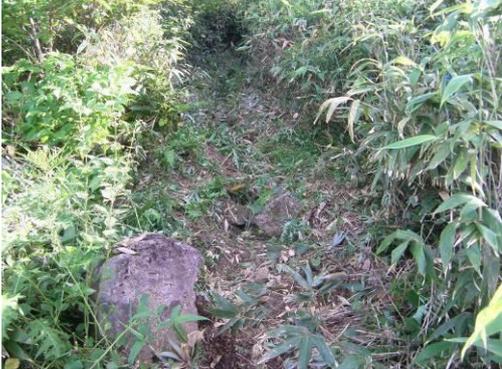
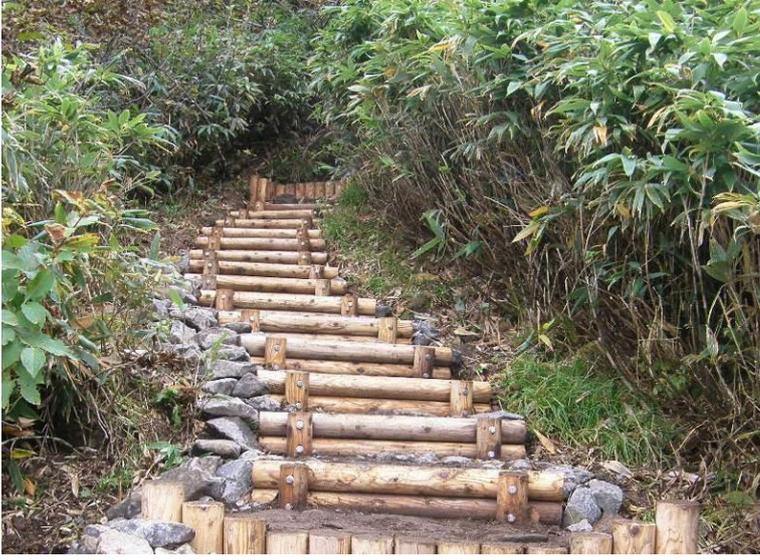
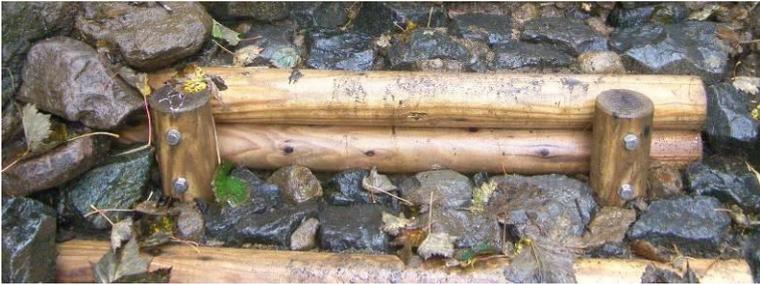
<p><概況></p>	
<p>整備後 (H24. 10)</p>

<p>拡大</p>

入山者の増加や降雨等により登山道周辺の裸地化や荒廃が進んでいるため、周辺の荒廃や裸地化を防止し、自然環境の保全を図り、併せて通行に危険な箇所を整備し、利用者の安全性や利便性を向上させた。
 新たな伐採を伴うルート設定は行わず、眺望・景観を極力改変しないよう配慮した。

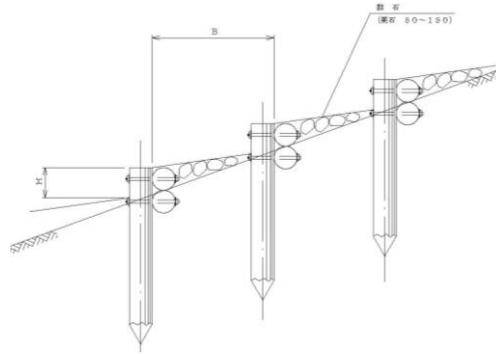
断面図 S=1/30

- 注： 1. 木材については耐候性を高める目的で表面に施加工を施すものとする。
 2. ボルト・ナット・座金はステンレス製品を使用する。
 3. 載上げ高 (H) は18cm以下で
 踏面幅 (B) は基本35cm以上とする。

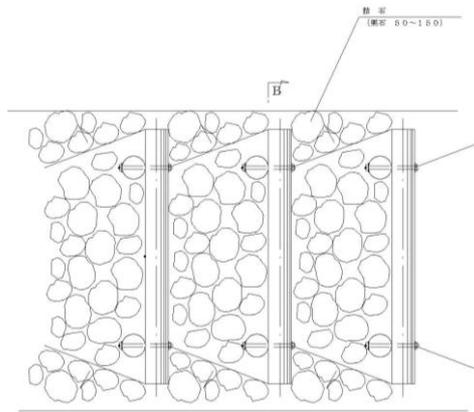
平面図 S=1/30

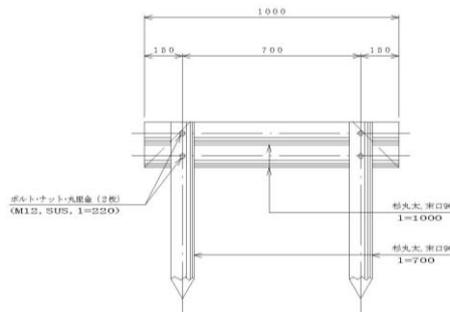
正面図 S=1/30

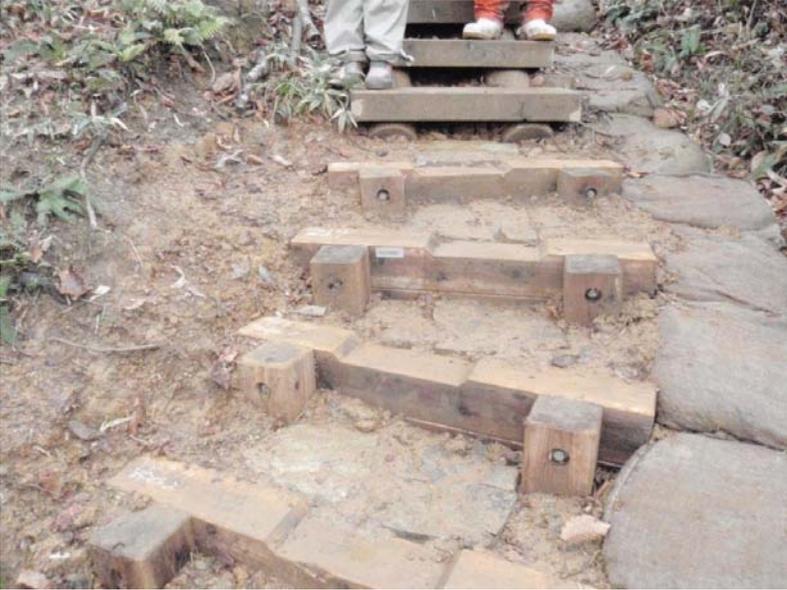
解説 (整備の目的・注目すべき点・配慮事項など)
<p>底部の浸食を防止する目的で設置。</p> <p>登山道では、降雨時に水路化する例が多く、流速が早くなるほど表土の流失が発生するため、階段工(横木)天端部に(放水路形状)加工を施すとともに、縦断勾配を緩くするため、排水溝を千鳥配置し流速を減衰させることとしている。</p>

<p>■仕様：県内産スギ角材、排水溝 加圧式木材保存処理(AAC)</p>	<p>■施工年度：平成23年度</p> <p>■施工者：(株)桜井建設</p> <p>■設計者：(株)北日本開発</p> <p>■問合せ先：環境省自然環境局自然環境整備担当参事官室</p>
---	--

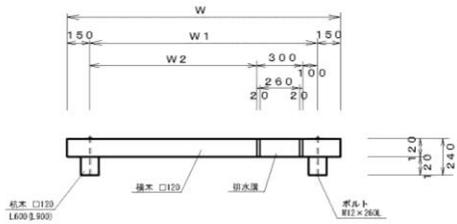
階段工

(門型、W=0.6~1.8m)

平面図

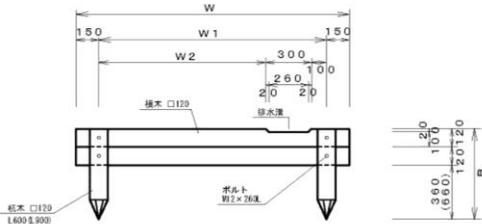
立面図
