## 4. サロベツ原生花園園地周辺における予備的試験

### 4.1 サロベツ原生花園周辺の湿原の劣化要因

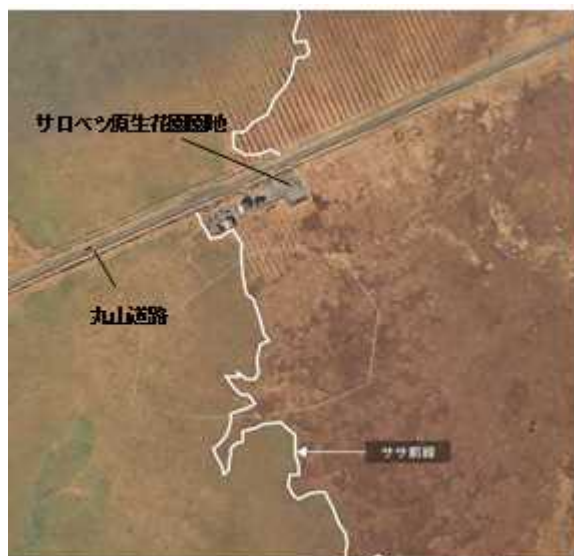
図 4-7 サロベツ原生花園園地付近のササ前線

また、サロベツ原生花園園地はササの前線部に位置しています。ササの生育地の拡大は、広域的な湿原の乾燥化の影響や自然の遷移が関係していると考えられますが、サロベツ原生花園園地付近においては、丸山道路側溝への地下水の流出による乾燥化の影響を受けたものと考えられます。
