平成 24 年度  
サロベツ自然再生事業  
水抜き水路堰止め工調査等業務

報 告 書

環境省 北海道地方環境事務所  
北電総合設計株式会社

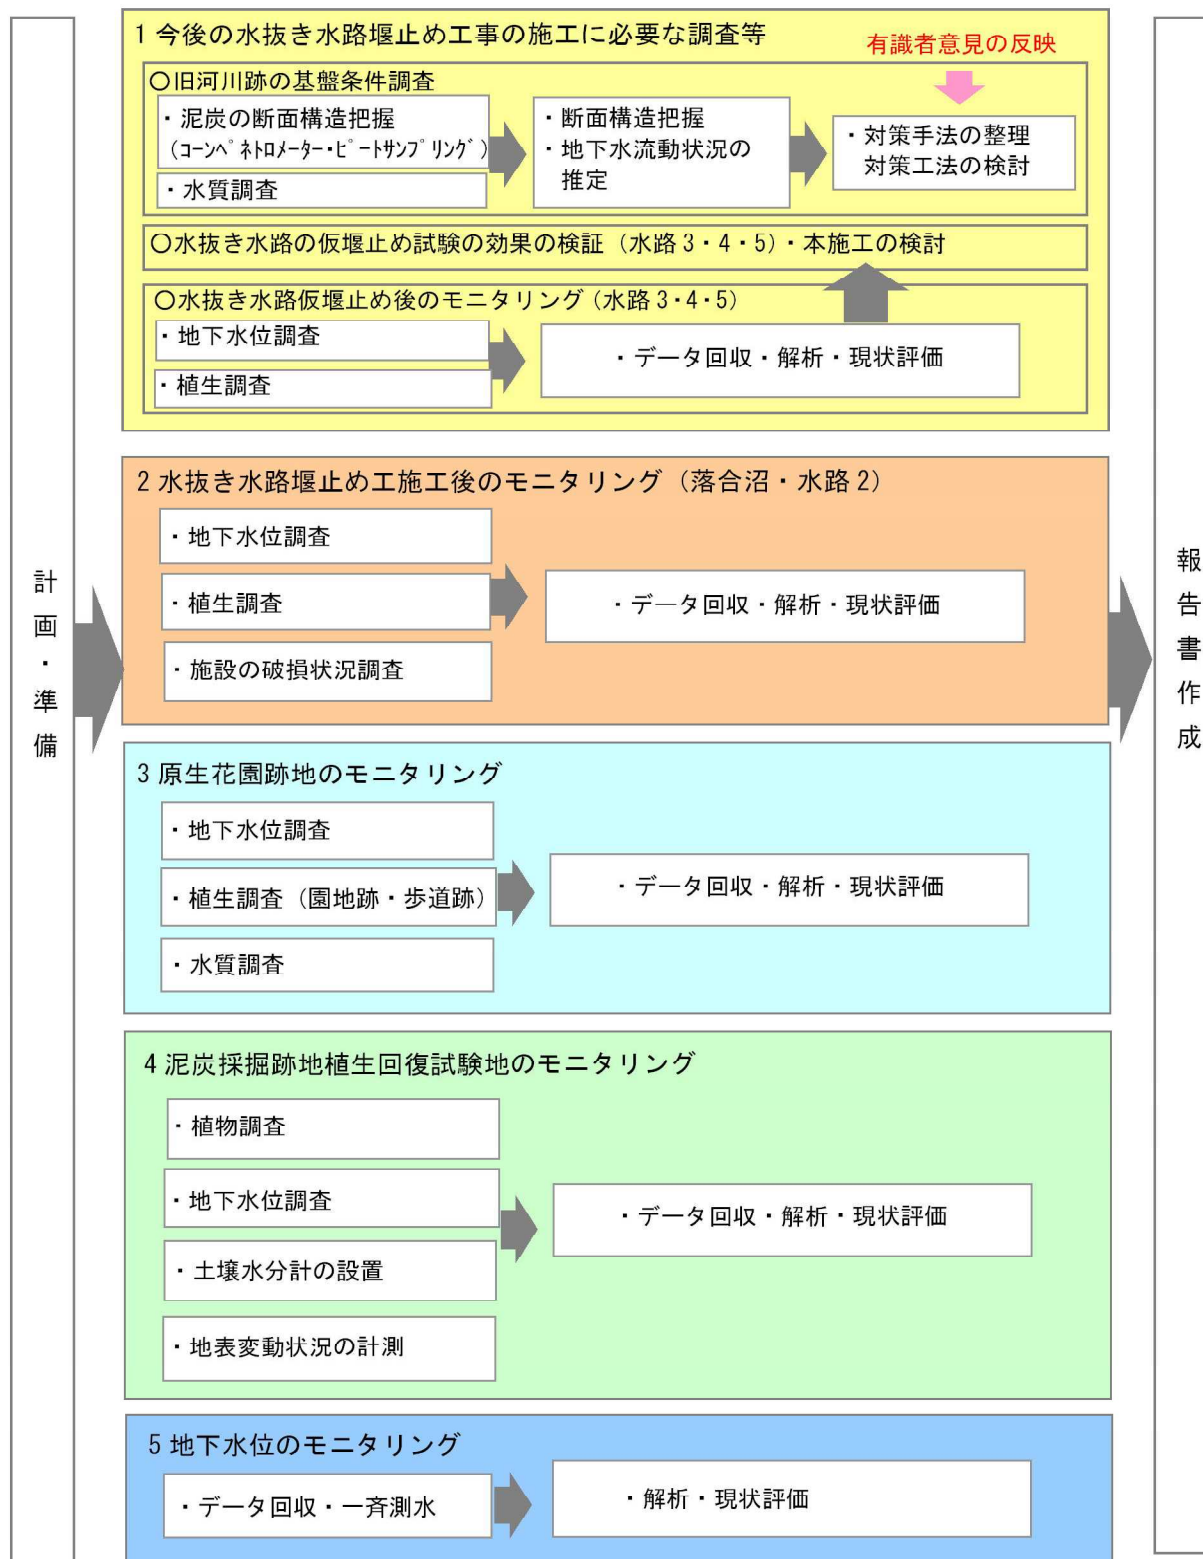
図 I.4.1 業務フロー

本業務は5項目について、以下に示すフローに従い実施した。

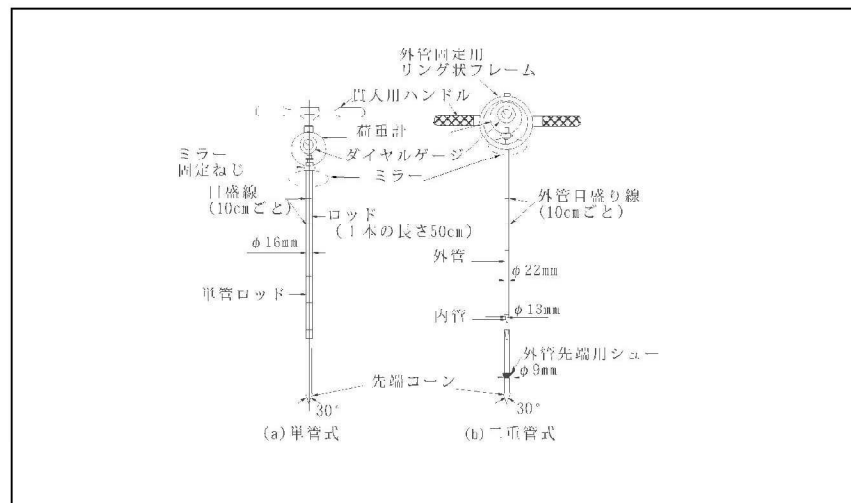
図 II. 4. 2 コーンペネトロメーター試験器具概要図

なお、この試験方法には、単管式と二重管式があり、今回は、試験深度が比較的浅いことから、単管式により実施した。

人力で静的にコーンを貫入することによって、原位置における土のコーン貫入抵抗を求める試験である。貫入速度は、1cm/s を標準とし、荷重計の読み値 D を深さ 10cm 間隔で記録する。

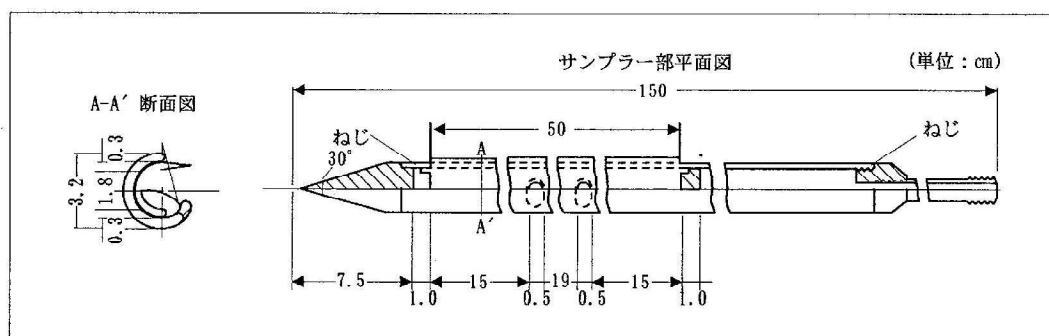
図Ⅱ.4.3 ピートサンプラーの概念図

なお、ピートサンプラーは、スプーン内に周辺の土砂を削り込む際に、試料を横方向にこね返すが、縦方向にこね返しがないので、成層状態を知るには信頼性が高い。したがって、土層構成を知る場合に有効である。

また、本サンプリングは、非常に簡便であり、一人でも運搬・作業ができるので、調査深度が浅いとき(通常 5m 程度)には泥炭および軟弱地盤の成層状態を能率的に調査することができる。

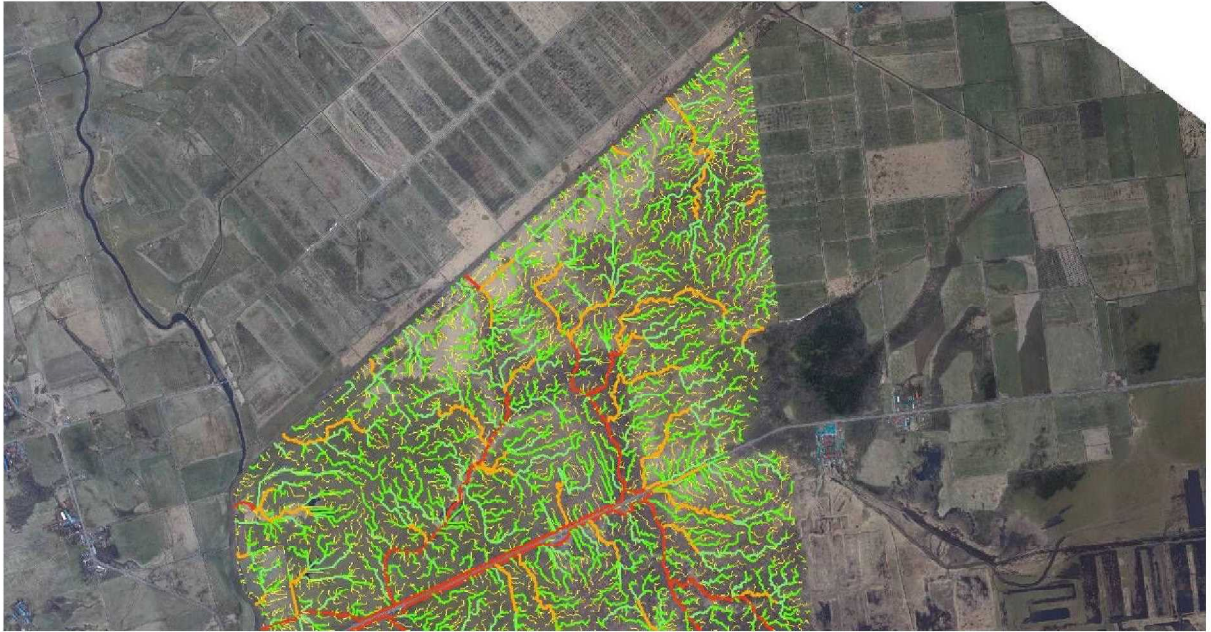
図Ⅱ.4.3 流路網図

環境省で所有するレーザープロファイラーデータ（平成 14 年度）を基に作成した流路網図を用いて、水抜き水路 3 と旧河川跡の流域を推定した。

なお、先のデータに基づき作成された流路網図について、法政大学人間環境学部 高田雅之教授より提供いただき、推定の根拠とした。

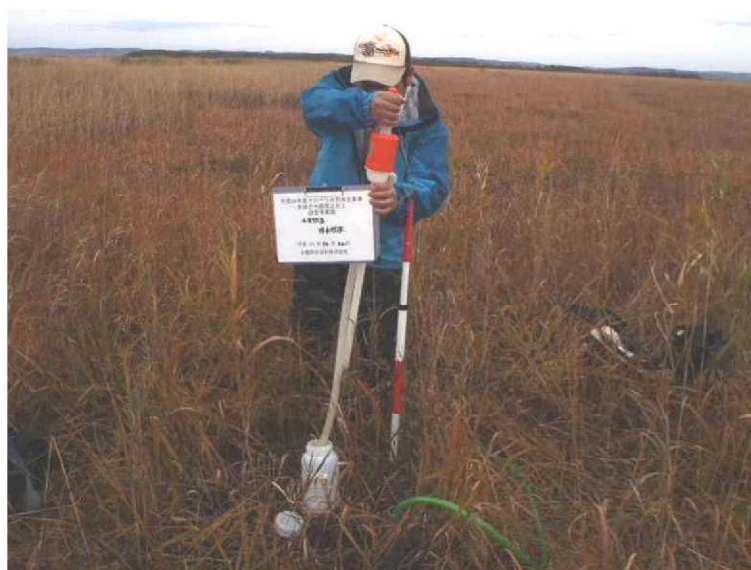
写真Ⅱ. 4. 3 採水方法

採水は、地下水位計観測孔内の水をサイフォンポンプで汲み上げ、容器に密閉し、クーラーボックスに保管の上、運搬後、速やかに分析を行った。

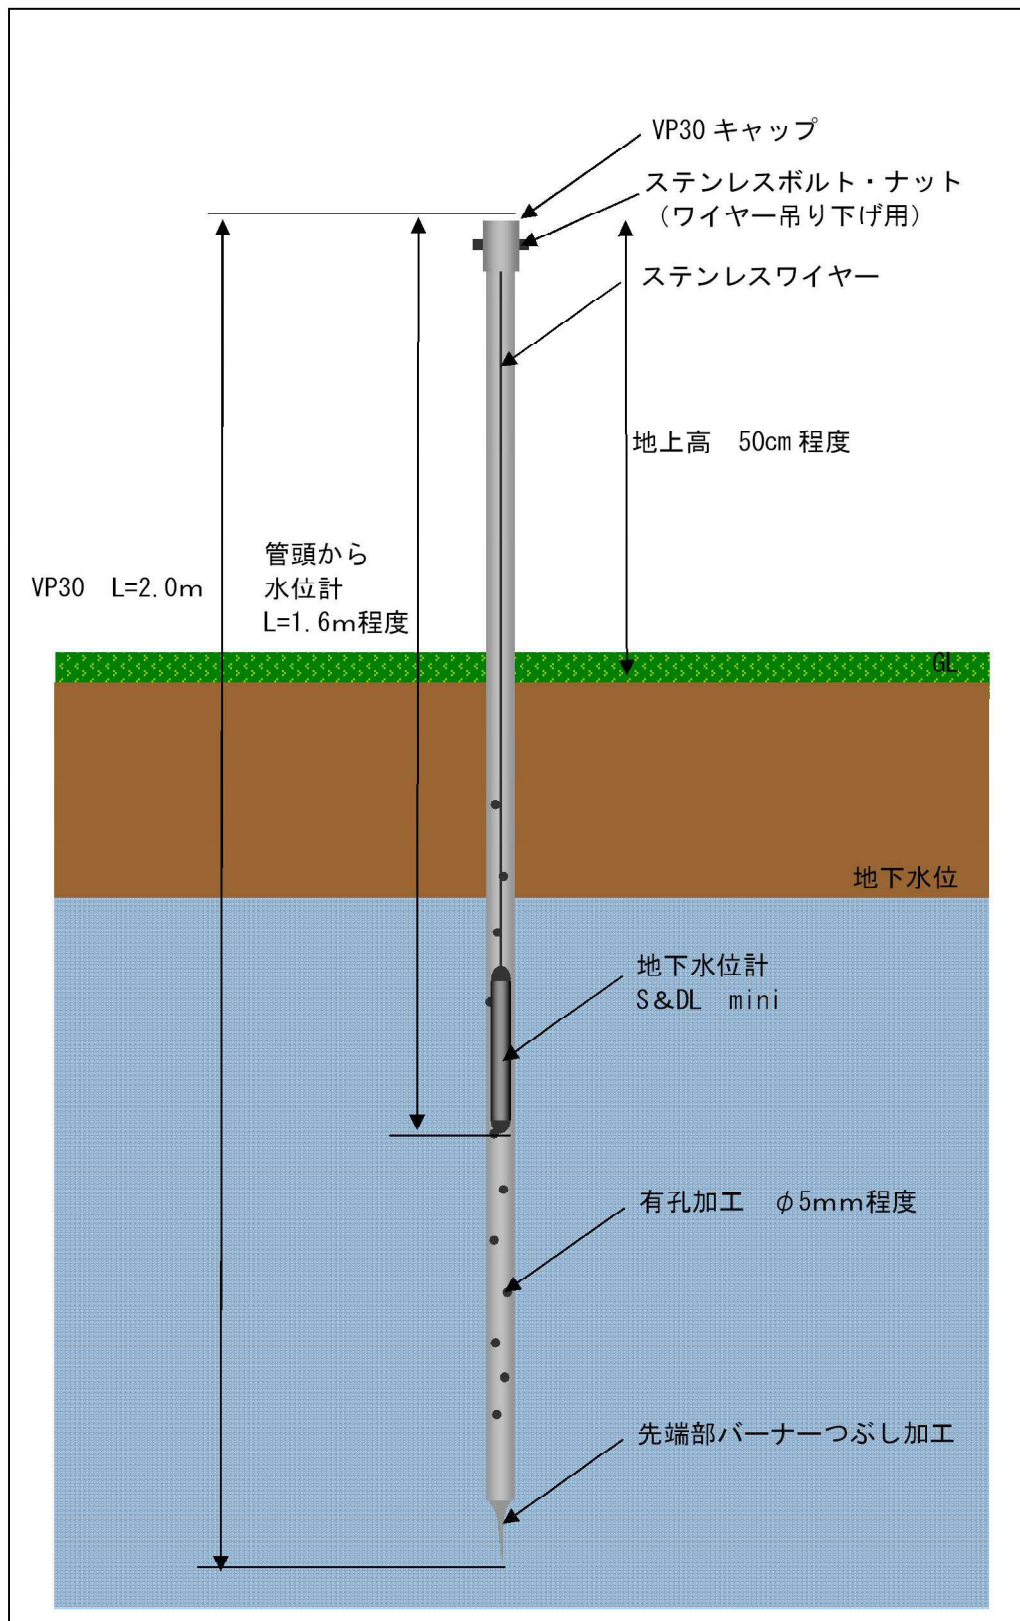
図Ⅱ.4.4 地下水位計の設置状況

水抜き水路 3、4、5 の地下水位について、既設の観測孔を用い、ロープ式水位計による直測りと、地下水位計のデータ回収及び分析により、地下水位の状況を把握した。(計 33 地点) 地下水位計は環境省貸与により、応用地質 (株) 製 S&Dlmini を使用した。

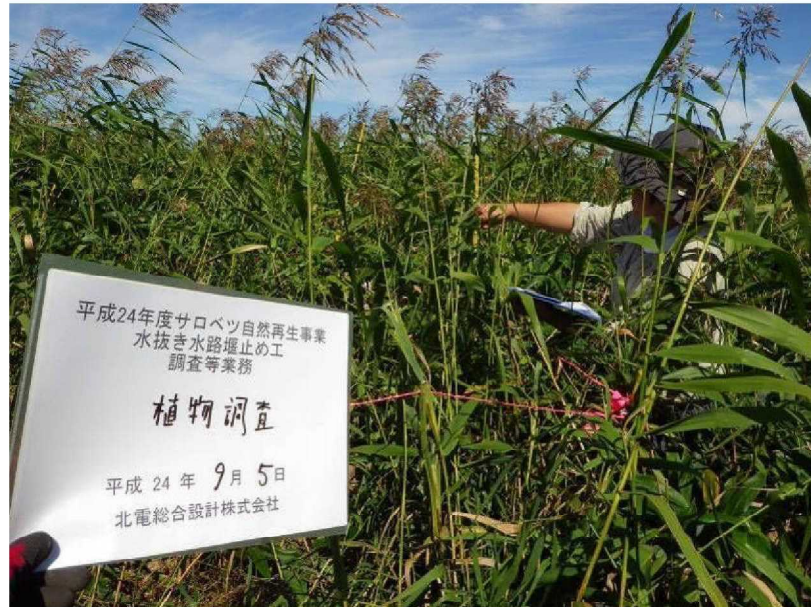
写真Ⅱ.4.4 植生調査の方法

水抜き水路 3、4、5 にそれぞれ 8 地点ずつ設定されている計 24 地点のコドラート (2m × 2m) 調査区について、植物群落の平均高、植被率、生育種別の草丈、植被率、開花結実状況を記録し、定点における写真撮影を行った。調査は夏季に 1 回実施した。

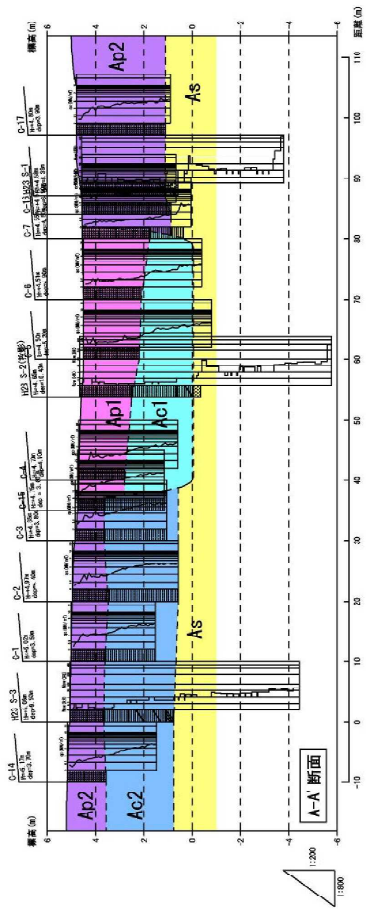
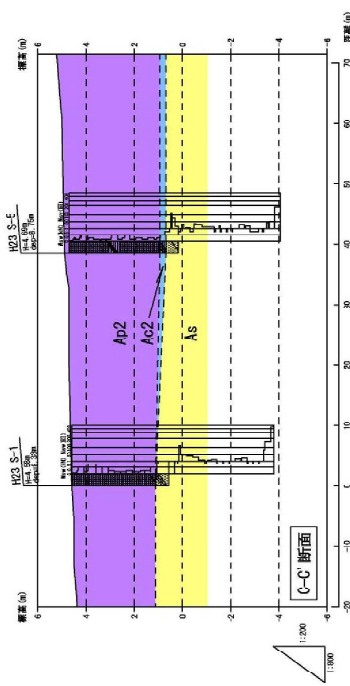
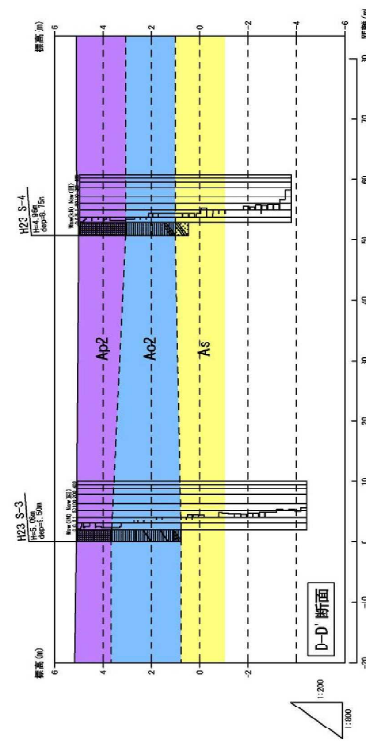
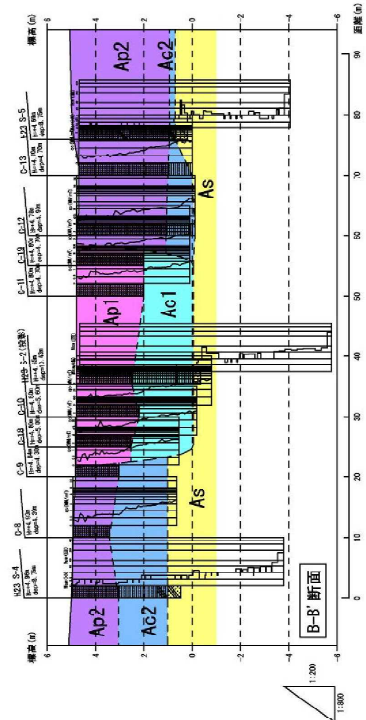
断面図凡例

- ・H23 B-1～6 地点で確認され、暗灰色を呈するシルト質細砂、シルト混じり細砂、中砂からなり、層厚 4.75～5.73m 以上を有する。
- ・砂は、粒径がやや均一な細～中砂であり、含水量が多い。
- ・換算  $N$  値は、1.0～13.9 であり、平均 4.0 を有する。

※透水性係数は、スウェーデン式サウンディング試験より推定

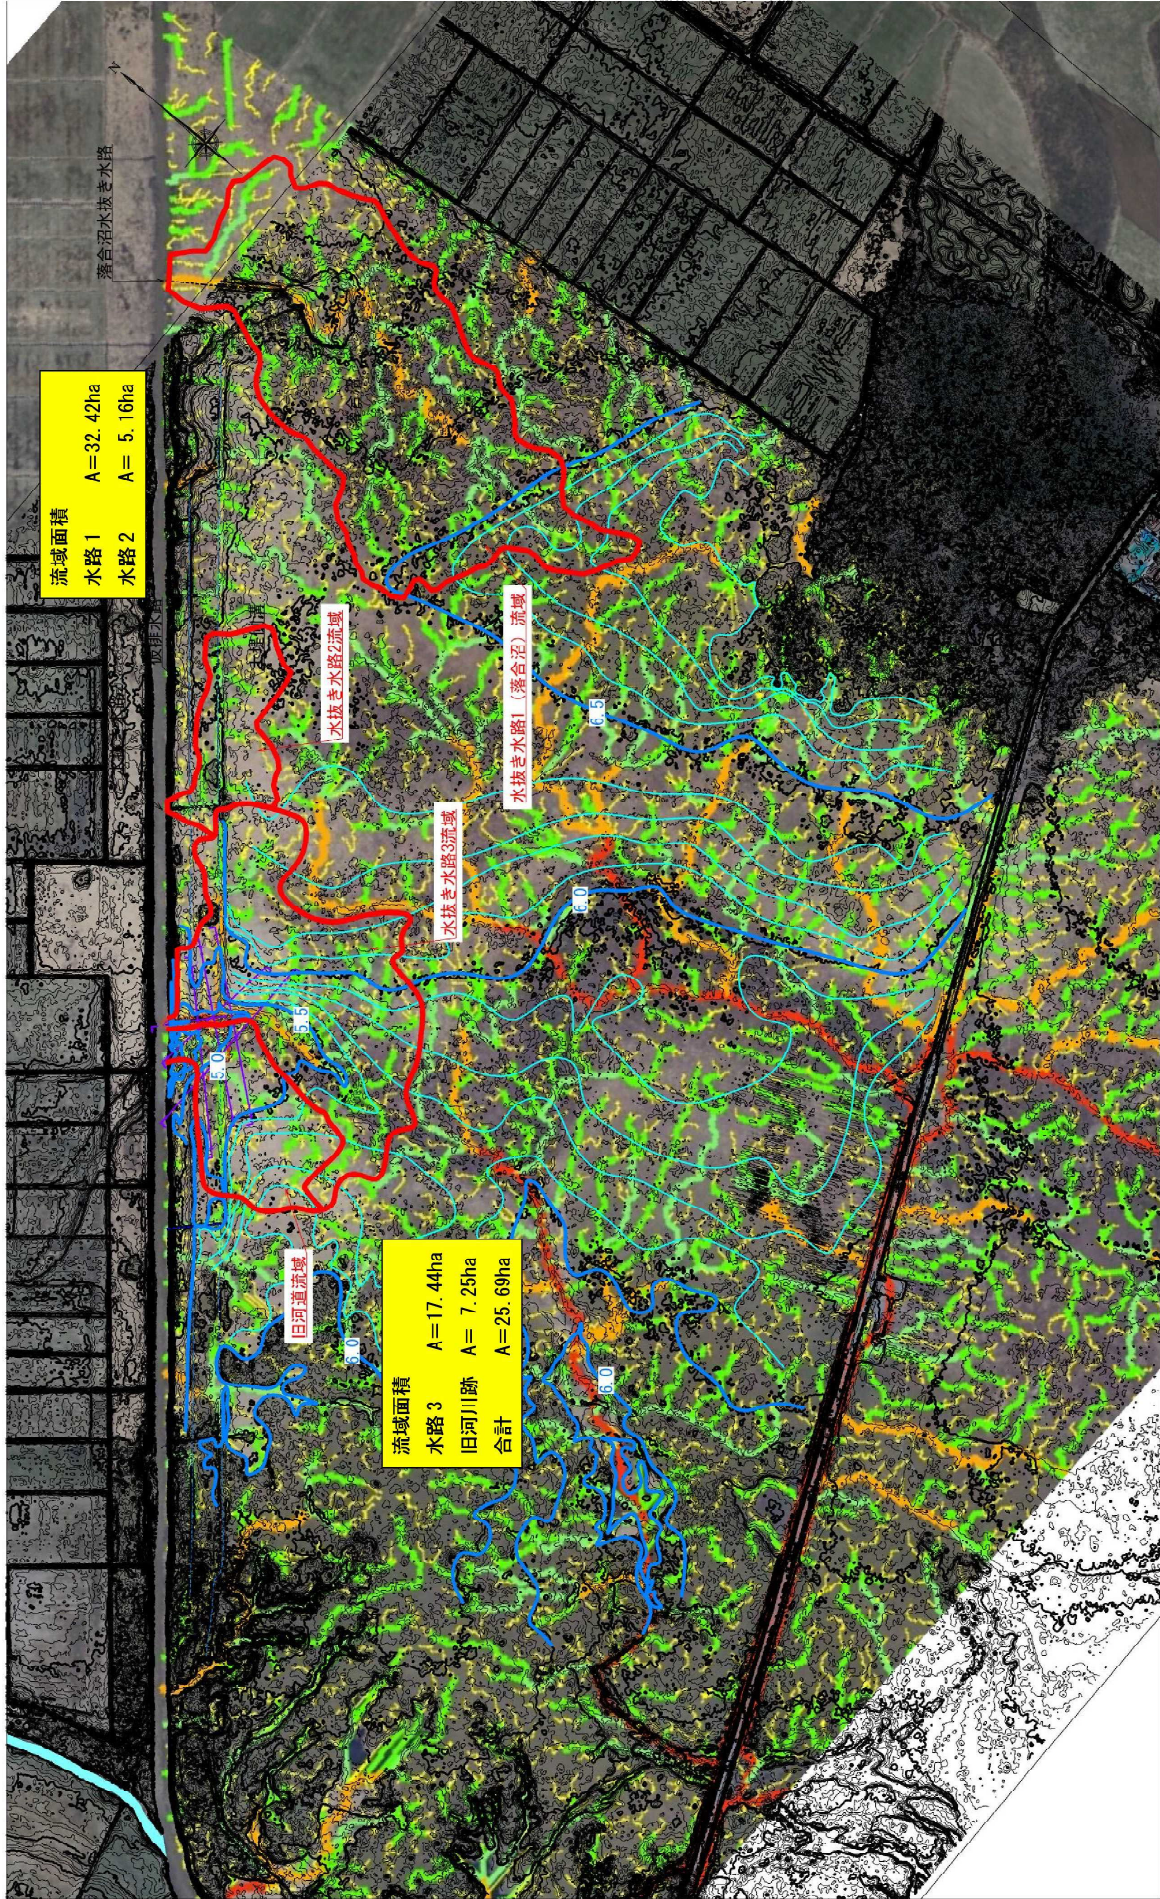
図 II. 6.3 各水路の流域区分図および流域面積

結果、流路網図からは、水抜き水路 3 と旧河川跡の流路の流域面積は  $A=25.69\text{ha}$  と推定された。

なお、水抜き水路 3 と旧河川跡の流路は直交する土堤側溝付近で近接しており、それぞれの流域区分は明確ではないものと推測されるが、本検討では流路網図の区分を尊重した。
