平成19年度 サロベツ自然再生事業  
実施計画策定調査業務

報告書

環境省北海道地方環境事務所  
アジア航測株式会社

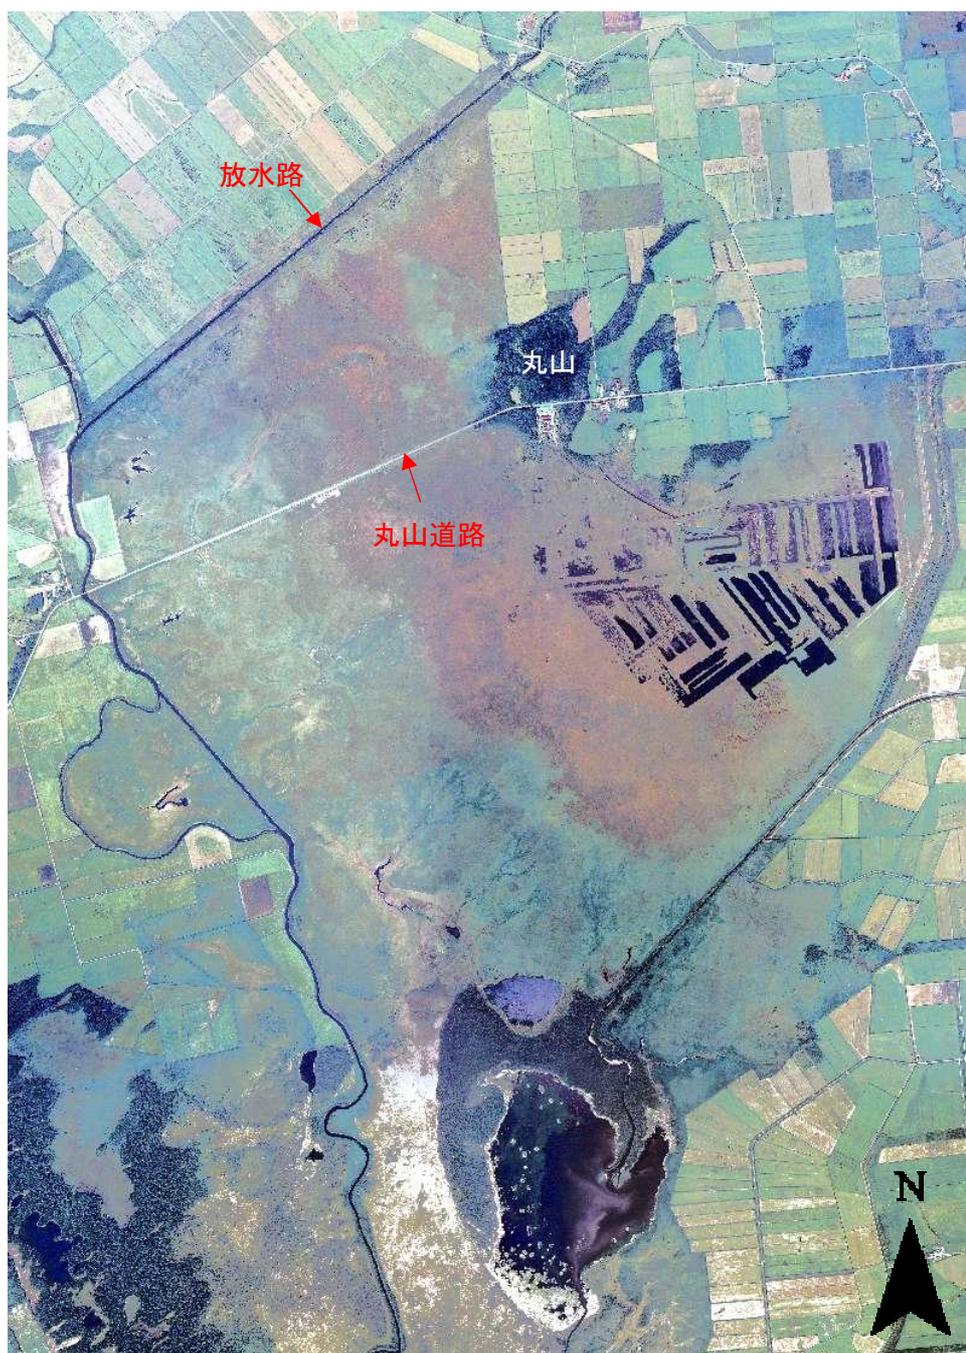
図2.1.1 サロベツ湿原の全体航空写真（2000年撮影）

サロベツ湿原の全景を図2.1.1に示す。本業務では、放水路と丸山道路に挟まれた湿原域を「サロベツ川放水路南側湿原」、丸山道路より南側の湿原域を「丸山道路南側湿原」ということとする。

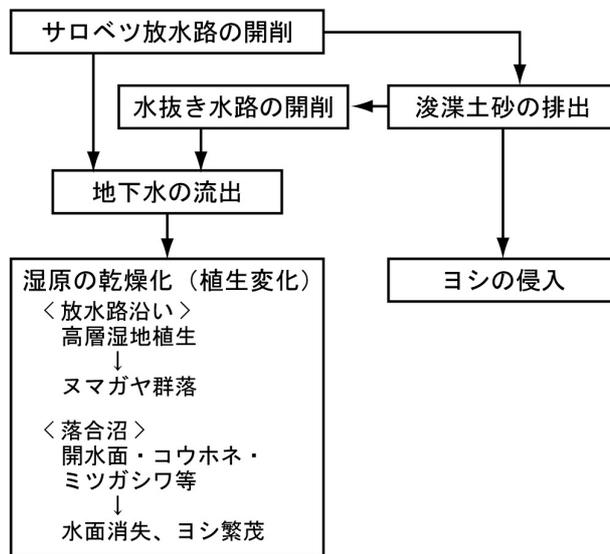
図 2.2.1 サロベツ川放水路周辺で推定される環境劣化のメカニズム

放水路周辺は、まず、放水路の開削によって放水路側へ地下水が流出するようになり、放水路付近では地下水位が低下した。さらに、水抜き水路が開削され、湿原からの水分の流出が促進されるようになった。特に、落合沼周辺は、沼の水が抜けて開水面が消失した。開水面の消失は、沼周囲の地下水位の低下を助長することになった。これらの相乗効果により、湿原の乾燥化を招いたと考えられる。なお、落合沼の東側は、湿原と農地の境界にある明渠にも近接しており、明渠側への地下水の流出もあることから、乾燥の影響は大きいと考えられる。

放水路と水抜き水路の開削に伴って、放水路沿いはミズゴケやツルコケモモなどが優占する高層湿原植生からヌマガヤが優占する植生に変化した。落合沼では、開水面が広がり、コウホネやミツガシワなどの抽水植物が生育していたが、水面は消失し、ヨシが繁茂するようになった。

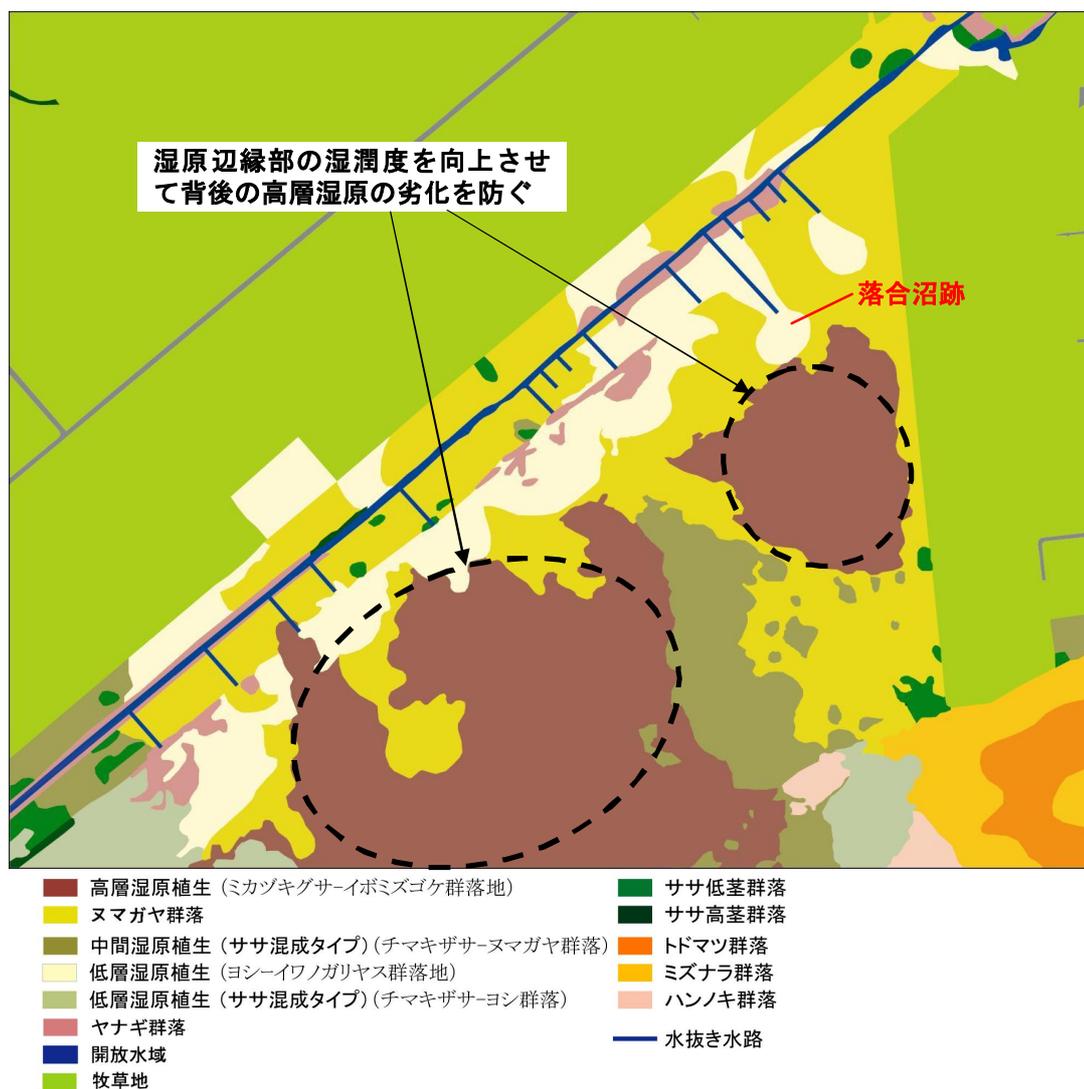
図 2.2.3 サロベツ川放水路南側湿原における再生目標

水抜き水路の堰上げにあたっては、水抜き水路を堰き止め、湛水させることで周囲の地下水位低下を防ぐとともに、落合沼跡周辺では雨水の初期流出を抑制し、湿原からの水分流失を低減させて背後の高層湿原植生の劣化を防ぐことを目標とする。また、放水路と平行に掘られた仮排水路にも湛水させ、湿原辺縁部の湿潤度向上を図る。

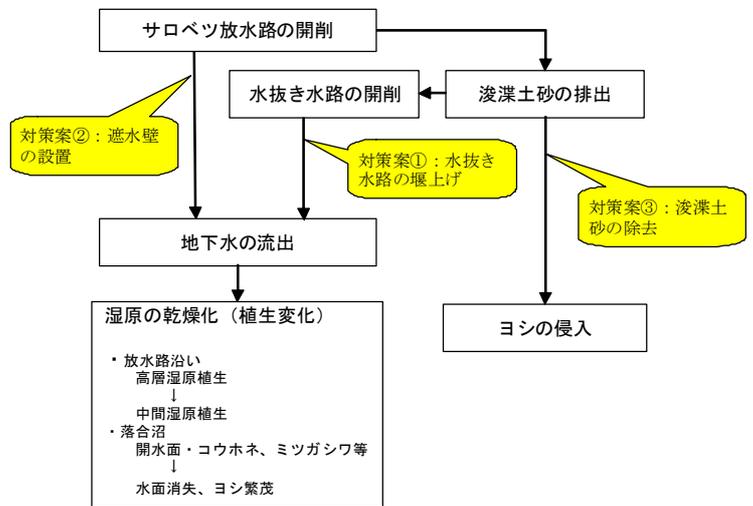
図 2.2.4 推定される劣化のメカニズムと対策案

水抜き水路の堰上げでは、水抜き水路に止水堰を設け、表流水の地下水への浸透量を増加させる。これにより、水路に沿って低下した地下水位を上昇させて、植生の回復を期待するものである。水抜き水路の堰上げによって期待される生態系の応答は、以下のように予測される。

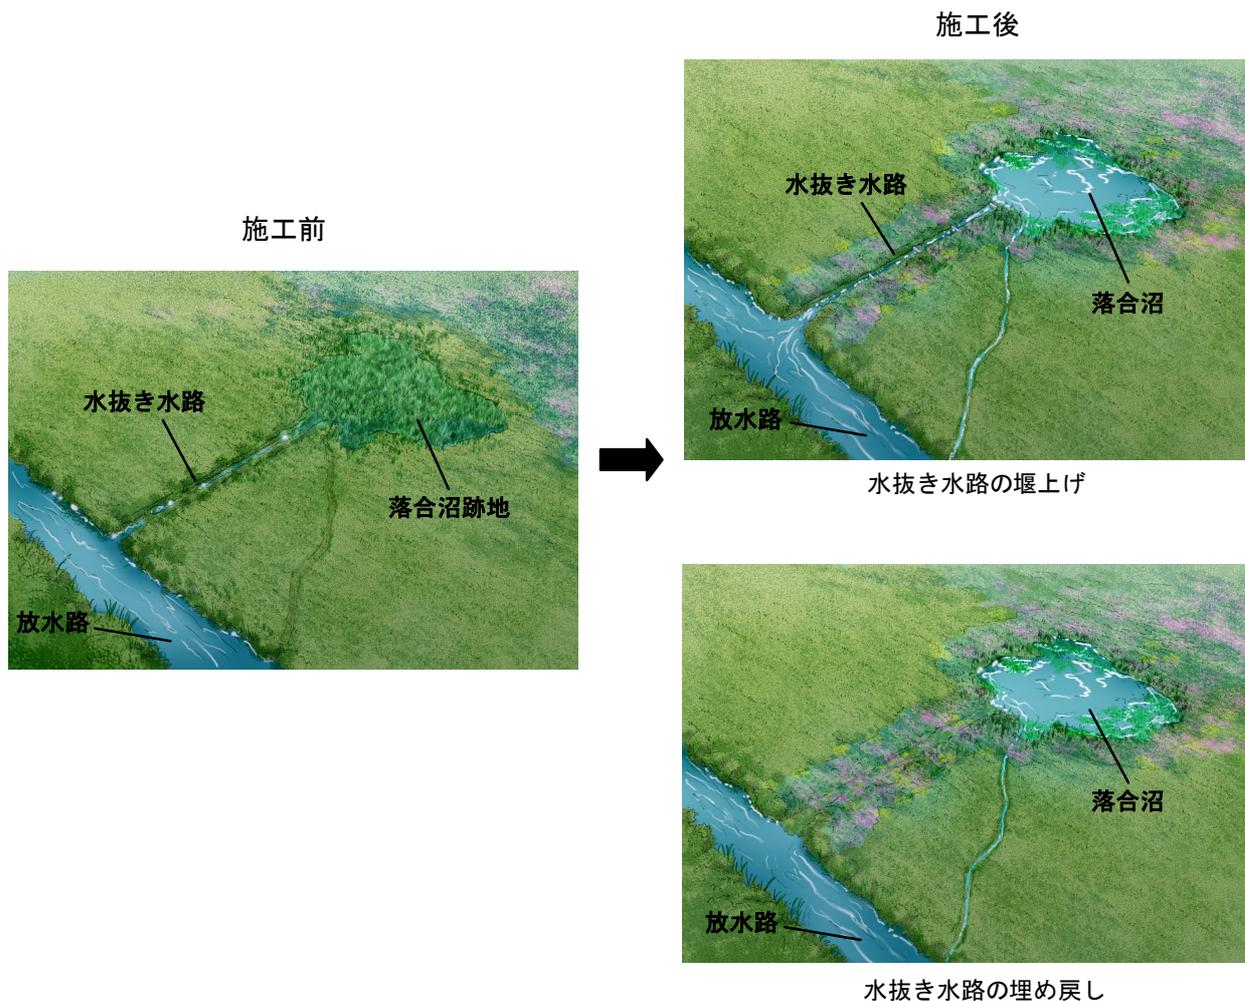
図 2.2.6 事業の実施イメージ（落合沼水抜き水路）

水抜き水路への堰の設置あるいは埋め立てを行い、落合沼跡の窪地および水路に湛水面を形成させて、周囲の地下水低下を抑制する。沼周辺を湿潤に保つことによって、後背地の高層湿原植生を維持する。また、乾燥化により変質している周辺の植生を本来の高層湿原植生に近づける。なお、堰上げについては仮堰上げ実証試験を行い、堰上げは安定的に地下水位を上昇させる効果があることが確認されている。この結果を踏まえ、恒久的により広い湛水域を維持できるように堰の嵩上げあるいは水路の埋め立てを実施する。

- ・ 水抜き水路は、堰上げも良いが、埋め立ての方が効果的である。
- ・ 落合沼は、接続する水抜き水路を埋め立てて、一定の水位以上になった場合は、溢水路跡から水が流出する構造にするのが自然である。
- ・ 水抜き水路の埋め立ては、材料の確保が課題である。
- ・ 落合沼脚部の堰は、背面が板でその前面は水圧を支えるために土堤にするという構造が良い。土堤に玉石などを使用すれば強度的には安心できる。

- 堰の越流部はショロマットのようなものを使用し、堰の基部にふとんかごなど積んで補強するというのも効果的である。
- 水抜き水路には、堰を階段状に入れれば段差が少なくて良い。堰周辺が冠水しても、堰上げによって後背の高層湿原域の劣化を抑制するという目的の達成ためにやむを得ないことなので、問題はないと考えられる。
- このような工事は、現場合合わせにならざるを得ない。
- 放水路に浮き橋を設置すれば、施工後の維持管理が容易になるであろう。

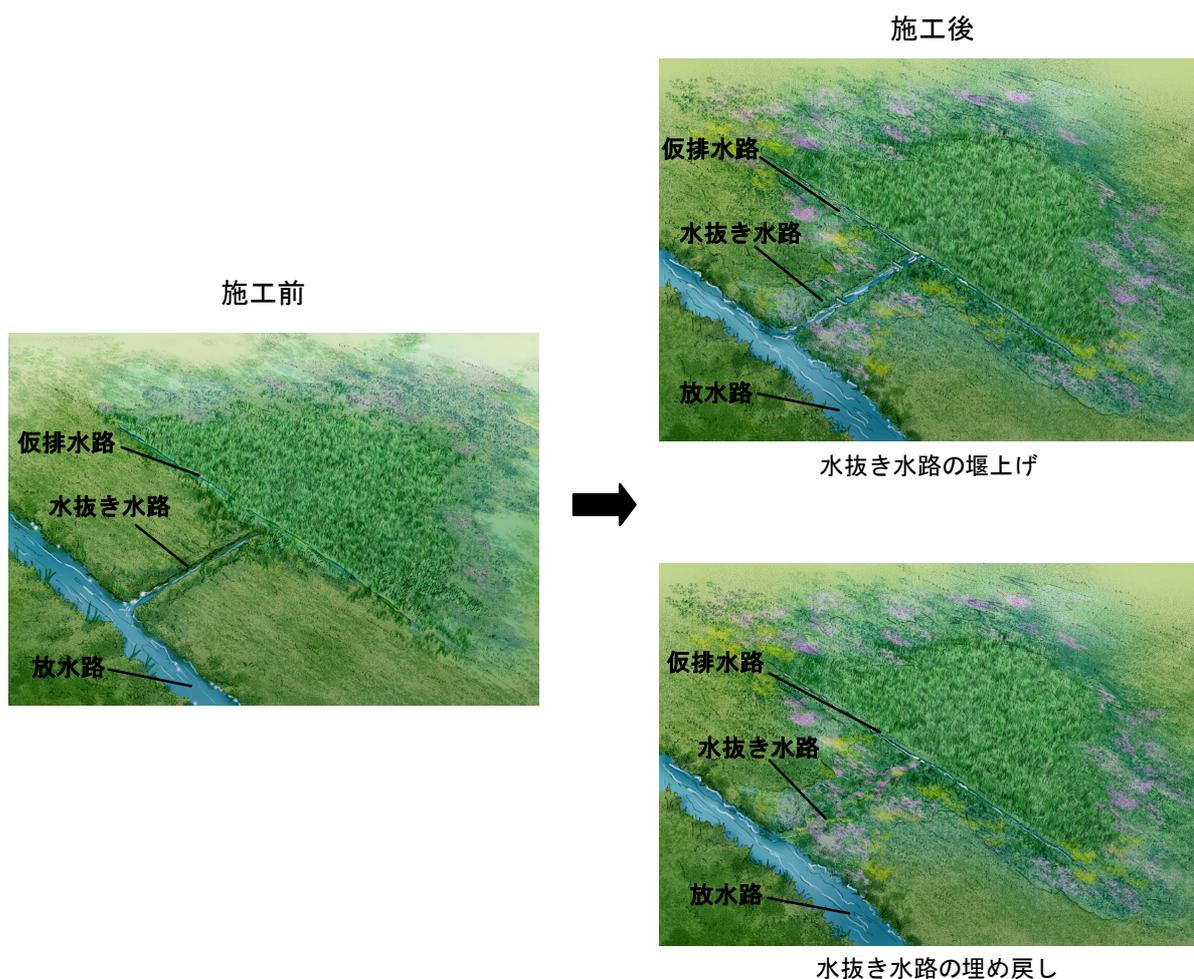
図 2.2.7 事業の実施イメージ（水抜き水路）

落合沼以外の水抜き水路（以下、「標準的な水抜き水路」と言う。）においても止水堰の設置や埋め戻しを行うことにより、水抜き水路及び連結する仮排水路に湛水面を形成し、周囲の地下水水位低下を抑制する。なお、落合沼水抜き水路と同様に、予備的試験からは堰き止めによる好適な効果が確認されている。水抜き水路周辺を湿潤に保つことによって背後の高層湿原植生を維持し、乾燥化により変質している周辺の植生を本来の高層湿原植生に近づけるため、水抜き水路の堰き止めを順次展開していく。

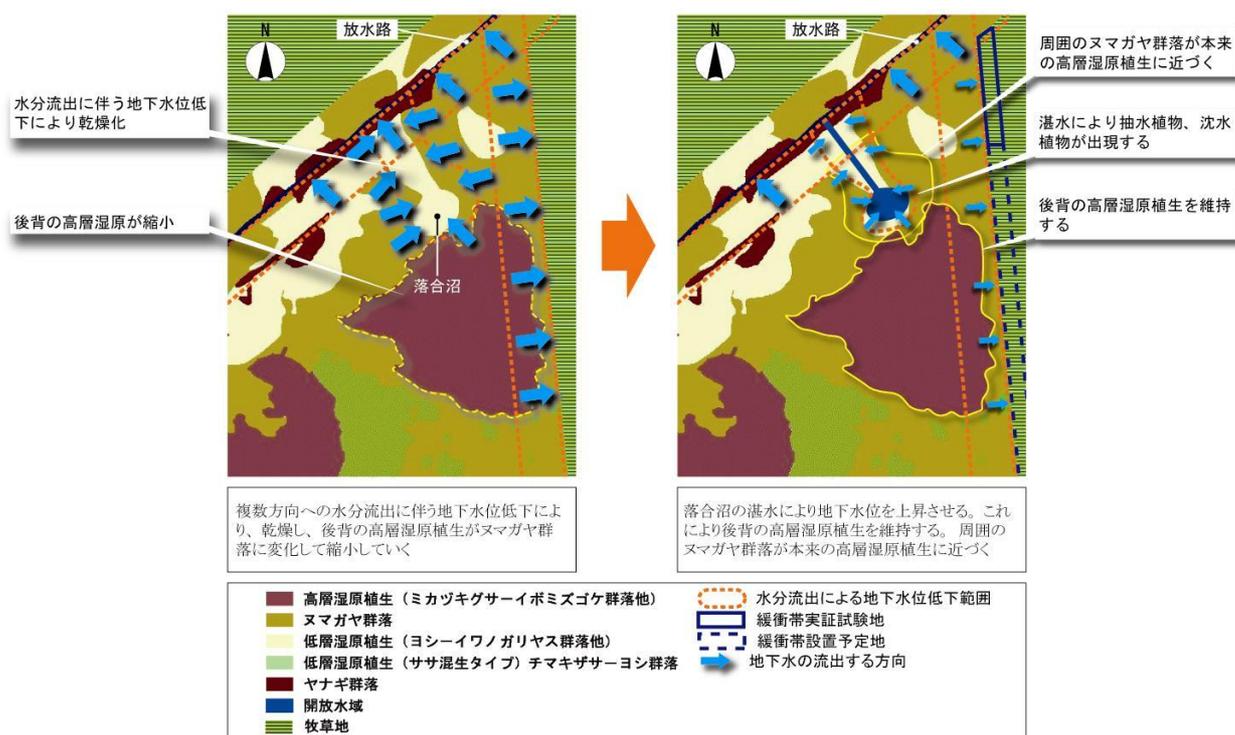
図 2.28 現況の地下水の状況と事業による効果のイメージ(落合沼水抜き水路)

- 旧落合沼の流出部付近への堰の設置によって、沼跡の窪地に湛水面が形成される。
- 窪地の水位が上がるのに連動して、周囲の湿原地下水位が上昇する。
- 堰上げ第1段階（堰高 50cm）では、現在沼内に生育するヨシは残存するが、湛水によって生じる開水面の一部ではミツガシワ・コウホネ・フトイなどの抽水植物、ヒメタヌキモなどの沈水植物が新たに出現する。
- 堰上げ第2段階（堰高 70cm）では、ヨシが減少し、抽水植物、沈水植物が増加する。
- 落合沼の周囲では、地下水位が高くなることによって、後背の高層湿原植生が安全に維持される。また、乾燥によって劣化した植生が本来の高層湿原植生に近づく。
- 落合沼東側の湿原と農地の境界に北海道開発局によって緩衝帯が設置される。水抜き水路堰上げと緩衝帯の設置によって放水路側と農地側の2方向の湿原辺縁部の湿潤度を向上させることで、効果的に背後の良好な高層湿原域に乾燥化が及ばないようにさせることが期待できる。

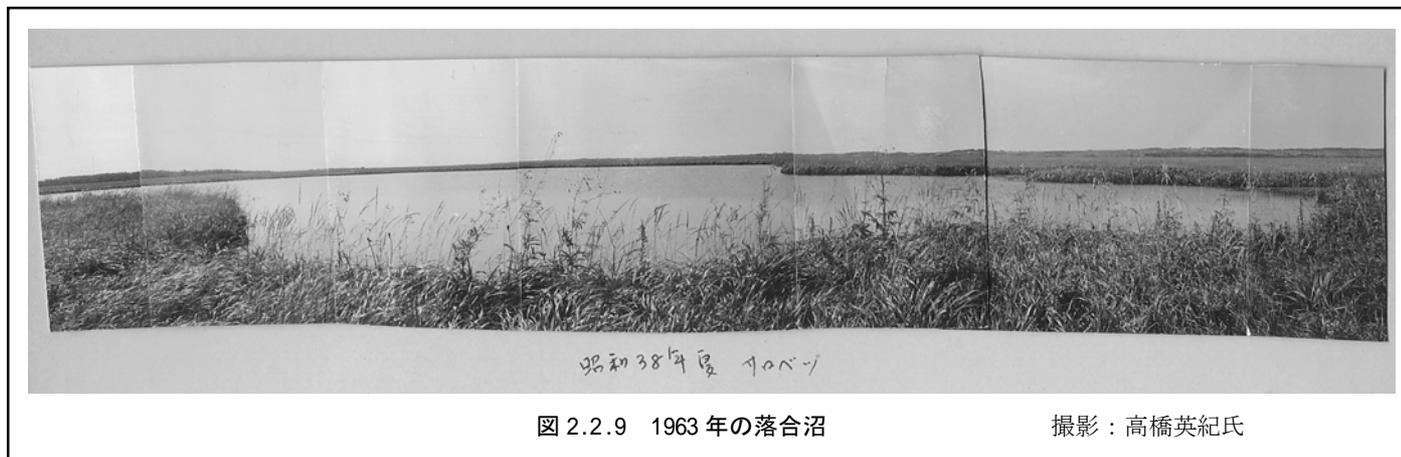
図 2.2.9 1963 年の落合沼

なお、落合沼水抜き水路の堰上げは、沼を湛水させて周囲を湿潤に保つことによって、背後の高層湿原を維持することを主目的としており、落合沼が消失する前の姿を復元することをねらいとはしておらず、水面や水生植物の復元はあくまで副次的な効果として期待している。参考までに落合沼消失前の写真を図 2.2.9 に示す。

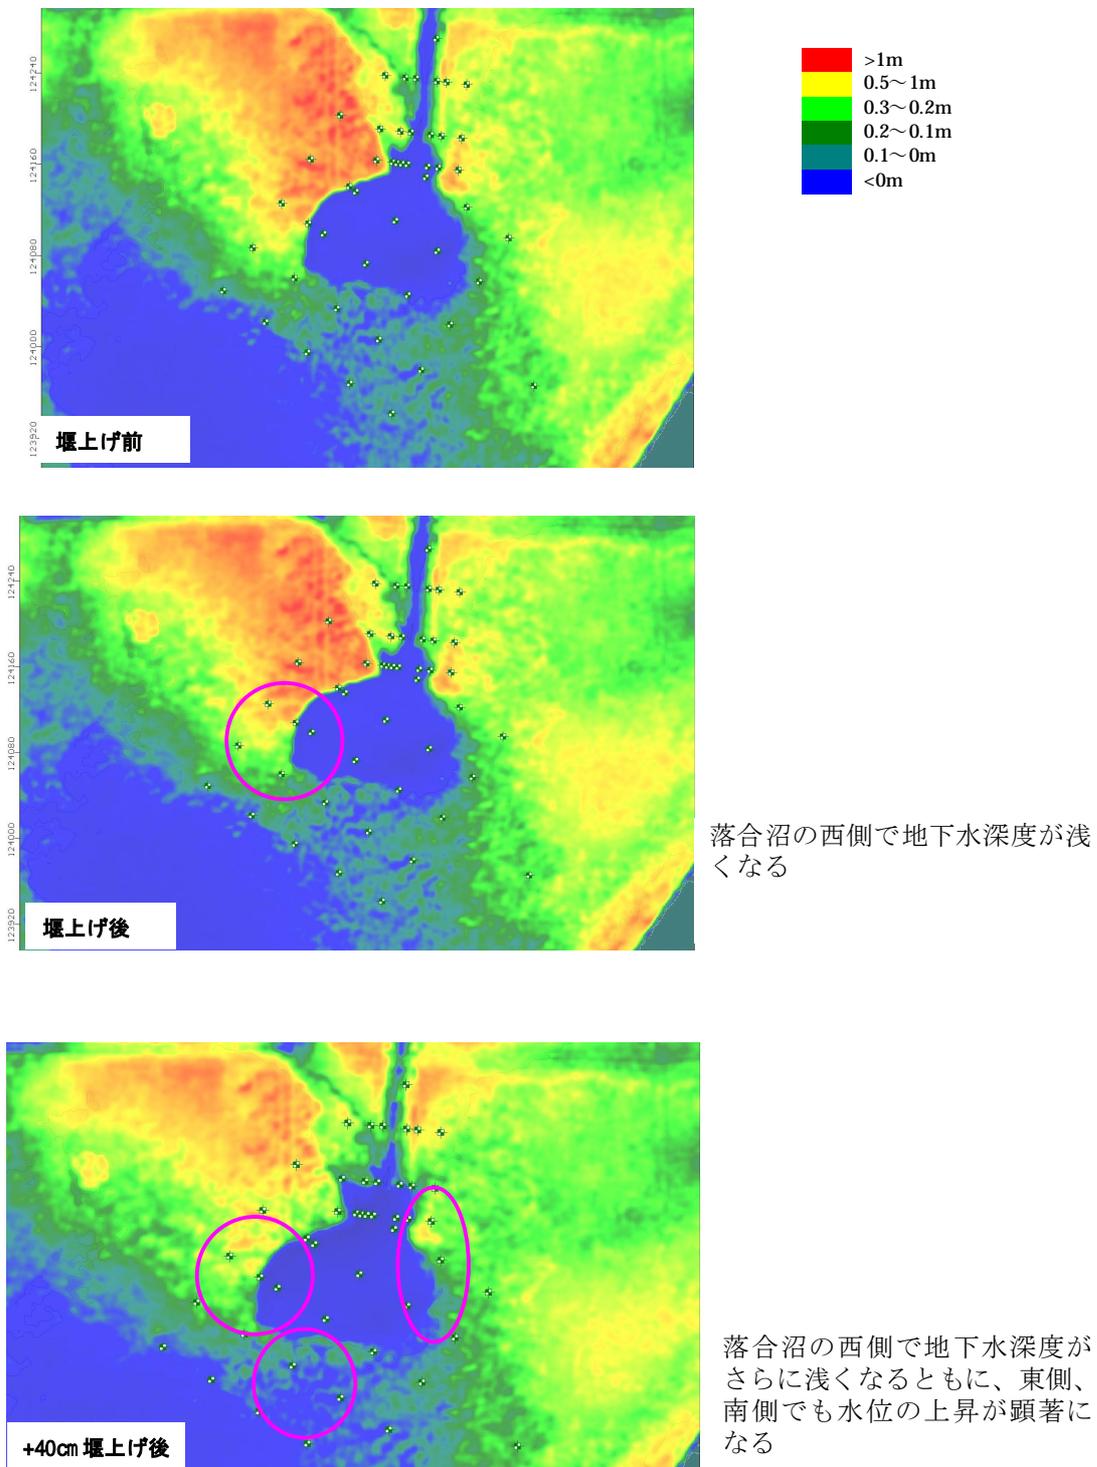
図 2.2.10 数値計算による地下水位深度の予測分布図

また、過年度に施工した水抜き水路の堰上げ後の地下水位のモニタリング結果から、試験地周辺の地下水位予測モデルを作成し、堰高をさらに上げた場合の地下水位の変化予測を行なった。その結果、沼周囲の水位が上昇することが予測されている。

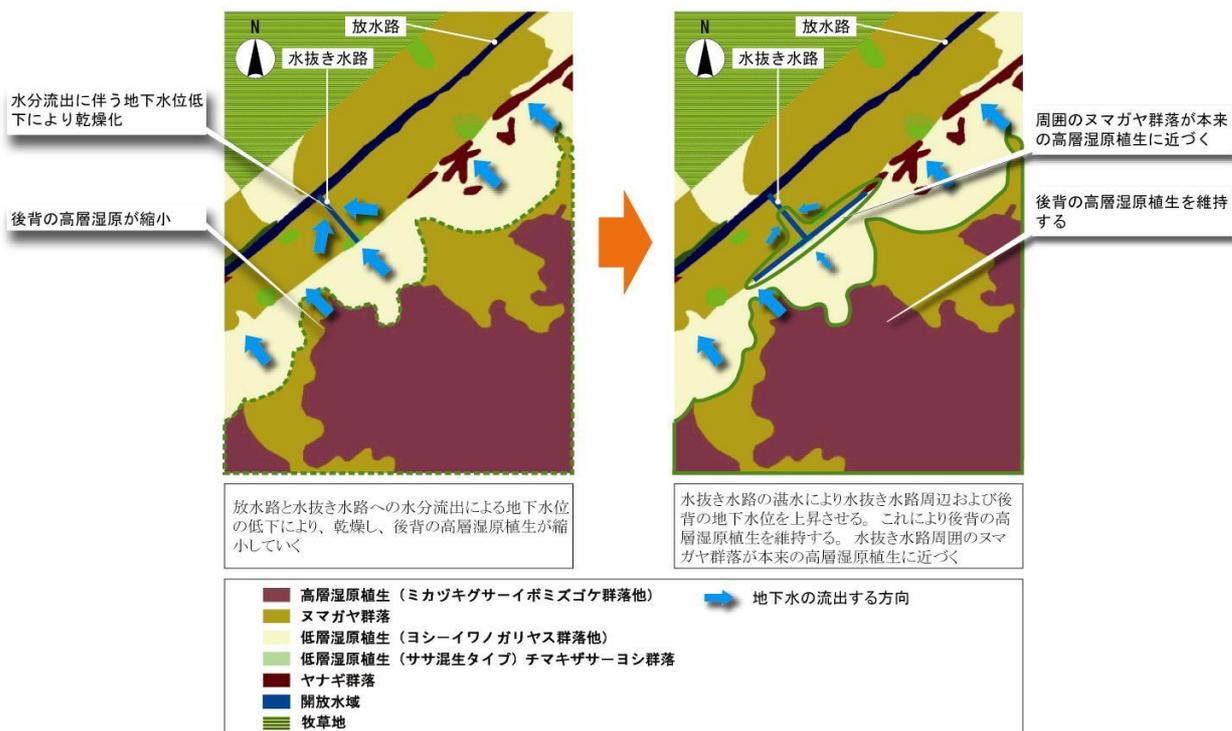
図 2.2.11 現況の地下水の状況と堰上げによる効果のイメージ(水抜き水路)

- 堰を複数設置することによって、水路内に階段状の湛水面が形成される。
- 水抜き水路への地下水流出が抑制され、水路周辺の湿原地下水位が上昇する。
- 湿原内の乾燥化が緩和され、現況の中間湿原植生が本来の高層湿原植生に近づく。なお、土砂堆積地のヨシーイワノガリヤス群落は、浚渫土砂に混入していた鉦質土壤に結びついて成立したと思われ、地下水位が上昇しても高層湿原植生に変化するとは考えられない。

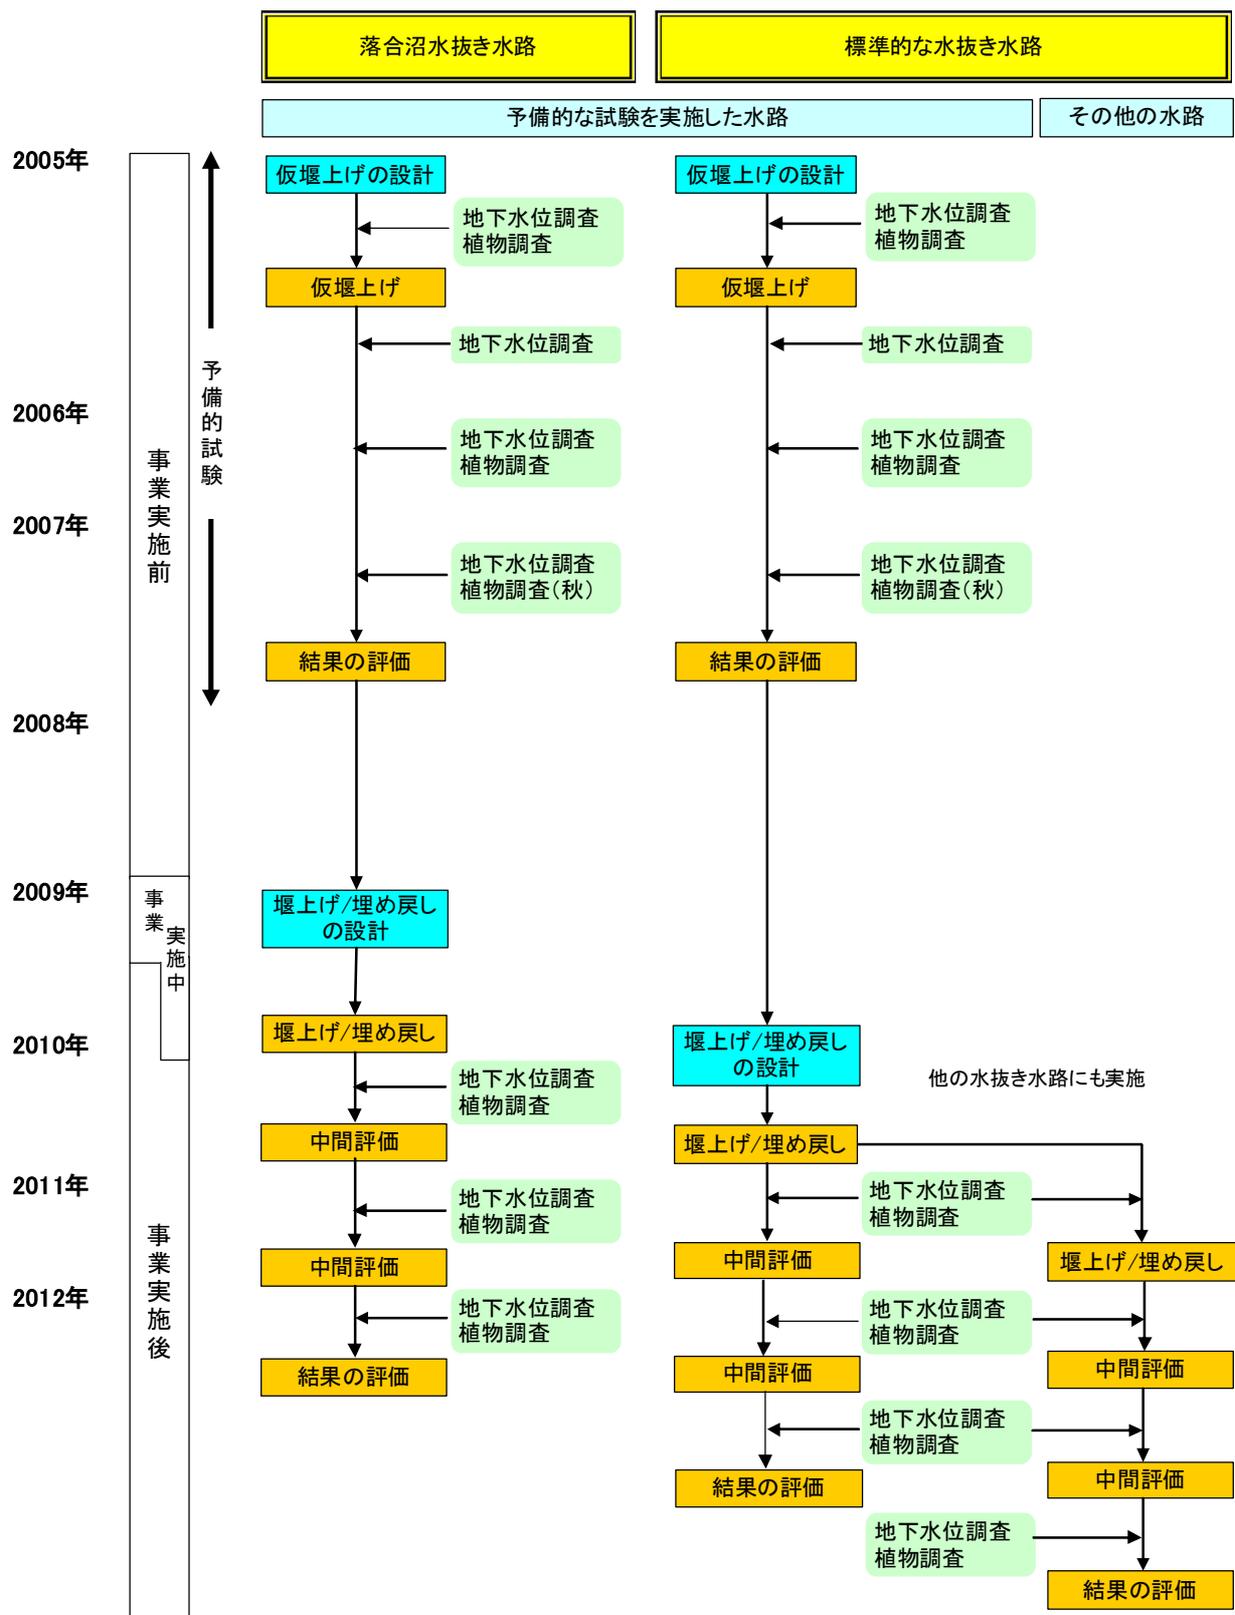
図 2.2.12 モニタリングと評価のスケジュール

落合沼水抜き水路では、予備的試験結果を踏まえた堰上げ等の設計を行って施工する。モニタリングは、環境改変後の植物の変化が激しい3年程度は毎年実施するべきであると考えられる。標準的な水抜き水路では、現在の試験地の堰上げとモニタリングに加えて、他の水抜き水路にも堰上げとモニタリングを同様に実施することが望ましい。

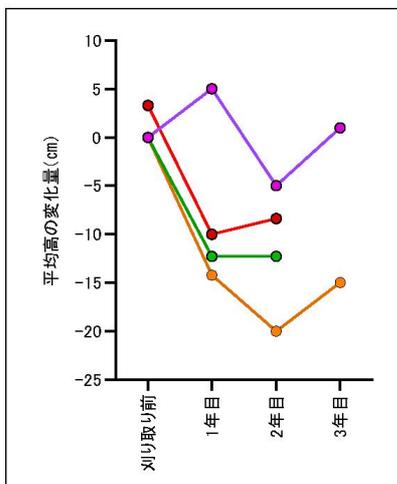
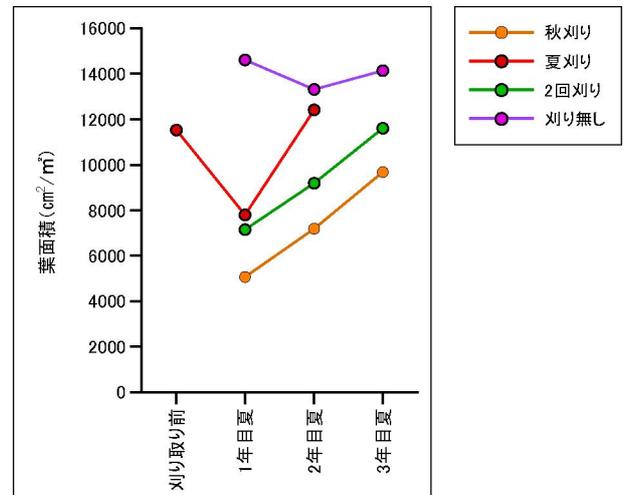
- ・ ササの刈り取りによって、ササの平均高が抑制され、葉面積は抑制されないか逆に増加していた（図 2.3.1、図 2.3.2）。

図 2.3.1 平均高の推移

図 2.3.2 葉面積の推移

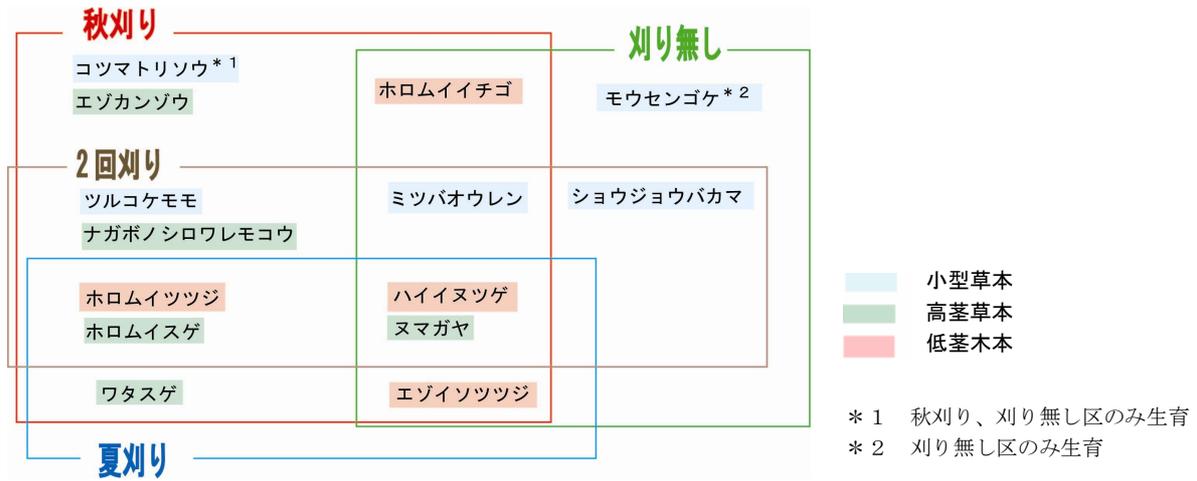
図 2.3.3 刈り取り条件別開花・結実の状況

- ・ 刈り無し区のみで開花・結実していた種はほとんどなく、むしろ刈り取りを行った試験区で、特に秋刈り区で多くの植物が開花・結実していた（図 2.3.3）。

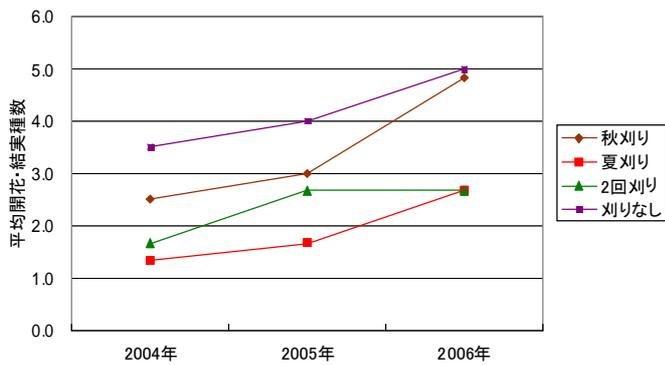
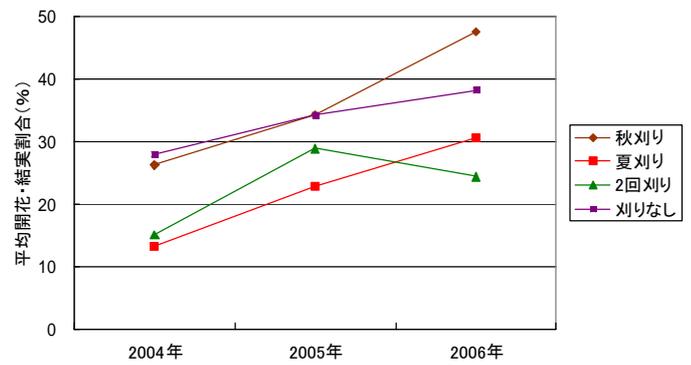
- 開花・結実種数及び全出現種数に対する開花・結実種数の割合は全ての試験区で増加したが、特に秋刈り区で多く増加していた（図 2.3.4、図 2.3.5）。

図 2.3.4 刈り取り条件別開花・結実種数の推移

図 2.3.5 刈り取り条件別開花・結実割合の推移

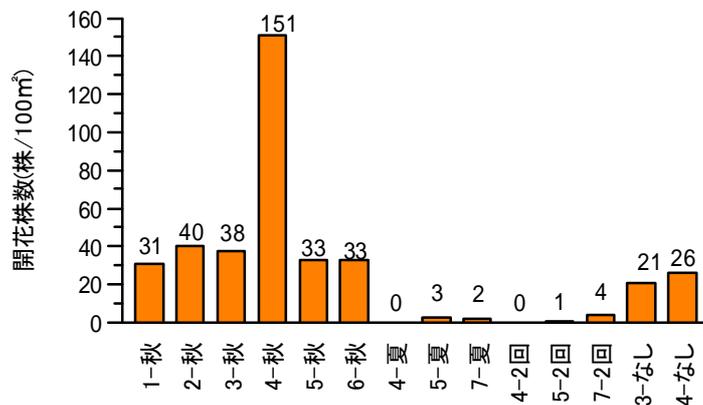
図 2.3.6 丸山周辺試験地におけるエゾカンゾウの開花株数

- また、エゾカンゾウの開花株数を刈り取り条件別に比較すると、秋刈り区での開花株数が刈り無し区を上回り、夏刈り区と2回刈り区は刈り無し区より開花株数が少なくなっていた。すなわち、秋刈りはエゾカンゾウの開花を促進し、夏刈り、2回刈りは抑制すると考えられた。

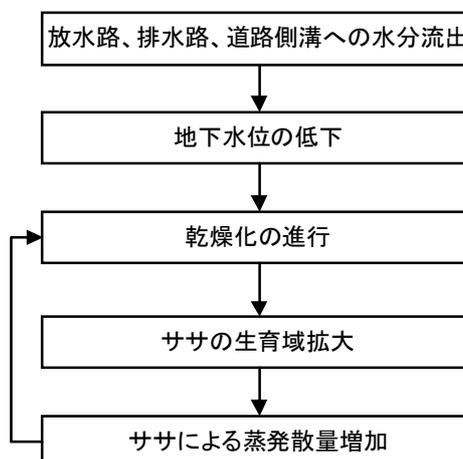
図 2.3.8 ササ生育域拡大のメカニズム

ササは、従来の生育域の周囲に根茎を伸ばしながらも、地下水位が高く維持されている間は生長を阻害されていたが、地下水位の低下とともに地上茎を伸ばすことができるようになったと推定される。

また、ササ群落はミズゴケ群落より蒸発散量が多く、ササの侵入は水分消費量の増大にもつながり、サロベツ湿原の乾燥化につながる（高橋ら、2002）とされており、ササの生育自体がさらなるササの生育域の拡大を促進すると考えられる。

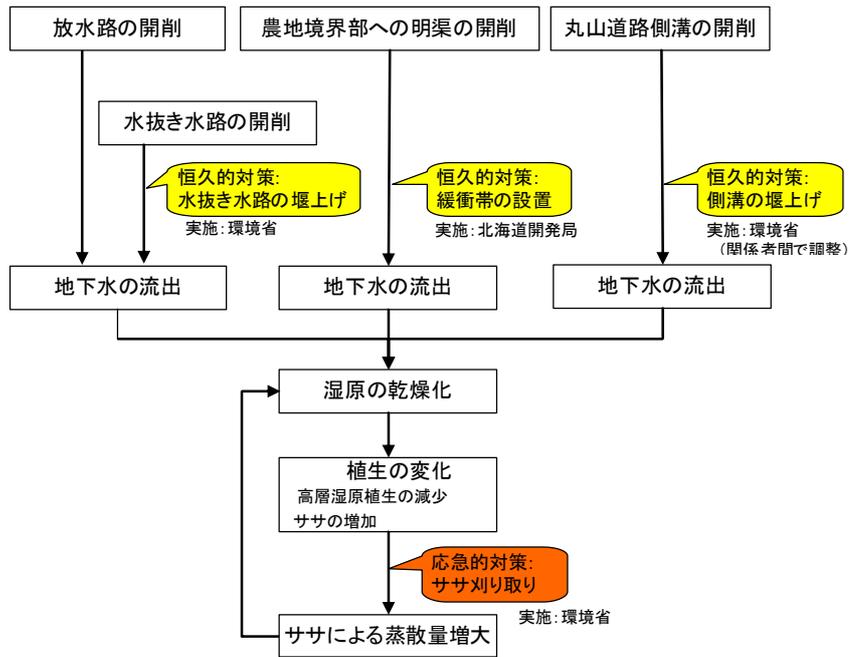
図 2.3.9 放水路南側湿原における対策の位置づけ

水抜き水路の堰上げは、実証試験結果を受けて直近に施工予定であり、緩衝帯は、北海道開発局によって整備が予定されている。なお、丸山道路側溝の堰上げは、関係者間で調査のうえで、丸山台地方向からの栄養塩流入対策を実施後に行うことになる。

しかし、対象エリアが広大であることと、すべての排水系への地下水の流出を阻止すること対策は困難であり、その効果についても現状の知見では予想することが難しい。このため、応急的な対策として、ササの生育域の拡大を阻止するため、「ササの刈り取り」を進める。

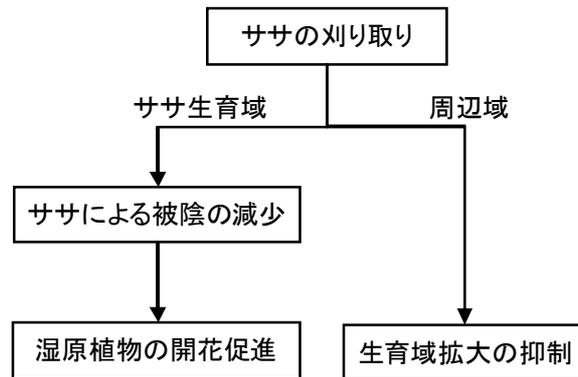
図 2.3.10 ササ刈り取りにより予測される効果

ここでの自然再生の目標は、ササの刈り取りによって、ササに被陰されていた湿原植物の開花を促進すること、これ以上ササの生育域を拡大させないこととする。

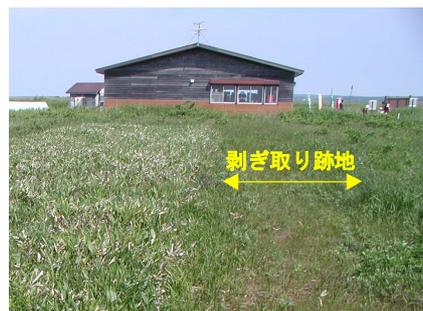
図 2.3.12 表土剥ぎ取り跡地の状況

なお、既往の試験研究や美唄湿原での事例では、表土を剥ぎ取ることにより地表の相対地下水位が高くなり、ササの生育が抑制され湿原植物が回復することが示されている。右の写真にも見られるとおり、サロベツ園地周辺には戦時中に泥炭を帯状に剥ぎ取った跡が残っており、剥ぎ取り跡地は湿潤で高層湿原を特徴づける植物が生育している一方、剥ぎ取られていない箇所はササに覆われている。

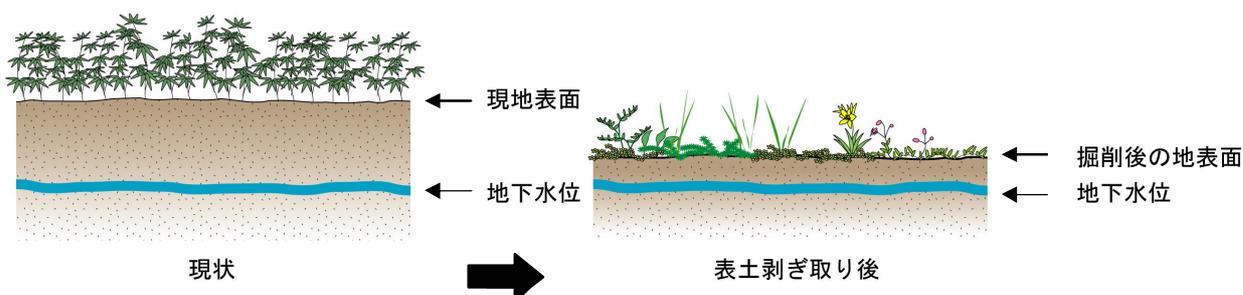
図 2.3.13 表土剥ぎ取りによるササの生育抑制のイメージ

表土剥ぎ取りによるササの生育抑制イメージを図 2.3.13 に示す。現在ササが繁茂している箇所は地表面から地下水位が深い。それに対して地表面から地下水位までの深さが 5cm 程度になるように表土を剥ぎ取れば、ササの生育が抑制され、湿原植物が生育すると考えられる。表土の剥ぎ取りによってササの根茎も除去されれば、さらに効果が高いと予想される。なお、表土の剥ぎ取りを大面積で実施した場合は、新たな地表面に沿って地下水位も下がり、相対的地下水位は剥ぎ取り前と変わらなくなる可能性もある。効果を発揮するのに適正な実施面積を検討する必要がある。

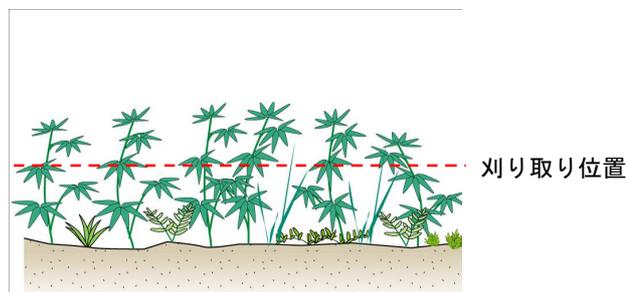
図 2.3.14 ササ刈り取り位置

刈り取りによる他の植物への損傷を抑えるために、予備的試験と同様にササの先端部を刈り取る手法とする。

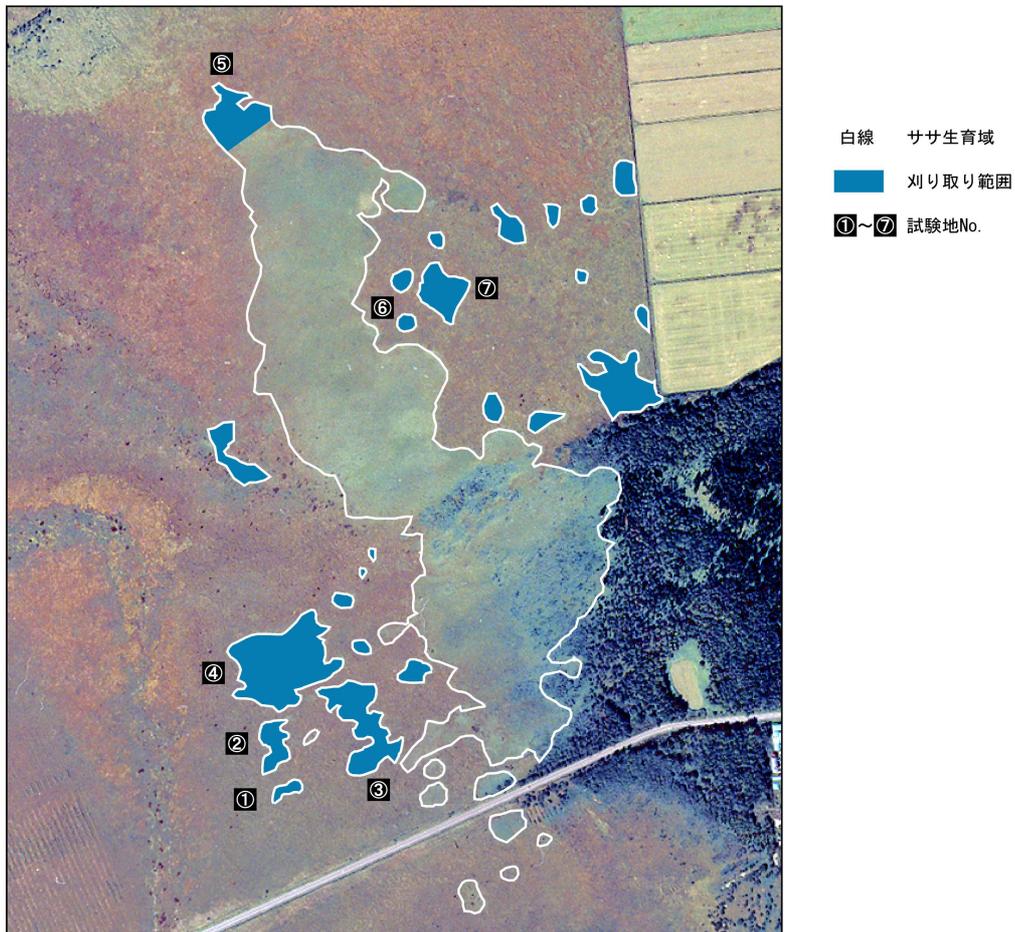
図 2.3.15 ササ刈り取り実証試験地

ササ刈り取り予備的試験を実施した箇所及びササ生育域の拡大が顕著な箇所を中心に実施する。

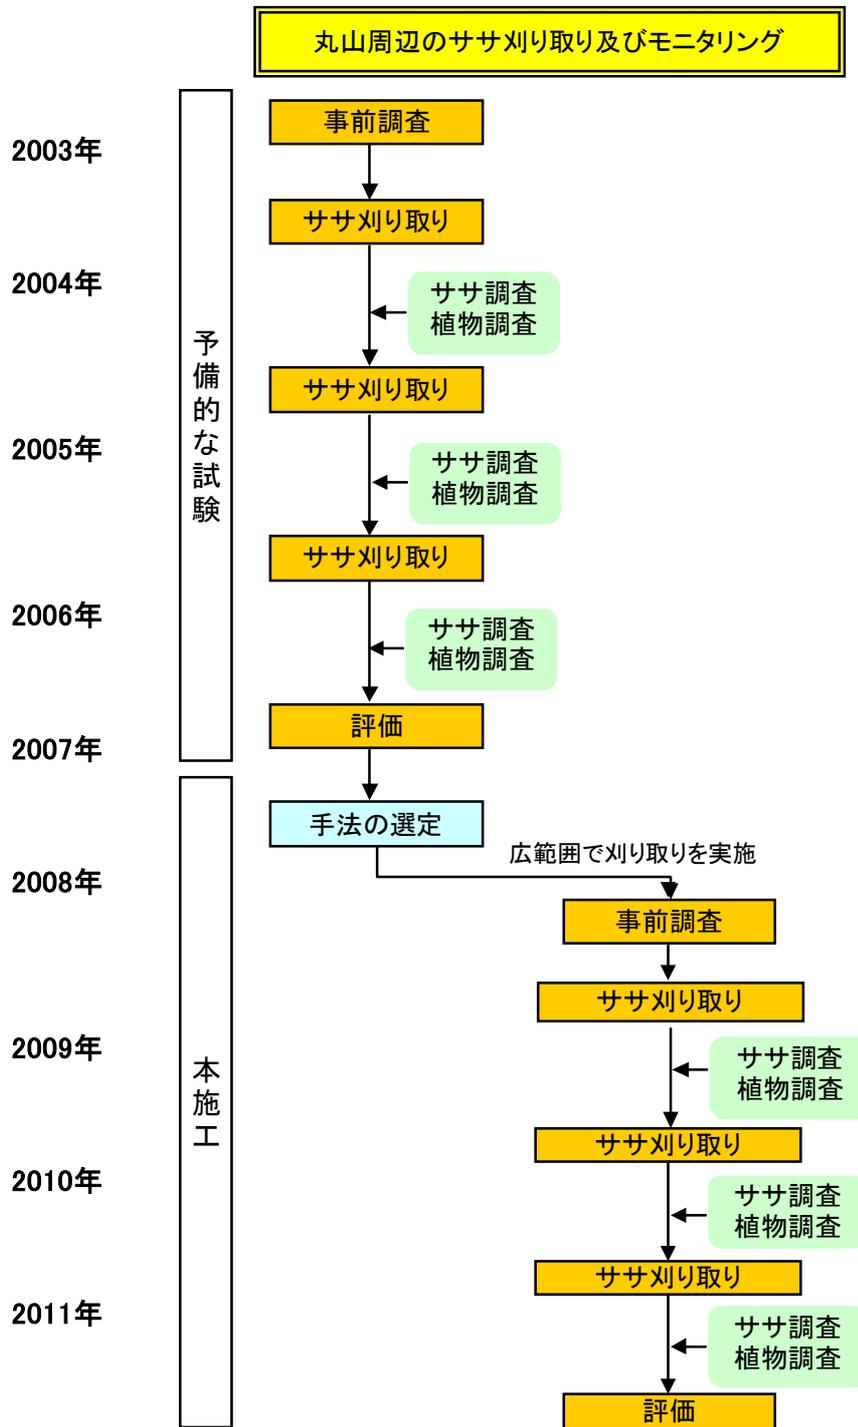
図 2.3.16 モニタリングと評価のスケジュール

これまでの予備試験の結果を踏まえて秋刈りを中心に実施することになるが、植物の変動にある程度の傾向がみられるようになる3年程度は、毎年モニタリングを実施してその結果を踏まえて評価を行うことになる。モニタリングにあたっては、調査マニュアルを作成し、適切な時期・手法でデータを蓄積できるように留意する必要がある。

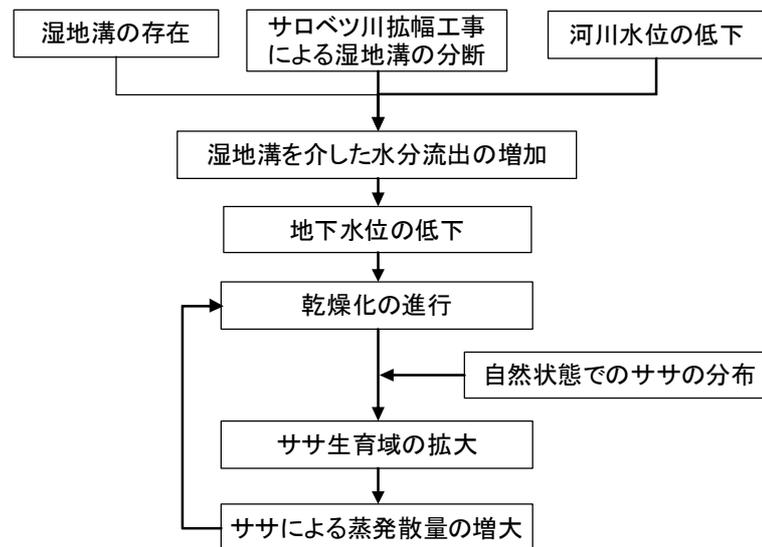
図 2.3.17 ササ生育域拡大のメカニズム

高層湿原化の乾燥化によって生育域を拡大させたササ群落は、ササ葉体からの蒸散によって地表の水分を吸収し放出する。これによって基盤土壌はさらに乾燥化を促進する結果となり、高層湿原はササの生育に適した環境に変化していくこととなる。

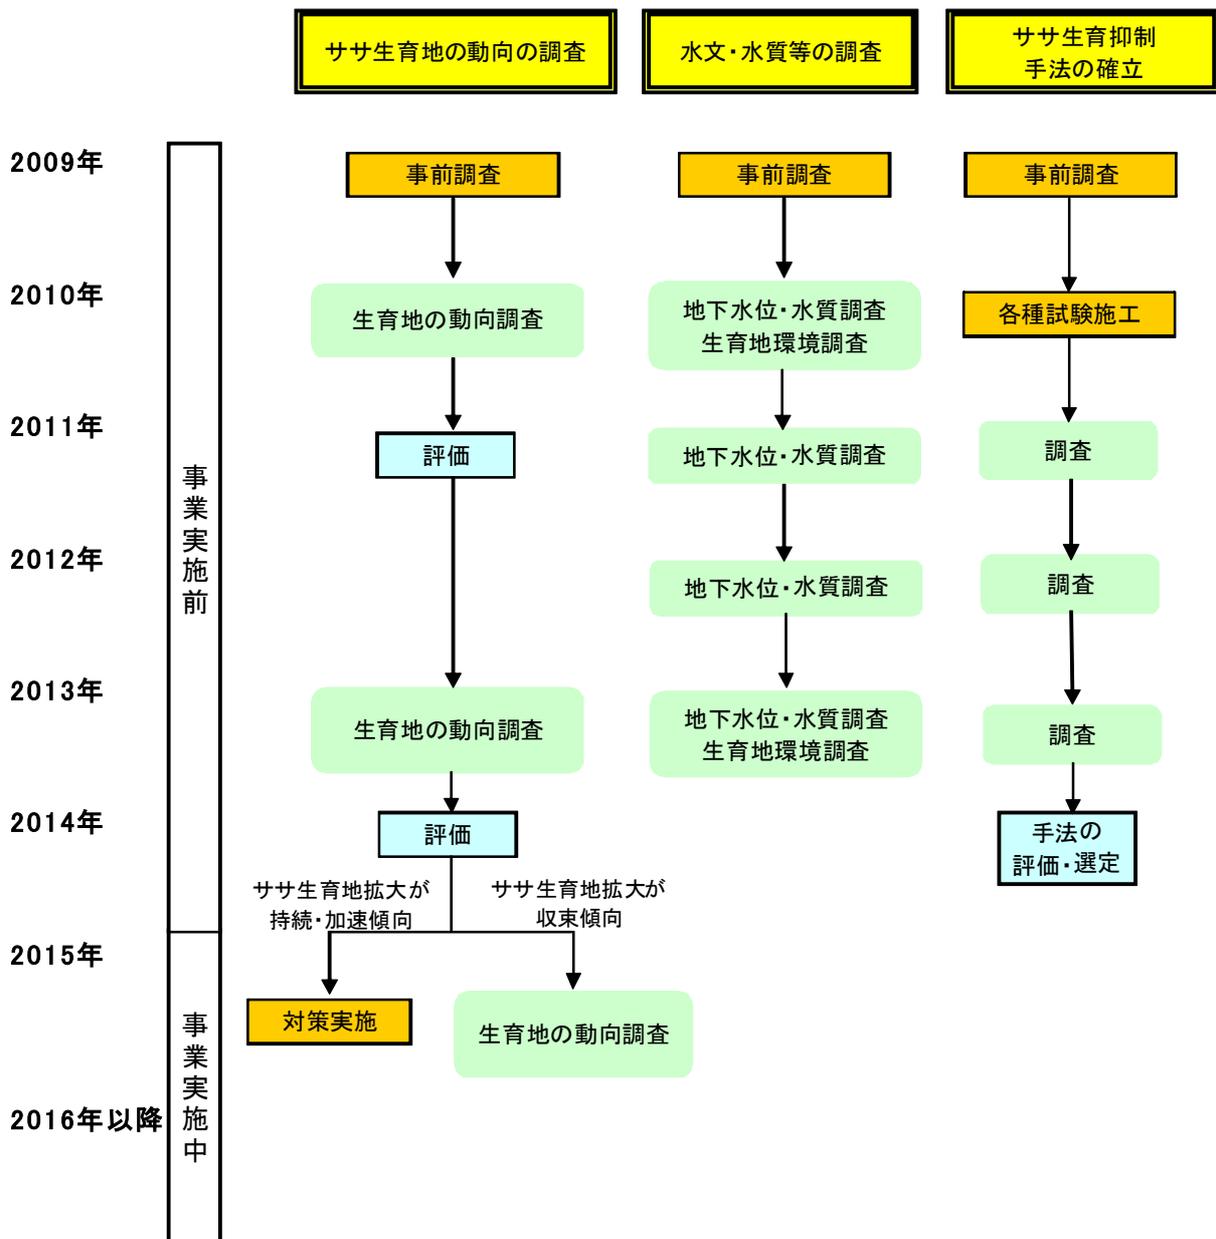
図 2.3.18 モニタリングと評価のスケジュール

ササ前線の動向については1年間では大きく変化しないことから、3年程度の間隔をあけた調査を2サイクル実施することによって、進行の傾向が判断できると考えられる。

ササ生育抑制策は、試験地の設定後3年間の調査を継続して手法の正否について判断を行う。

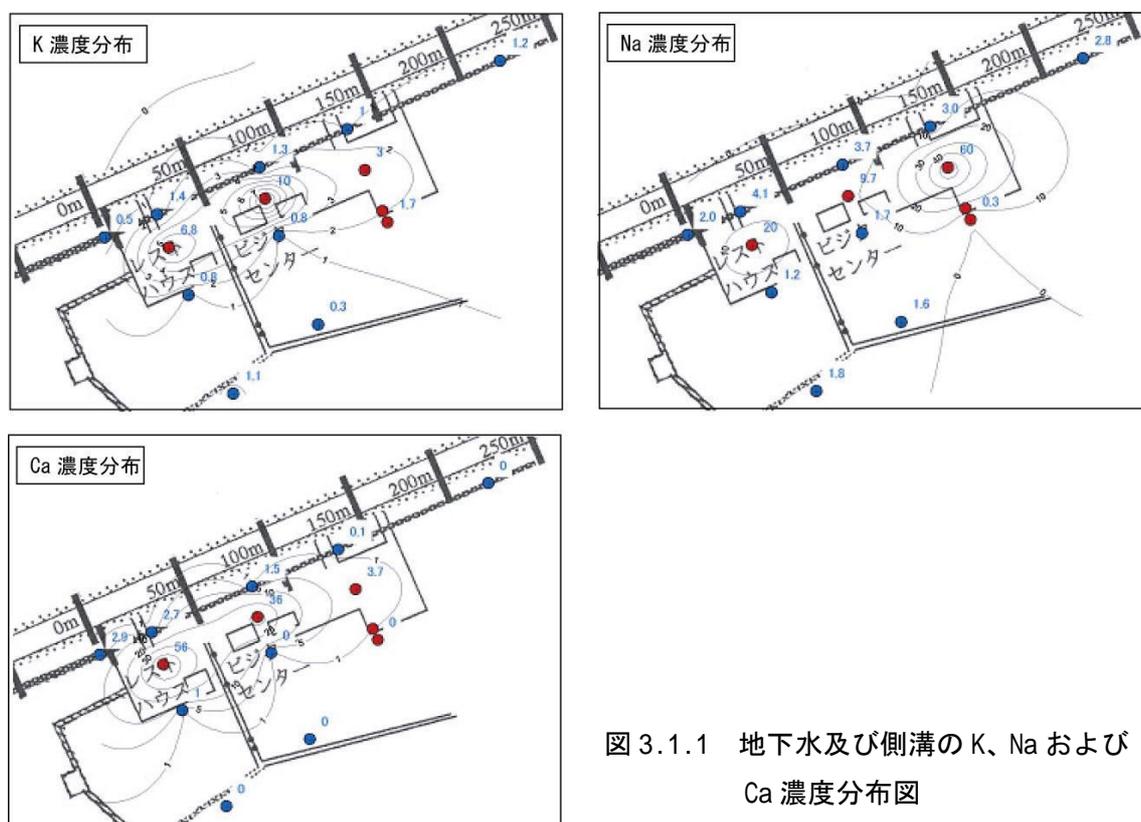
図 3.1.1 地下水及び側溝の K、Na および Ca 濃度分布図

- ・ ビジターセンターの駐車場内とその周辺でのボーリングの結果によると、ビジターセンター周辺の盛土は2~4m程度の深度まで分布しており、盛土の透水係数は $10^3 \sim 10^4$ であり、泥炭の透水係数 $10^4 \sim 10^5$ より二桁ほど高い値である。
- ・ 丸山道路南側湿原の地下水位は、道路側溝に向かって大きく下がっており、湿原地下水は道路側溝に向かって流動していると考えられる。盛土部の透水性が大きい場合は盛土部が排水ドレインのような効果を発揮して周囲の地下水位低下をもたらす可能性もあるが、盛土材の透水係数は周囲の湿原より透水係数が高いとはいえ中位~低い透水性であることから、盛土材を介した排水の効果は大きくはないものと考えられる。
- ・ 盛土の水質分析結果では、カリウムおよびナトリウムの濃度はサロベツ湿原で行われた既往の地下水分析結果のばらつきの範囲を若干超えている地点があったが、盛土に隣接する湿原の水質はばらつきの範囲内にあり、周囲の水質に大きな影響は与えていないと考えられた。また、レストハウスからはカルシウムが流出している可能性が示唆された。しかし、地下水は湿原側から丸山道路側方向へ流動しているため、これらの成分は盛土から側溝側と下流側に影響し、湿原内へは流出していないと考えられた。

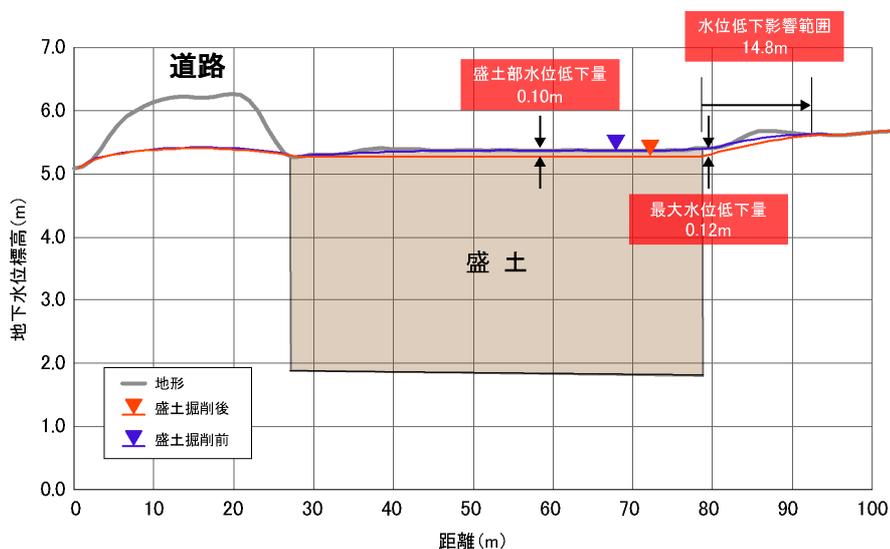
図 3.1.2 地下水位流動解析による掘削前後の地下水位

- ・ ビジターセンター移転後に盛土を撤去した場合の地下水位流動解析を行った。水位低下が生じるのは盛土部分周辺 **14.8m**の範囲であり、低下幅は最大約 **12 cm**と予測された。

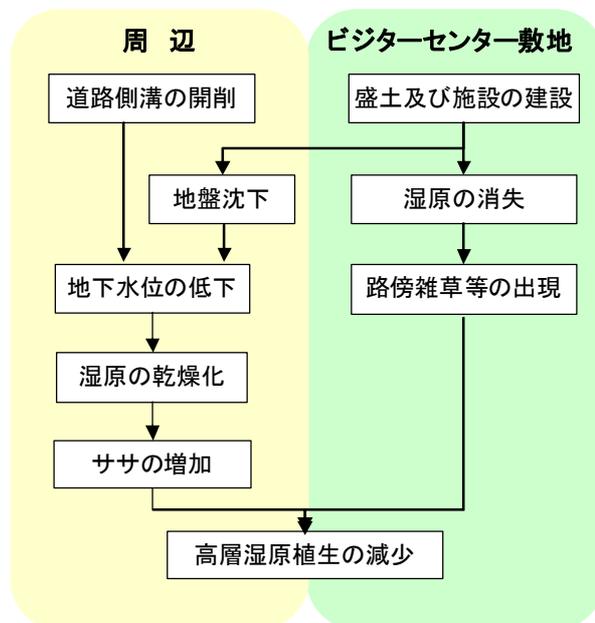
図 3.2.1 原生花園ビジターセンター周辺における湿原劣化のメカニズム

原生花園ビジターセンターの敷地は盛土及び施設の建設によって湿原が消失しており、踏圧が少ない箇所では路傍雑草等の本来湿原にみられない植物が生育している。また、ビジターセンター周辺は、盛土による地盤沈下と隣接する丸山道路側溝への排水により周囲の地下水位が低下し、湿原の乾燥化と植生の変化が生じている。これらが複合することによって本来の高層湿原植生の面積が減少している。

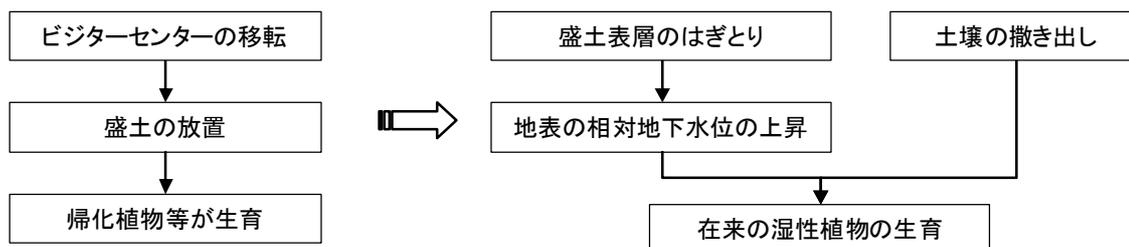
図 3.2.2 原生花園ビジターセンター跡地における対策実施の有無による出現植物の予測

ビジターセンター跡地については、まず、移転後の敷地に植生を回復させることが課題となる。回復させる植生は外来種や路傍の種など湿原に本来生育しない種からなる植物群落ではなく、在来の湿性植物で構成される植物群落とすることを目標とする。実証試験の結果から造成敷地（盛土）を放置すると帰化植物や路傍の植物などが生育し、浅く剥ぎ取ると在来の湿性植物が生育することが示唆されたことから、造成敷地全体の表土剥ぎ取りを検討する。
