平成19年度 サロベツ自然再生事業  
実施計画策定調査業務

報告書

環境省北海道地方環境事務所  
アジア航測株式会社

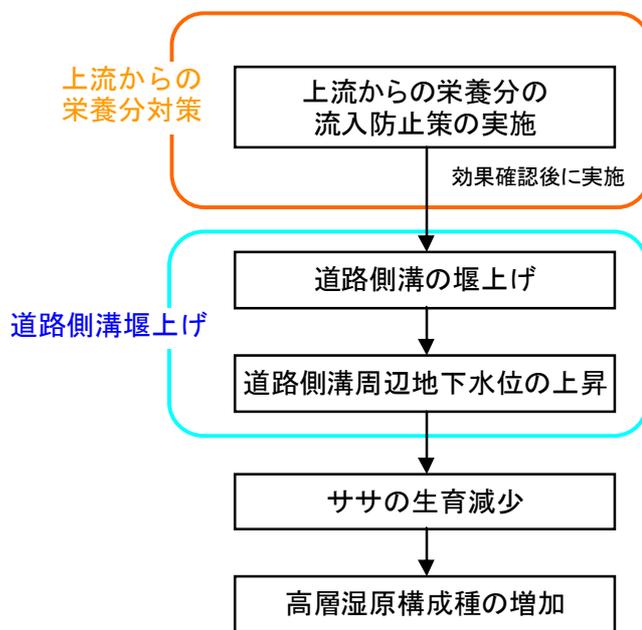
図 3.2.3 ビジターセンター周辺における対策による回復のメカニズム

道路側溝については、道路側溝の堰上げによる水位の上昇によって、ササの生育の抑制と湿原植物の回復が期待される。ただし、側溝の堰上げを実施するに先立ち、上流からの栄養塩の流入防止策を実施することが必要となり、関係者間で調整した上で随時実施していく必要がある。

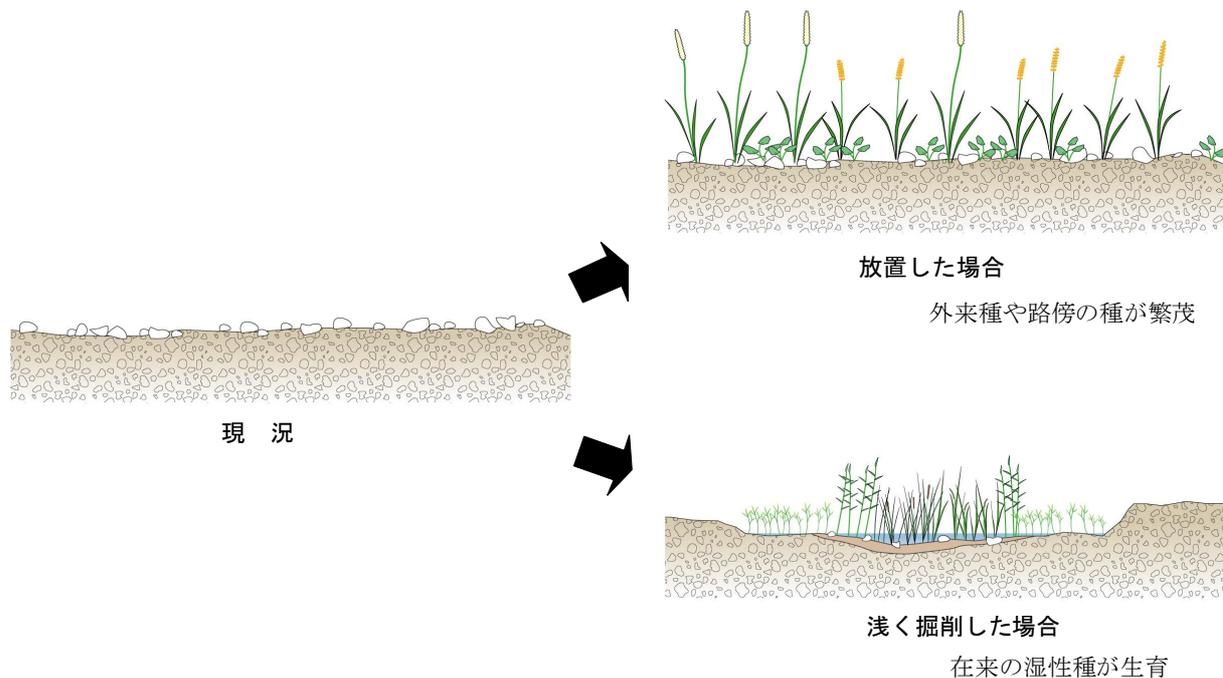
図 3.3.1 盛土表層剥ぎ取りの実施イメージ

盛土表層を浅く掘削する。掘削深さは、10cm程度の範囲を広くとり、渇水年に備えて50cm程度の掘削箇所も設ける。掘削範囲の一部に泥炭を移植し、そこを核にした植物の増加を期待する。

掘削によって発生する土砂は、丸山にて新設されるビジターセンターでの盛土材としての活用を検討する。発生土量は、平均で10cm掘削したと想定した場合約1200 m<sup>3</sup>である。

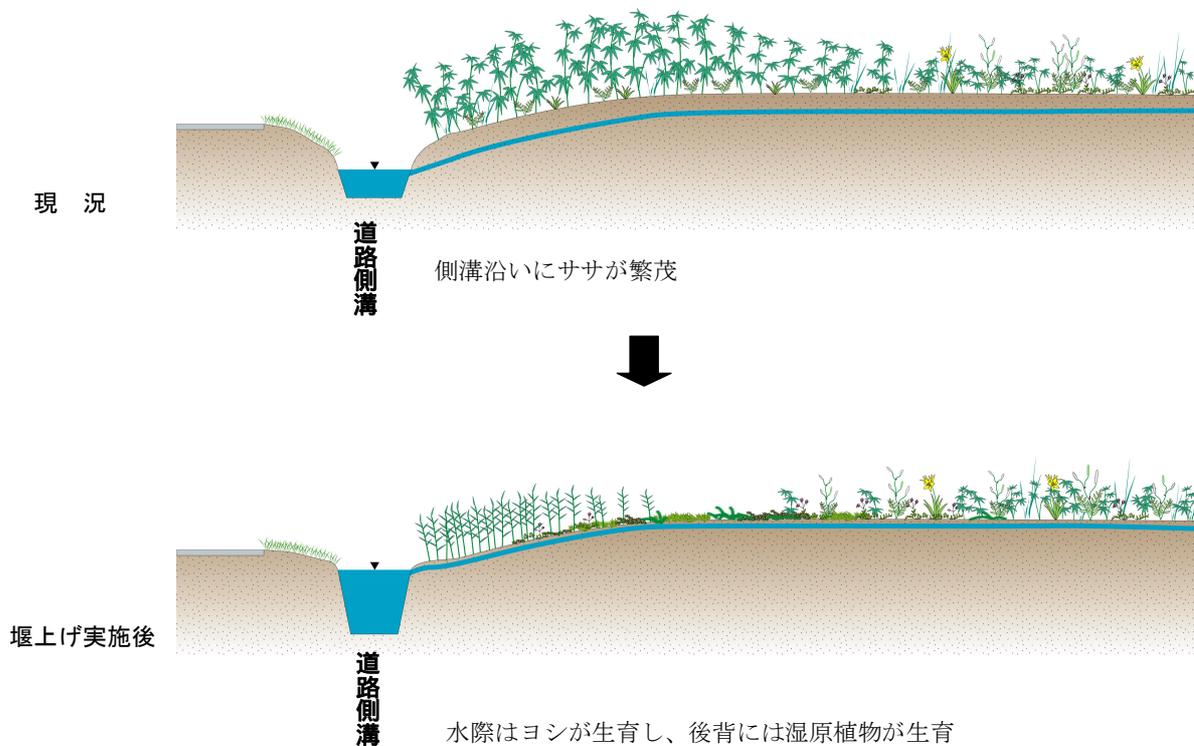
図 3.3.2 道路側溝堰上げの実施イメージ

道路側溝を堰上げして、側溝付近の水位を上昇させることにより、ササの生育を抑制し、湿原植物の生育を促す。

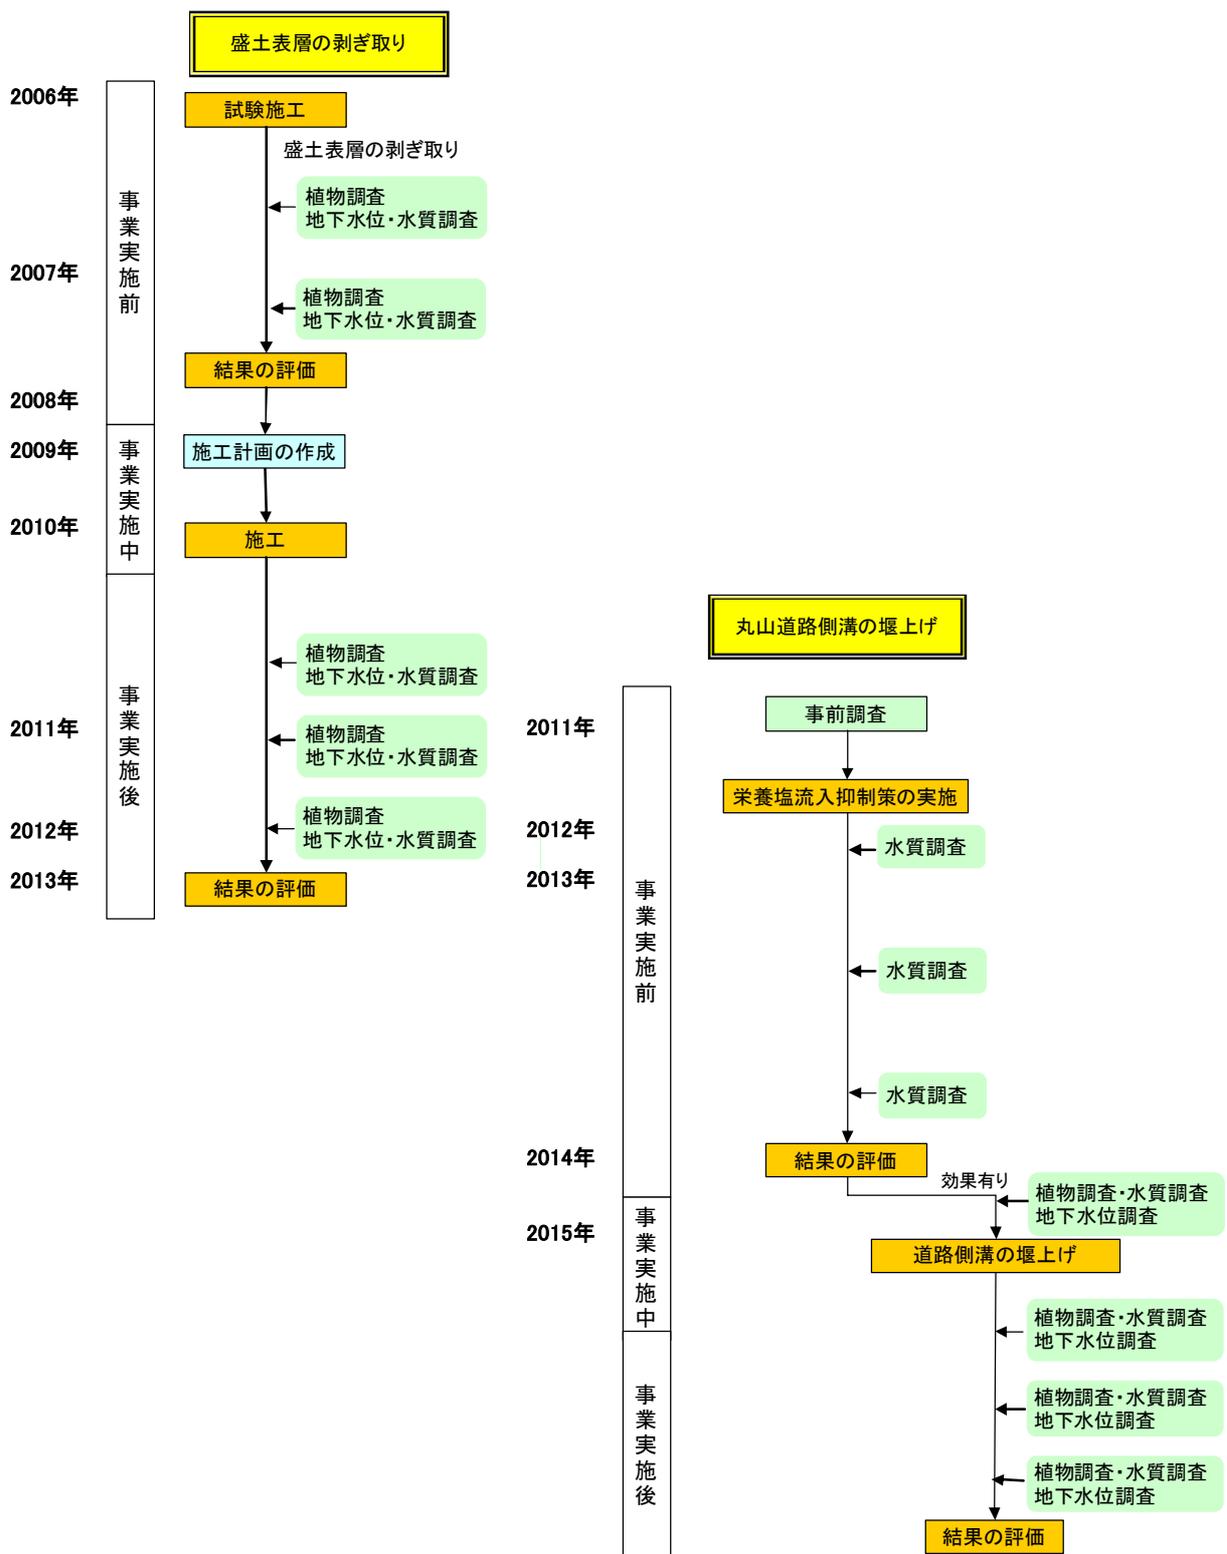
図 3.4.1 モニタリングと評価のスケジュール

これまで実施された予備的試験および、今後の事業のスケジュールを図 3.4.1 に示す。

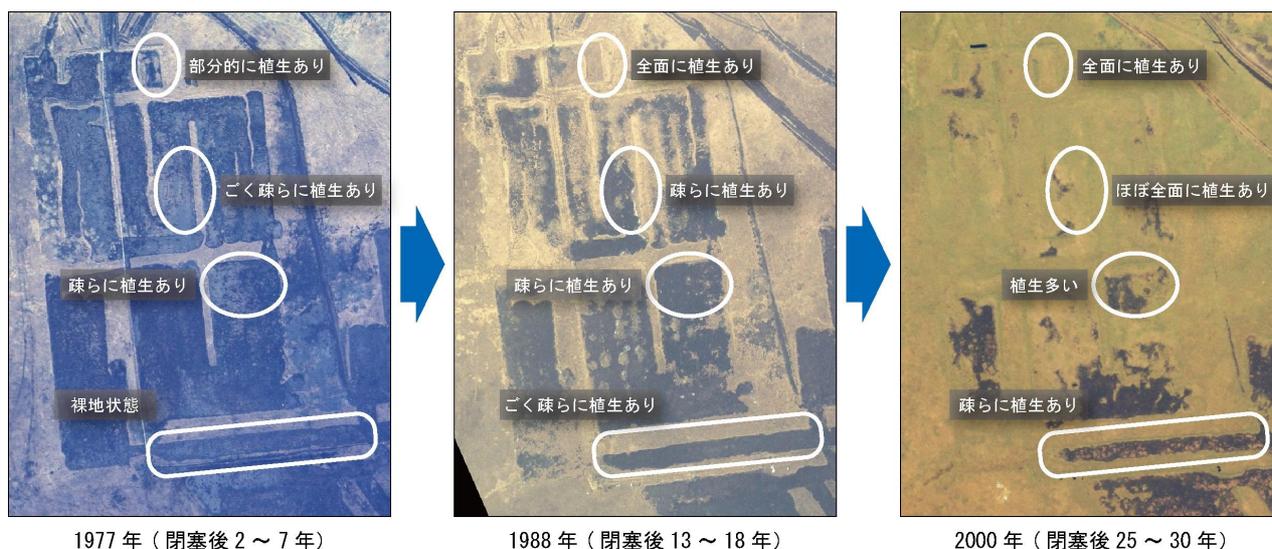
図4.1.1 泥炭採掘跡地における植生の遷移

なお、ペースト状泥炭分布域でも、図4.1.1のように採面によって植生の定着速度が異なっていた。

図 4.1.2 に、上図の採面別の閉塞後の年数と植生面積割合の推移を示す。1,6,9 は閉塞後 2~7 年と早い段階から植生面積が 30%を超えている。特にNo.1 は植物の定着が早く、18 年で 100%に達している。それに対して、No.12 は閉塞後 13 年を経ても植生面積は 2%と少なく、植生の定着に長い時間を要していることから、植物の生育を阻害する要因が強く効いている可能性がある。ただし、閉塞後 25 年の 2000 年には 37%に達していることから、今後は増加する可能性もある。

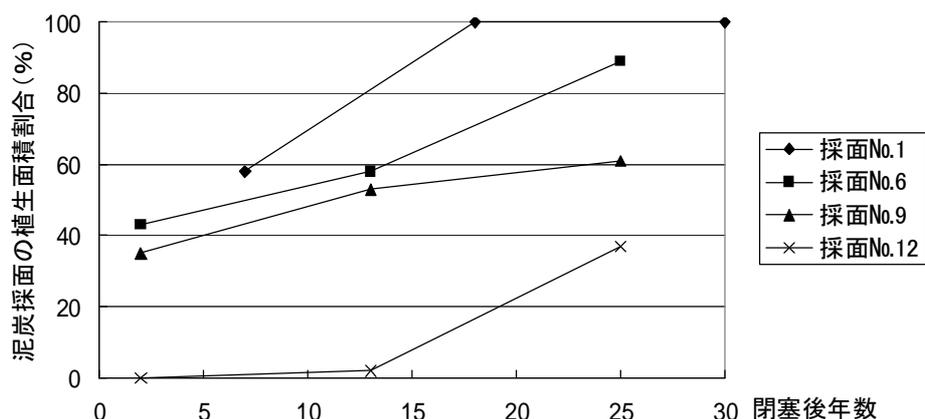
図 4.1.2 採面における閉塞後年数と植生面積の推移

なお、泥炭採掘工場は 1969 年 4 月に試験工場が建設され、試験期間を終えた 1972 年 4 月より営業運転に入っている。出島長朔氏（元三井東圧科学株式会社）へのヒアリングによると、工場に運ばれた泥炭から繊維質を効率良く漉し取れるようになるまでは試行錯誤の連続であり、創業開始から 10 年後にロータリースクリーンが導入される以前は歩留まりが悪く、多くの繊維質が残ったままで泥炭採掘跡地に戻されたとのことである。

最も植生の定着が早かった採面No.1 は、試験期間中である 1969 年に掘削された採面であり、採面の中でも特に繊維質が多く含まれた水が戻された可能性が高い。したがって、採面No.1 のペースト状泥炭は、他の採面と比べて繊維質が豊富で植物の生育に適した条件にあるため、現在裸地あるいは植生の被覆が少ない採面が将来的に採面No.1 と同様の種組成・量までに植生が回復するのは困難な可能性もある。

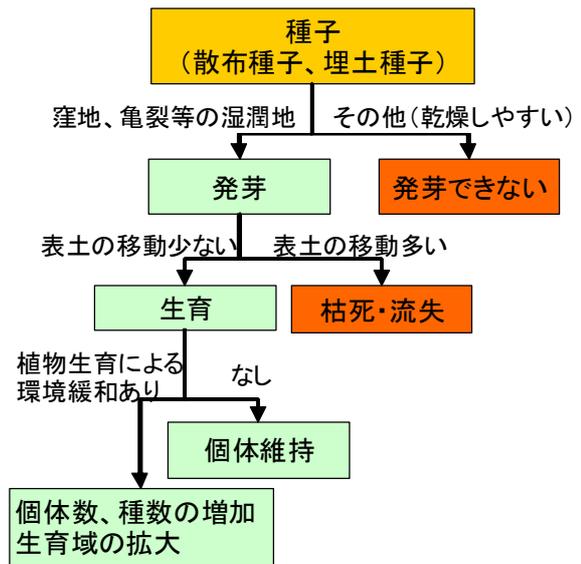
また、裸地では、表層が降雨後の水の流れによって頻繁に攪乱を受ける、乾燥すると表層の物理構造が変化して水分が枯渇するといった阻害要因があるため、植物の生育が難しいと考えられた。調査結果と現地観察から、ペースト状泥炭地における植物定着のメカニズムは、以下のように推定された。

ペースト状泥炭が厚く堆積した採面では、植物の生育は基盤の厚さに関係なく地表の条件に影響される。地表には、「表層が恒常的に攪乱を受け不安定である」「乾燥すると物理構造が劣化して幼植物が利用する表層数 cm の土壌の水分が枯渇する」という大きな阻害要因がある。なお、泥炭は黒褐色なので、晴天時には地表温度がかなり高くなり、阻害要因の一つになる可能性もある。

一度植物が定着すると、蒸発が抑えられ湿潤状態が保たれ、根茎によって表層の流出が抑制されて安定するなど環境改善の好循環が生まれ、そこを拠点に分布域の拡大、植生遷移が進行する。

図 4.13 ペースト状泥炭地における植物定着のメカニズム

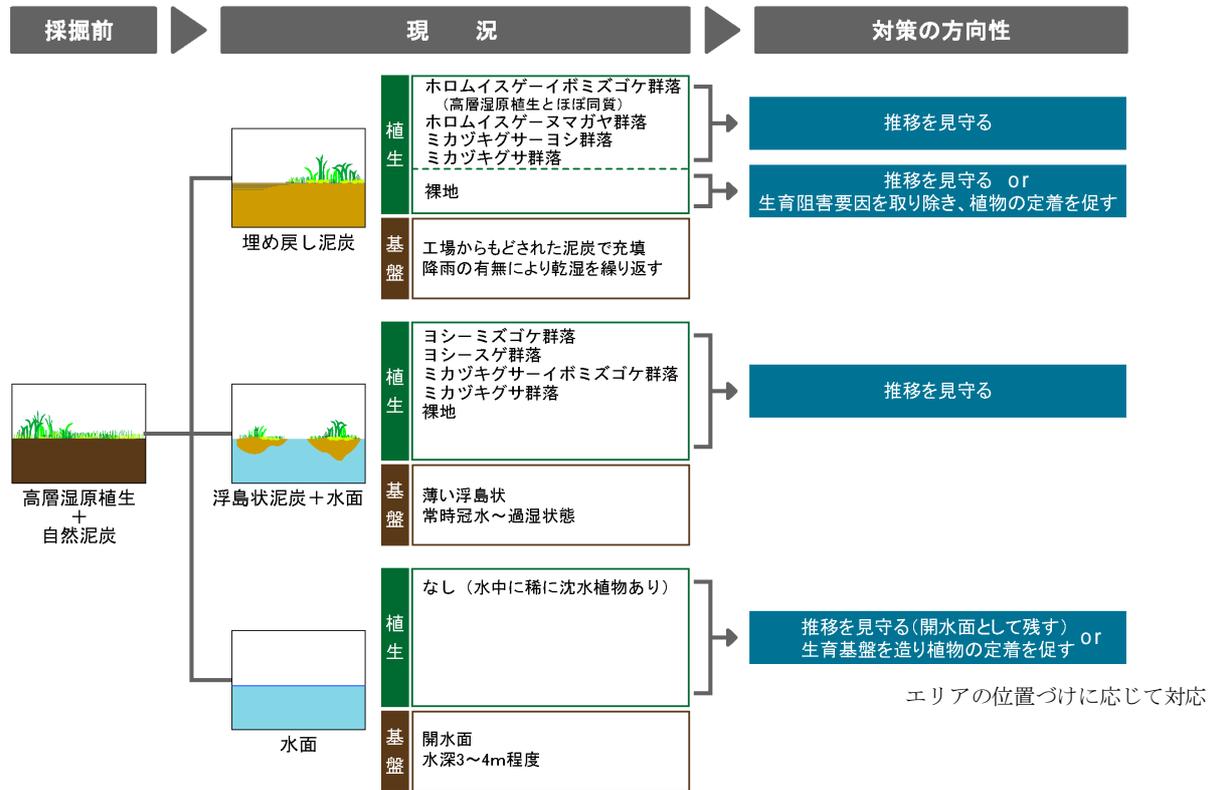
3つの基盤タイプにおける現況と対策の方向性を図4.3.1に示した。これらは、予備的試験により知見を得た上で、具体的に検討していく。

図 4.3.1 基盤・植生の変化と対策の方向性

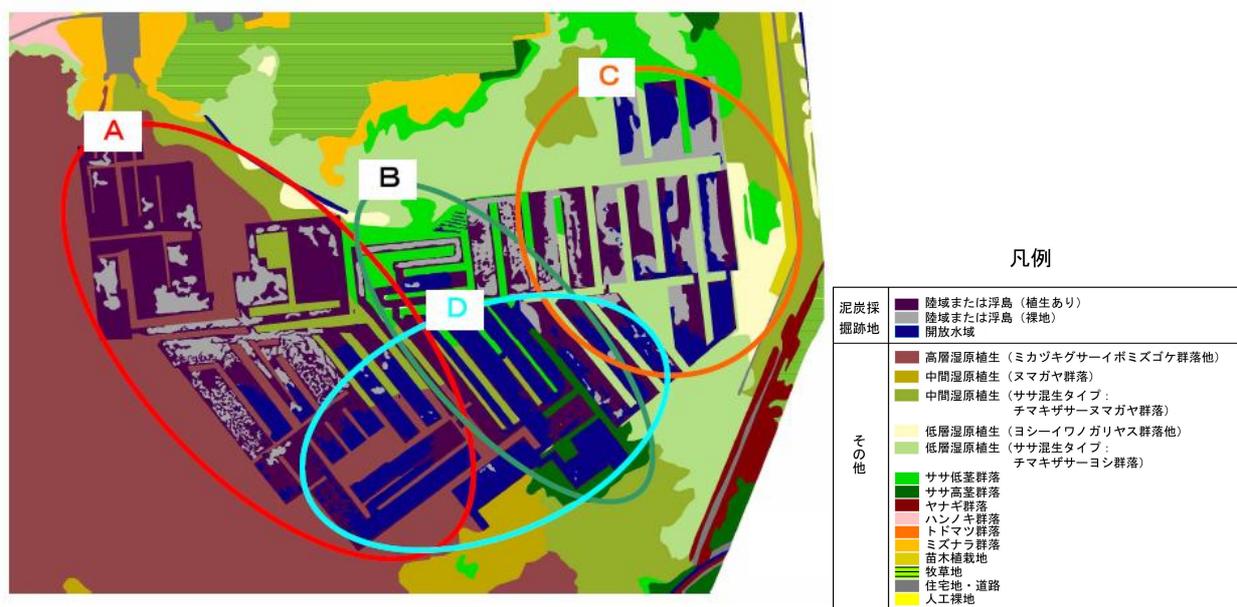
泥炭跡地は立地や周囲の植生の状況から、以下のエリアに区分できる。

図 4.3.2 環境特性区分

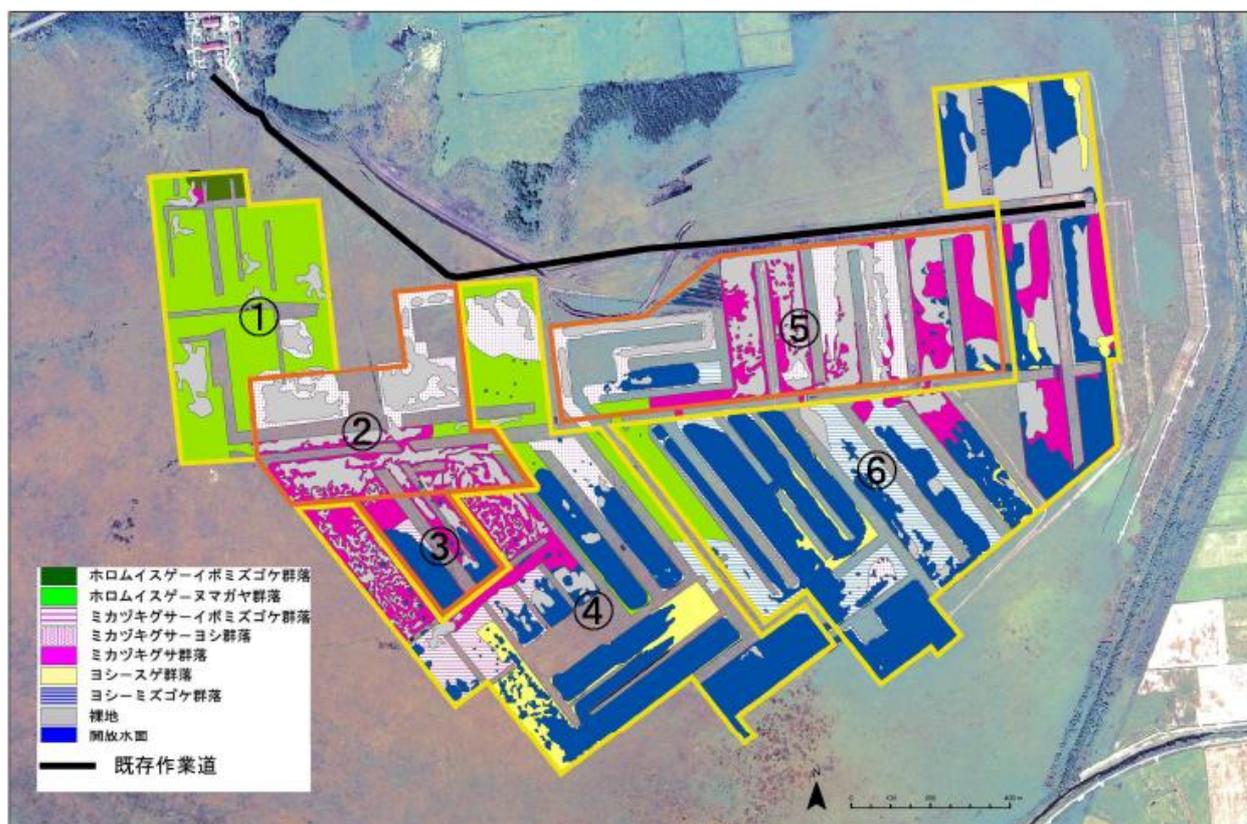
図 4.3.3 ゾーニング

ゾーン①～④は、周囲に高層湿原植生が分布しており、周辺環境との調和の面からみると、高層湿原植生を修復する優先度が高い。ただし、現状の植物生育状況や鳥類の利用状況を考慮し、

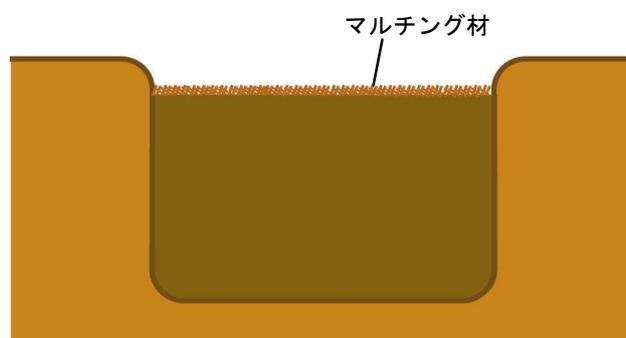
マルチングによって、表層の攪乱と乾燥を抑制する。材料は周辺環境に悪影響を及ぼさないようにヌマガヤやヨシなどを用いる。なお、この材料採取のために本来の湿原植生を改変することがないように注意が必要。また、マルチで全面を覆うと植物の発芽が難しくなる。マルチに隙間を空け、マルチ上に葉体が出るように植物個体を植えるなどの工夫も必要である。

図 4.3.4 マルチによる表土の保護イメージ

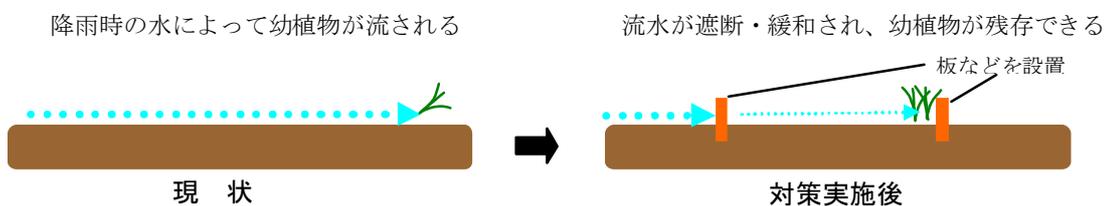
木板などを挿して地表に数 cm の突起をつくることによって、表土の移動を抑制する。使用する板の素材、埋め込み間隔・深さ・規模などについては実証試験、モニタリングなどによって決定する。

なお、学識者からはこの手法は板沿いに水が流れて浸食されたり、風の向きによって効果が変わるなどの課題があるとのこと指摘をいただいている。

図 4.3.5 表土移動抑制対策イメージ

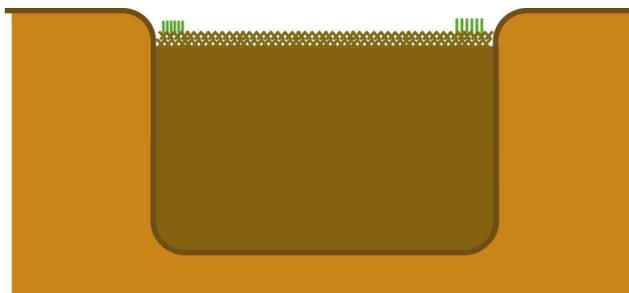
土壤構造を改良することによって、表層の攪乱と乾燥を抑制する。採掘跡地の水底に堆積している泥炭ブロックを鋤きこみ、土壤に植物繊維を混入させる。なお泥炭ブロックを混入させる量、深さなどについては実証試験、モニタリング調査などで決定する。

図 4.3.6 土壤改良イメージ

なお、水中に沈んでいる泥炭ブロックは、裸地では土壌改良剤として、開水面では埋め立て材料かつ植物の生育基盤として活用することを想定している。長期間水没していた泥炭ブロックから植物が発芽する可能性は低く、植物の供給源としては期待できないと考えられる。一方、泥炭ブロックは繊維質が豊富であり、これを裸地の表層にすき込むことによって表層土壌の移動の抑制、保湿効果が発揮され、これまで定着できていなかった植物が定着できるようになることを期待している。

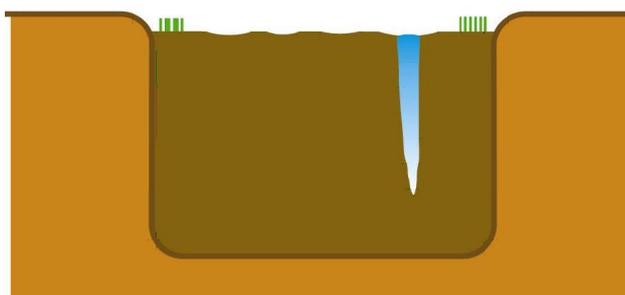
亀裂をつくることによって、水分を多く含んだ場所が出現することによる周縁効果（水供給、地温の安定）を図る。亀裂の幅、亀裂を入れる密度などを検討する。

図 4.3.7 亀裂の造成イメージ

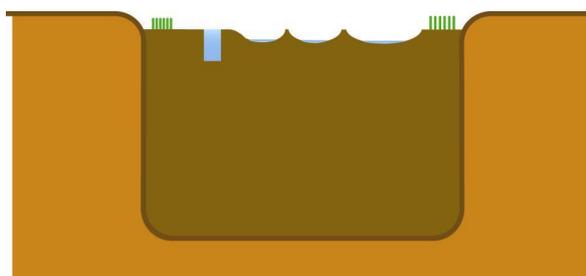
溝や窪地を作ることによって水がたまる箇所を創出し、乾燥を抑制する。効果的な規模、位置などを検討する。

図 4.3.8 窪地の造成イメージ

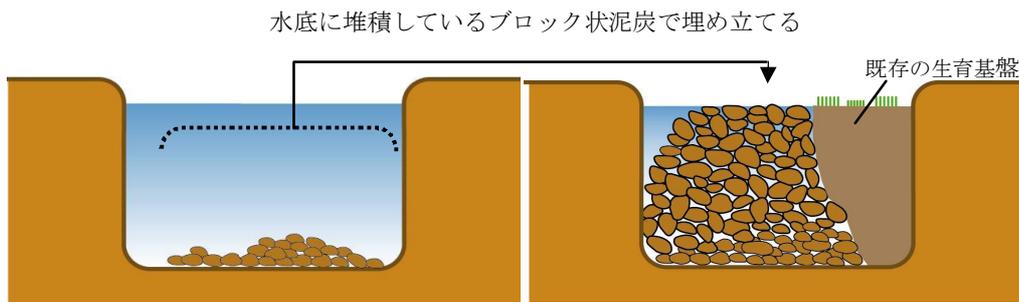
開水面として残す採面に沈殿するブロック状泥炭を運搬し、浮島と連結させるように埋め立てる。基盤を拡張する箇所、泥炭ブロックを採集する箇所、施工方法などを検討する。

図 4.3.9 泥炭ブロックを活用した生育基盤の拡大イメージ

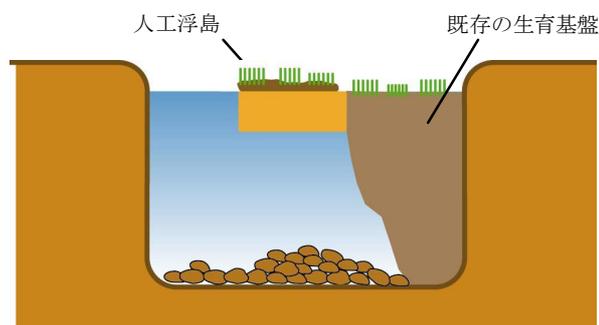
人工浮島を造成し、上部に泥炭ブロックなどを配置して、植物の定着を期待する。自力で浮揚し、かつ湿原に異質でない素材や、構造などを検討する。

図 4.3.10 人工浮島設置イメージ

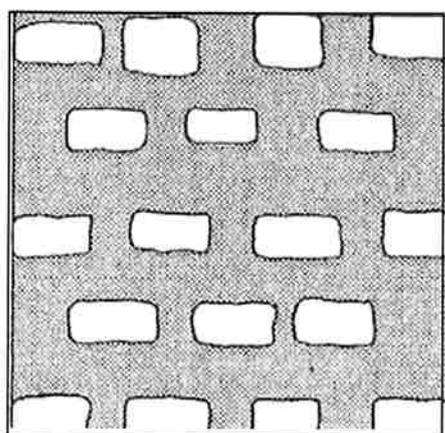
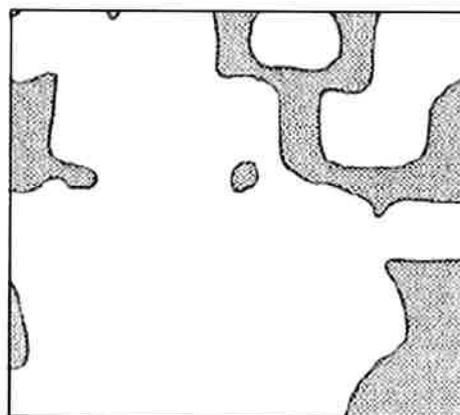
尾瀬アヤメ平では、ハイカーの踏圧などにより裸地が目立ち、昭和 42 年から徐々にその復元が行われた。縦 40 センチ、横 20 センチ、深さ 20 センチのレンガ状に切り取った泥炭の表層が島状に移植され、その後モニタリングが継続された。移植した泥炭に主に生育していたのはミタケスゲ、ワタスゲ、ヤチスゲなどである。移植した泥炭から植生が周囲に拡大し、移植後 16 年目で優占するヌマガヤのほか、チングルマ・イヌノハナヒゲ・キンコウカなどが生育し、島と島がほとんど接合する程に回復した。

移植時（1966 年）の植生の被覆状況

移植後 17 年目（1983 年）の植生の被覆状況

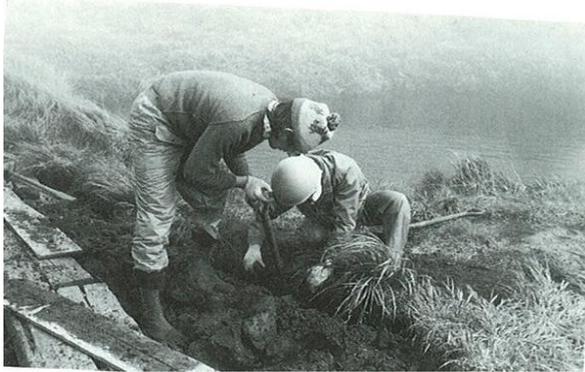
新潟県と群馬県の県境に位置する巻機山（標高 1967m）山頂付近の破壊された雪田草原や池塘を対象としてボランティアと行政が連携して 20 数年間にわたって植生回復事業が行われてきた。そのなかでヤチカワズスゲ、エゾホソイの植生ブロックの移植も行われた。モニタリングデータはないが、地点に差があるもののおおむねよい成果が得られ、特にヌマガヤが良好に再生したとされている。

植生ブロックによる池塘底部の補強

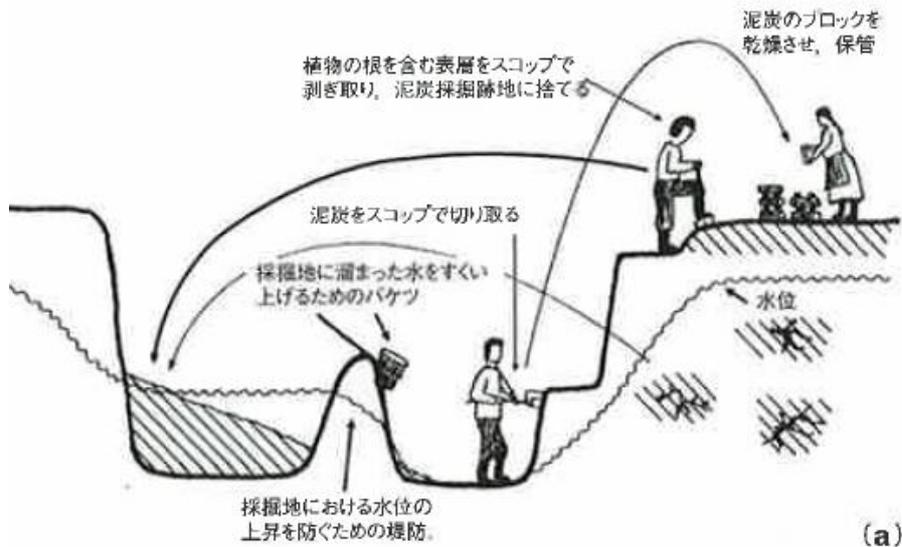
この地域の泥炭採掘は、20世紀の初め頃から泥炭が手作業でブロックに切られて採掘され、醸造所で利用された。泥炭を手作業で採掘する際、まず新しく泥炭が採掘される区域の表層をはがし、それを以前採掘されたところに移す。このような手法がとられた場合には、放棄された泥炭採掘跡地にも高層湿原の典型的な植物のほとんどが残存し、根・地下茎など無性の部分、もしくは種子・孢子として生き残った。

切り取り法による泥炭採掘跡地の断面図

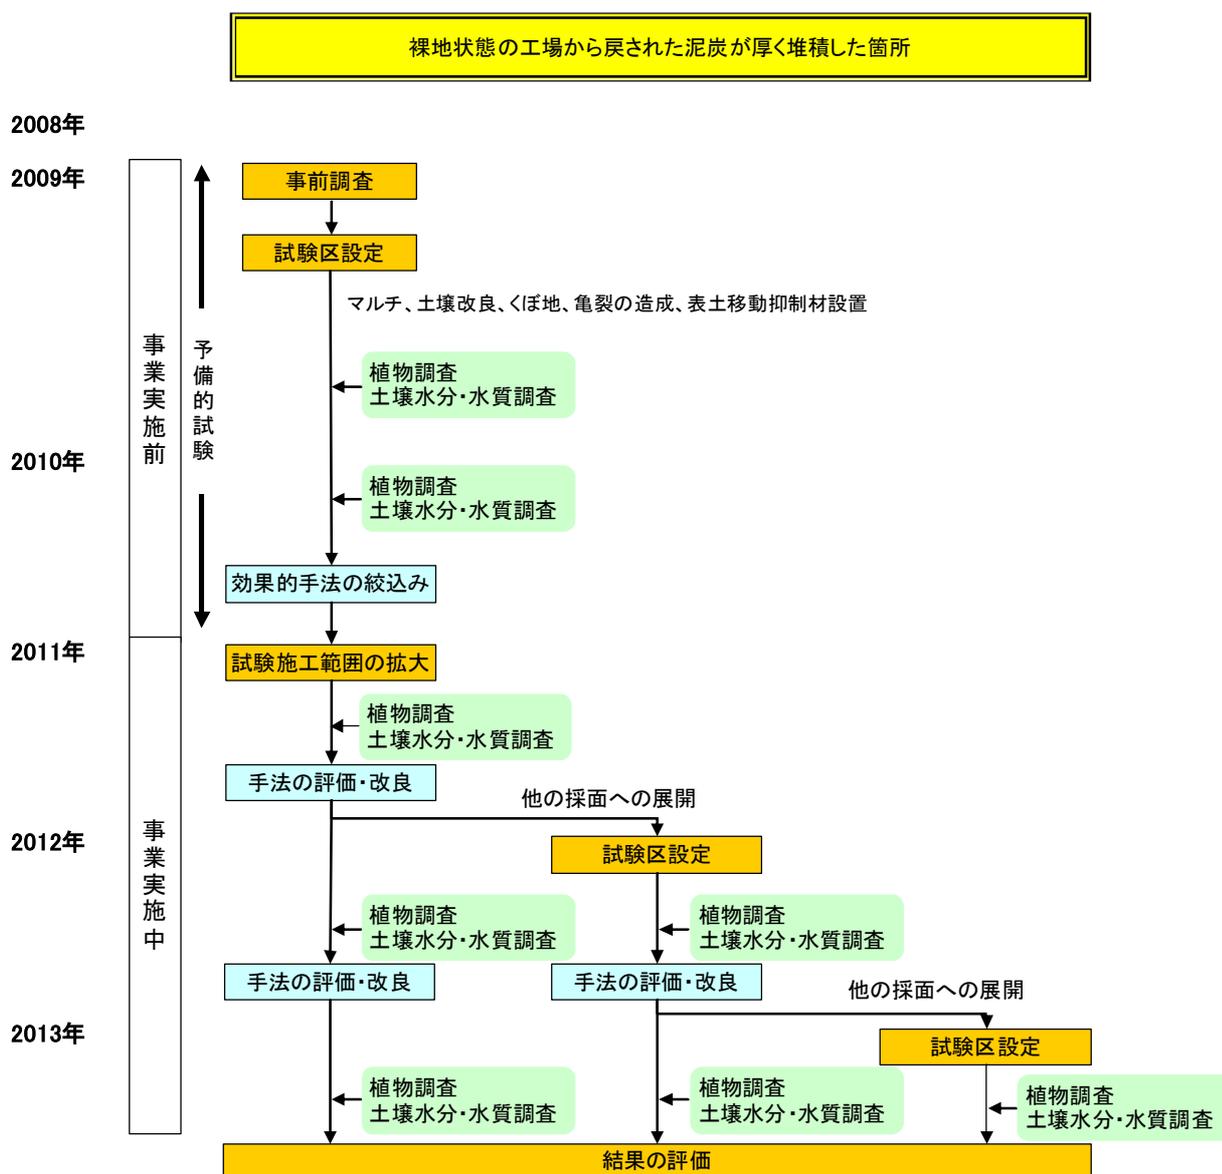
試験区の設置は、植物の休眠期間中である秋季～春季に実施する。モニタリングは、1サイクルの季節変動を捉えることによって対策実施後の環境条件を概ね把握できると考えられる設置

翌年まで実施する。事業のスケジュールを図 4.4.14 に示す。

図 4.4.1 モニタリングと評価のスケジュール

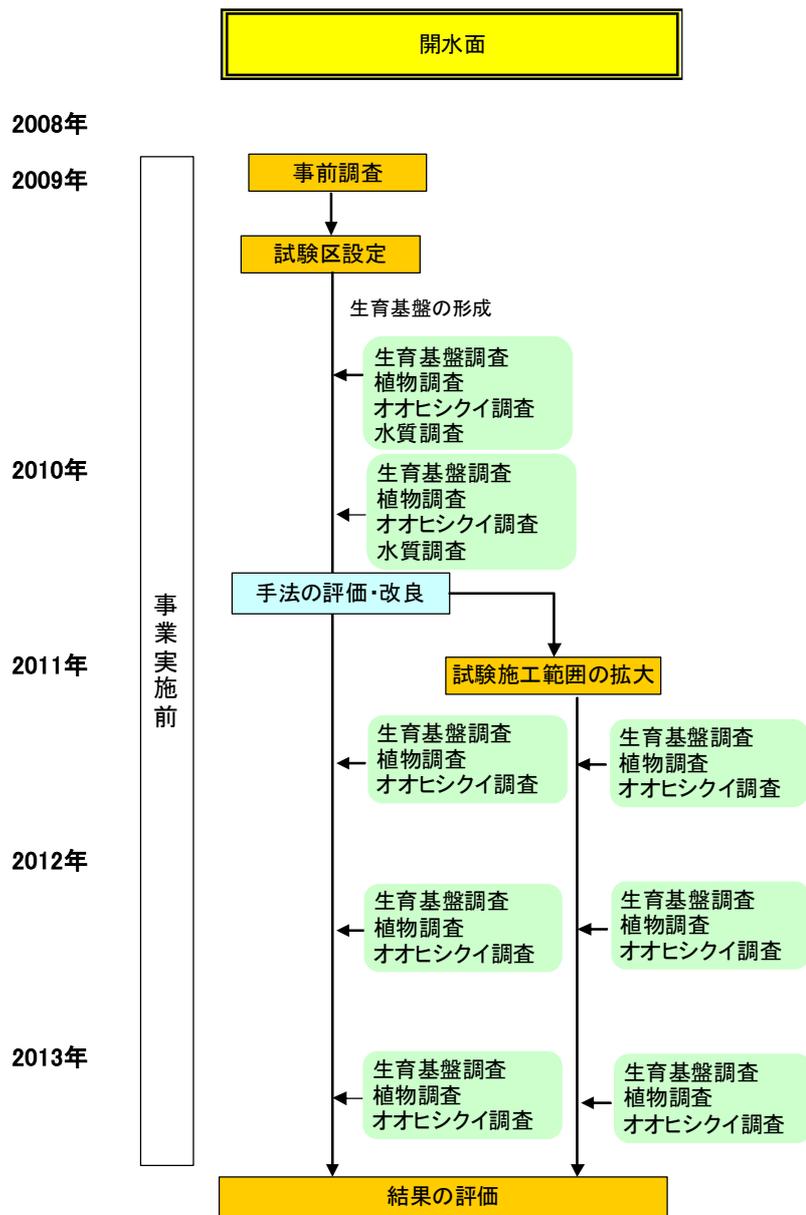
試験施工後は、1サイクルの季節変動を捉えることによって対策実施後の環境条件を概ね把握できると考えられる施工の翌年まで実施する。この結果を踏まえて試験区における改良及び新たな箇所への施工を行う。本格的な施工後は、初期の植物の遷移が捉えられるように3年間調査を継続し、再度評価を行う。事業のスケジュールを図4.4.2に示す。

図 4.4.2 モニタリングと評価のスケジュール（開水面）

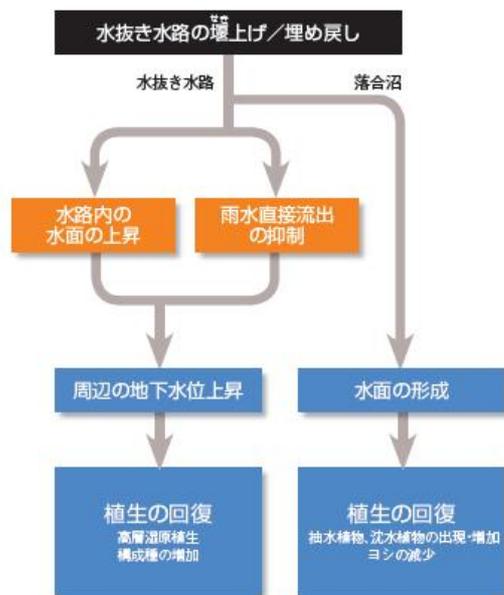
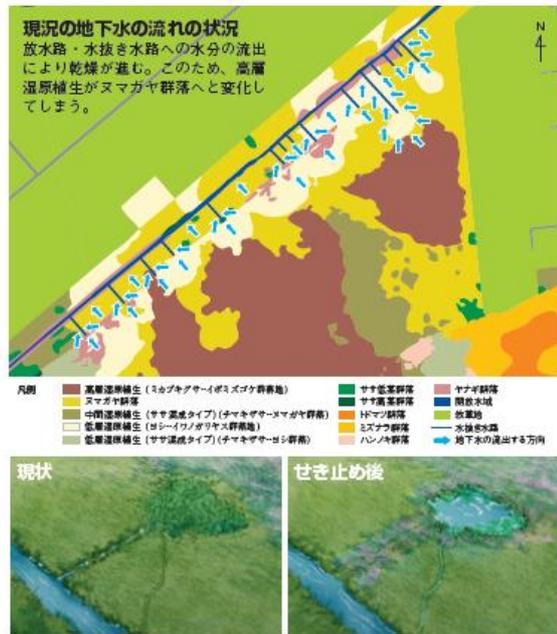
サロベツ川放水路への地下水の流出により、高層湿原の乾燥化が進んでいると考えられます。そこで、水抜き水路をせき止めることで周囲の地下水位低下を防ぎます。特に落合沼跡地では沼の水面を回復させることで、周囲のより広い範囲の地下水位低下を抑制し、高層湿原植生の劣化を防ぎます。

**落合沼の水抜き水路をせき止めた場合の効果のイメージ**  
水抜き水路をせき止めることで落合沼の水面が回復し周囲の地下水位が上昇する。これによって高層湿原植生が維持される。また、周囲のヌマガヤ群落が高層湿原植生に近づく。

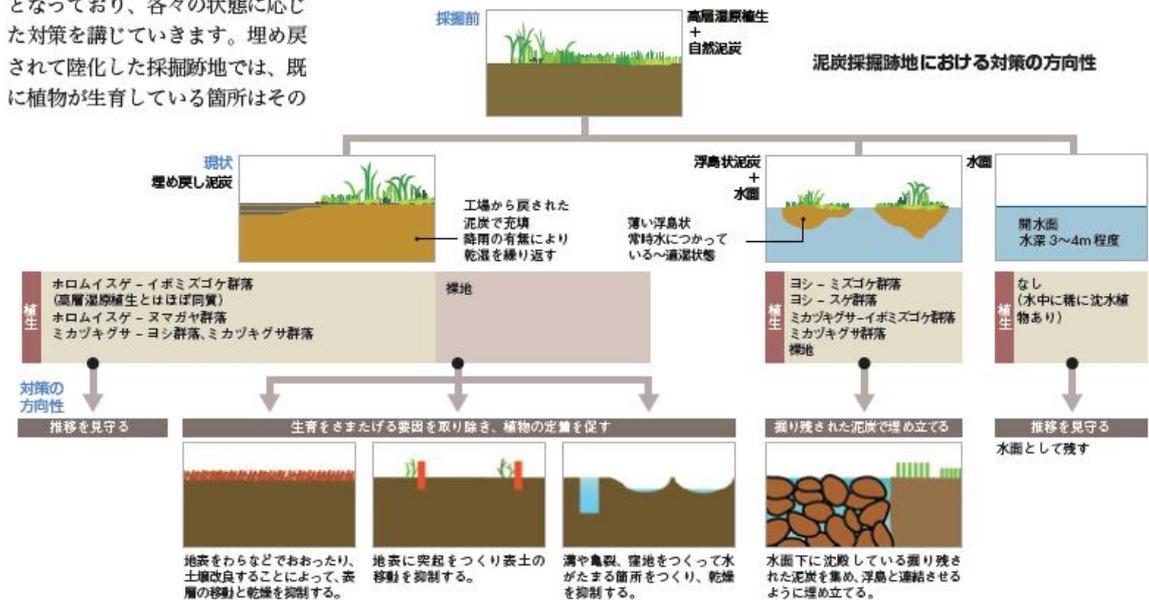
泥炭の採掘跡地は、工場から戻された排水中の泥炭の濃度によって、①埋め戻されて陸化、②浮島状の泥炭が点在、③水面のまま、とそれぞれまったく異なった状態となっており、各々の状態に応じた対策を講じていきます。埋め戻されて陸化した採掘跡地では、既に植物が生育している箇所はその

まま推移を見守り、裸地のままの場所においては植物の生育を妨げる要因を取り除いて植物の定着を促します。浮島状の泥炭が点在する採掘跡地では、採掘時に吸い残されて水面下に沈殿している泥炭

のかたまりを集め、浮島と一体になるように埋め立てます。水面のままの採掘跡地は、水鳥のオオヒシクイ等が利用していることもあり、人手を加えないで推移を見守ります。

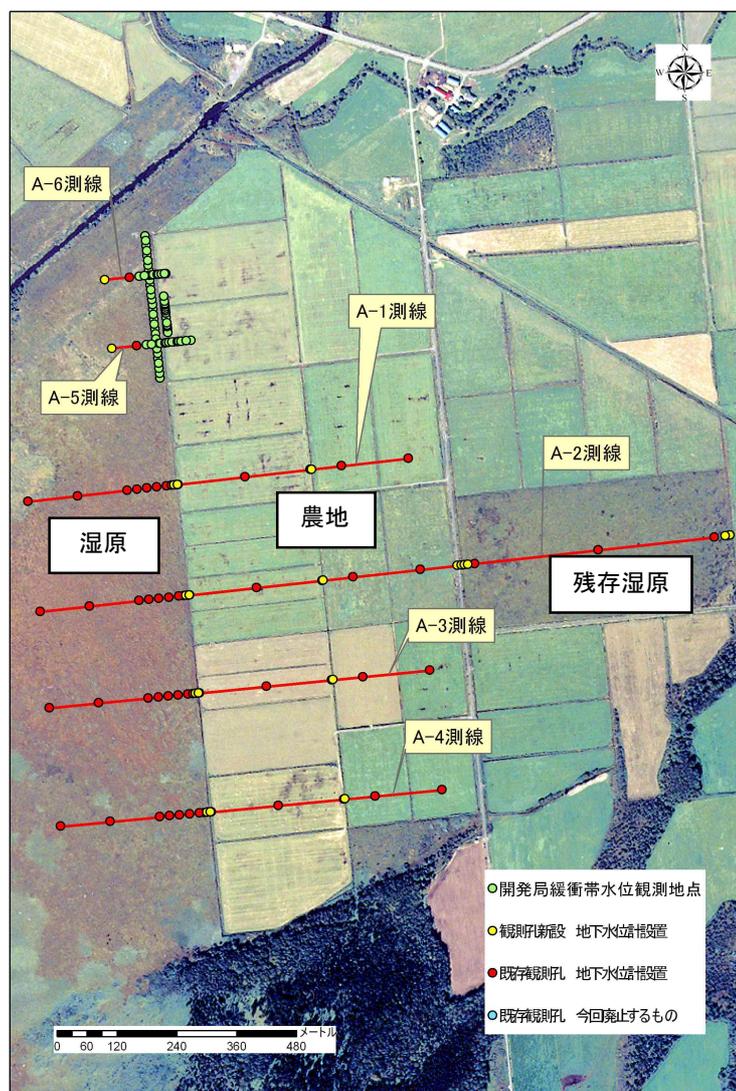
図 7.1.1 A 測線の地下水位モニタリング位置図

A 測線における連続地下水位計測結果を A-1～A-6 測線毎に整理した。なお、各地点の地下水位グラフは湿原側を寒色系、農地側を暖色系に分けて表示した。

A-2 測線には最も東側に農地内に残存する湿原があり（図 7.1.1 参照）、地形的にも高くなっている。残存湿原の地下水位は中心部の A-2-E825 地点が最も高く、周辺の排水路に向かって低くなっている。また、湿原側の地下水位は湿原奥部の A-2-W300 地点が最も高く、湿原-農地境界の排水路に向かって低下する傾向が見られる。

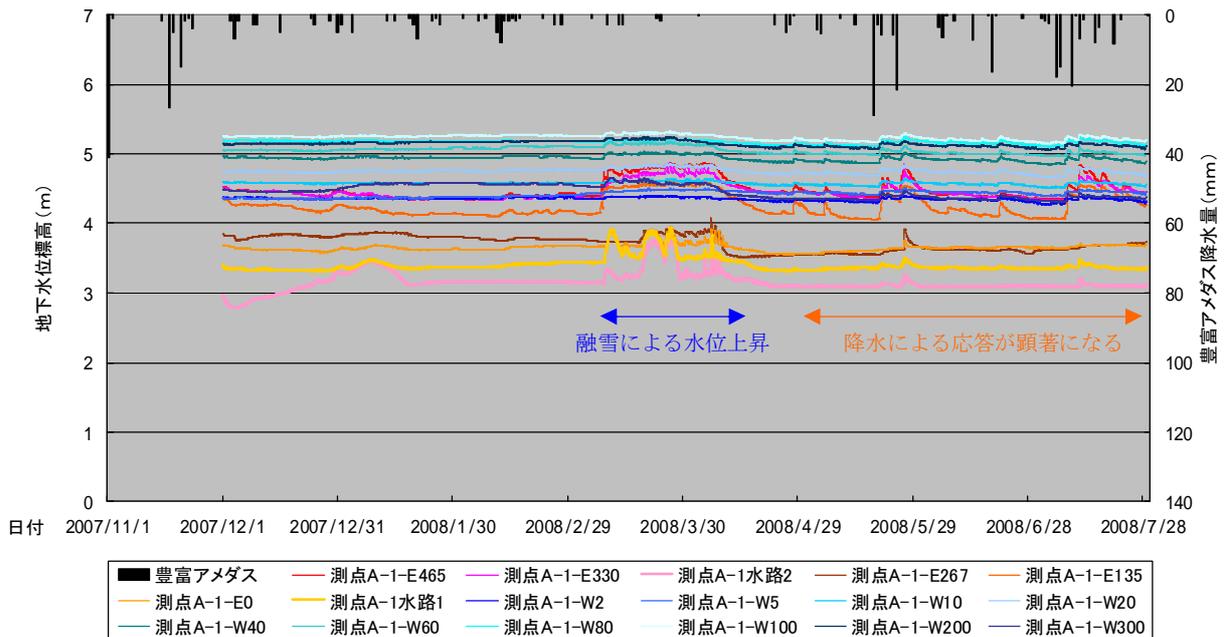
図 7.1.2 A-1 測線の地下水位変動グラフ

2008 年 3 月 9 日から排水路水位と農地地下水位急上昇し、この高水位が 2008 年 4 月初旬まで続く。また、農地の地下水位ほどではないが、湿原側の地下水位も同じ期間に上昇する傾向が見られる。これらの水位上昇は、降水量とは相関していないため、融雪による排水路水位および地下水位の上昇と考えられる。なお、2008 年 4 月以降は降水量と水位の上昇には明瞭な相関が見られる。

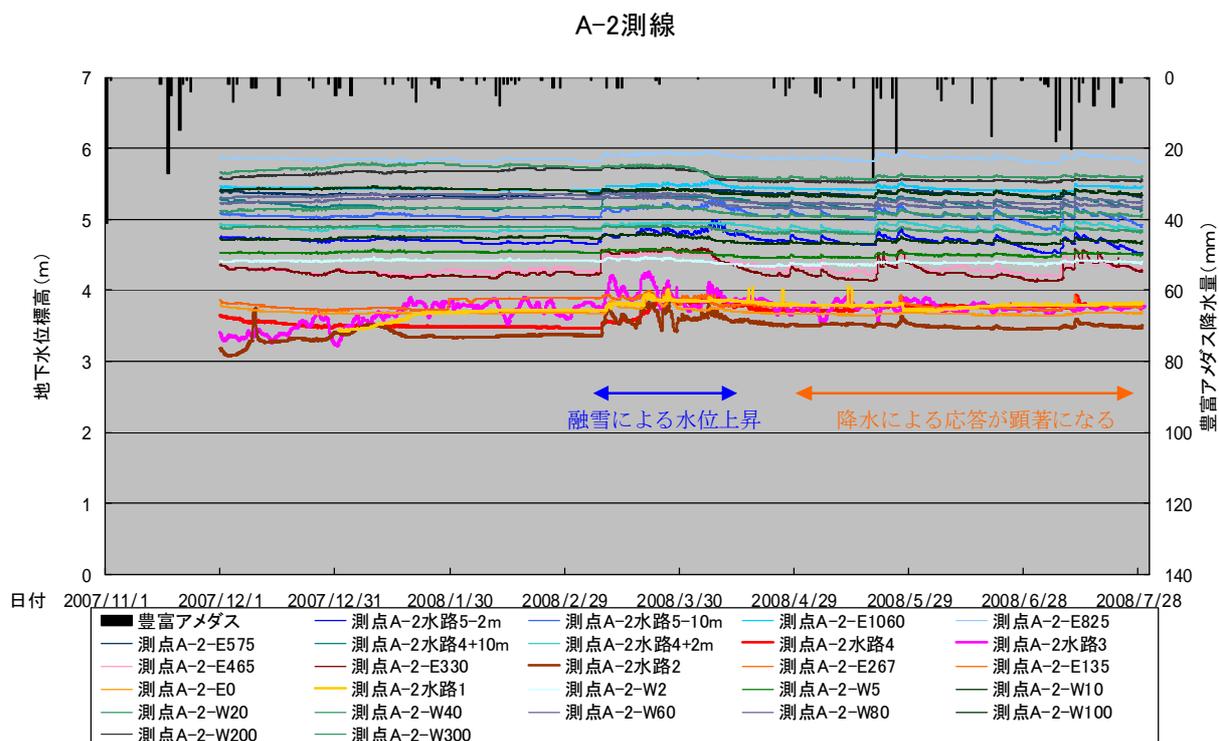
図 7.1.3 A-2 測線の地下水位変動グラフ

A-2 測線でも 2008 年 3 月 9 日から水路水位と農地地下水位急上昇し、湿原側の地下水位もこの高水位が 2008 年 4 月初旬まで続く。これらの水位上昇は降水量とは相関していないため、融雪による水路水位および地下水位の上昇と考えられるが、湿原側の地下水位が 2008 年 4 月 9 日には下に転じているのに対して残存湿原の地下水位は 4 月 13 日まで水位の高い状況が続く。これは湿原側と残存湿原の雪の解け具合の違いを表していると考えられる。

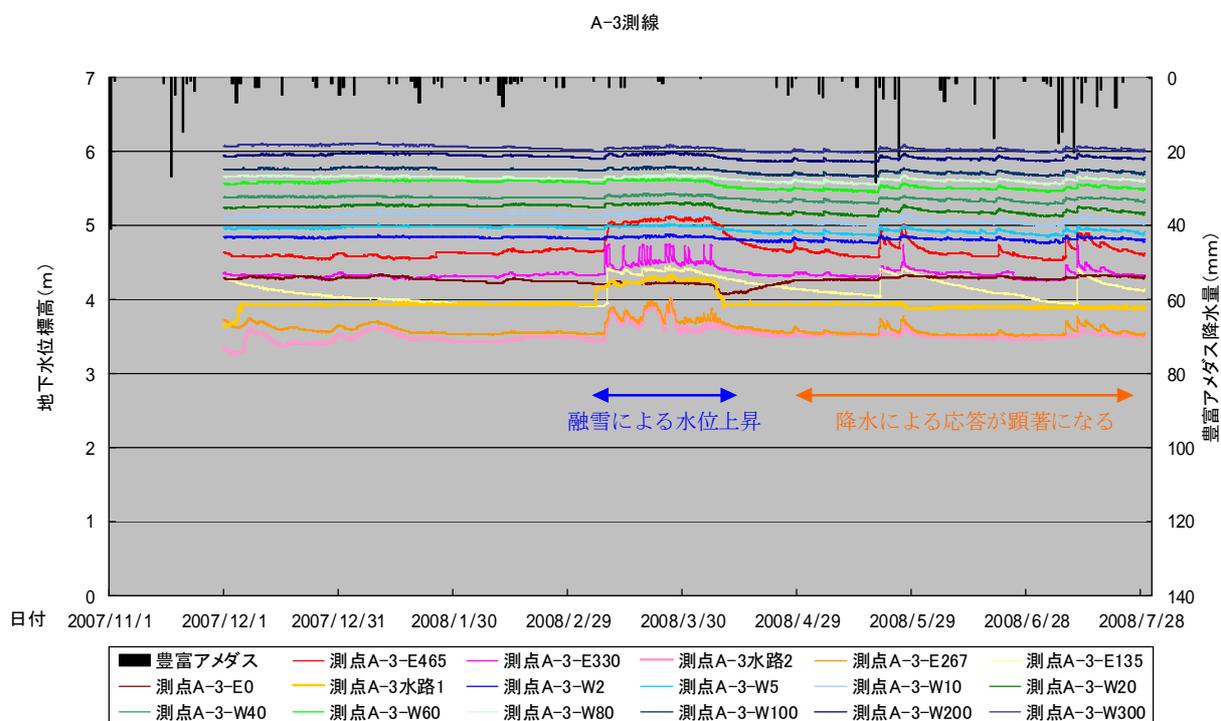
図 7.1.4 A-3 測線の地下水位変動グラフ

A-3 測線の湿原側地下水位は湿原奥部の A-3 W300 地点が最も高く、湿原-農地境界の排水路に向かって低下する傾向が見られる。

A-3 測線でも 2008 年 3 月 9 日から水路水位と農地地下水位急上昇し (A-3 水路 1 地点は 2008 年 3 月 7 日から)、この高水位が 2008 年 4 月初旬まで続く。湿原側の地下水位も同じ期間に若干の水位上昇がみられる。これらの水位上昇は降水量とは相関していないため、融雪による水路水位および地下水位の上昇と考えられる。なお、2008 年 4 月以降は降水量と水位の上昇には明瞭な相関が見られる。

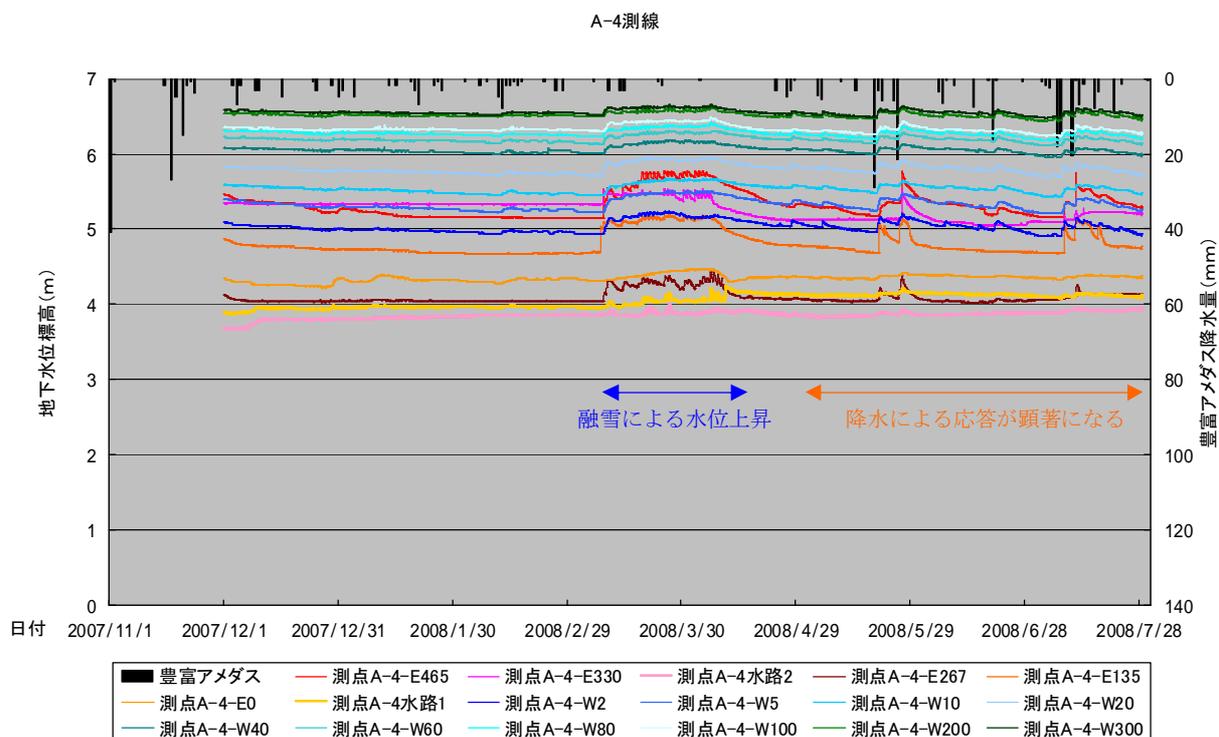
図 7.1.5 A-4 測線の地下水位変動グラフ

A-4 測線でも 2008 年 3 月 9 日から農地地下水位急上昇し、この高水位が 2008 年 4 月初旬まで続く。この期間、湿原側の地下水位も若干の水位上昇がある。これらの水位上昇は降水量とは相関していないため、融雪による地下水位の上昇と考えられる。なお、2008 年 4 月以降は降水量と水位の上昇には明瞭な相関が見られるようになる。

A-4 測線では排水路水位が A-1~3 測線の排水路ほどの水位上昇はみられない。これは、A-4 測線では排水路が他の測線の排水路の上流側に位置し、下流側よりも融雪水を集水する面積が少ないことが要因と考えられる。

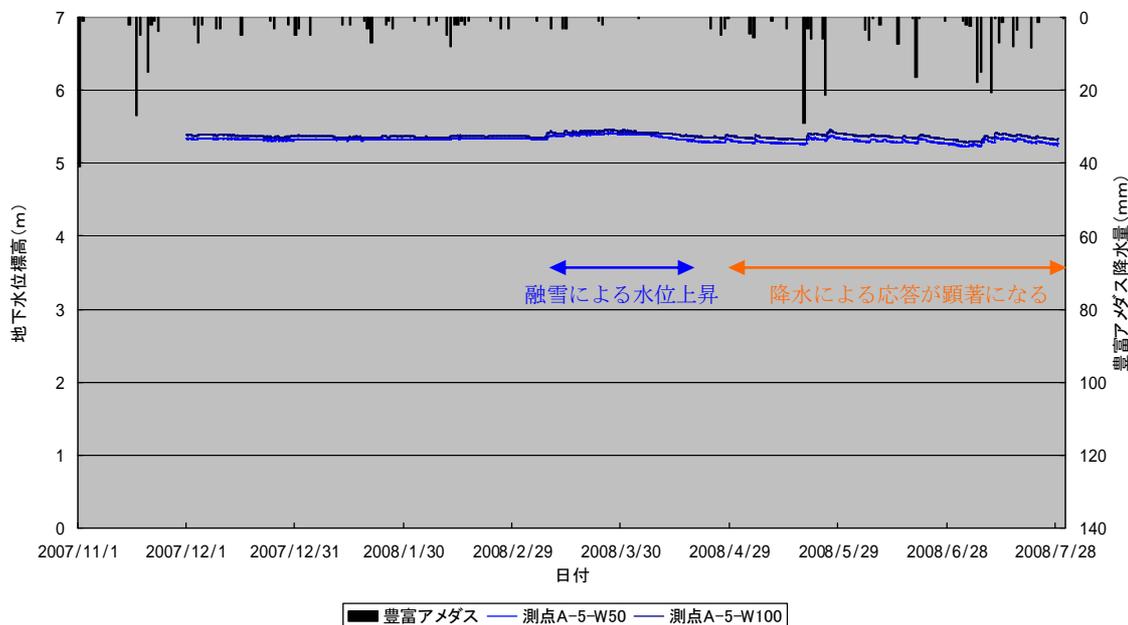
図 7.1.6 A-5 測線の地下水位変動グラフ

A-5 測線の地下水位変動グラフを図 7.1.6 に示す。A-5 測線では湿原奥部の A-5-W100 地点が A-5-W50 地点よりも若干地下水位が高くなっている。融雪による地下水位上昇は、他の測線の湿原側地点と同様に、あまり大きくはないが 2008 年 3 月 9 日から 4 月初旬までみられる。

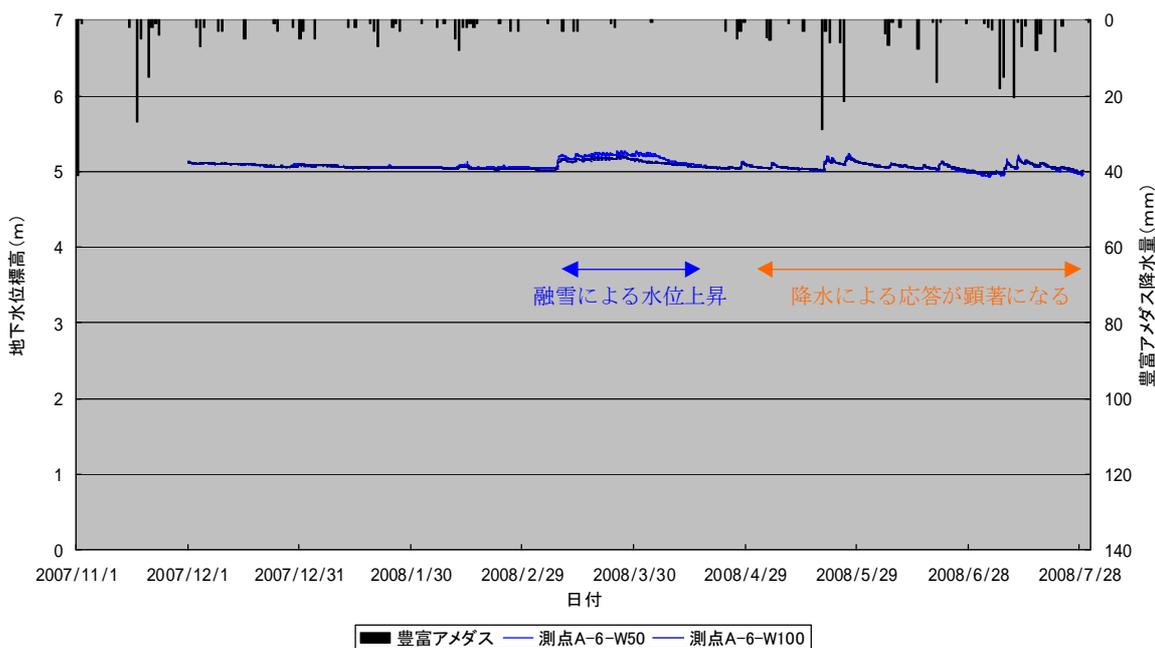
図 7.1.7 A-6 測線の地下水位変動グラフ

A-6 測線の地下水位変動グラフを図 7.1.7 に示す。A-6 測線では A-6-W100 地点と A-5-W50 地点はほとんど同じ高さの地下水位を示す。融雪による地下水位上昇は、A-5 測線よりは大きく変動し、2008 年 3 月 9 日から 4 月初旬までみられる。
