平成19年度 サロベツ自然再生事業  
実施計画策定調査業務

報告書

環境省北海道地方環境事務所  
アジア航測株式会社

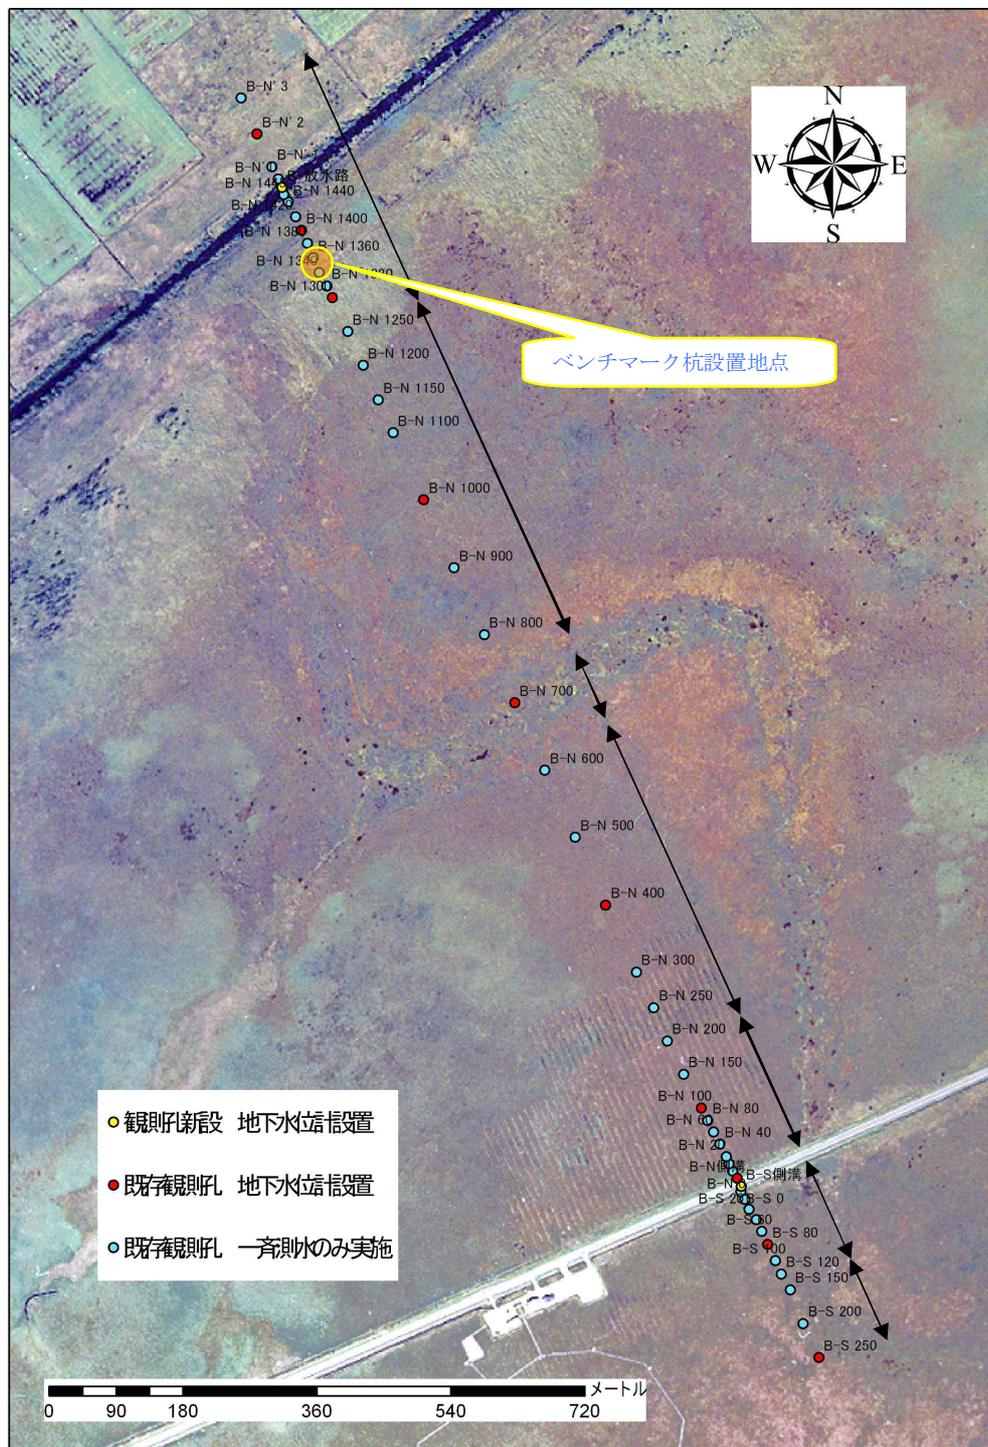
図 7.1.8 B測線の地下水位モニタリング位置図

B測線のモニタリング位置図を図7.1.8に示す。また、B測線における地下水位変動グラフを図7.1.9に示す。

B測線の湿原地下水位は南側湿原（B-S-250、B-S-80地点）が最も高く、サロベツ川放水路近傍（B-N-1400、B-N'-2地点）に向かって低くなっている。

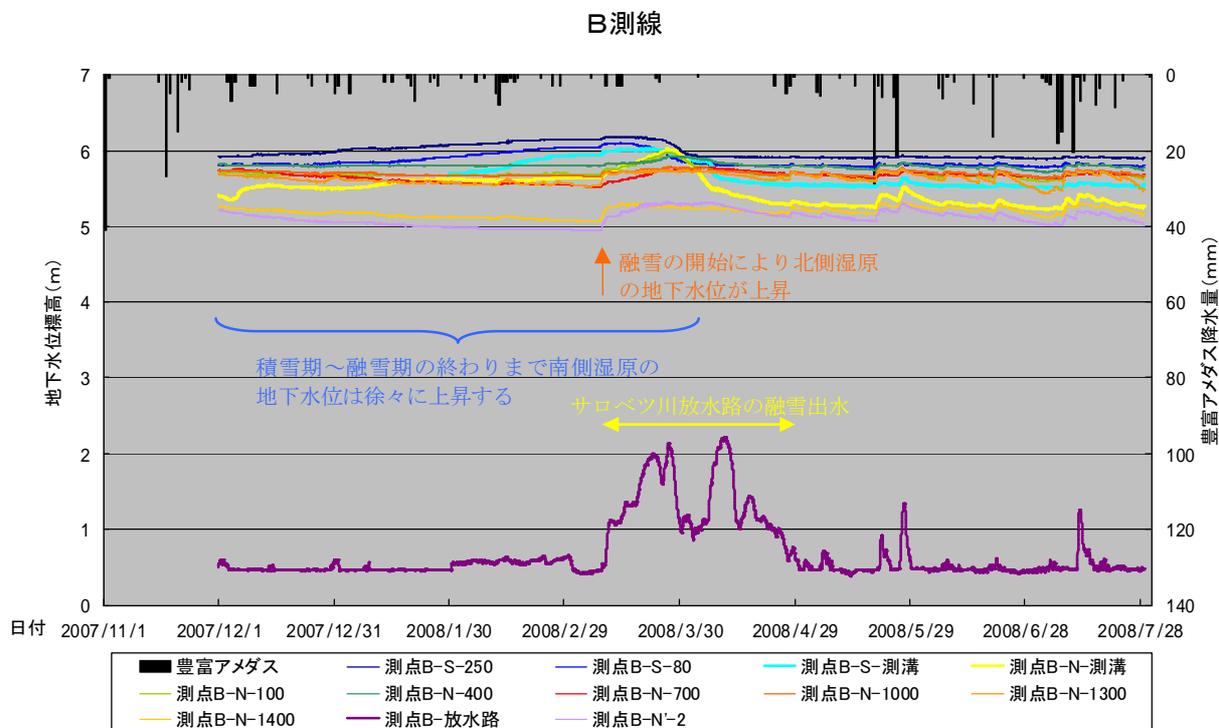
図 7.1.9 B測線の地下水位変動グラフ

地下水位変動の傾向は、丸山道路を挟んだ南側湿原と北側湿原で大きく異なっている。南側湿原と南側道路側溝では積雪期から融雪が終了するまで地下水位が徐々に上昇し、融雪後は急激に水位が低下する。これに対して北側湿原では、積雪期の地下水位は低下傾向を示し、融雪が始まると水位が上昇し、融雪後に水位が低下する。これは、南側湿原では積雪により主な排水系である南側道路側溝が埋められて水抜けが悪くなるため地下水位が上昇するのに対し、北側湿原では南側湿原や丸山側からの水の供給が減少するために地下水位が徐々に下がっているものと考えられる。したがって、北側湿原では水の供給が始まる融雪期のはじめから地下水位の上昇がみられるようになると考えられる。

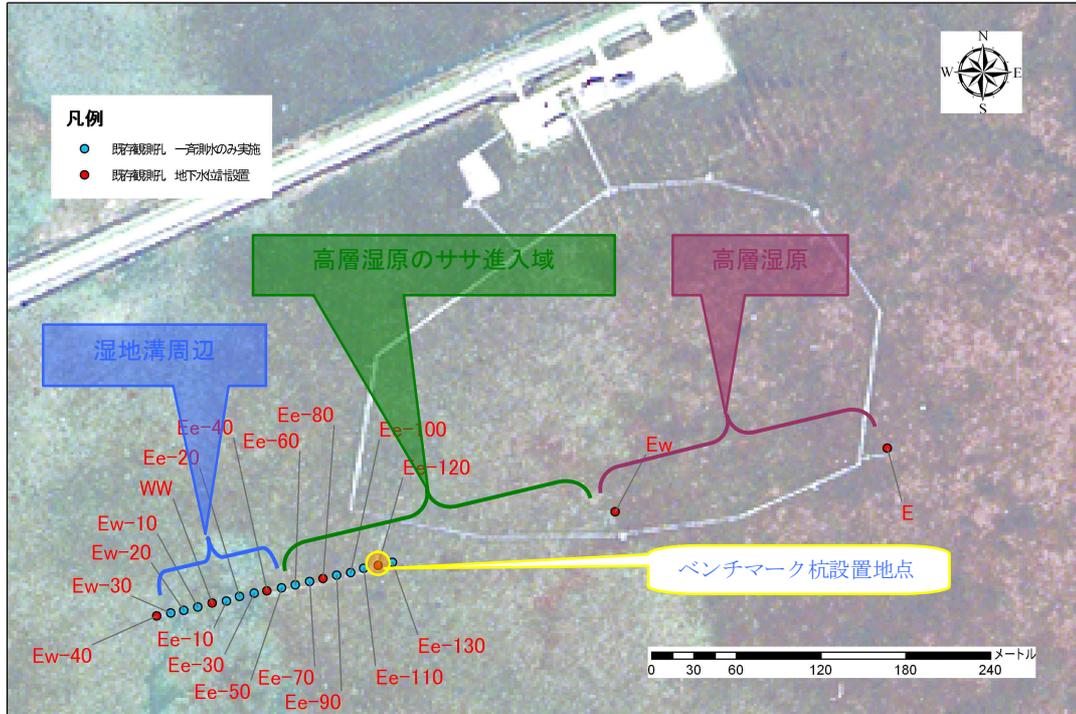
図 7.1.10 E測線の地下水位モニタリング位置図

E測線におけるモニタリング位置図を図7.1.10に示す。また、地下水位変動グラフを図7.1.11に示す。E測線の地下水位は東側のEe地点から西側の湿地溝(WW地点)に向けて低くなっている。融雪期や降水による地下水位の変動はあまり大きくないが、Ee-40地点では比較的水位変動が大きい。

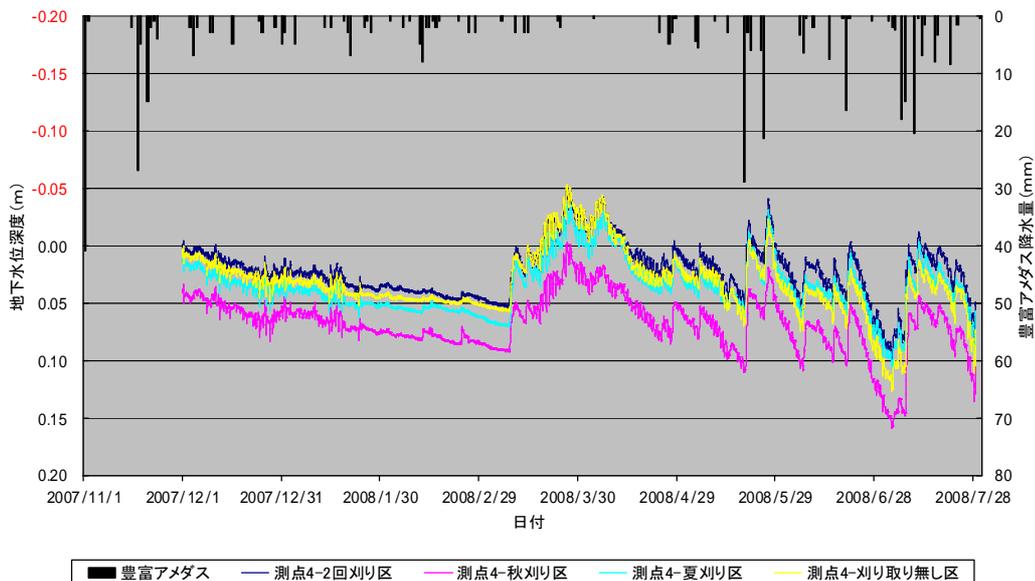
図 7.1.13 丸山地区ササ刈り試験区の地下水位変動グラフ

ササ刈り試験区の連続地下水位データは、地下水位標高では比較がしづらいため、地表からの地下水位深度のグラフで比較した（図 7.1.17）。ササ刈り試験区はB測線の北側湿原と同様に、降雪期から融雪開始期（2007年12月～2008年3月9日）にかけて地下水位が低下する傾向が見られる。融雪期にはどの地点でも地下水の位上昇がみられ、特に刈り取り無し区の水位が最も高くなる。しかし、雪解け以降、ササの活動が活発になる時期から2回刈り区と夏刈り区よりも刈り取り無し区の地下水位低下が大きくなっている。

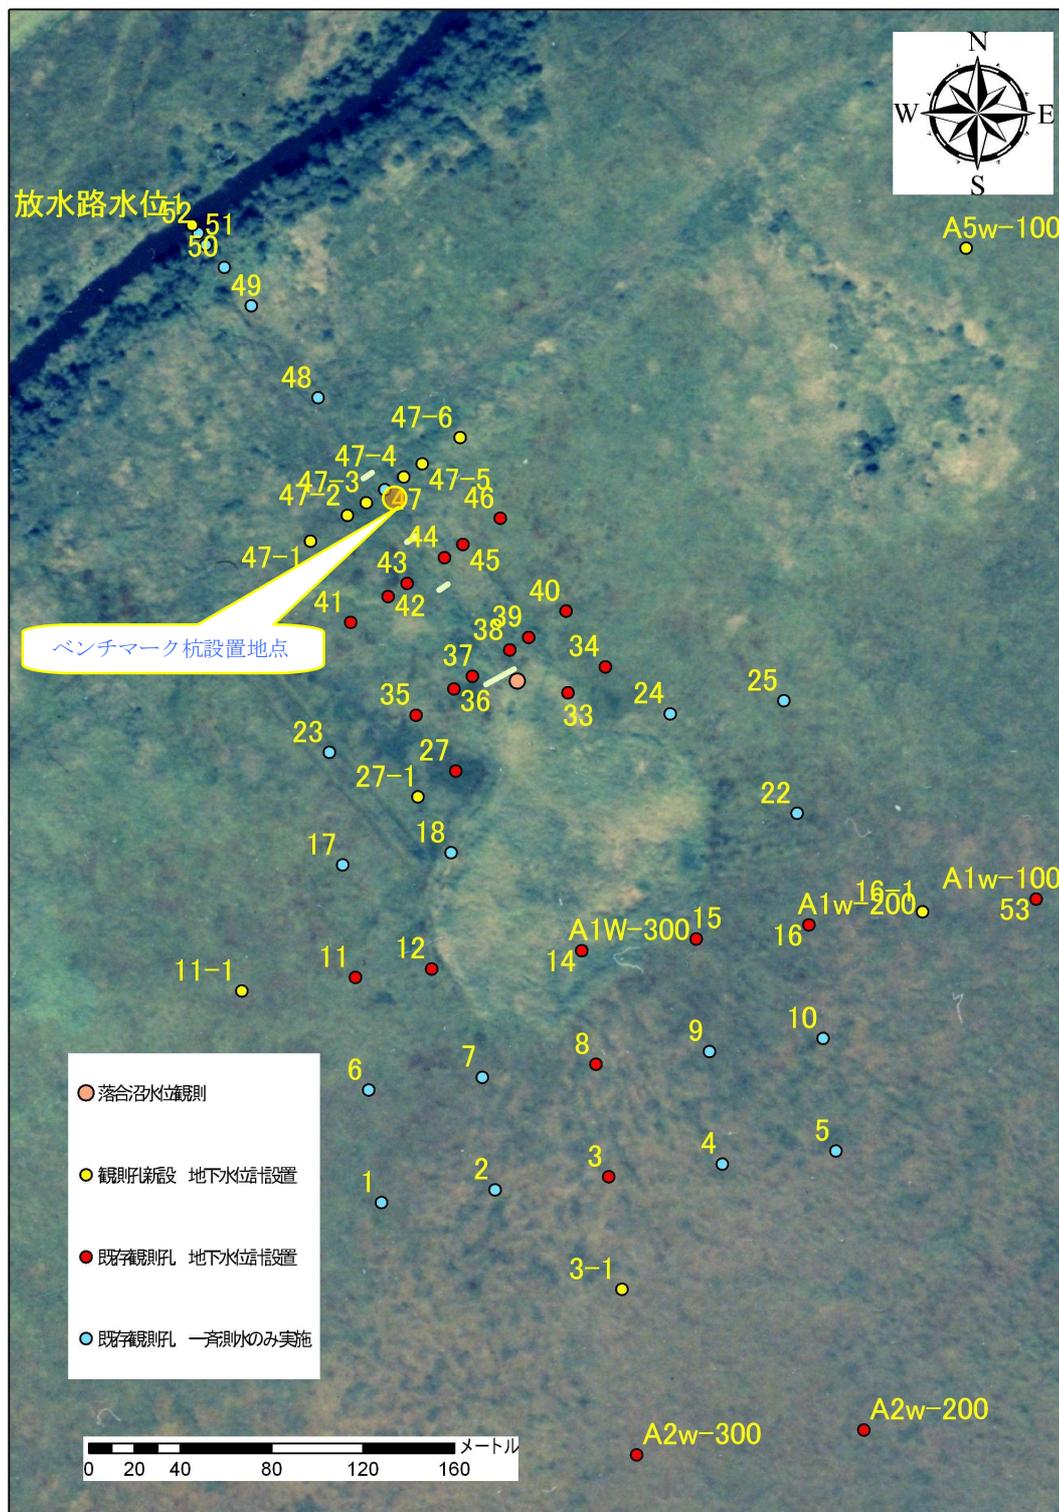
図7.1.14 水抜き水路1の地下水位モニタリング位置図

水抜き水路1実証試験地のモニタリング地点図を図7.1.14に、地下水位変動グラフを図7.1.15、16に示す。

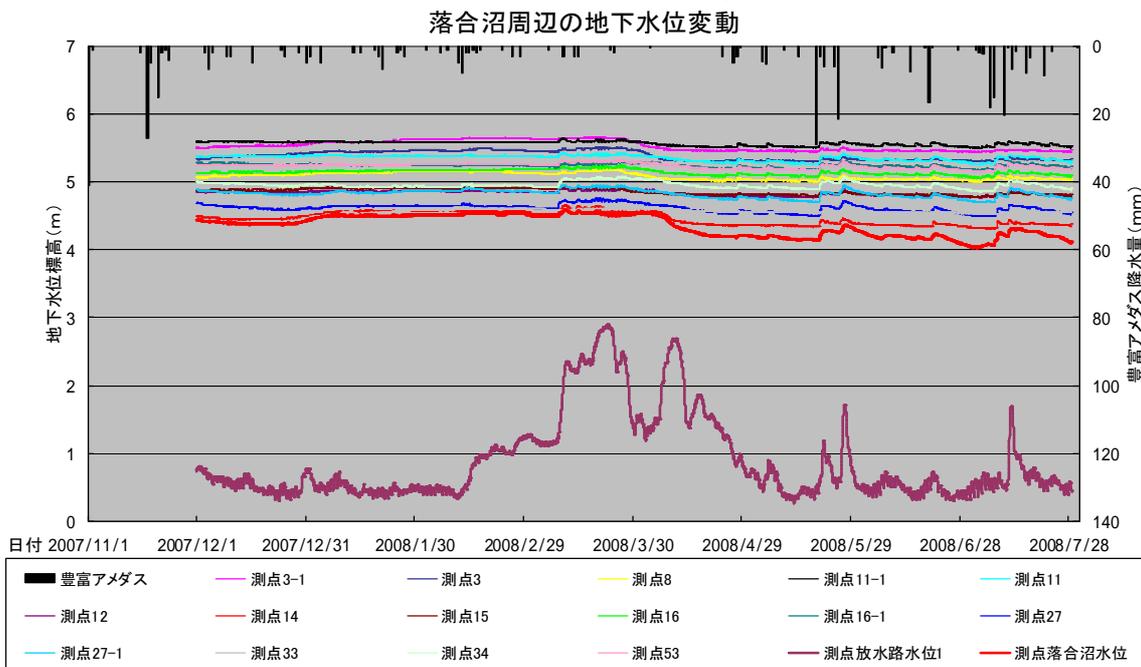
図 7.1.15 落合沼周辺の地下水位変動グラフ

落合沼周辺の地下水位変動（図 7.1.15）は、落合沼の水位が最も低く、落合沼から離れるにしたがって地下水位標高が高くなっている。なお、落合沼周辺で最も地下水位が高い場所は落合沼南方向の測点 3 及び 3-1 地点の方向となっている。

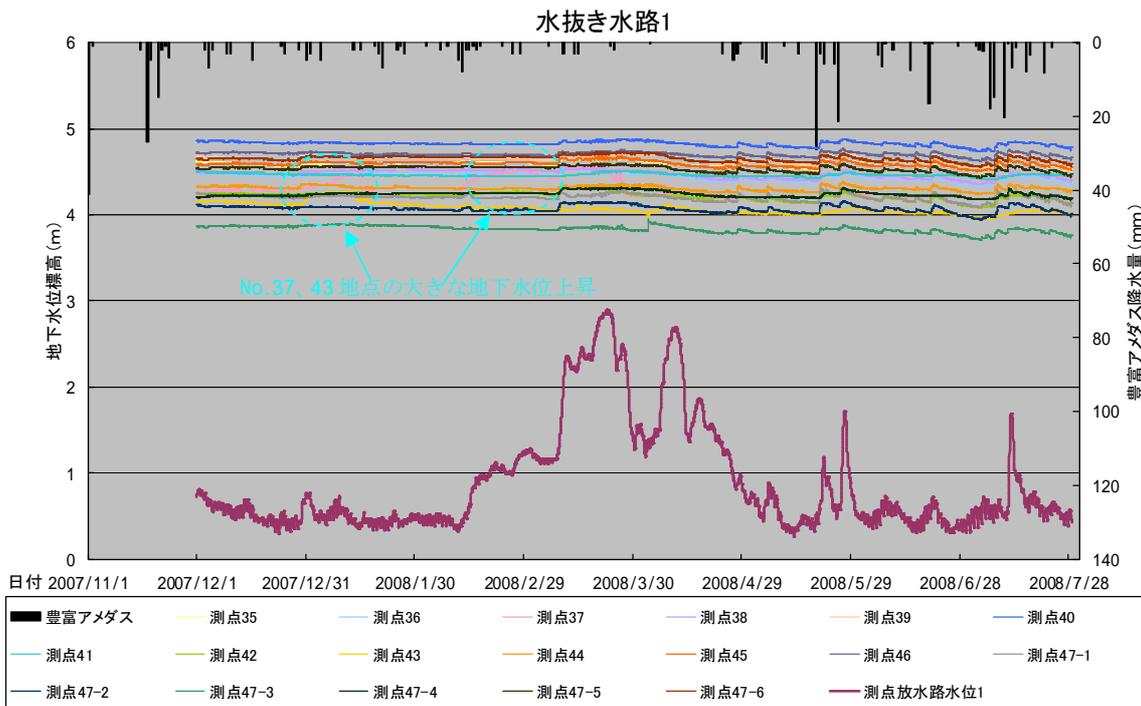
図 7.1.16 水抜き水路 1 近傍の地下水位変動グラフ

次に、落合沼の最上流部の堰より下流側の地下水位（図 7.1.16）は、各横断測線で水抜き水路に近くなるほど地下水位が低く、離れるほど高くなっている。これは、これまでの一斉測水の結果と整合する結果であるが、水路の近傍の測点 37 及び 43 地点では冬期間に比較的大きな地下水位の上昇がみられる。これは積雪による一時的な水路内の埋積が、部分的な水路水位の上昇をもたらし、近傍の地下水に影響が出ている可能性がある。

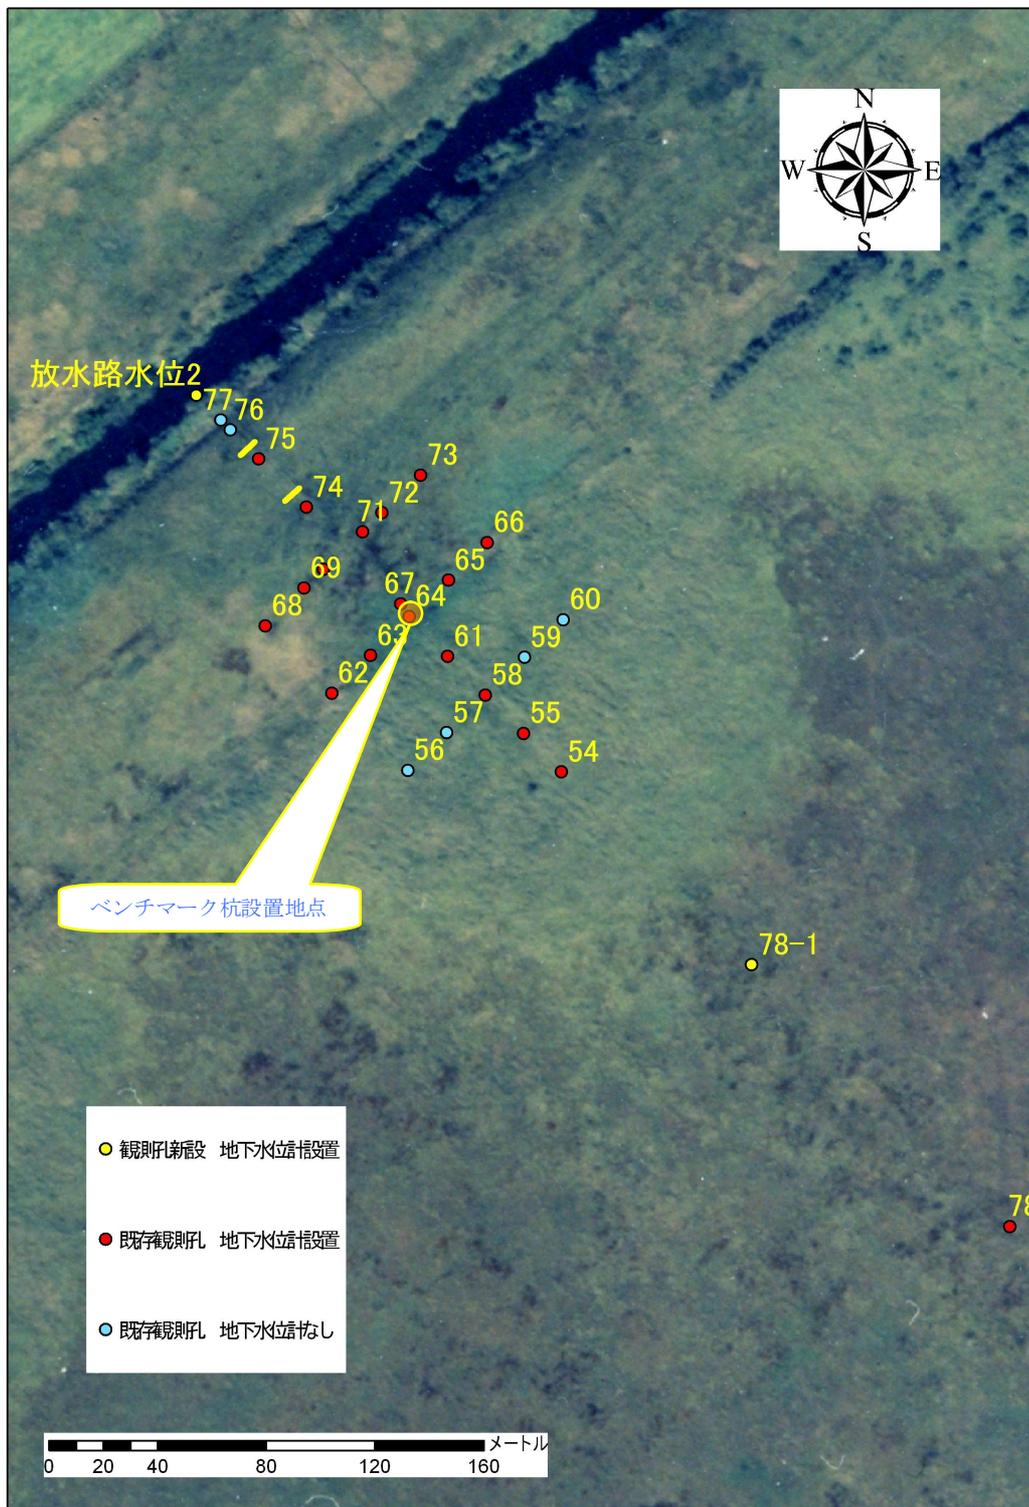
図 7.1.17 水抜き水路2の地下水位モニタリング位置図

水抜き水路2 実証試験地のモニタリング地点図を図 7.1.17 に、地下水位変動グラフを図 7.1.18 に示す。

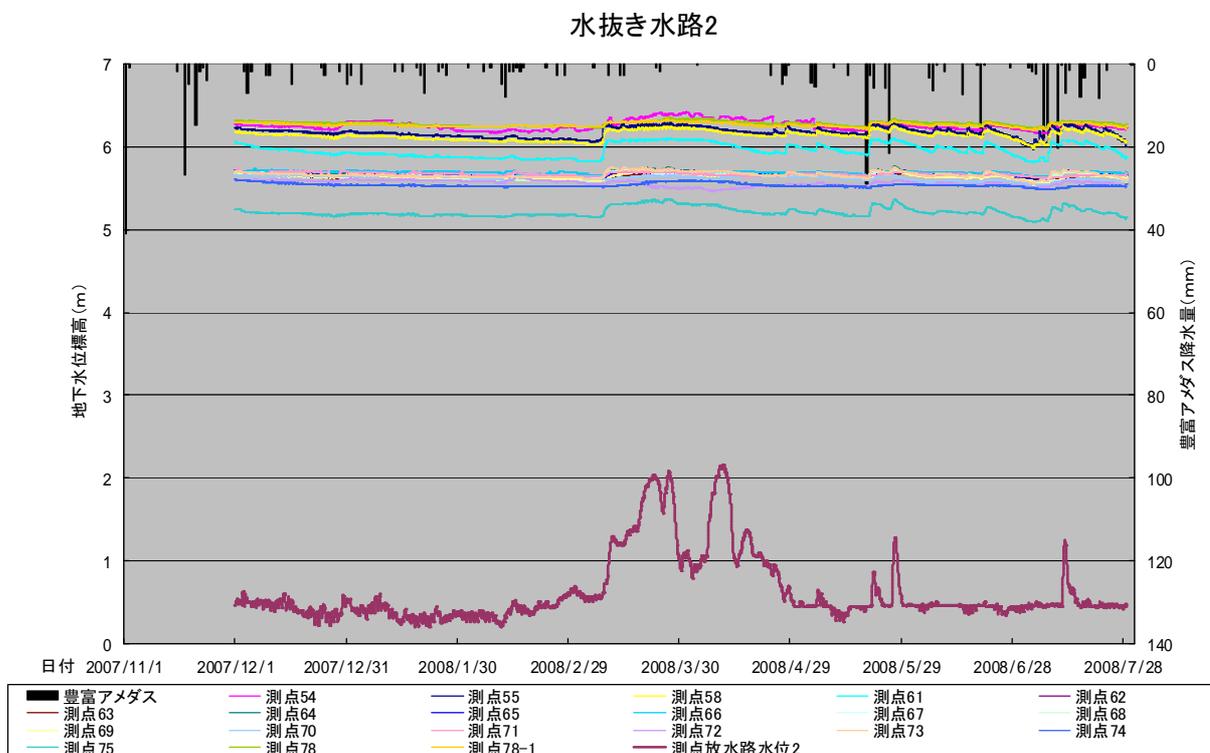
図 7.1.18 水抜き水路2 実証試験地の地下水位変動グラフ

水抜き水路2では、湿原奥部の測点78や78-1地点の地下水位が高い傾向を示し、土砂堆積扇中心付近の測点58地点までは年間を通じて標高6m以上の地下水位を示す。これに対して、横断方向測線の測点61~66地点から下流から2番目の堰直上の測点74地点までの範囲では地下水位が5.5~5.7m付近に集中し、観測期間全体の地下水位変動幅も小さい特徴がある。これは、堰上げにより水抜き水路の水位が年間を通じて高い状態が維持されており、周辺の地下水位が安定しているためと考えられる。

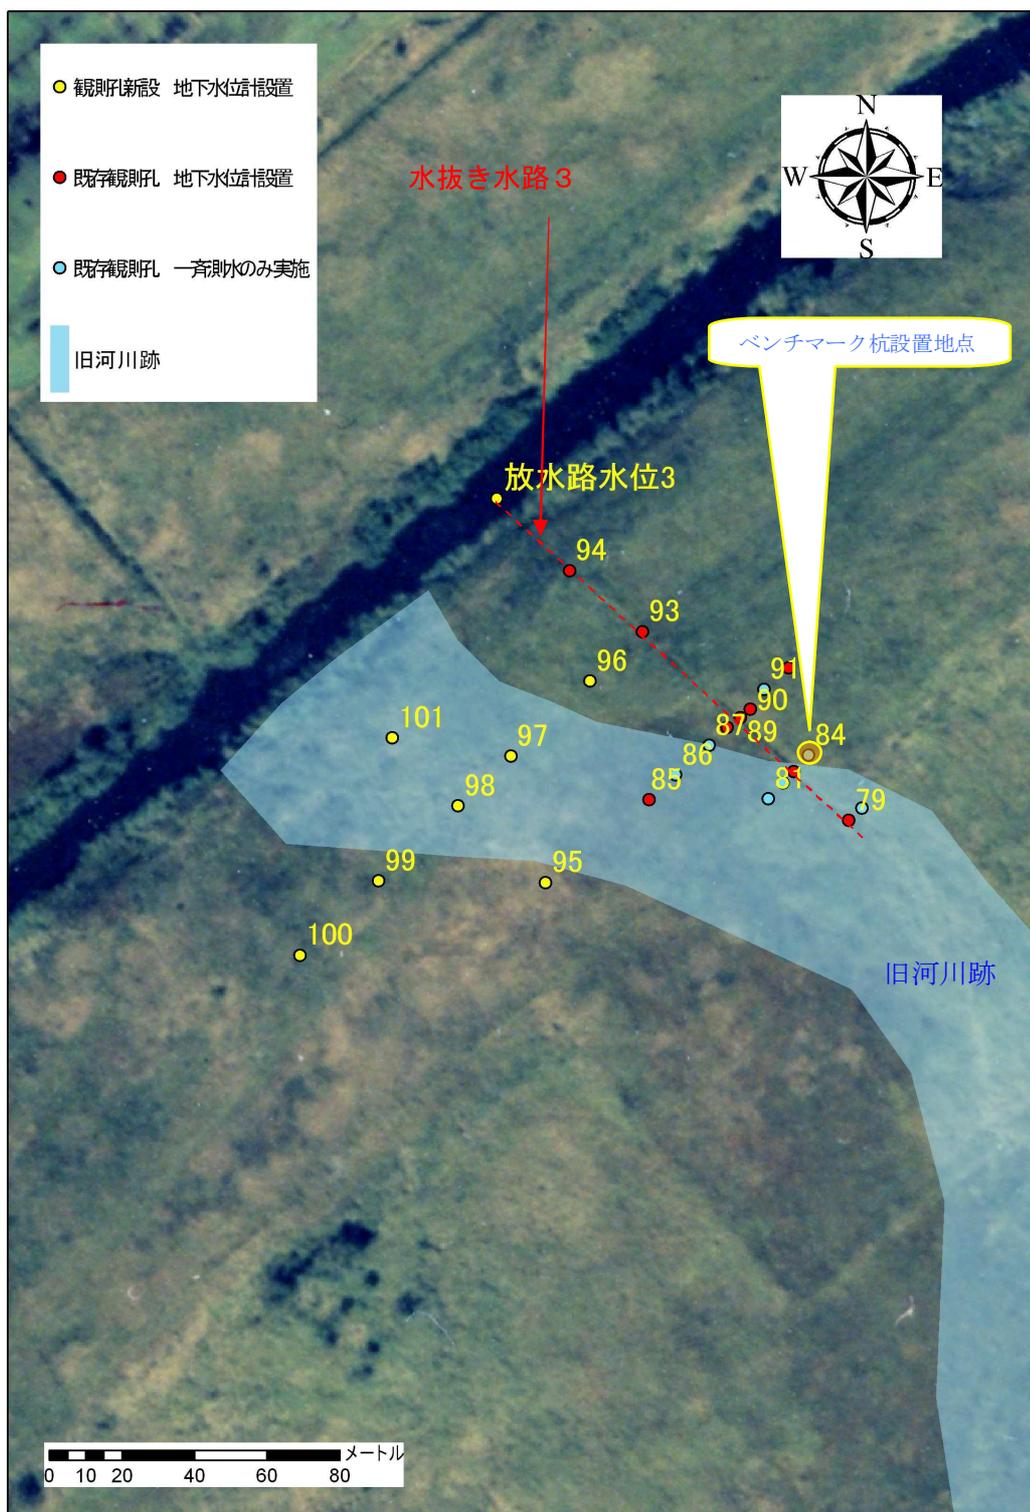
図 7.1.19 水抜き水路3の地下水位モニタリング位置図

水抜き水路3のモニタリング地点図を図7.1.19に、地下水位変動グラフを図7.1.20～23に示す。

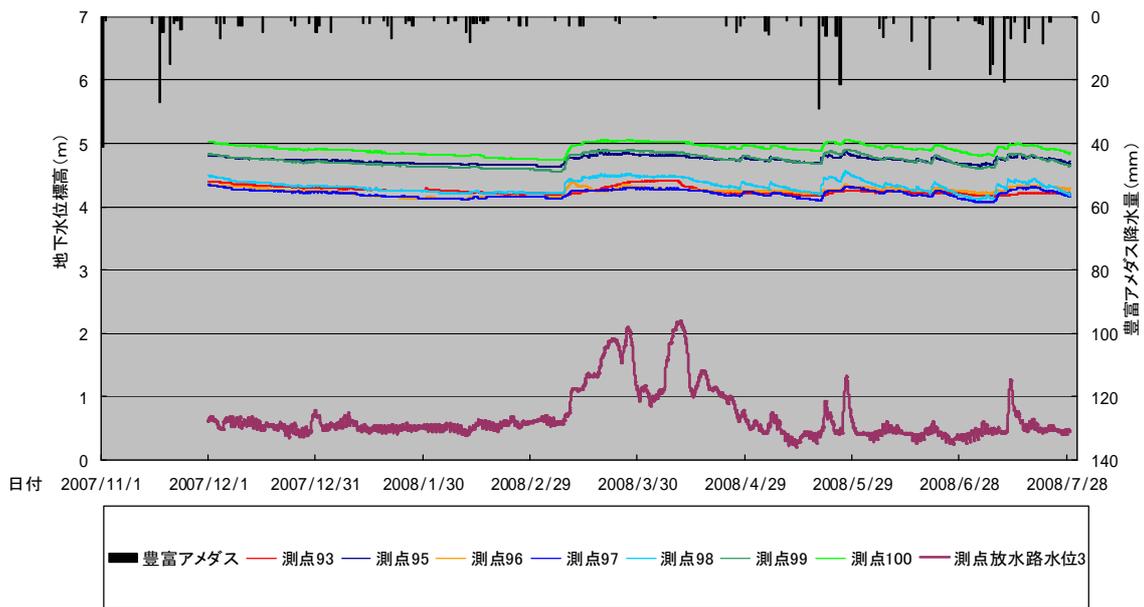
図7.1.20 水抜き水路3下流側横断測線の地下水位変動グラフ

水抜き水路3と旧河川跡の横断方向にグラフを並べた図7.1.20、21からは、旧河川跡内から水抜き水路3に挟まれる範囲（No.93、96、97、98地点）の地下水位が低く、その両側では地下水位が高くなっている。したがって、湿原地下水位は水抜き水路だけでなく、旧河川跡からも流出していることが示唆される。また、旧河川跡縦断方向の測点を並べた図7.1.22と水抜き水路沿いの縦断方向を示した図7.1.23を比較すると、放水路からの距離がほぼ同じである測点94地点と測点101地点の地下水位は測点101地点の方が低くなっている。これは、湿原の水が旧河川跡では地下水として地中を通して放水路側に流出しているのに対し、水抜き水路の放水路近傍では、水路を流れる表流水の一部が地下水に還元されることによって、地下水位を比較的高く維持する効果が現れているものと考えられる。

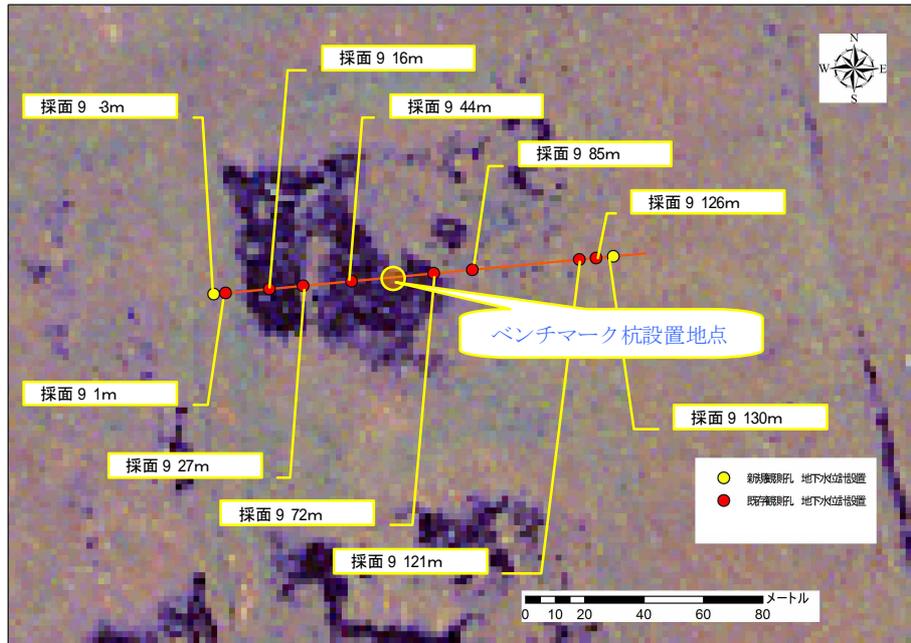
図7.1.24 泥炭採掘跡地 採面9測線の地下水位モニタリング位置図

泥炭採掘跡地採面9のモニタリング地点図を図7.1.24に、地下水位変動グラフを図7.1.25に示す。採面9では降雪期に徐々に地下水位が上昇する傾向が見られ、これはB測線の南側湿原の傾向と類似する。4月上旬の融雪以降の地下水位は東側の130m地点が最も高く、西側に向かって地下水位標高が低くなっている。

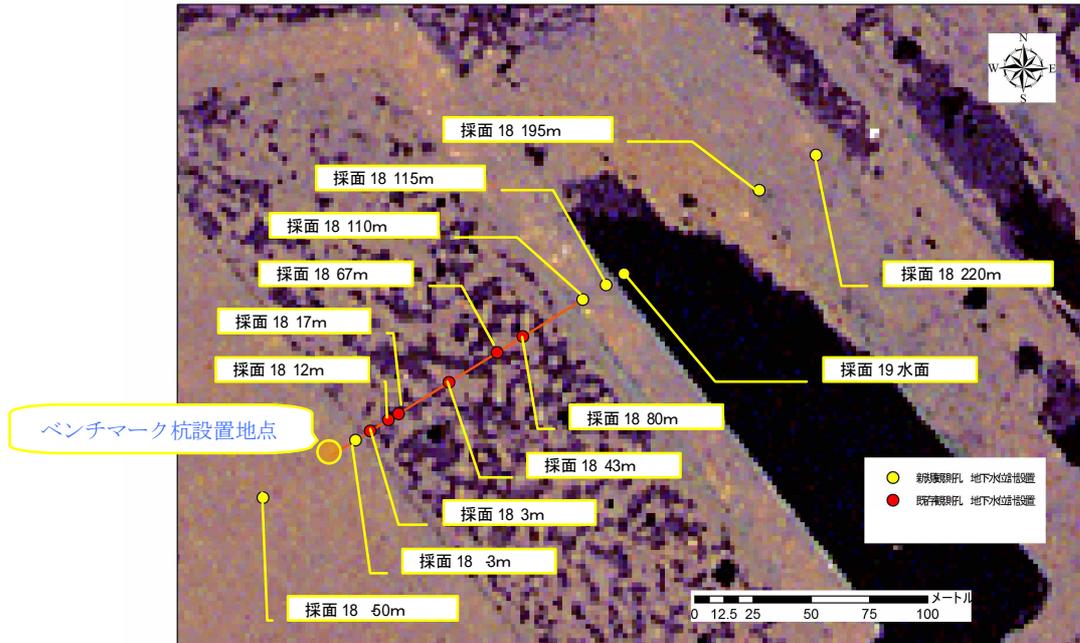
図 7.1.26 泥炭採掘跡地 採面 18 測線の地下水位モニタリング位置図  
採面 18 測線

泥炭採掘跡地採面 18 のモニタリング地点図を図 7.1.26 に、地下水位変動グラフを図 7.1.27 に示す。採面 18 測線の地下水位及び採面 19 水面の水位は、降雪期に徐々に上昇する傾向が見られ、これは B 測線の南側湿原、採面 9 の傾向と類似する。4 月上旬の融雪以降では、採面 19 水面が最も低く、周辺の湿原や採面 18 の地下水位よりも低くなっている。採面 19 は、水路等による表面からの流出が無いので、水の出入りは地下水流出か水面からの蒸発のどちらかと考えられる。周辺の地下水位が採面 19 水位よりも高いため、地下水への流出は考えにくい。したがって、採面 19 では周辺の湿原部よりも蒸発量が多いため、結果的に水面水位が周辺地下水位よりも低くなっているものと考えられる。

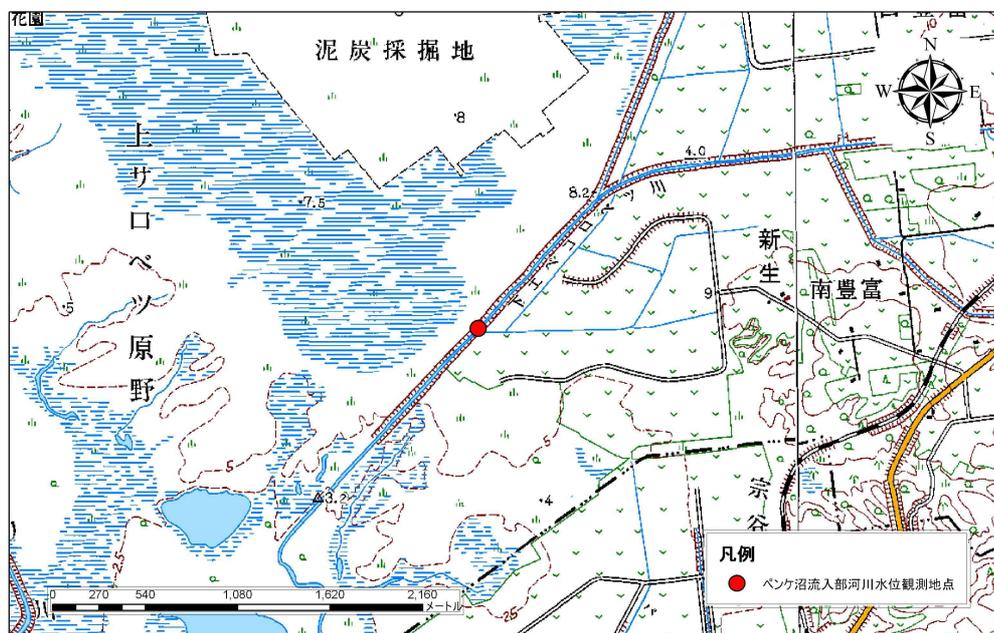
図 7.4.1 ペンケ沼流入部河川水位観測地点位置図

平成 18 年度にペンケ沼への土砂流入影響を把握するために設置した、ペンケ沼流入部河川水位観測機器（図 7.4.1）の撤収を実施した。撤収した水位計、ロガーケースは稚内自然保護管事務所に返納し、その他資材については産業廃棄物として適切に処分した。

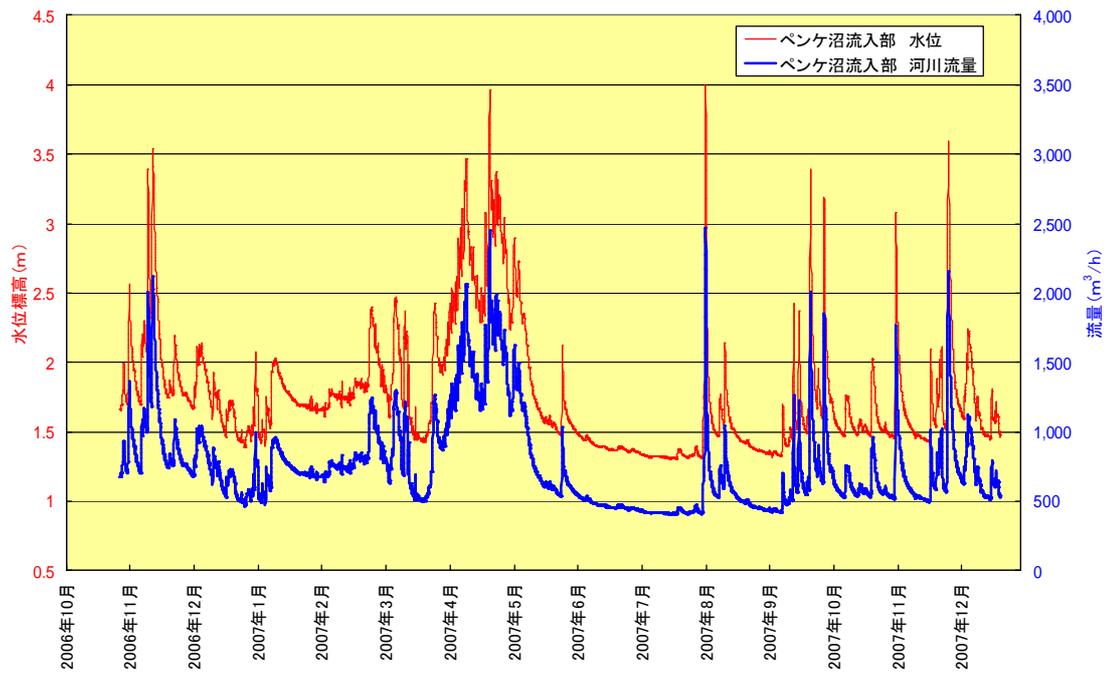
図 7.4.2 ペンケ沼上流部における河川水位及び流量ハイドログラフ

また、観測終了までに取得した河川水位及び河川流量のグラフを図 7.4.2 に示す。

また、河川流量は渇水期の 7～8 月は 420m<sup>3</sup>/h 程度であるが、降雨時の最大流量は 2,500m<sup>3</sup>/h まで上昇する。

なお、2006 年 12 月～2007 年 11 月までの 1 年間の総流量は、約 6,540,000m<sup>3</sup>であった。
