課題名 5ZB-1201 群馬県に降下した放射性セシウムの動態解析と将来予測

課題代表者名 角田 欣一 (群馬大学理工学研究院分子科学部門分析化学研究室)

研究実施期間 平成24~25年度

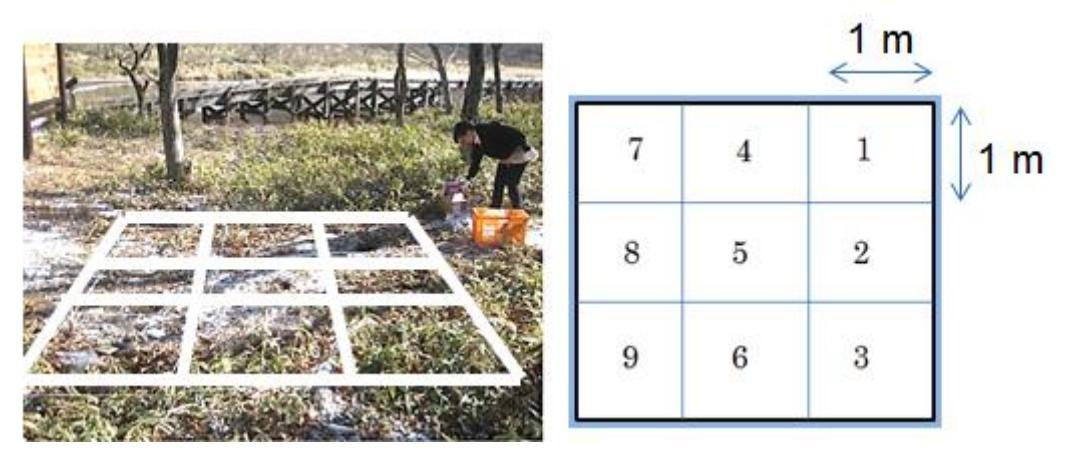
図(1)-2 覚満淵採取地点の写真(左)とその区分け(右)

赤城大沼の底質試料は、図(1)-1に示す湖心部の表面から深さ5~10 cmの底質をエクマンバージ 採泥器(宮本理研工業)により、1 kg~5 kg程度採取した。赤城大沼周辺の土壌試料は図(1)-1に 示す6か所(大沼駐車場、キャンプ場前、赤城神社、ボート乗り場、覚満淵周辺、小沼)を採取地 点とし、土壌採泥器を用い、1地点あたり深さ × 縦 × 横 = 5 cm × 10 cm ×10 cmを10 m間隔で3 試料を採取した。また、このとき、空間線量を環境放射線モニタRadi (PA-300、Horiba)により 地表3 cm及び1 mの位置でそれぞれ測定した。採取日は、2012年6月、8月、10月及び2013年6月、8 月、10月の計6回とした。さらに、覚満淵においては2012年11月と2013年6月の2回、縦横1 m間隔 で9つのメッシュに分け(図(1)-2)、採取した土壌中の放射性Cs濃度を測定した。

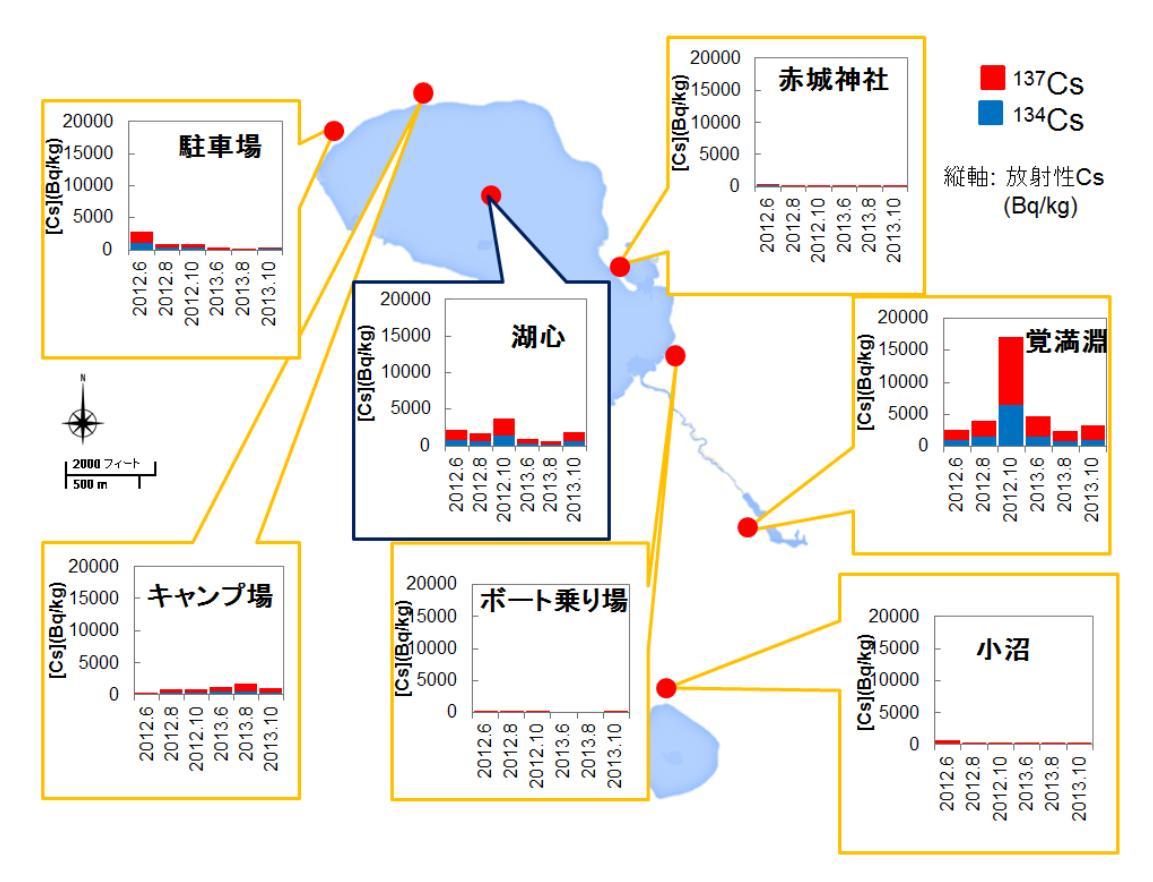
図(1)-6 赤城大沼採取土壌及び底質中の放射性Cs濃度

また、採取時期による放射性Cs濃度は、図(1)-6に示されるように、多少ばらつきは見られたも のの、キャンプ場を除くすべての地点において2012年採取土壌に比べて2013年度採取土壌の方が 低くなる傾向にあることが分かった。キャンプ場の放射性Cs濃度は2013年採取の方が大きいが、 キャンプ場は人が足を踏み入れる地点が多いため、ゴミや炭などの人為的な影響が与えられてい ることが可能性として考えられる。一方、土壌試料については¹³⁴Csと¹³⁷Csの合計が放射性物質汚染 対処特別措置法に基づく指定基準の8000 Bq/kgを超えていたのは、昨年10月に採取した覚満淵の 入口付近で採取した土壌のみであった。また、赤城大沼の北側に位置する駐車場も他の採取地点 よりも高い傾向にあった。高い放射性Cs濃度が検出された地点は、草木が周辺に多く存在し、そ の土質は砂や礫が少なく腐植土に近い肥沃な土壌であった。さらに、大沼駐車場で採取した試料 中の放射性Csの濃度は採取時期の経過に伴って減少する傾向にあったのに対し、覚満淵入口で採 取した試料は2012年で濃度が大きく増加し、2013年に減少したことが確認された。他の採取地点 での採取時期に伴う土壌試料中のCs濃度はほとんど変わらない、あるいは¹³⁴Csの半減期(2.06年) の影響により減少する傾向を示した。

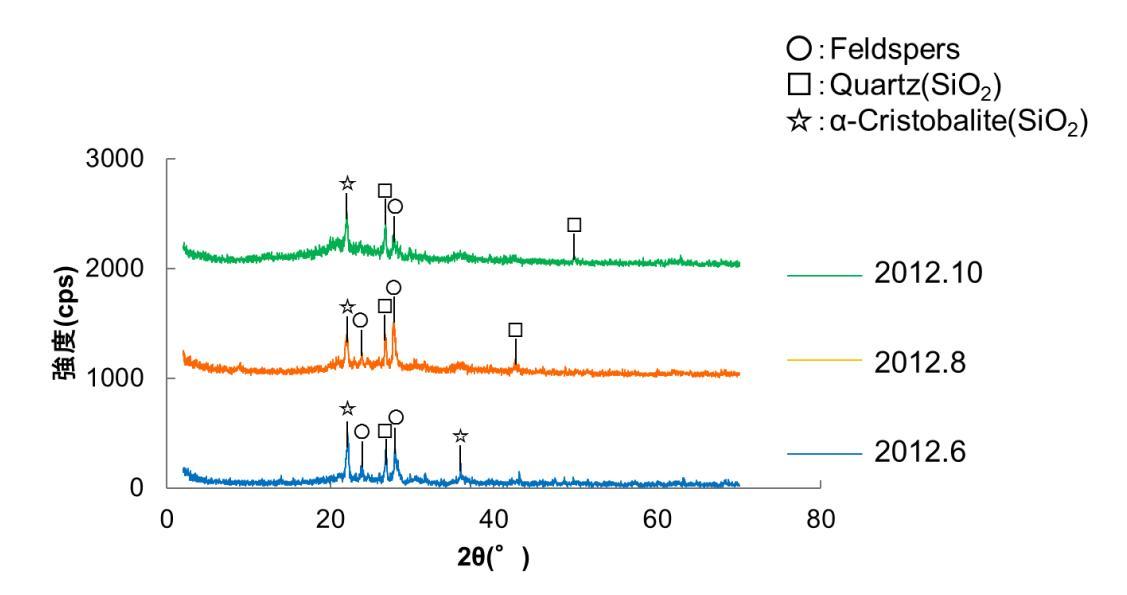
図(1)-9 覚満淵土壌試料のXRDパターン

また、覚満淵土壌の濃度は2012年6月、8月、10月と経時的に増加していたことから、蛍光X線分 析(XRF)により土壌中の元素組成を、X線回折分析(XRD)により土壌の鉱物組成を調べ、土壌の 経時変化を予想した。XRFによる元素組成の解析結果を図(1)-8に、XRDパターンによる鉱物組成の 結果を図(1)-9にそれぞれ示す。これより、いずれの分析結果からも覚満淵土壌の元素組成及び鉱 物組成の経時変化は見られなかった。従って、この段階では、土壌中の放射性Cs濃度は元素組成 や鉱物組成による関係性は低いものと考えられる。

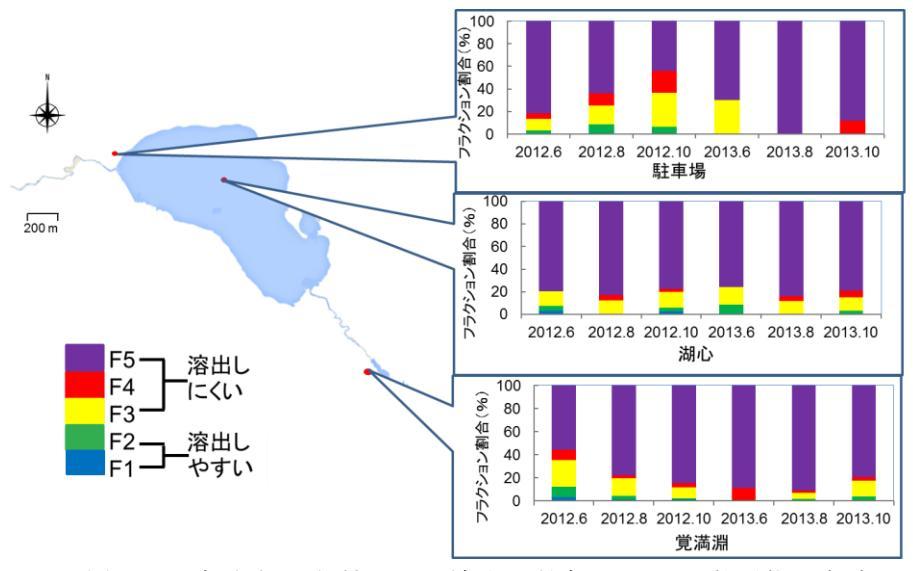
図(1)-12 赤城大沼底質及び土壤中の放射性Csの化学形態別割合

一方、土壌試料である大沼駐車場及び覚満淵入口もF5の割合が高いが、化学形態の経時変化が 湖心よりも大きいことがわかった。特に2012年採取の駐車場では高分子の有機物と結合した形態 として定義されているF4に約10%前後に存在していた。この傾向は土壌試料中の放射性Csの全量が 小さいための誤差であると考えられる。

次に、逐次抽出法による底質及び土壌試料中の放射性セシウムの化学形態別分析を行った。ここでは、比較的線量の高かった赤城大沼湖心、覚満淵の土壌及び渡良瀬川流域の各ダムの底質試料中の放射性セシウムの化学形態を見積もった。その結果、赤城大沼底質及び土壌の放射性セシウムは最も溶出しにくい形態(F5: ケイ酸塩態)が約8割存在し、化学形態の経時変化もほとんど見られないことが分かった(図3)。同様に渡良瀬川 流域の河川底質の放射性セシウムの化学形態のほとんどがケイ酸塩態(F5)であった。

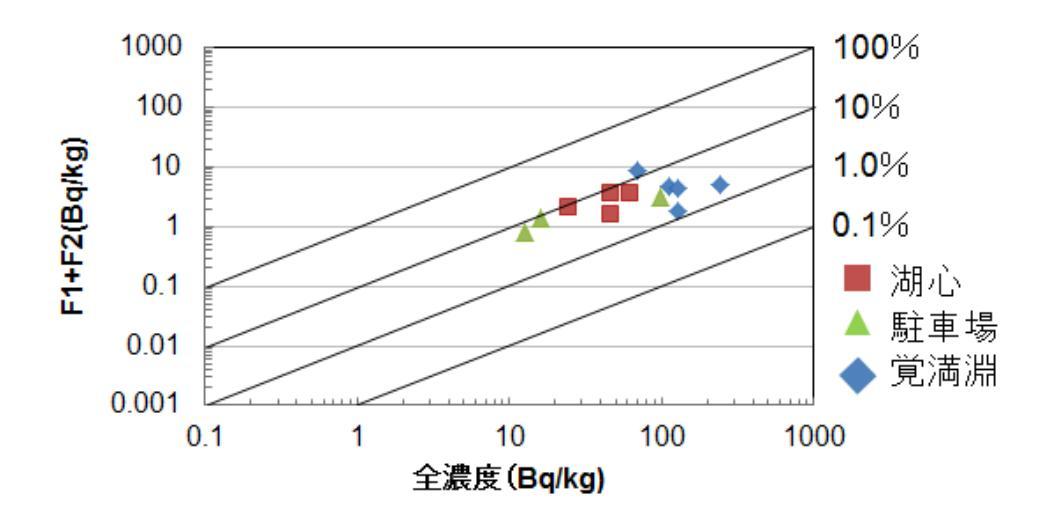
図(1)-13 赤城大沼底質及び土壌中の放射性Csの溶出可容量推定図

溶出可容量推定図より赤城大沼底質及び周辺土壌中の放射性Csについては、溶出可容量は1~ 10%と低い値を示しており、再溶出する可能性が低いことが示唆される。また、平成23年12月国立 環境研究所が行った福島県内の浄水処理発生土、下水汚泥焼却灰、森林土壌などの逐次抽出試験 の結果¹¹⁾では、酸化物態及び残留物態とされる画分が86~91%を占めていることが報告されており、 本研究結果との類似性も高いことがわかった。

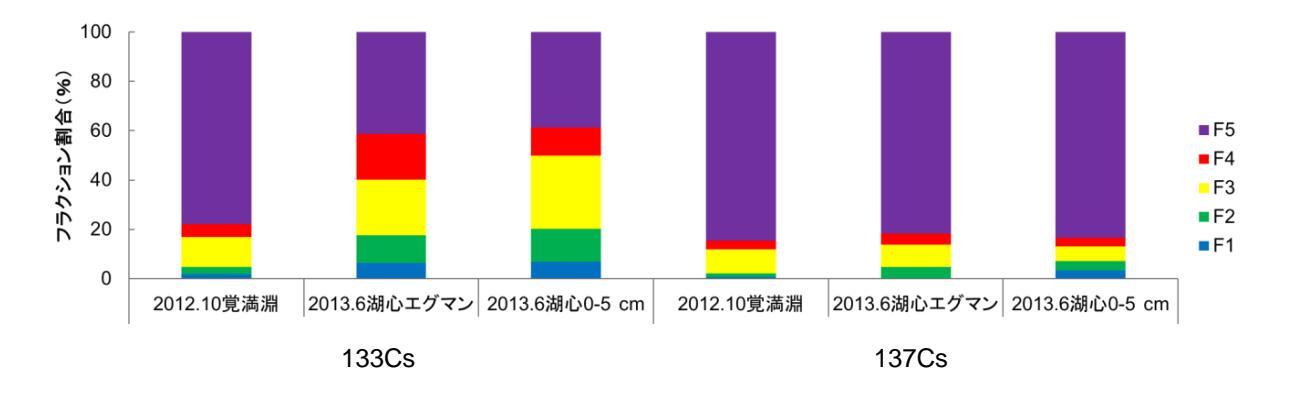
図(1)-15 赤城大沼底質及び周辺土壌に含まれる¹³³Cs(左)と¹³⁷Cs(右)の化学形態別割合

この化学形態の違いを考察するため、図(1)-15に2012年10月採取の覚満淵土壌、2013年6月の赤 城大沼湖底質をエグマンバージで採取した底質試料、2013年6月の赤城大沼湖底質をコアサンプル で採取した湖底表層から深さ0-5 cmの底質試料、2013年11月に採取したプランクトン試料にそれ ぞれ含まれる安定同位体Cs及び放射性CsのF1~F5のフラクション割合とF1~F4のフラクション割 合を比較したものをまとめた。これらからF1~F5までのフラクション割合では、安定同位体Csと 放射性Csの割合が覚満淵土壌を除いて著しく異なることがわかった。しかしF1~F4までのフラク ション割合のグラフは全ての試料では化学形態がほぼ一致する結果となった。このことからF5の 割合が違う原因は、F1~F4までの形態別割合の化学的半減期の違いによるものと考えられる。¹³³Cs は元々自然に存在しているため、環境の著しい変動がない限り、化学形態の変化はほとんど生じ ないと考えられる。一方、¹³⁷Csは降下した当初はイオンの形態(Cs⁺)であったと思われるが、そ の後、時間の経過に伴い、溶出しにくいF5に移行したと推察される¹³⁾。また、その機構について 土壌に沈着した¹³⁷Csは時間の経過に伴い土壌により強く保持されるという報告¹⁴⁾もあることから、 ¹³⁷CsはF5への化学形態の移行とF5(ケイ酸塩態)による保持によってF5の形態の割合が高くなった ものと考えられる。一方、可溶性Csは上述したF5の形態への移行と共に、その一部は速やかに雨 水と共に河川や湖水へ流入したものと予想されるため、F1及びF2の割合が低くなっているものと 考えられる。自然界に存在する¹³³Csはどの形態も溶出した分だけほかの地点及び形態から補填さ れるという平衡状態にあると考えられるが、¹³⁷Csは事故由来のものであるため、溶出した分だけ ¹³⁷Csの濃度は減少したと推察される。また、F1~F5は溶出のしやすさで分けられており、F1が最 も溶出しやすいため、減少速度も他のフラクションよりも早いことが予想される。F5は自然界で の溶出はほとんど考えられないため、化学的半減期も最も長いと考えられる。

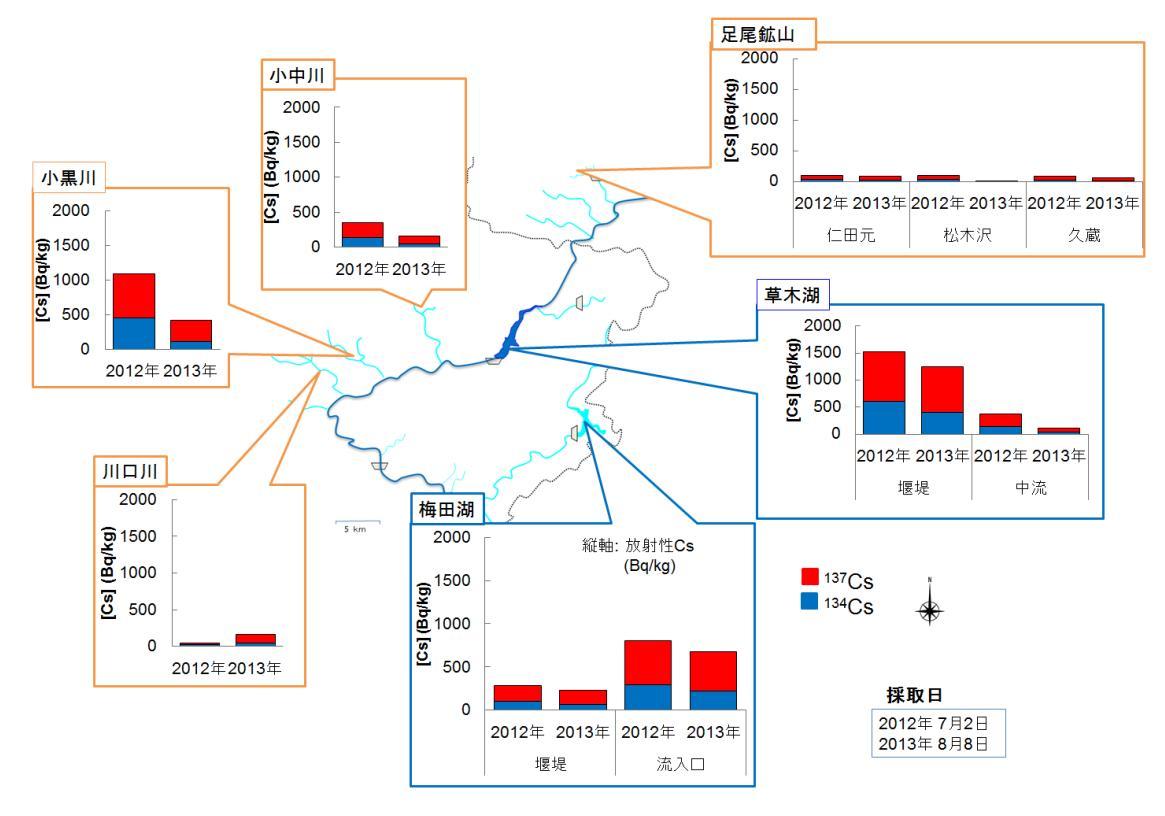
図(1)-18 渡良瀬川水系の放射性Cs濃度

(1)-18に示されるように渡良瀬川の河川底質(足尾鉱山、小中川、川口川)については、放射性 Cs濃度は22.9~345 Bq/kgと赤城大沼湖心底質(670~3,680 Bq/kg)に比べて低く、そのため2012 年と2013年採取のもので経時変化はあまり見られず、全体的に減少傾向を示した。川口川におい ては2012年の濃度よりも2013年の濃度が高かったが、47~165 Bq/kgと低いため誤差範囲である と考えられる。小黒川底質は他の河川底質に比べて放射性Cs濃度の変化が大きかった。2012年採 取では1100 Bq/kgと河川底質の中で最も高い濃度であったが、2013年採取の試料では426 Bq/kg と半分以下に減少した。しかし依然として他の河川底質に比べて高い濃度を示した。ダム湖底質 (草木ダム、桐生川ダム)に含まれる放射性Csは草木ダムでは堰堤付近の底質、桐生川ダムでは 流入口の底質の放射性Cs濃度が高いことがわかった。渡良瀬川水系で最も高い放射性Cs濃度を示 した草木ダム堰堤付近底質の放射性Cs濃度の経時変化はあまり見られなかった。ただし、いずれ の地点も放射性物質汚染対処特別措置法¹⁵による指定基準8000 Bq/kgは超えていなかった。

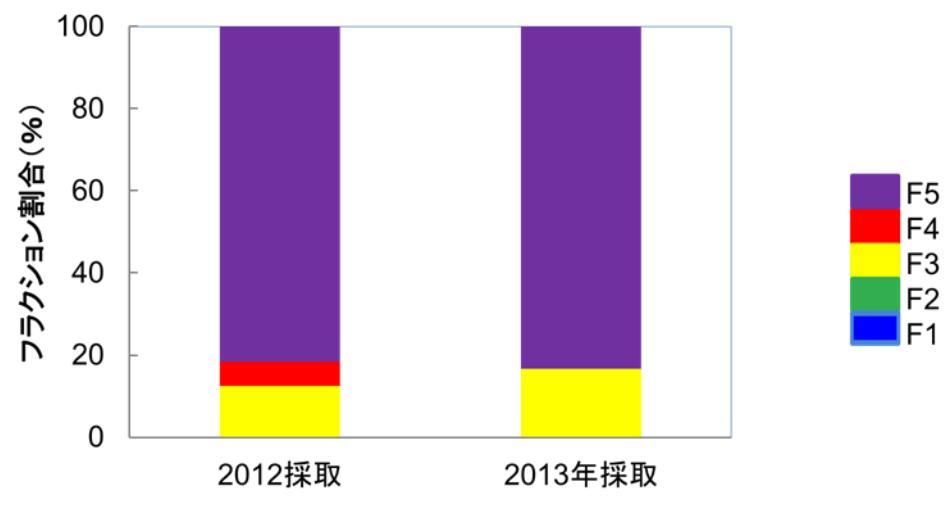
図(1)-22 小黒川底質に含まれる放射性Csの化学形態別割合

また、小黒川底質の化学形態別割合の経時変化を調べるために2013年採取の小黒川底質を逐次 抽出操作により、放射性Csの化学形態別分析を行った。図(1)-22はその結果を棒グラフでまとめ たものである。2013年採取の小黒川底質でもF3(Fe-Mn酸化物態)の存在が確認された。またF5の 割合は81.5~83.3%とほとんど変わらず、放射性Csは溶出しにくい形態であることがわかった。こ れは小黒川底質は他のダム湖底質と異なり、激しい環境変化が生じておらず、小黒川底質採取の 際に枯れ木や植物が多く底質に含まれていたことから、小黒川底質は上流及び沿岸部といった周 辺環境の影響を受けやすいと考えられる。しかし、溶出しやすいF1(イオン交換態)やF2(炭酸 塩態)は見られなかったため、小黒川底質中の放射性Csの周辺環境への放出する可能性は極めて 低いと判断される。

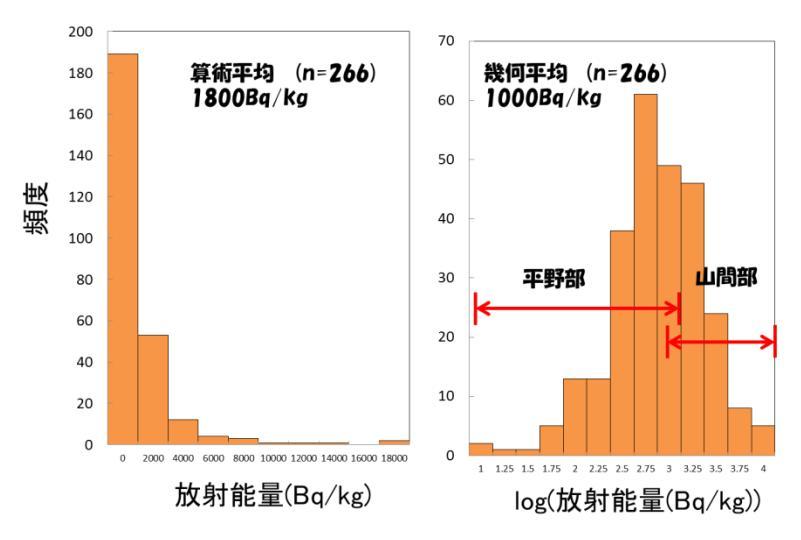
図(1)-26 2011年3月12日頃、群馬県内に降下した土壌中の放射性 セシウム量(Cs-134及びCs-137の合計量)のヒストグラム

試料採取地点と定量値を対比させると、群馬県南東部の平野部と北部や西部の山間部とで土壌 中の放射性セシウム量には明瞭な差異が認められる。平野部では大部分1000Bq/kg以下であり、山 間部では逆に1,000Bq/kg以上である。

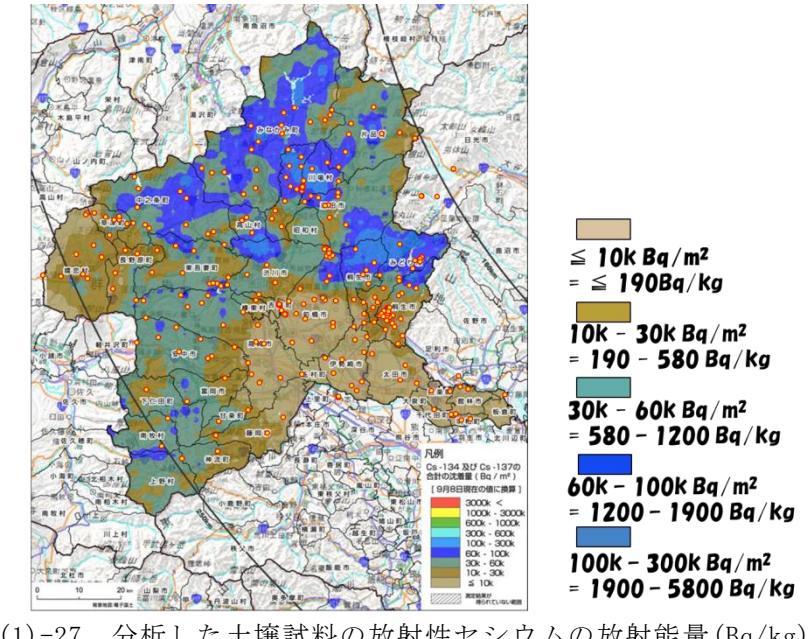
図(1)-27 分析した土壌試料の放射性セシウムの放射能量(Bq/kg)と 文部科学省のデータ(Bq/m²)との対比

換算は次のように行なった。本研究では土壌試料は地表面から3ないし4cmの深さで採取した が、図(1)-24で示したように、降下した放射性セシウムはその大部分が4cmよりも浅いところに 留まっている。土壌試料は4cmまで採取し、その深さ以下のところには放射性セシウムはないと 仮定し、土壌密度は1.3g/cm³として換算式を導くと1 Bq/kg = 52 Bq/m²となる。この換算式を基に 文部科学省の公表値(Bq/m²)をBq/kgに換算すると図4の右の数値になる。図4に黄土色で示される 平野部では580Bq/kg以下、青緑色で示される山間部では580Bq/kg以上であり、濃い青色で示され る部分(山間部)は1,200Bq/kg以上である。そしてさらに放射能量の高いところで1,900-5,800 Bq/kgである。

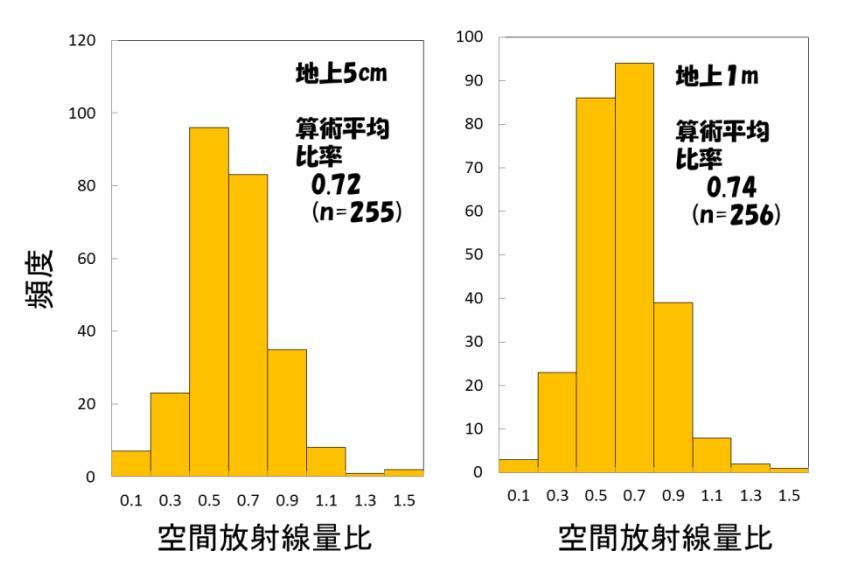
図(1)-29 2011年5月~10月から1年数か月で変動した空間放射線量

図(1)-29に2011年5月から11月にかけて計測した空間放射線量とその約1年数か月後に再測定 した空間放射線量の同一採取地点での比(1年後/1年前)の頻度分布を示した。ばらつきはある
が、空間放射線量比は正規分布を示し、算術平均値は地上5cmで0.72、地上1mで0.74である。ばら つきが比較的大きく、中には少数ではあるが高い放射線量が計測された地点もある。しかし減少 した箇所が圧倒的に多く、算術平均値で見ると、空間放射線量は1年数か月で約25%の減少を示 している。Cs-134の半減期は2.08年であり、1年数か月経つと25%程度、当初の放射線強度が減 少する。一方Cs-137はその半減期(30.07年)から1年程度では減衰が無視できる。空間放射線量は Cs-134とCs-137の双方が寄与していることを考えると、図(1)-29に示された平均値はCs-134によ る放射線強度の減少のみでは説明できない。土壌試料を採取した地点では除染はほとんどの地点 で実施されてはいないとみなすことができるため、ほかの要因、例えば風雨などによる放射性セ シウムの移動が放射線量のさらなる減少に寄与したのかもしれない。

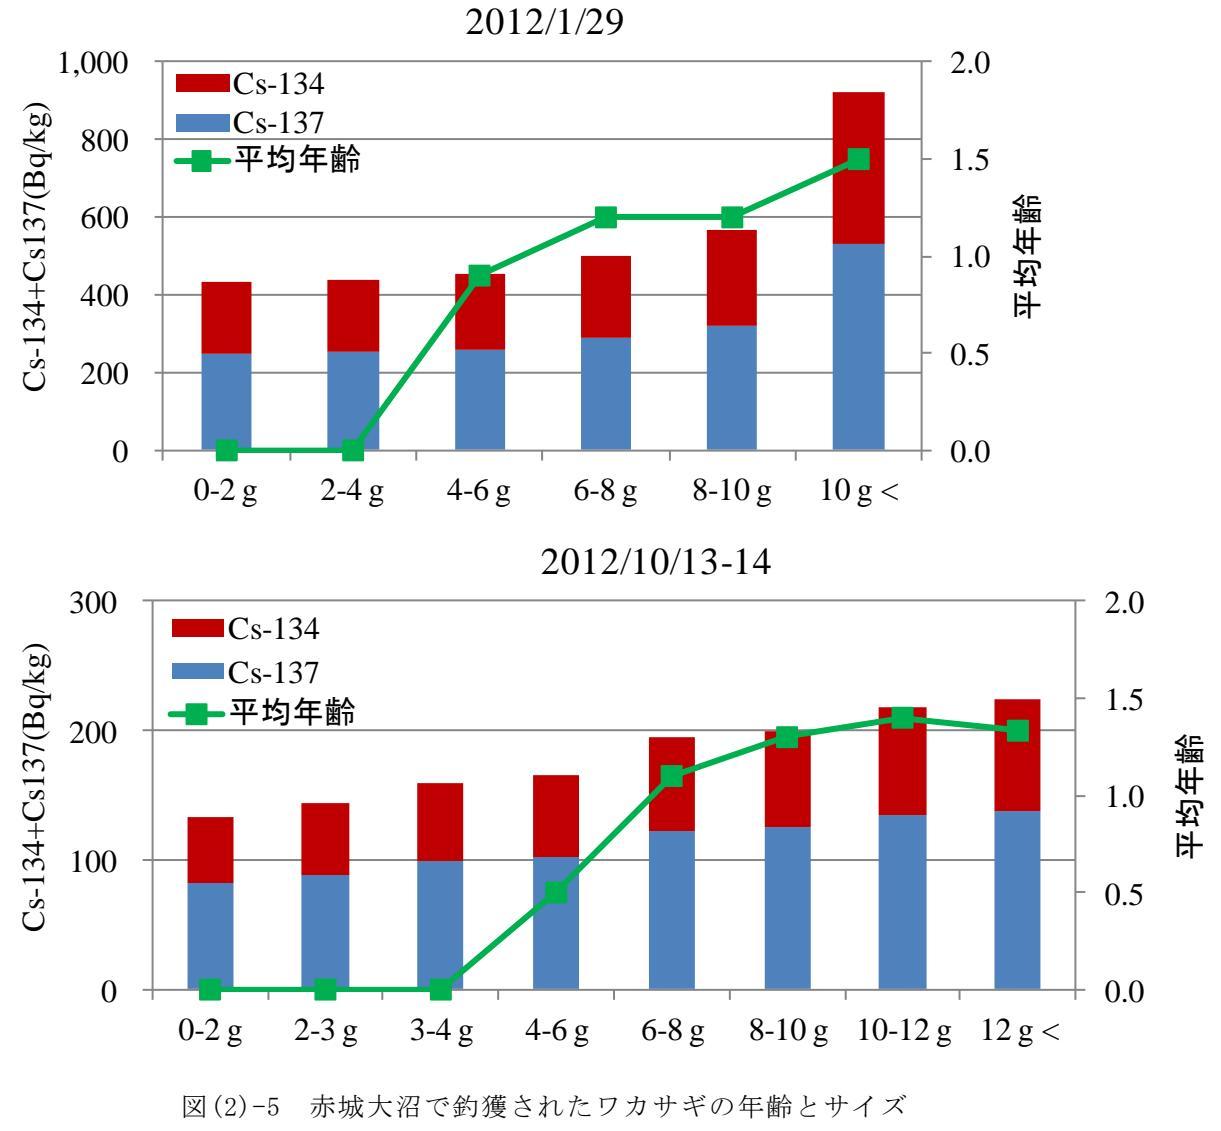
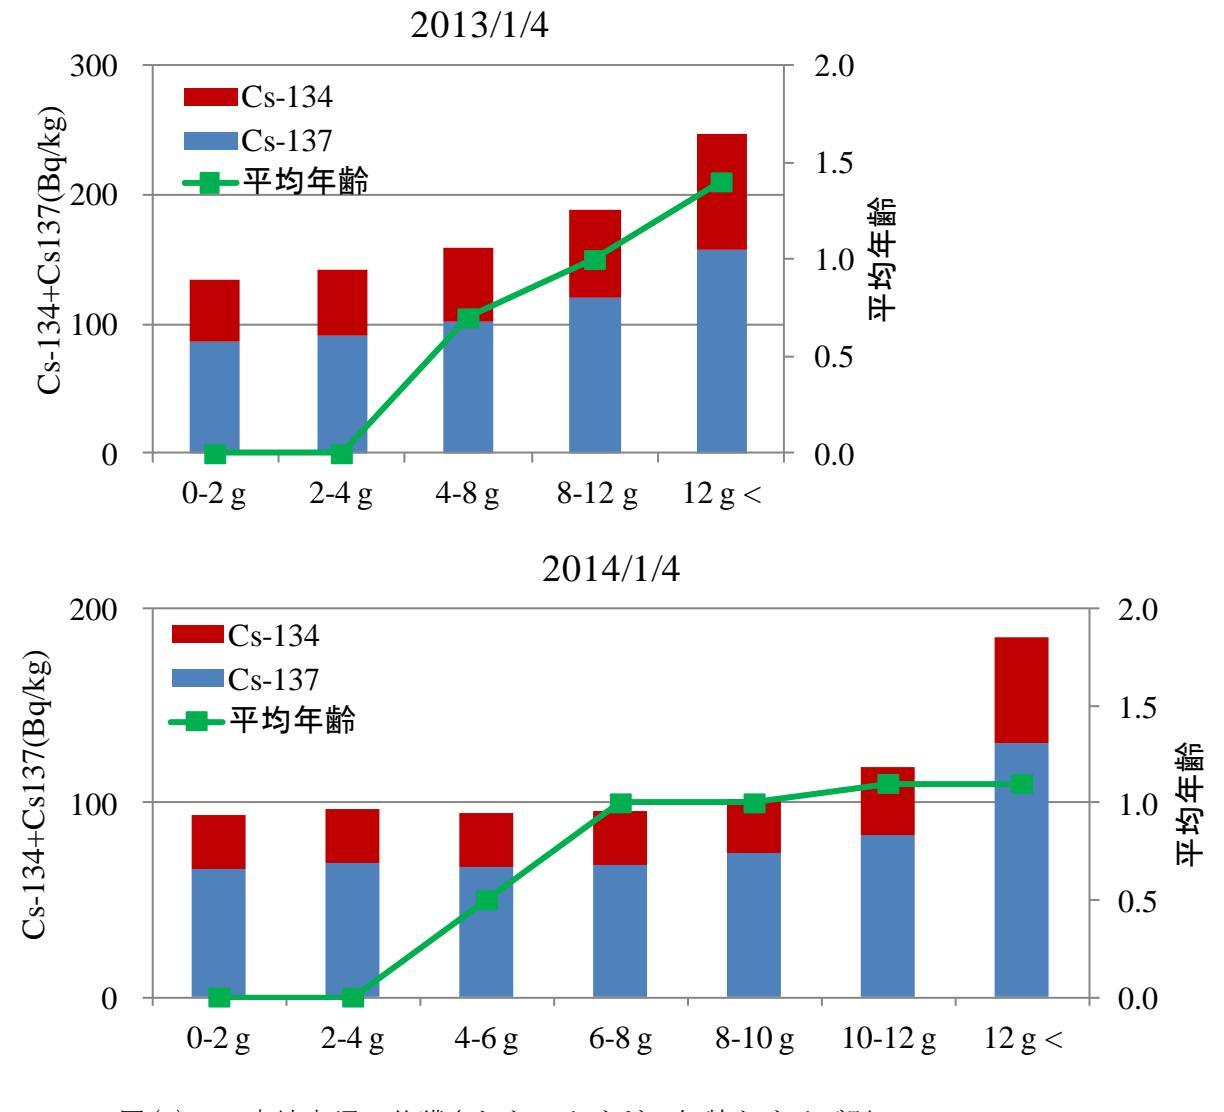
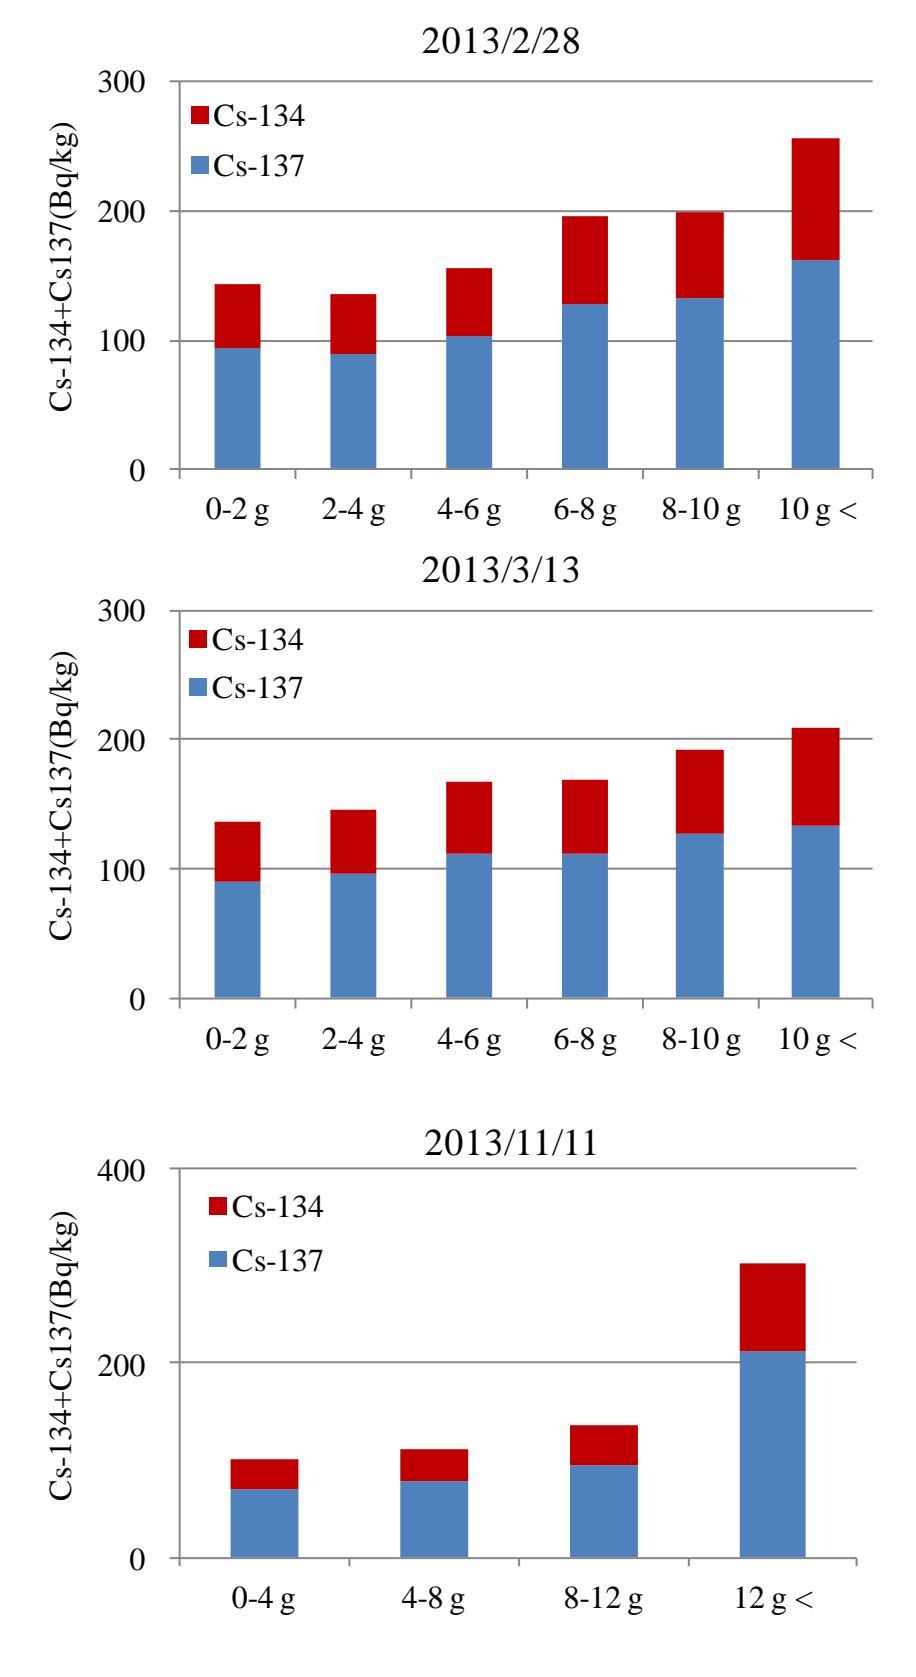
図(2)-5 赤城大沼で釣獲されたワカサギの年齢とサイズ別 放射性セシウム濃度(続き)

ワカサギサイズ別の放射性セシウム濃度と年齢査定を図(2)-5に示す。サイズが大きくなるほど 放射性セシウム蓄積量が増大しており、サイズ依存性が確認された。これらのデータを使用して 2012年、2013年および2014年1月のワカサギ年齢別の放射性セシウム濃度(Cs-137)を表(2)-4に示 す。2012年1月29日の0才魚(2011年5月ふ化)と1才魚(2010年5月ふ化)の放射性セシウム濃度は それぞれ250 Bq/kgと290 Bq/kgであり、約1年後の2013年1月4日には121 Bq/kg(1才魚)と157 Bq/kg (2才魚)と約半減した。しかし、2013年1月4日に0才魚(2011年5月ふ化)と1才魚(2010年5月ふ 化)の放射性セシウム濃度はそれぞれ89 Bq/kgと121 Bq/kgであり、1年後の2014年1月4日には79 Bq/kgと131 Bq/kgとほとんど変化が見られなかった。

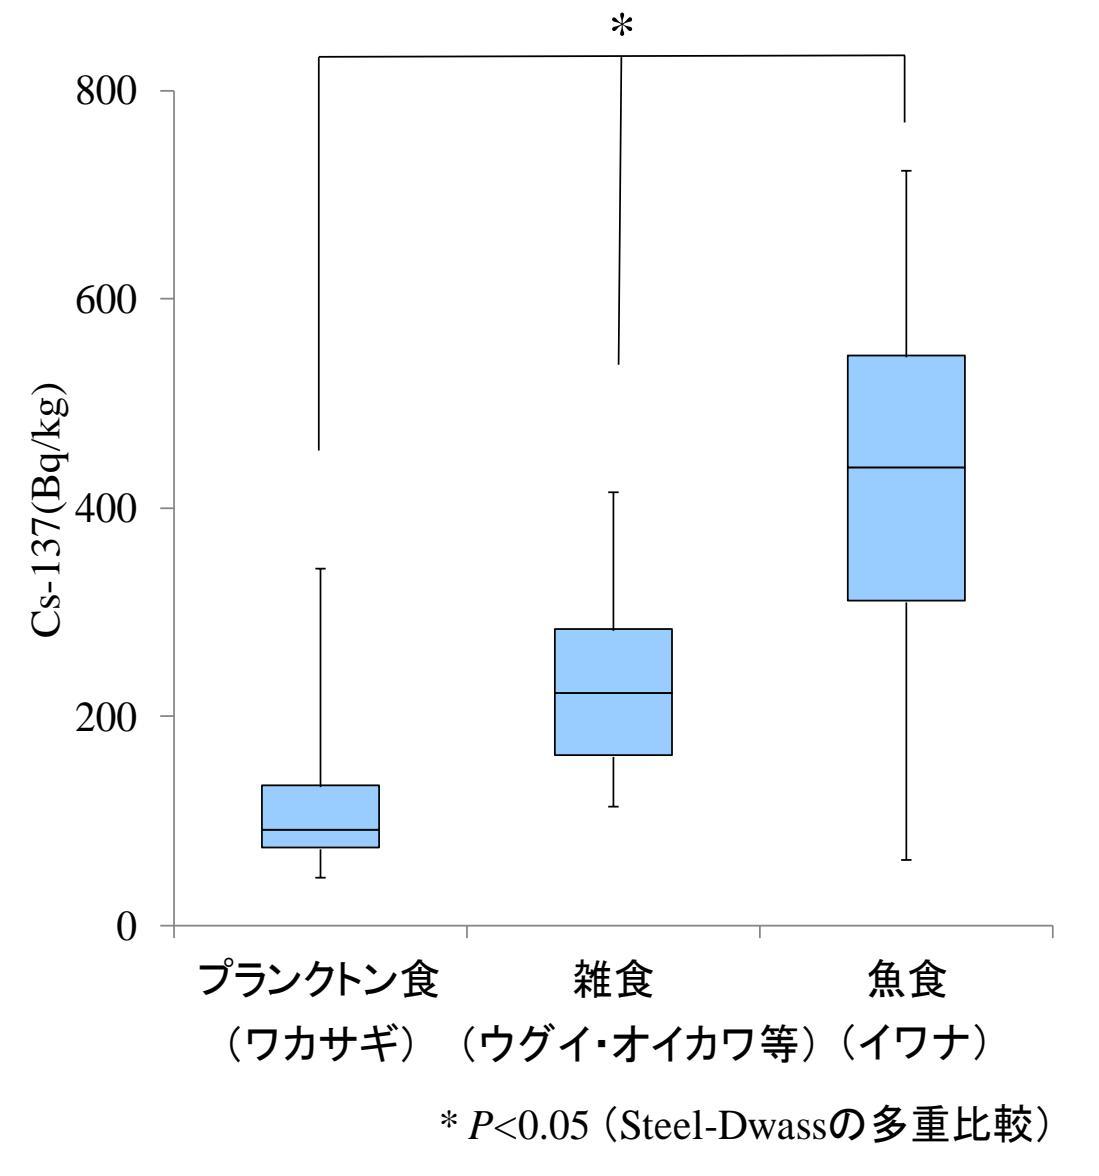
全ての魚種がワカサギよりも高い放射性セシウム濃度を示した。次に魚類の食性別(プランクト ン食性(ワカサギ)、雑食性(ウグイ、オイカワ、ヨシノボリ、モツゴおよびシマドジョウ)お よび魚食性(イワナ))に分類して放射性セシウム濃度を求めた(図(2)-6)。なお、食性別の比 較には物理学的半減期が長く、試験期間中の物理学的減衰がほとんどないCs-137を使用した。魚類 の食性別の放射性セシウム濃度には有意差が認められたので(P<0.05:Kruskal Wallis検定)、食性 間についても多重比較を行ったところ有意差が認められ (P<0.05:Steel-Dwassの多重比較)、特に 魚食性のイワナは他魚種よりも高濃度であった。プランクトン食性の小型魚類(ワカサギ)の放 射性セシウムの取り込みは相対的に急速で、最高濃度はフォールアウト後3週間で観察されるが、 栄養段階の高い魚食性魚類の放射性セシウムの取り込みは遅く、最高濃度はフォールアウト後6ヶ 月以降に観察される⁴⁾。また、赤城大沼におけるイワナの個体数は少なく、他に魚食性の競合魚種 がいないことから、十分に魚類を捕食することが可能であると考えられ、イワナの放射性セシウ ム濃度が高濃度になったと考えられた。イワナの部位別の放射性セシウム濃度の結果を表(2)-9と 10に示す。放射性セシウムは筋肉(可食部)に最も蓄積されており、これまでの報告と一致して いた⁵⁾。

魚類の食性別(プランクトン食性、雑食性および魚食性) に分類して放射性セシウム濃度を求めた(図5)。なお、食 性別の比較には物理学的半減期が長く、試験期間中の物理学 的減衰がほとんどないCs-137を使用した。魚類の食性別の 放射性セシウム濃度には有意差が認められたので(P<0.05: Kruskal Wallis検定)、食性間についても多重比較を行った ところ有意差が認められ (P<0.05: Steel-Dwassの多重比較)、 特に魚食性の魚類(イワナ)は他魚種よりも高濃度であった。

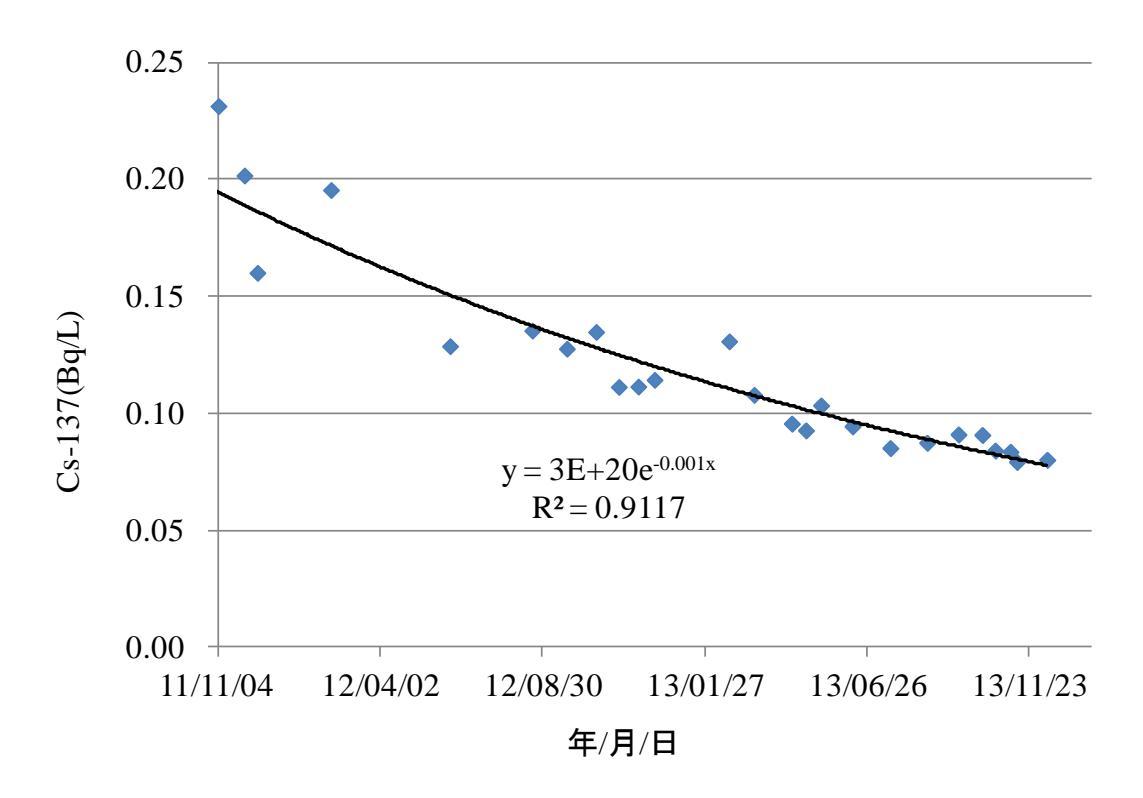
図(2)-7 赤城大沼・湖心部・表層水における放射性セシウム(Cs-137)濃度の推移

赤城大沼湖心部・表層における湖水の全放射性セシウム(Cs-137)濃度の推移を図(2)-7に示す。

赤城大沼湖心部・表層における湖水の全放射 性セシウム(Cs-137)濃度の推移を図6に示す。 2011年11月の調査開始以降、漸減傾向を示して いる。湖心部における2013年10月の水深別放射 性セシウム (Cs-137) 濃度結果を図7に示す。循 環が始まる10月の底層の溶存態放射性セシウム 濃度は非常に高かった。このように底層で放射 性セシウム濃度が上昇する理由としては、底層 に沈殿する放射性セシウムを含む有機物(プラ ンクトンの死骸や落ち葉等)が分解して湖水に 再溶出していると考えられる。特に10月は全循 環が始まることから一次生産量が上昇するこ とで新生堆積物の沈殿量が増加し、これら新生 堆積物から放射性セシウムが再溶出していると 推測される。さらに、10月の調査時には水温躍 層が水深9-13 mに形成されており、沈殿・再溶 出した放射性セシウムは底層に留まることによ り、高濃度になったと考えられる。対照湖沼の 赤谷湖、草木湖および梅田湖における湖水の放 射性セシウム濃度結果を表3に示す。対照湖沼に おける湖水の放射性セシウム濃度は赤城大沼よ りも明らかに低かった。この理由としては、赤 城大沼は山頂のカルデラに形成された火口原湖 であり、湖水の滞留時間が長く閉鎖性の強い湖 であるが、対照湖沼はダム湖であることから集 水域が広く、湖水の滞留時間が短く開放的な湖 であるためと考えられる。赤谷湖や草木湖の底 質は、赤城大沼の底質よりも高濃度の放射性セ シウムが検出されているが、湖水の濃度は低く、 ワカサギ(魚類)への影響が少ない。つまり、

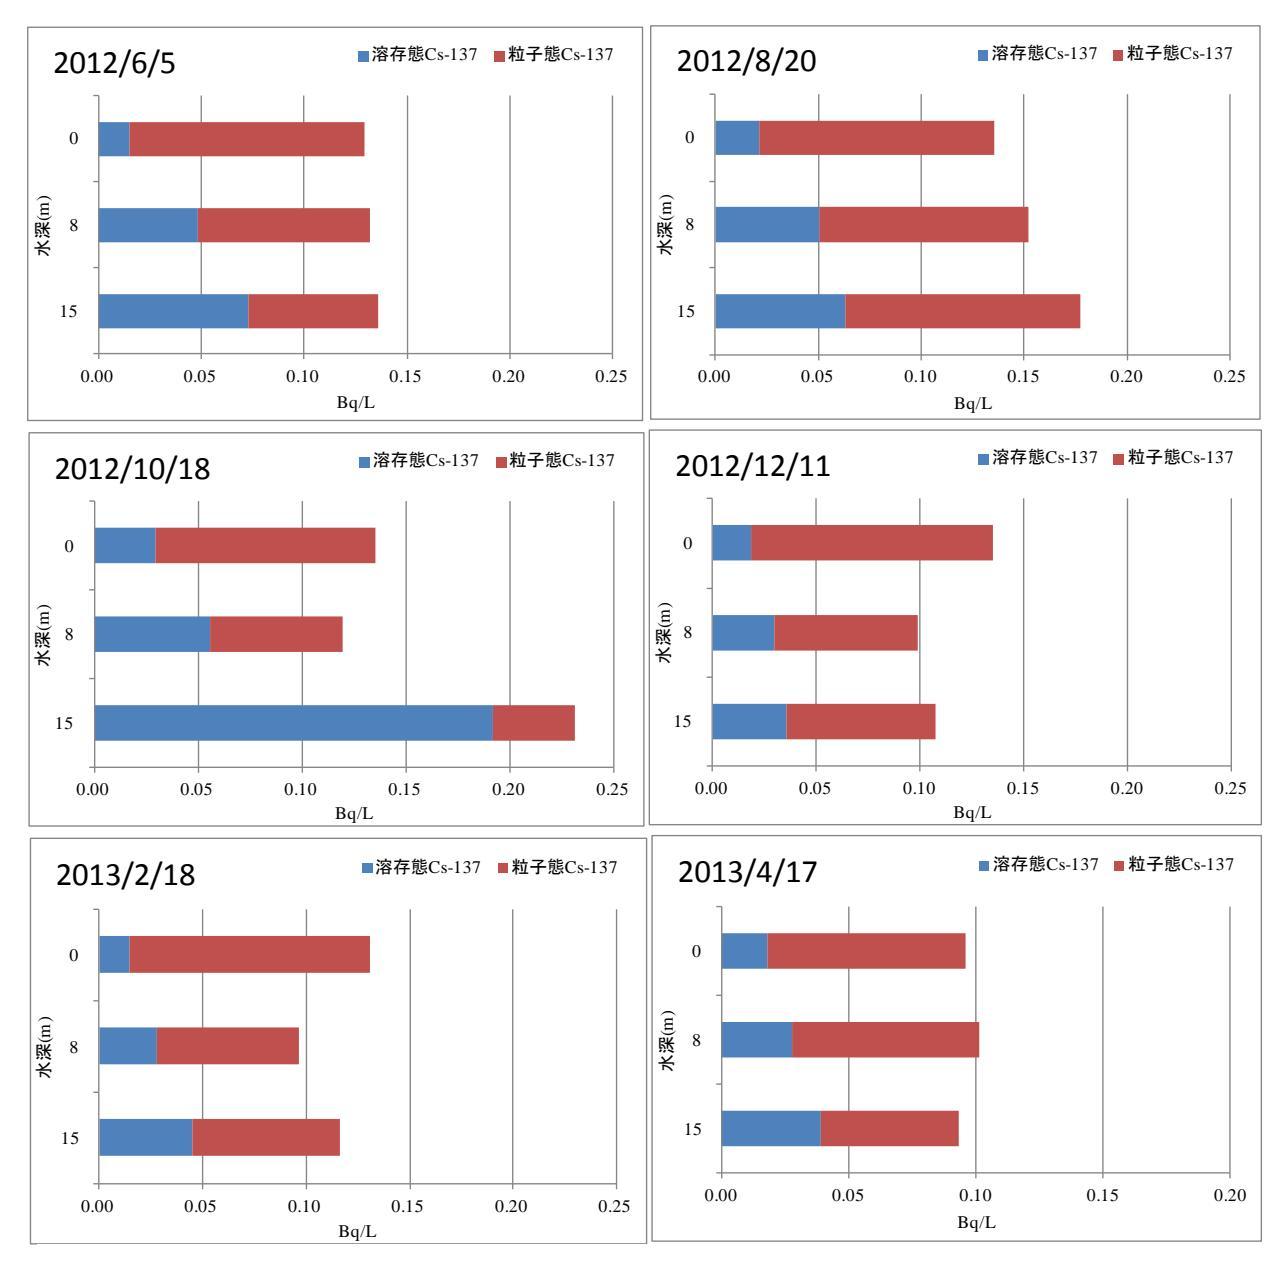
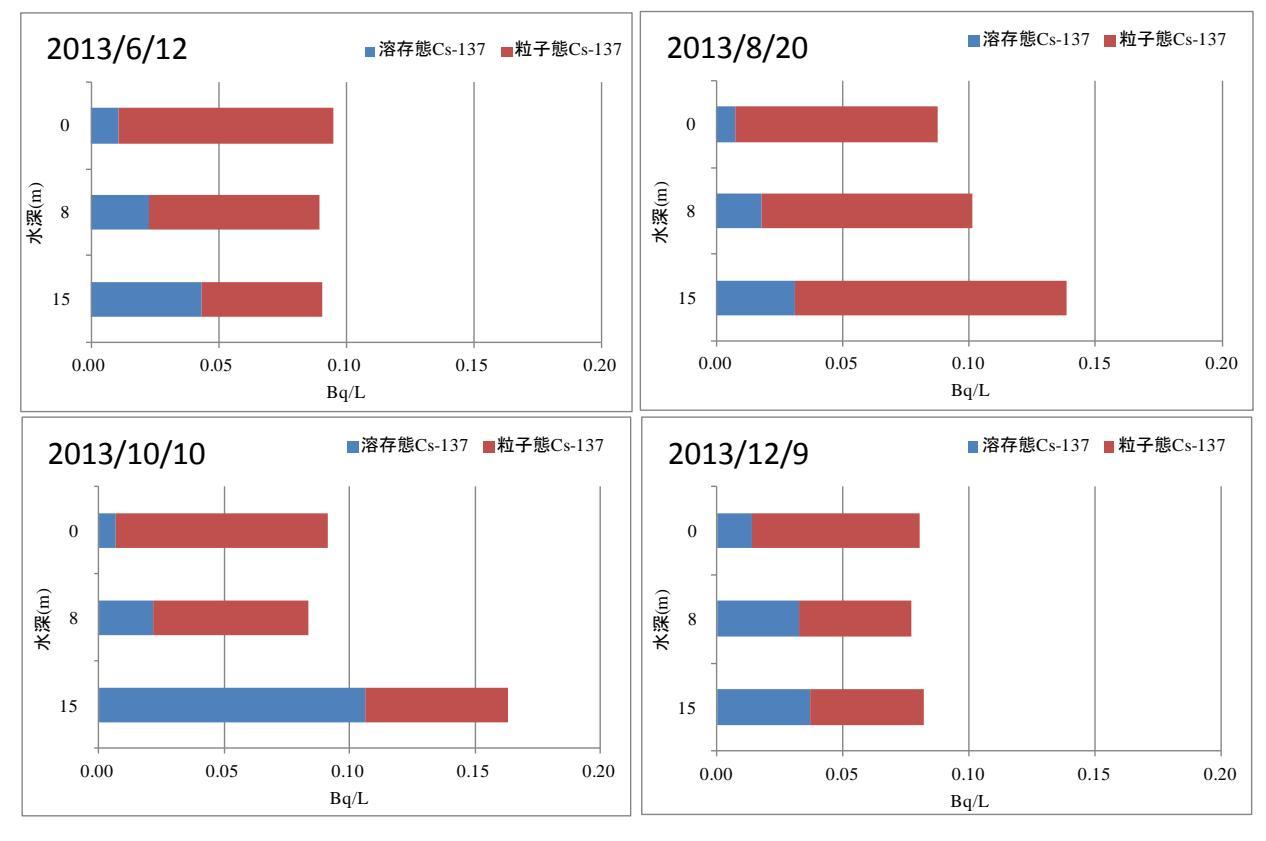
図(2)-8 赤城大沼・湖心部における水深別湖水の放射性セシウム(Cs-137)濃度

湖心部における水深別の放射性セシウム(Cs-137)濃度結果を図(2)-8に示す。溶存態放射性セシウム濃度は下層に向かって上昇していた。特に、全循環が始まる10月の底層の溶存態放射性セシウム濃度は非常に高かった。このように底層で放射性セシウム濃度が上昇する理由としては、底層に沈殿する放射性セシウムを含む有機物(プランクトンの死骸や落ち葉等)が分解して湖水に再溶出していると考えられる。特に10月は全循環が始まることから一次生産量が上昇することで新生堆積物の沈殿量が増加し、これら新生堆積物から放射性セシウムが再溶出していると推測される。さらに、10月の調査時には水温躍層が水深9-13 mに形成されており、沈殿・再溶出した放射性セシウムは底層に留まることにより、高濃度になったと考えられる。

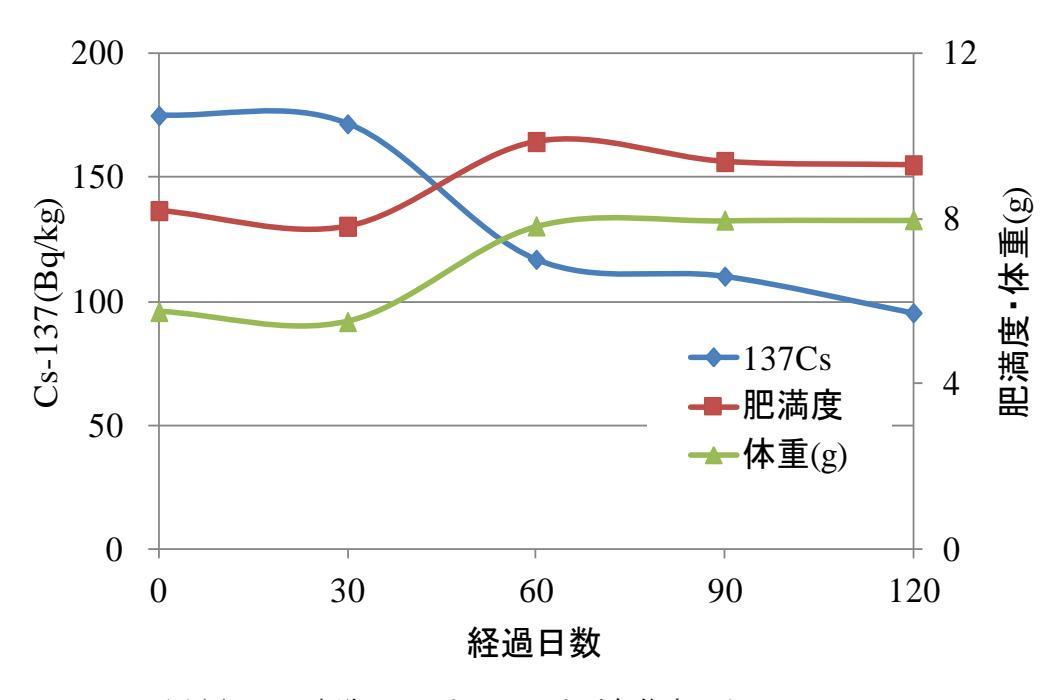
図(2)-10 実験2におけるワカサギ魚体内からの 放射性セシウム(Cs-137)減衰過程

実験2におけるワカサギ魚体内からの放射性セシウム(Cs-137)減衰過程を図(2)-10に示す。実験1と比較して約3倍量の冷凍コペポーダを給餌することで体重が増える条件を想定していたが、 一時期(30から60日目)を除いて残餌が多かった。残餌の少なかった30日目から60日目において 魚体重は2g以上増え、肥満度も同様に高くなった。一方、放射性セシウム濃度は172 Bq/kg(30日 目)から117 Bq/kg(60日目)に急激に減少した。30日目の平均魚体重は5.5 gであり、60日目は7.8 gであった。30日目に放射性セシウム濃度を体重増加分の比率(7.8/5.5)で除すると121 Bq/kgとなることから、体重の増加分だけ放射性セシウムが減少したと考えられた。

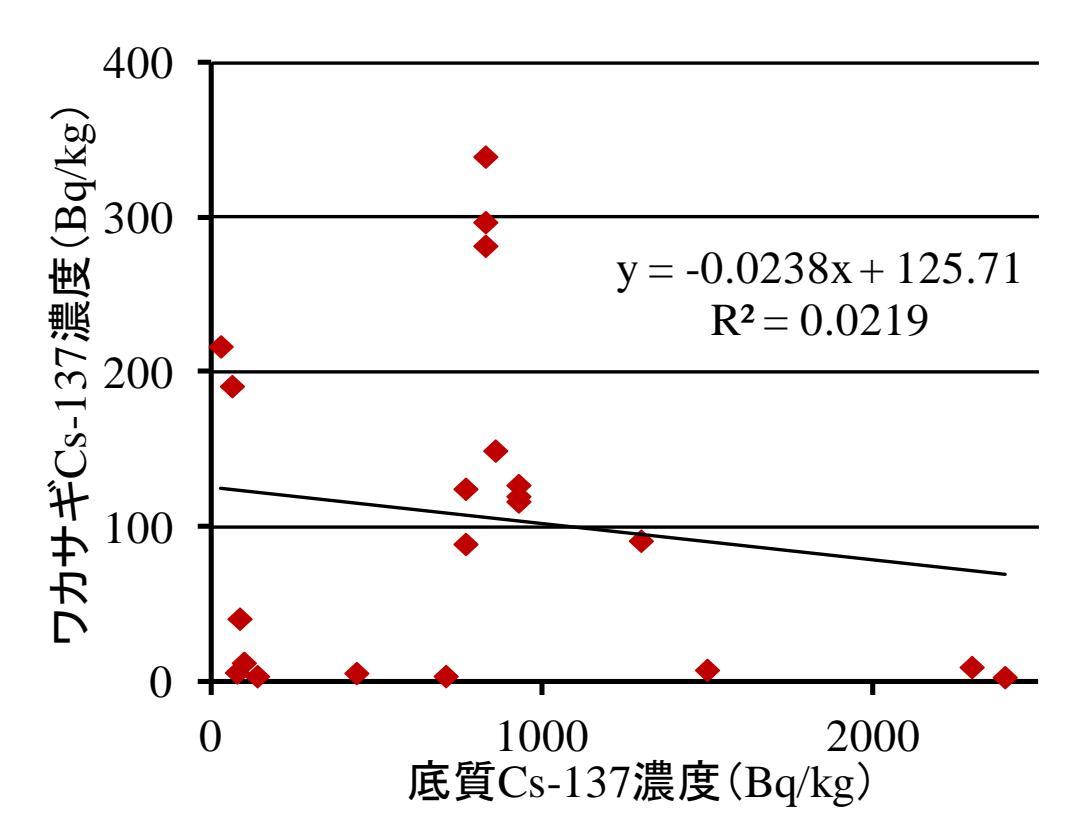
図(2)-11 底質とワカサギの放射性セシウム(Cs-137)濃度の関係

環境省が実施している環境モニタリング調査より、高濃度の放射性セシウムが湖沼底質に存在 していることが明らかとなっている。そのため、湖沼底質にある高濃度の放射性セシウムが魚類 に移行する可能性が指摘されている。そこで、湖沼底質(環境省が実施している公共用水域にお ける放射性物質モニタリング測定結果を使用)とワカサギ(本研究測定結果を使用)の放射性セ シウム濃度(Cs-137)値を用いて両者の関係性を調べたところ相関は見られず、「ワカサギの飼育 試験による底質の影響評価」の結果を支持した(図(2)-11)。一方、湖水(本研究測定結果を使用) とワカサギの放射性セシウム濃度(Cs-137)間には正の相関が認められた(図(2)-12)。つまり、 湖水はワカサギの放射性セシウム濃度に影響を与えていると考えられ、湖水→プランクトン→ワ カサギと生物濃縮により放射性セシウムが移行していると推察される。また、湖水濃度が高いほ どワカサギは高濃度になっていることから、魚類の放射性セシウム濃度を推定するためには湖水 濃度の測定が必要であると言える。

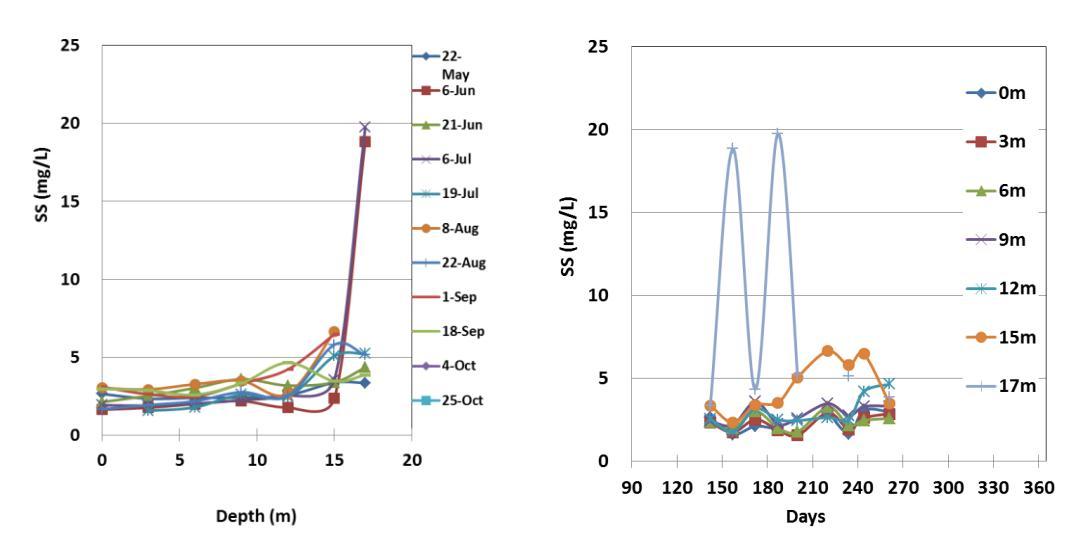
図(3)-7. 深度別、季節別の懸濁物質量(SS)

図(3)-7に、深度別、季節別の懸濁物質量(SS)を示した。湖底周辺での採取場所による大きな 変化はあるが、季節的な変化は少なかった。水深 15m では徐々に懸濁物質量が増加し秋には減少 した。一方、深度別、季節別のクロロフィルa量(図(3)-8)の変化は、水深によって大きく異な っていた。特に、7月には水深 9-12m 付近、10月には水深 6m 付近、11月には水深 9m 付近のクロ ロフィルa量が高く、藻類が中層で増加したことが判る。水質環境から、夏期に成層して(図(3)-9)、 温度躍層下で溶存酸素が極大になり藻類の一次生産が大きい事が判った。また、底層では無酸素 になり水深 10m以深ではワカサギなどの生息ができなく、電気伝導度が上昇していて底泥からの 溶出が起こっていると推定された。図(3)-10 には各種の植物プランクトンの水深別個体数(個体 数/m1)を示した。主な藻類は珪藻の Cycolotella sp.と星状群体の Fragilaria sp.であった。 同じく珪藻の Aulacoseira ambigua が水深 15m 付近に多かった。

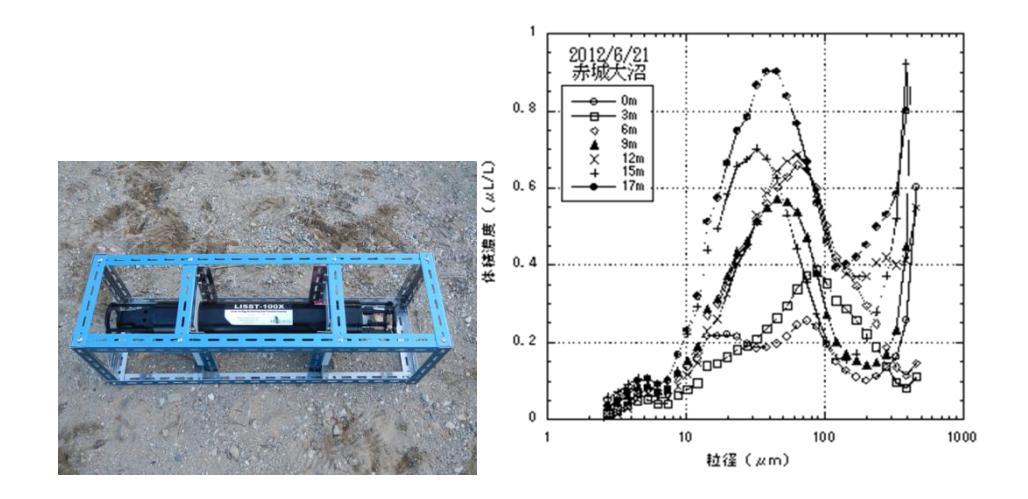
図(3)-15. LISST-100Xの外観(左図)と湖心の水深別粒径-体積濃度の関係(右図)

粒度分析を行う LISST-100X の外観(図(3)-15,16)を示した。その機器を使って、採水した湖心 の湖水を持ち帰って水深別粒径-体積濃度の関係を測定した。水深毎に含まれる植物プランクト ンの種類や大きさに関係して、粒径分布が変化することが見られた。赤城大沼の表層と流出河川 の粒径分布は、74.5μmをピークとする大型有機態凝集粒子が少ないために植物プランクトンと思 われるピーク(14.2~23.4μm)が明確である。流出の粒径分布の形状は湖心と相似であったが、 湖心よりも高い体積濃度になっていた。図(3)-17には流入河川と流出河川の粒径一堆積濃度との関 係(左図)、湖心の粒径一堆積濃度との関係(右図)を示した。5月と比較して6月の台風後には 小さな粒径分布になっていた。5.27~12.1μmの間はほぼ同じくらいであった。ピーク粒径は、底 層近くの水深17mでは38.4μmであったが、水深15mでは32.5μmと減少した。この変化は次の 仮説が想定される。A)再懸濁説: 再懸濁する小さい粒子は少なく、大きな粒子(32.5~38.4μm) が再懸濁した結果。植物プランクトンのピーク(14.2~23.4μm)は隠れ、その粒径範囲にわずか なゆがみである。B)土壌粒子流入説:流域からの微細な土壌粒子の混入による懸濁。総合的な結 論には更なる台風時の流域からの流入水の追跡調査が必要である。図(3)-18には水深と体積濃度と の関係(左図:粒度別、右図:地点別)を示した。10月の水深10-12m付近にはどの地点でも同じ ようなピークが見られ、その原因を作っているのは5μm未満の粒子と推察できる。 図(3)-19には沿岸定点における粒径と体積濃度との関係(左図)、体積濃度の時間変化(右図)を 示した。図のようなLISST-100Xの架台設置し、時間変化を見たところ、40分にはLISST-100Xの 架台設置による底泥の撹乱と見られた懸濁粒子が多かったが、700分後の10/063:30には、ピーク 粒径 87.9µm、1000分後の10/068:29にはピーク粒径 87.9µmが見られた。粘土粒子分は、600 分後くらいまでほぼ一定で、その後減少していた。1000分後では、粘土粒子分が大きく増加(0.40 →1.58µL/L)していた。湖底上には浮遊している大型凝集態粒子は多く存在するが、浮遊してい る粘土粒子分はほぼ一定であり、湖底の泥に含まれる粘土粒子分が浮遊するのにはある程度に大 きな外力が必要と思われた。1000分後では、かなり乱流が発生していたと思われた。同時期に電 磁流速計による計測結果には流速を伴う大きな攪乱はなかった。以上のことから、この懸濁粒子 は大型の魚類(例えばコイやイワナなど)による遊泳による攪乱と思われ、平穏な時期でもある 程度の底泥の巻き上げは起こると推定された。

LISST-100X を使って粒度分析を行ったところ、水深毎に含まれる植物プランクトンの種類や大きさに関係して、粒径分布が変化することが見られた。赤城大沼の表層と流出河川の粒径分布は、74.5 µm をピークとする大型有機態凝集粒子が少ないために植物プランクトンと思われるピーク(14.2~23.4 µm)が明確である。流出の粒径分布の形状は湖心と相似で、湖心よりも高い体積濃度になっていた。夏期の成層期には一次粒子として 5.3 µm の粒子、植物プランクトンとして 12.1 µm の粒子が見られ、三次粒子として 63.1-87.9 µm の粒径の粒子がピークを作っていた。冬期の雪氷下の成層期には、水深 2-12 m に一次粒子として 6.0 µm の粒子があり、二次粒子として水深 1~12 m に 43.9 µm の粒径粒子が存在し、冬期は約 1/10 の濃度であった。

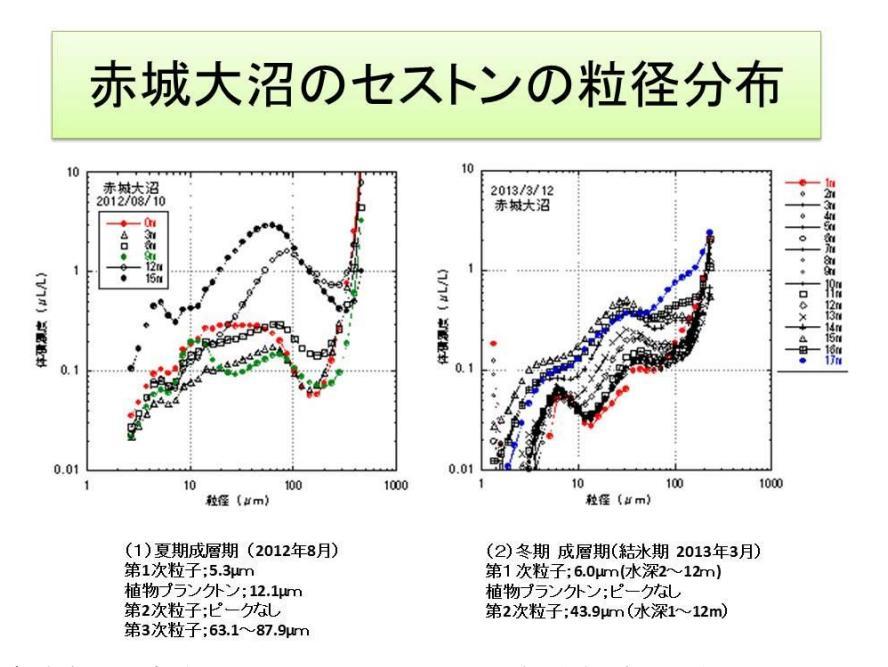
図(3)-20. 赤城大沼の各水深におけるセストンの粒径分布(2012年8月と2013年3月)

LISST-100X で測定した赤城大沼の各水深におけるセストンの粒径分布(2012 年 8 月と 2013 年 3 月)を図(3)-20 に示した。夏期の成層期には一次粒子として 5.3 µ m の粒子、植物プランクトン として 12.1 µ m の粒子が見られ、三次粒子として 63.1-87.9 µ m の粒径の粒子がピークを作ってい た。冬期の雪氷下の成層期には、水深 2-12 m に一次粒子として 6.0 µ m の粒子があり、二次粒子と して水深 1~12 m に 43.9 µ m の粒径粒子が存在し、冬期は約 1/10 の濃度であった。

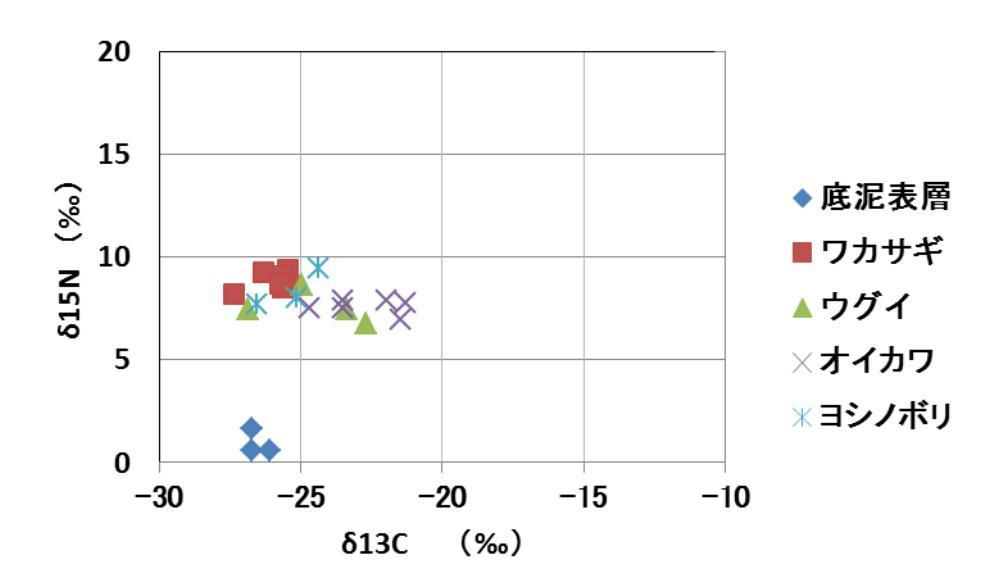
図(3)-22. 底質表層および魚類の窒素・炭素安定同位体比

底質表層および魚類の窒素・炭素安定同位体比を図(3)-22 に示した。ワカサギの窒素安定同位体 比は約9%で、ヨシノボリ、ウグイ、オイカワとそれほど違いはなかったが、底質の窒素安定同位 体比とはかけ離れており、直接底泥を摂食する可能性は低いと考えられた。ワカサギの炭素の同 位体比は他の3魚種より軽くなっており、植物プランクトン由来の炭素を起源とする食性である ことが推察された。

ワカサギが生きたタマミジンコを食べる様子をハイビジョンカメラと、 ハイビジョン規格のハイスピードカメラを用いて撮影した。ワカサギの食 物連鎖による Cs 生物濃縮メカニズムを明らかにするため、動植物プラ ンクトン、底生動物および魚類の窒素・炭素安定同位体比を測定し て、食物網を明らかにし食物からの Cs の移行量を推定するためサンプ ルを調製した。底質表層および魚類の窒素・炭素安定同位体比を図 8 に示した。ワカサギの窒素安定同位体比は約 9‰で、ヨシノボリ、ウグ イ、オイカワとそれほど違いはなかったが、底質の窒素安定同位体比 とはかけ離れており、直接底泥を摂食する可能性は低い。ワカサギの 炭素の同位体比は他の 3 魚種より軽くなっており、植物プランクトン由 来の炭素を起源とする食性であると推察された。
