課題名 5ZB-1201 群馬県に降下した放射性セシウムの動態解析と将来予測

課題代表者名 角田 欣一 (群馬大学理工学研究院分子科学部門分析化学研究室)

研究実施期間 平成24~25年度

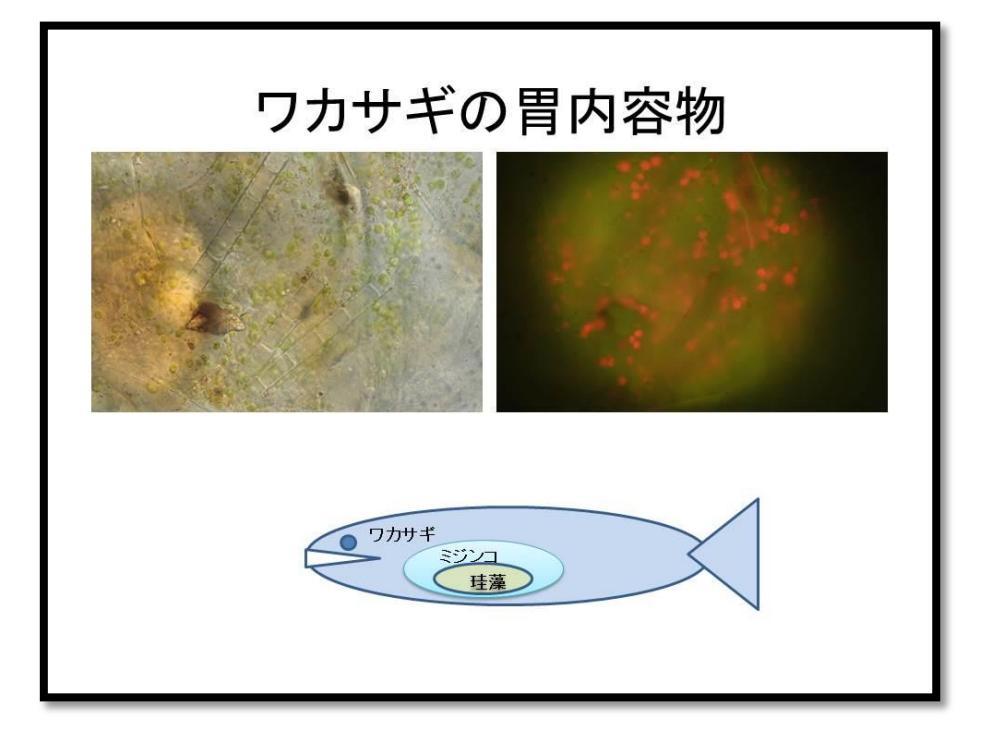
図(3)-23. ワカサギの胃内容物と模式図

図(3)-23. にはワカサギの胃内容物と模式図を示し、図(3)-24. にはワカサギの胃内容物の顕微鏡 写真を示した。ワカサギの胃内容物には動物プランクトンの卵やその分解された体が見られ、動 物プランクトン食であることが明らかである。一方、それ以外にも緑色した微細藻類や長い珪藻 が見られた。緑色した微細藻類は紫外線を当てると蛍光を発する生きた細胞であることが判明し た。このことは、動物プランクトン以外にも、その動物プランクトンの胃内容物として未消化な 微細藻類を取り込んでいることになる。大型の群体を作る藍藻類、長い珪藻は動物プランクトン の餌にはなり得ないことから、直接ワカサギが長い珪藻を選択したか動物プランクトンを摂食す る際に誤飲したと考えられた。先の同位体比分析から他魚種より軽い炭素の同位体比を示したこ とを考え合わせると、ワカサギの餌として間接的・直接的に植物プランクトンは重要な位置を占 めていると考えられた。

図9にはワカサギの胃内容物と模式図を示す。ワカサギの胃内容物 には動物プランクトンの卵やその分解された体が見られ、動物プランク トン食であった。一方、それ以外にも微細藻類や珪藻が見られた。微 細藻類は生きた細胞であることが判明した。動物プランクトンの胃内容 物として未消化な微細藻類を取り込んでいた。大型の群体を作る藍藻 類、長い珪藻は動物プランクトンの餌にはなり得ないことから、直接ワカ

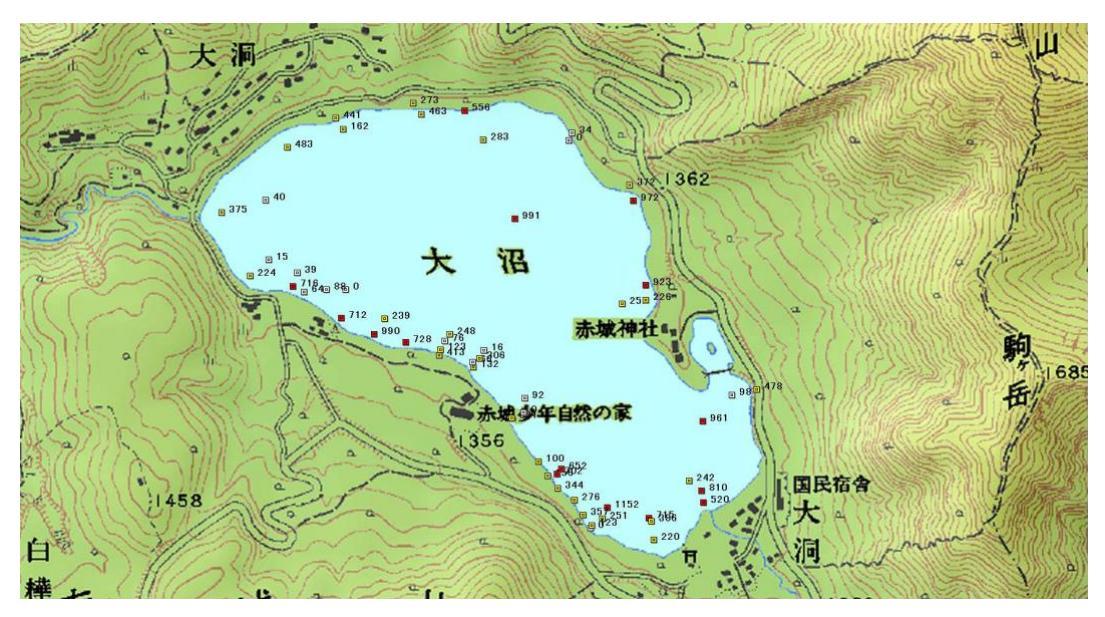
図(3)-25. 沿岸部の放射性セシウムの蓄積濃度(2012年8月)

図(3)-25 には沿岸部の放射性セシウムの蓄積濃度(2012 年 8 月)を示した。沿岸域の底泥に含 まれる放射性セシウムは湖心の底泥に比べて少ないが、場所による偏りが見られた。特に高いの は、キャンプ場下、赤城神社の北、覚満淵川河口、赤城少年自然の家の南、武蔵大学寮の北であ った。低いのは底泥が礫質で有機物量が少なく粘土粒子の量が少ないためと考えられた。これら の放射性セシウムの分布偏りを明らかにするために、集水域での蓄積量にも同様の偏りがあるか を確認するため、登山道における空間線量の測定と流路図の作成を行った。その結果は、図(3)-26 に示した。赤城大沼の集水域と仮想の表層流路図上には、空間放射線量が高いいわゆるホットス ポットが3ヶ所認められた。地蔵岳中腹、薬師岳中腹、黒檜山の中腹の何れも標高1500mであっ た。当時の積雪の状態や風向きによる放射性セシウムが偏って蓄積したと考えられ、その下流に 流路に沿って流れ込んだものと推定された。

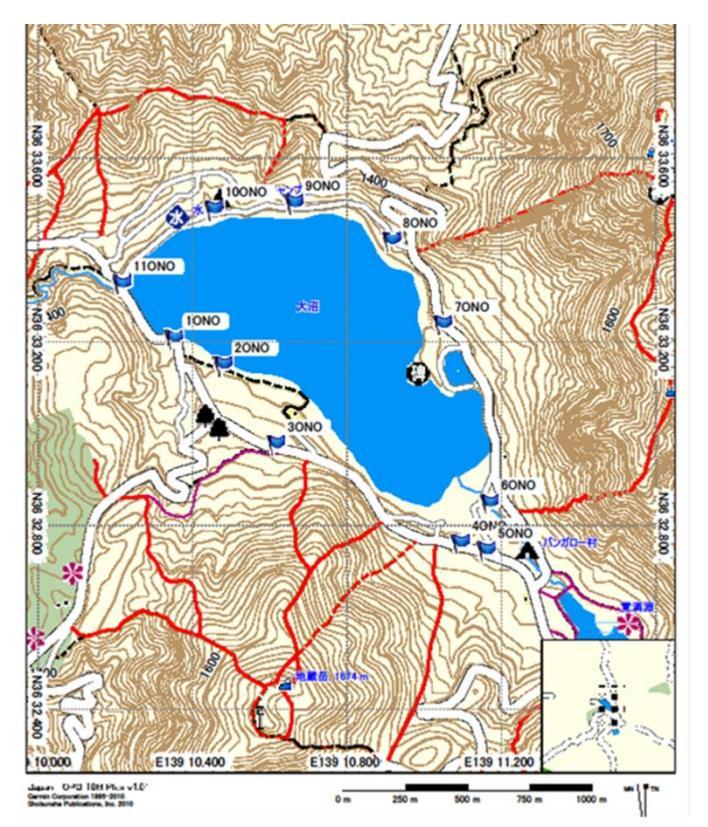
図(3)-27. 流砂トラップの配置図

赤城大沼の流入河川は覚満川のみであるが、集水域の一部でしかない。約7割は地下水もしく は湧水起源とされている(近藤・濱田,2009)。台風や大雨による洪水時には、Csを含む濁水が表 層を流れて通常の涸れ沢から流入すると想定される。そこで、流入量の多いと考えられた涸れ沢 に流砂トラップを10ヶ所に設置(図(3)-27)して、洪水後に8個回収した(図(3)-28)。

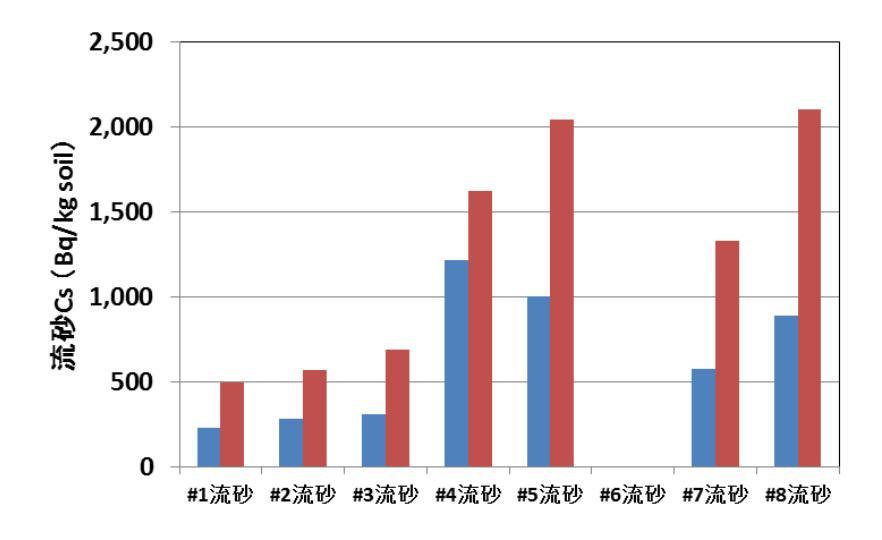
図(3)-29. 流砂の放射性物質量

図(3)-29 には流砂に含まれていた放射性 Cs の濃度を示した。平均して約 1200 Bq/kg の土砂が台風
時には流入すると定性的に見積もられた。各流入は流域面積と覚満川の流域との比較によって流入量を半定量的に見積もることは可能である。粒径の大きい石や砂は湖岸近傍に堆積するが、細 粒分は湖内に拡散して再堆積すると予想される。

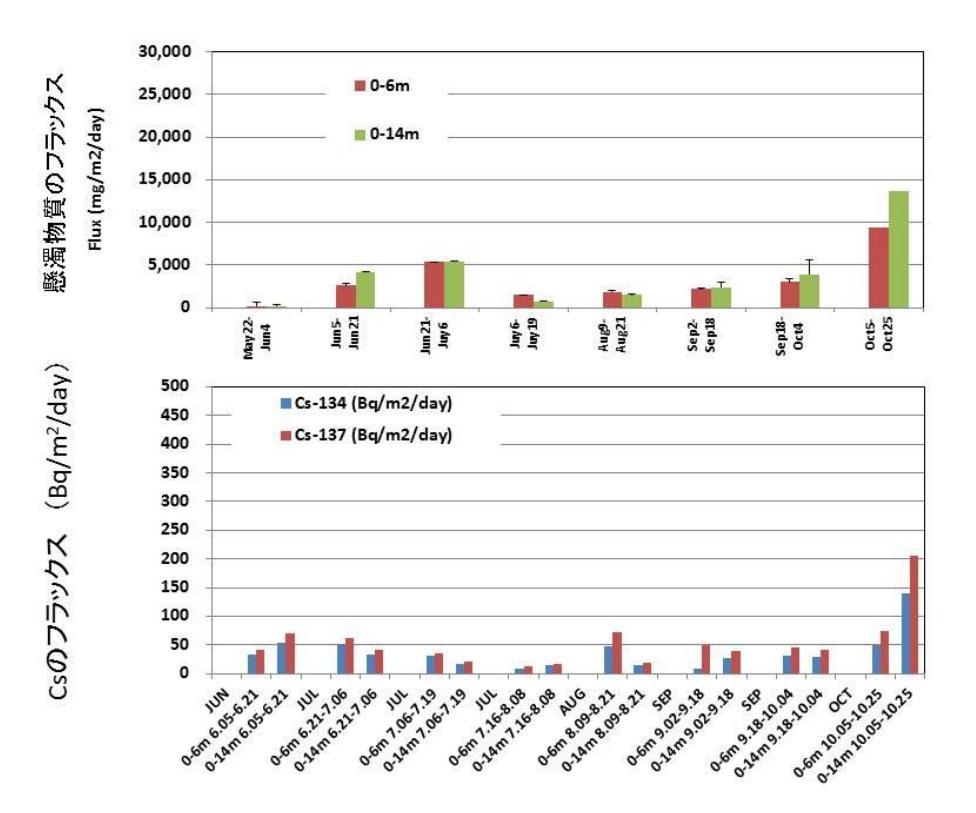
図(3)-39. 湖沼沈殿物と沈殿物の Cs フラックス(2012年)

2012年の湖沼沈殿物と沈殿物の Cs フラックスを図(3)-39. に示した。6月の湖沼循環期には沈殿 物量が5g/m²/day あり、夏期の成層期には低下してg/m²/day、秋の循環期には最大の14g/m²/day に なった。水深 6m と水深 14m で観測した結果はほぼ同じであったことから上層の光合成有効層で の生物生産に比例して枯死した動植物プランクトンが凝集沈殿したものと考えられた。年間を通 じて 2012年には1476g/m²/年の沈殿物があり、2013年には1079g/m²/年の沈殿物があった。浅場で は 2013年には4169g/m²/年があって約4倍の蓄積が見かけ上あったが、再懸濁によるものである。

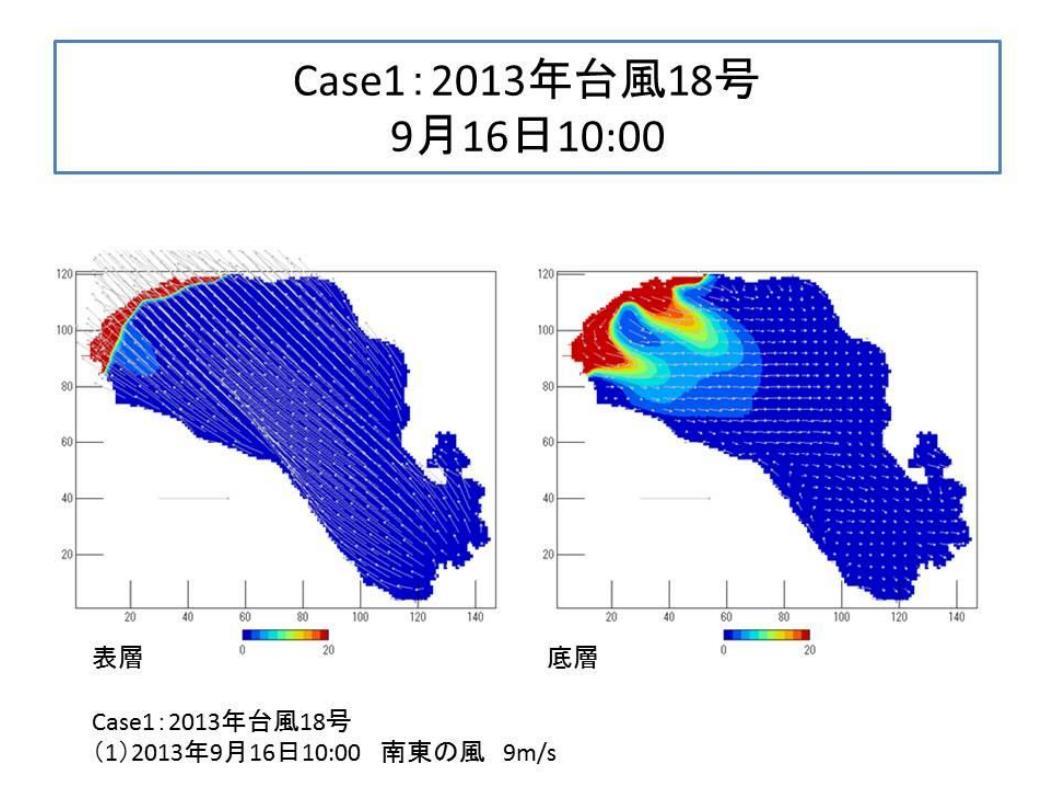
図(3)-41. 台風による風波で引き起こされた底泥の移動シュミュレーション(2013年9月)

台風による風波で引き起こされた底泥の移動シュミュレーション(図(3)-41:2013 年 9 月)と(図 (3)-42:2013 年 10 月)を行った。計算手法は、豊田ら(2003)と基本的に同様であるが、吹送波の算 定に用いる水深は赤城大沼の平均水深といわれる 9.1 m とし、波浪推定地点の実水深に対する浅 水・砕波変形を考慮して補正した。吹送流場は準 3 次元での計算とし、鉛直方向に 1 m 間隔で層 分割(ただし、15 m~最大水深は同一層)。底泥の巻き上げフラックス E=M(τ/τe-1) におい て、τeには豊田ら(2003)と同じ 0.05 Pa としたが、M は大きめに設定し、0.2 g/m²/s とした。検討 対象とした強風イベントは、Case 1:2013 年台風 18 号(2013 年 9 月 16 日 1:00~9 月 18 日 23:00 : 70時間)風速最大時の風向:南東→ 9月18日に採水調査があった。Case 2 として、2013年台風 26 号(2013年10月16日1:00~10月18日0:00 :47時間)風速最大時の風向:北西とした。

その結果、台風 18 号による風波で引き起こされた底泥の移動シュミュレーション(2013 年 9 月)では、表層は南東の流向が起こり、北西の湖面が乱れて底層の流れが北西から南東へ 2 筋の 濁水が移動したことが計算された。一方、台風 26 号による風波で引き起こされた底泥の移動シュ ミュレーション(2013年10月)では、北西の風によって北西方向の表層に流れが生じ、南東の沿 岸が乱れて底層には北西に向かう濁水が計算された。何れも、風が止むと直ぐに流れが収まるた め底層の濁水の移動は長くは続かない事が解った。大型の台風が赤城山周辺を通過することで周 辺部の底泥は乱され Cs を含む細粒粒子は再移動するであろう事は予想された。

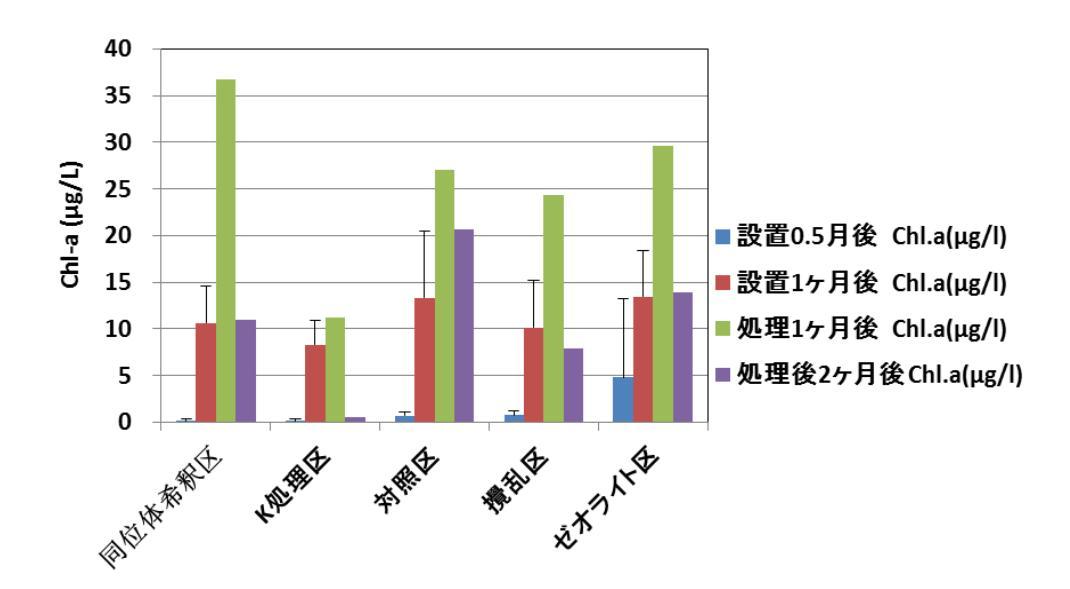
図(3)-44. 隔離水界実験における微細藻類(クロロフィル a 量)の発生の処理間比較

実際に湖沼で起こっている底泥再懸濁仮説の証明、適応策として Cs と同族元素であるカリウム や安定 Cs を拮抗剤として実験区に加えた(図(3)-43)。また、安全性のある無機物質であるゼオ ライトを加えて底質攪拌再懸濁区・非攪乱区・底質除染区実験とした。その結果(図(3)-44、45)、 何れの区でも底質設置 1ヶ月後に藻類由来のクロロフィル a 量 10µg/L を示した。その後各処理を 施行したところ、カリウム添加 100 ppm 区では実験区の藻類は増加せず、対照区に比べても低か った。一方、安定 Cs の添加 100 ppm 区では藻類の増加をもたらした。攪乱区やゼオライト添加区 は対照区との違いはなかった。この実験条件程度では、攪乱やゼオライトには生態系への影響は 認められない。カリウム添加は藻類が予想より減少し貧栄養湖化し、安定 Cs 添加すると藻類が増 加して富栄養化する懸念があることが判った。今後、溶存態と懸濁態の Cs がどうなるかを検討が 必要である。
