実践!! 事前調査の方法と注意点

建築物等の解体等に係る石綿ばく露防止 及び 石綿飛散漏えい防止対策徹底マニュアル

4.3 事前調査

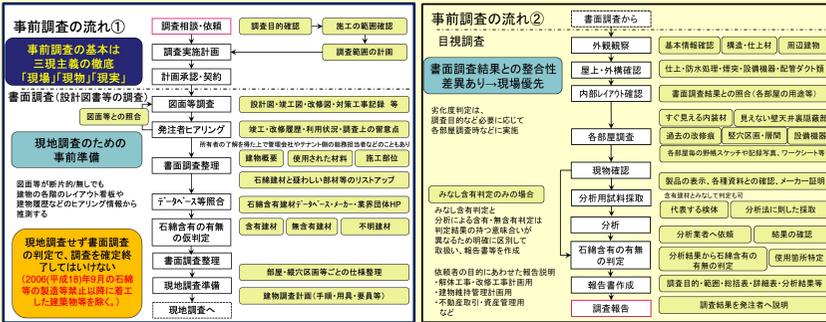
事前調査の実施方法の概略は、図 4.3.1のとおりである(事前調査の詳細な手法については、付録 I を参照。)。事前調査では、まず、書面調査や現地での目視調査を実施し、これらの調査で建材の石綿含有の有無が分からなかった場合は分析調査を行い、石綿含有の有無を判断するかまたは石綿含有ありとみなすことができる。

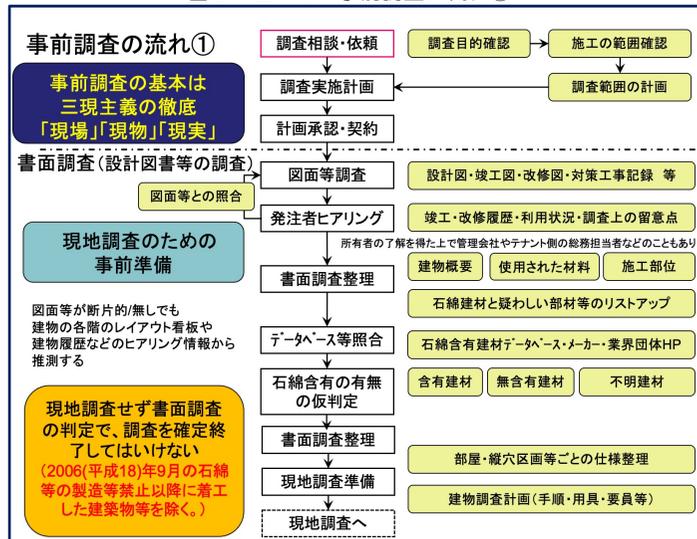
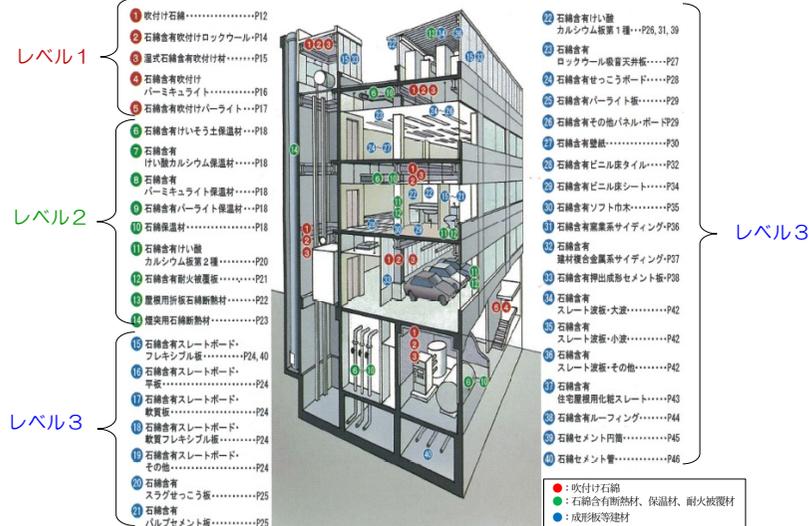
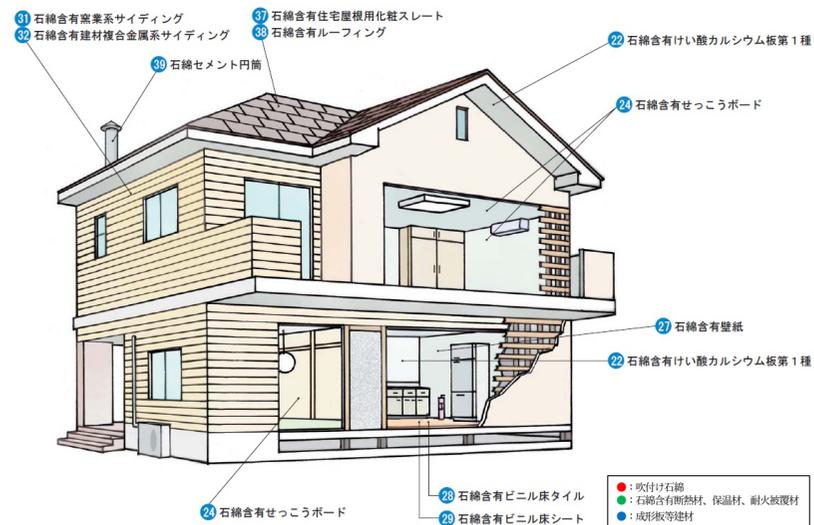
図 I-2-1 事前調査の流れ①

書面調査の流れは図 I-2-1 のとおりである。

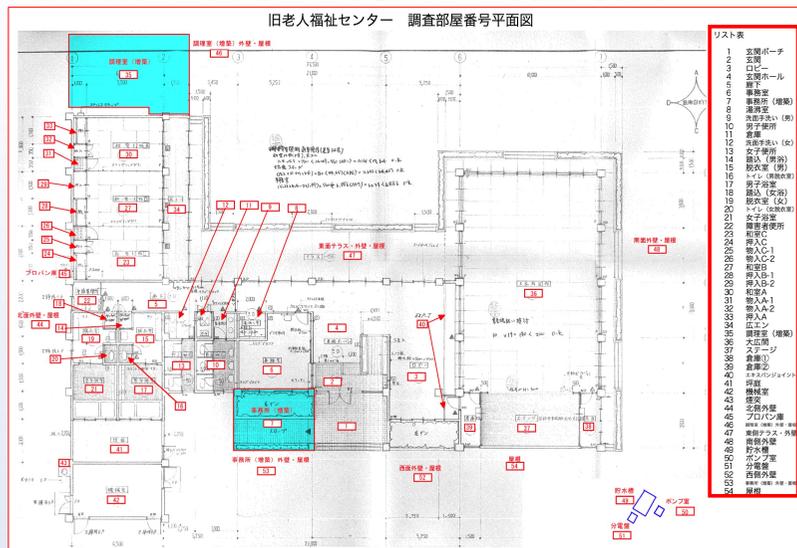
実践!! 部屋番号で管理し動線計画を立てる!

部屋に番号をつける意味は、調査動線の計画と網羅的調査を行うためである。玄関から調査のしやすい順に番号をつけるが、諸事情で多少の番号の変更もありうる。この建築物が調査時に使用中である場合、管理者の都合、施設利用者の都合により動線は入れ替わる場合がある。調査順は右サイドの部屋リスト表にて管理する。

調査単位は基本的には仕上げ表の部屋分けに準じる必要があるが、場合によっては部屋内に仕上げ建材が貼り分けてある場合がある。その場合、当該範囲を別の部屋とする部屋割り（空間という思想）もあり得ることを注意する。

動線計画時には、調査しやすいよう東西南北と外部も組み込む。外壁は庇、壁、腰壁、中木など仕上げが異なる場合がある。軒天も見落とさないように注意する。

屋根においても順次調査するが別棟に移る前に1棟ずつ調査する。

上記図面の中で部屋の色分けをしてあるが、この表記は施工年の違いを表している。

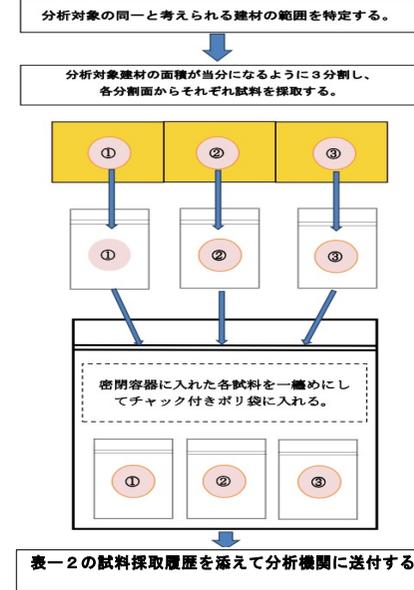
(出所)平成24年度 石棉含有建材の石棉含有率測定に係る講習会テキスト(一部改変)
図I-5-1 試料採取の流れ

採取した試料の扱いについては、1検体ごとに3箇所から採取した3個それぞれを別の密閉容器(チャック付きポリ袋)に入れ、3個のサンプルを一纏めにして1試料とする。(図I-5-1)

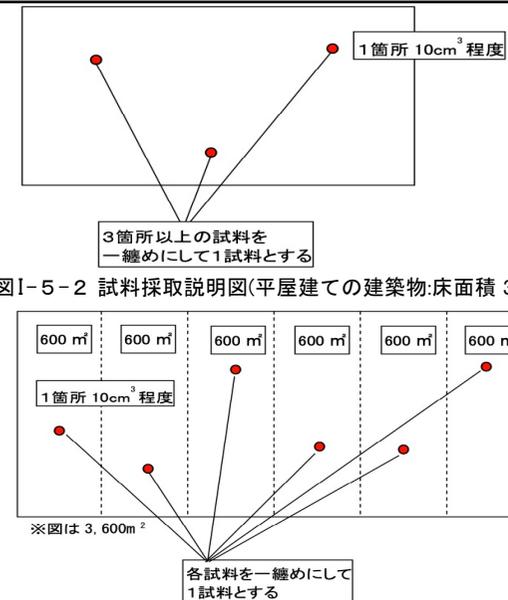
図I-5-3 試料採取説明図(平屋建ての建築物:床面積 3,000m² 以上)

- (1) 平屋建ての建築物で施工範囲(床面積を想定)が**3,000m²未満**の場合、試料は原則として、該当吹付け材施工部位の3箇所以上、1箇所あたり10cm³程度の試料を採取し、それぞれ密閉式試料ホルダーに入れ密閉したうえで、それらの試料をひとまとめで大きめの密閉式試料ホルダーに収納する。(図I-5-2)
- (2) 平屋建ての建築物で施工範囲(床面積を想定)が**3,000m²以上**の場合、600m²ごとに1箇所あたり10cm³程度の試料を採取し、それぞれ密閉式試料ホルダーに入れ密閉したうえで、それらの試料をひとまとめで大きめの密閉式試料ホルダーに収納する。(3,000m²以上の場合は2業者で施工することがある。)(図I-5-3)
- (3) 建築物であって、施工等の記録より、耐火被覆の区画に関し**耐火被覆の業者(吹付け業者)が明確**な場合、業者ごとの区画を一つの施工範囲とし、その範囲ごとに3箇所以上、1箇所あたり10cm³程度の試料を採取し、それぞれ密閉式試料ホルダーに入れ密閉したうえで、それらの試料をひとまとめで大きめの密閉式試料ホルダーに収納する。(図I-5-4)
- (4) 建築物であって、耐火被覆の区画に関し**記録がなくかつ耐火被覆の業者(吹付け業者)が不明確**な場合、各階を施工範囲とし、その範囲ごとに3箇所以上、1箇所あたり10cm³程度の試料を採取し、それぞれ密閉式試料ホルダーに入れ密閉したうえで、それらの試料をひとまとめで大きめの密閉式試料ホルダーに収納する。(図I-5-5)

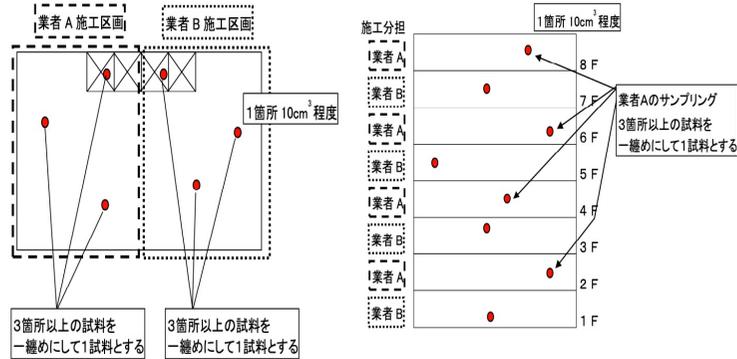
図 I-5-4 試料採取説明図(一建築物:施工業者が明確)

例：フロアーで施工分担が分かれている場合

例：階数で施工分担が分かれている場合

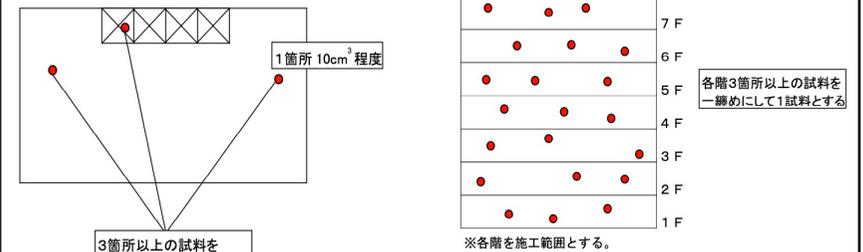
図 I-5-5 試料採取説明図(一建築物:施工業者が不明確)

施工分担
不明確

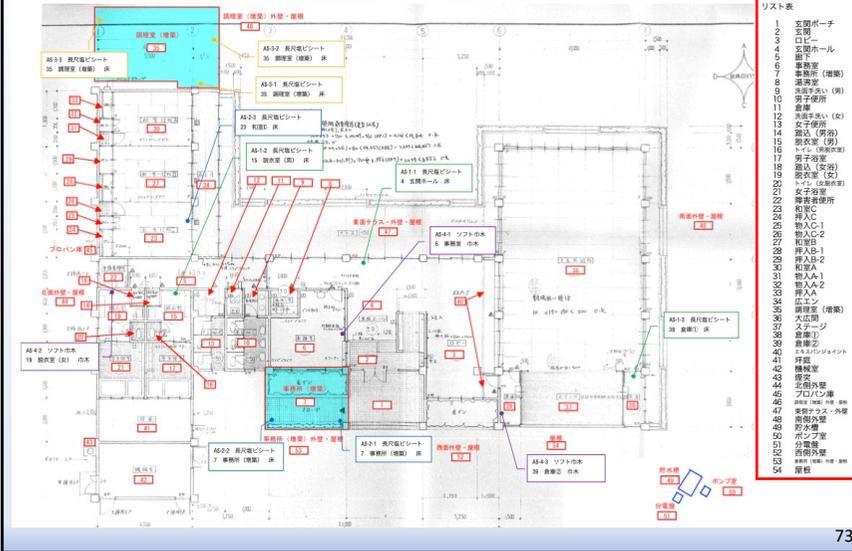
旧老人福祉センター 分析試料サンプリング位置図 (長尺塩ビシート、ソフト巾木)

④ 分析試料サンプリング位置図

分析試料の採取場所、試料No.、3箇所からの採取状況が分かるように平面図に記載する。

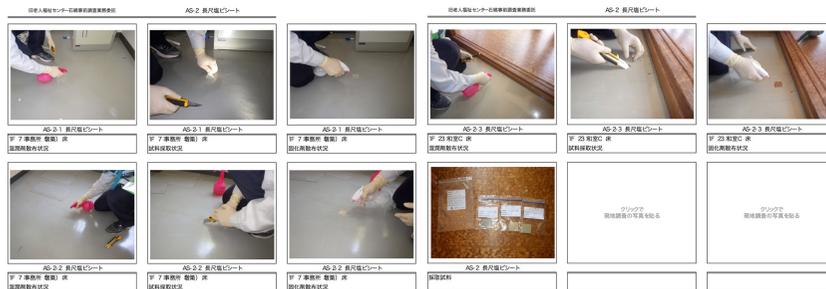
⑤ 試料採取 (サンプリング) 状況写真

- 1か所あたり3枚の写真
- ①採取前湿潤剤散布状況
- ②試料採取状況
- ③採取後の固化材散布状況
- サンプルは3箇所から採取
- サンプルの写真
- * 1サンプルにつき10枚の写真となる
