冷却管内外清掃による冷却効果向上

手動1槽式洗浄装置

金属めっきの脱脂洗浄(トリクロロエチレン)

事例
B

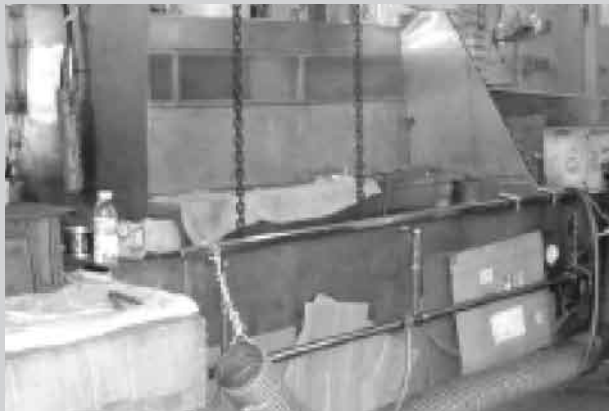
手動1槽式洗浄装置の外観

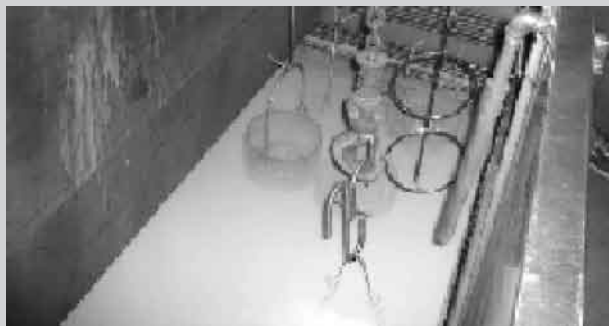
開放型手動1槽式洗浄装置での蒸気洗浄中の様子(仕切板あり)

- 冷却管については、チラー循環液に洗浄剤を入れて冷却管内部を洗浄し、冷却管入口温度15°C、出口温度20~25°Cと改善された。なお、冷却管表面の汚れがあり、熱伝達を悪くしているため整備を提案した。
- 小型部品を洗浄する際に、洗浄装置開口面を小さくするため使用していた既設の仕切板付きふたであるが、仕切板の温度が高く、排気風量も強いので、仕切板に沿って溶剤蒸気が排気され、かえって消費量が増えている可能性が見つかったため改善した。効果があったと思われる。

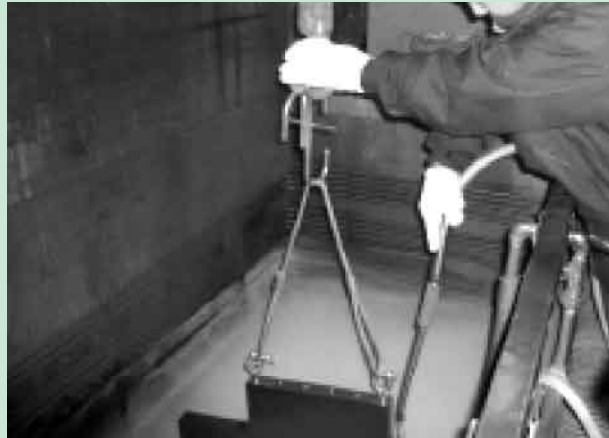
大型板材の洗浄装置内でのシャワー予備洗浄

- 起動、停止の手順……………予備洗浄(ウエス拭取り)は出来るだけ洗浄槽内の冷却管エリアで行うシャワー洗浄手作業などについての作業手順書を整備する。(「自主的取組マニュアル」8ページ)
- ドゥエル方法の検討……………蒸気乾燥後蒸気層の上で放置乾燥させ、持ち出しを減らす。(「自主的取組マニュアル」11ページ)
- 被洗浄物による持出量削減…止まり穴、ネジ穴に液が残らないようにする。(「自主的取組マニュアル」12ページ)
- 局所排気方法の検討……………被洗浄物の大きさに応じ局所排気の排気速度を2段階にする。開口部全周囲にスリット式ダクトを追加する。(「自主的取組マニュアル」10ページ)
- 冷却効果の適正化……………冷却管の入口温度17℃、出口温度45℃と開きがたいへん大きいので、冷却効果を改善。開口面縮小のための金属仕切板による冷却効果の阻害を改善。(「自主的取組マニュアル」14ページ)

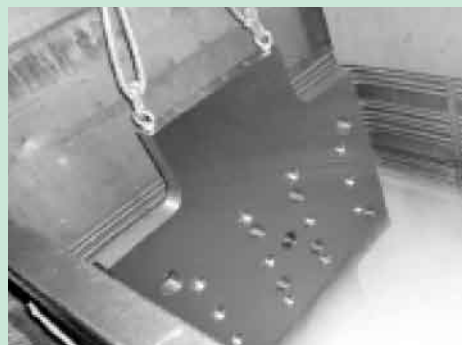
ドゥエル30秒以上の励行(仕切板なし)
