# 神栖町における有機ヒ素汚染源 調査についてのお知らせ

発行・編集 環境省 環境リスク評価室、茨城県 環境対策課、神栖町 環境課、日立造船(株)

## ヒ素含有コンクリート様の塊の発見について

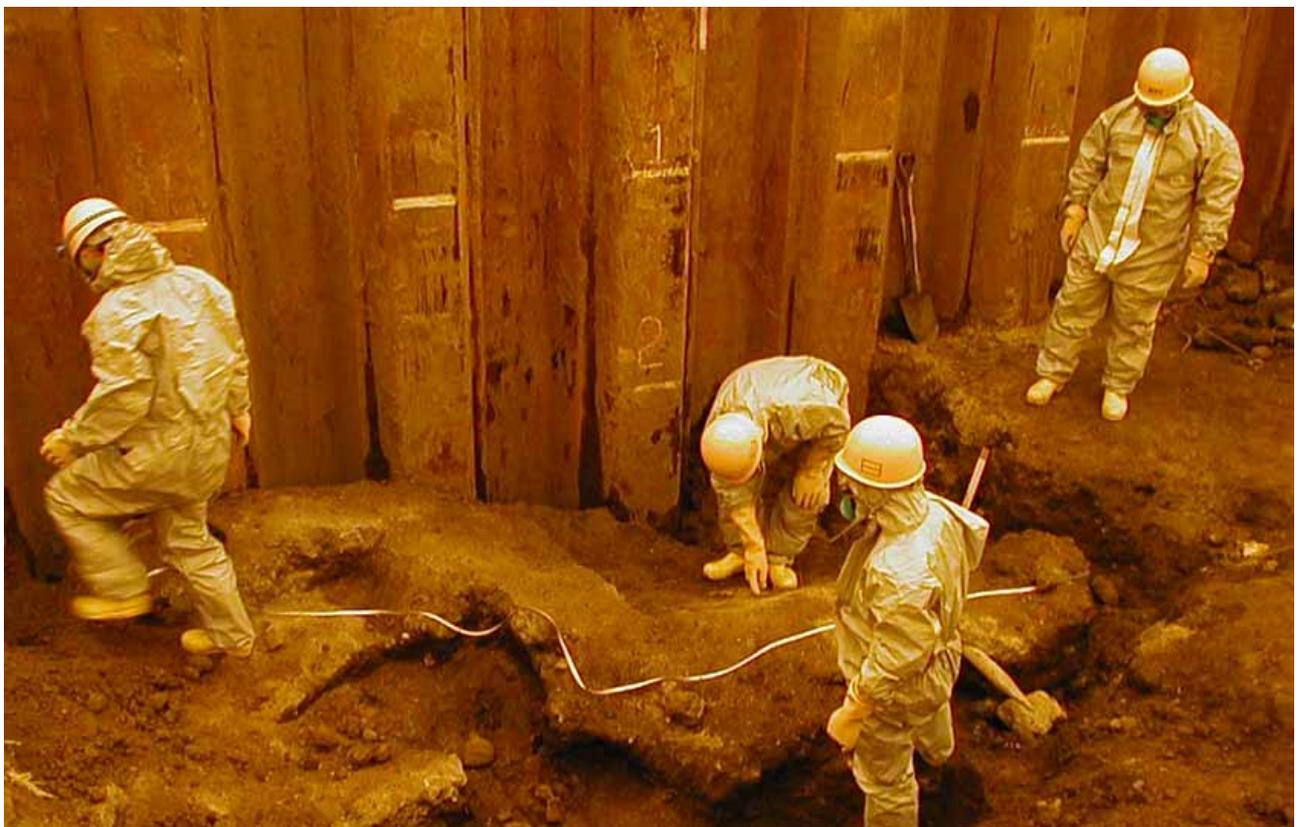
平成17年1月13日撮影

昨年12月24日に掘削を開始し、作業を進めてきたところ、トレンチ掘削部の深さ約2mの地点で、コンクリート様の塊(東西4m以上、南北2m、厚さ10cm以上)を発見しました。当該コンクリート様の塊とその内部に点在する白色結晶様の物質及び周辺土壌を分析したところ、白色結晶様の物質から約10,000ppm、コンクリート様の塊では約600ppm、周辺土壌からは最大で約1,000ppmのジフェニルアルシン酸を検出しました。なお、ジフェニルアルシン酸関連物質以外の毒ガス成分は検出されておられません。

## コンクリート様の塊の様子

- ・深さ約2.5メートル地点までコンクリート様の塊周辺を掘削し、コンクリート様の塊の全体像を把握するとともに、周辺土壌についての分析を進めます。
- ・コンクリート様の塊の内部の状態について、非破壊の方法等により安全性を確認した上で、内部のサンプルを採取し分析します。
- ・その後、コンクリート様の塊の下部の状況を調査するために、安全に除去する方法を検討します。
