## 千葉市の事案における旧軍老朽化化学兵器の無害化処理について

JFE エンジニアリング株式会社  
都市環境本部環境プラント事業部  
ACW プロジェクトチーム

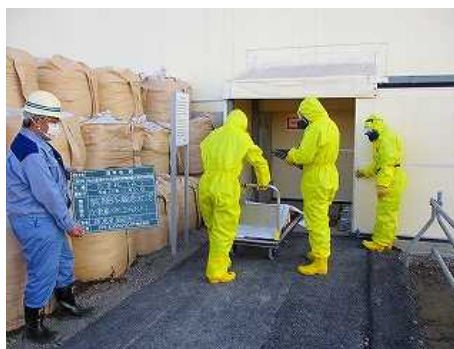
処理対象砲弾は処理施設内に設置した地上式三級火薬庫に保管されており、当日に処理する必要数を火薬庫から取出し、個々に開梱室に運搬した。開梱室では砲弾を金属製保管容器から取出し、

アルミラミネート袋に密封された状態の砲弾を、加熱燃焼炉への投入に使用する専用ダンボール箱へのセットを行った。

写真-1 運搬状況イメージ  
(試運転時: 模擬物を使用したもの)

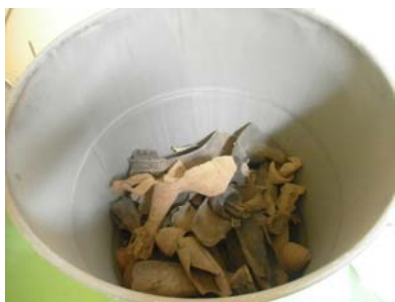
2) 所定時間の後、弾殻が常温まで下がったことを確認した上、化学防護服を装着した要員によりスクラップボックスを引き出し、ボックス内の砲弾殻を回収し、ドラム缶に密封保管した。この際、弾殻の一部をサンプルとして蛍光 X 線分析計で表面砒素濃度を測定した。以上の作業は、化学防護具を装着したモニタリング要員が RAID-M100 携帯型化学剤検知器装備の上、化学剤反応の有無を確認しながら実施した。なお、この検知作業において、全ての弾殻及び残渣物に化学剤の検知反応は無かった。

写真-2 スクラップアウト後にドラムに収納した弾殻

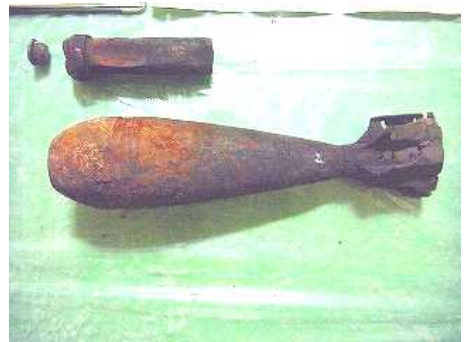
るように見えるもの、②頭部の炸薬筒がネジ部より飛出しているもの、③弾殻が裂けているもの、の3種類に分類できた。その比率は、原形を留めている砲弾が7割強を占めていた。弾殻が裂けていて、炸薬筒が残存している砲弾が存在することから化学剤の気化による砲弾内の圧力上昇で破壊された可能性が高い。

写真-3 きい弾破壊状況 (②のケース)

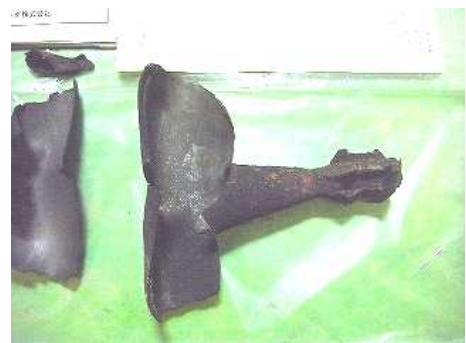
- (1) 全ての砲弾が爆燃現象を起こした。
- (2) 1発を除いて砲弾は破壊された状態であった。

写真-4 あか弾破壊状況
