地震発生直後、運転中であった東京電力福島第一原子力発電所の1～3号機は全ての原子炉が自動停止しました。

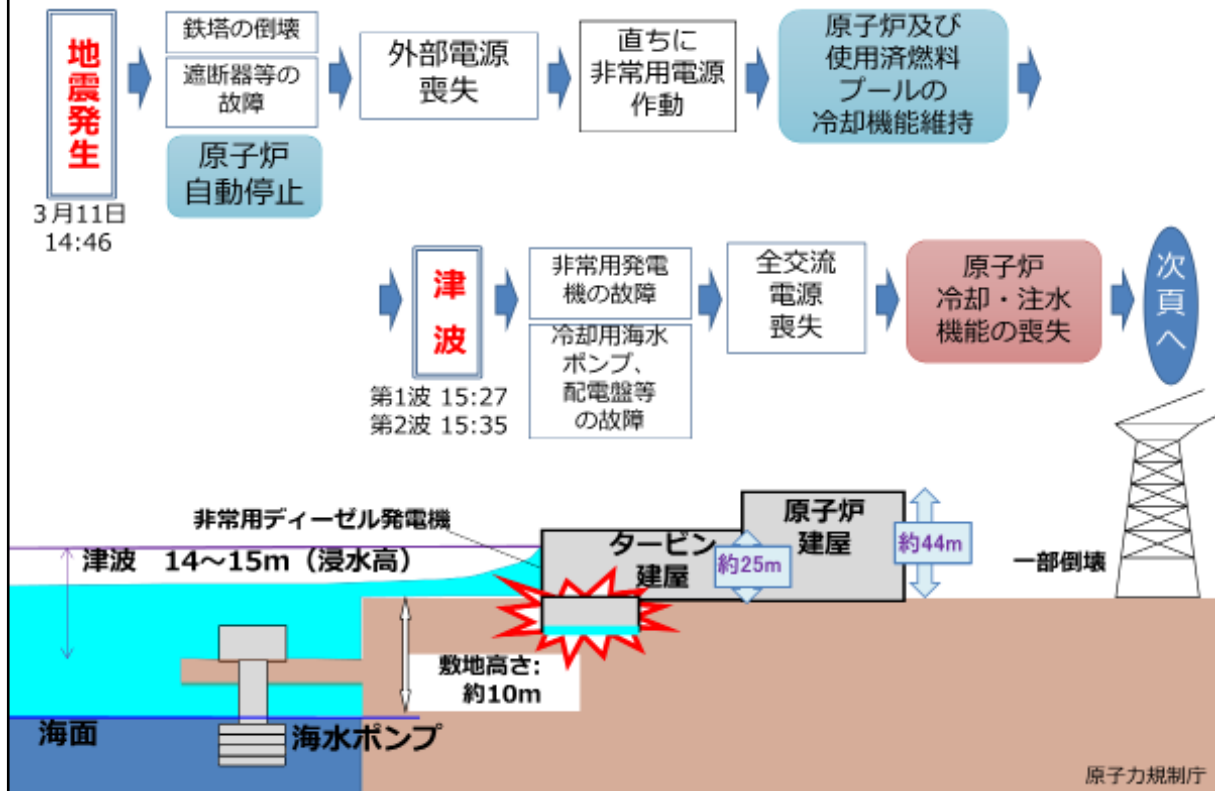
停止後のプラントにおいても、炉心の燃料の崩壊熱を冷却する必要があります。東京電力福島第一原子力発電所では、送電鉄塔の倒壊等による外部電源喪失のため非常用ディーゼル発電機が自動起動し、通常の冷温停止に向けた手順が進められました。

しかし、その後の津波の襲来を受けて、起動した非常用ディーゼル発電機や配電盤等が被水・冠水し、6号機を除き全ての交流電源が喪失すると共に、冷却用の海水ポンプも機能を喪失しました。1号機では原子炉を冷却する機能が喪失しました。2号機及び3号機では交流電源がなくても駆動できる冷却設備（2号機：原子炉隔離時冷却系<sup>1</sup>、3号機：原子炉隔離時冷却系と高圧注水系<sup>2</sup>）でしばらく原子炉を冷却していましたが、やがてこれらも停止して崩壊熱を冷却する手段を失うこととなりました。

こうした事態を受け、1～3号機では、消防ポンプ等を用いた代替注水を行うべく作業が進められましたが、津波の再来の恐れなどもあり代替注水に切り替えるまでの間、炉心を冷却するための注水ができない状態が続きました。1号機では14時間程度、2号機は6時間半程度、3号機では6時間半程度、炉心への注水が停止していたとみられています。さらに、代替注水系には隠れたバイパスが多く、注入した水が効果的に炉心冷却に供することができず、炉心溶融に至りました。
