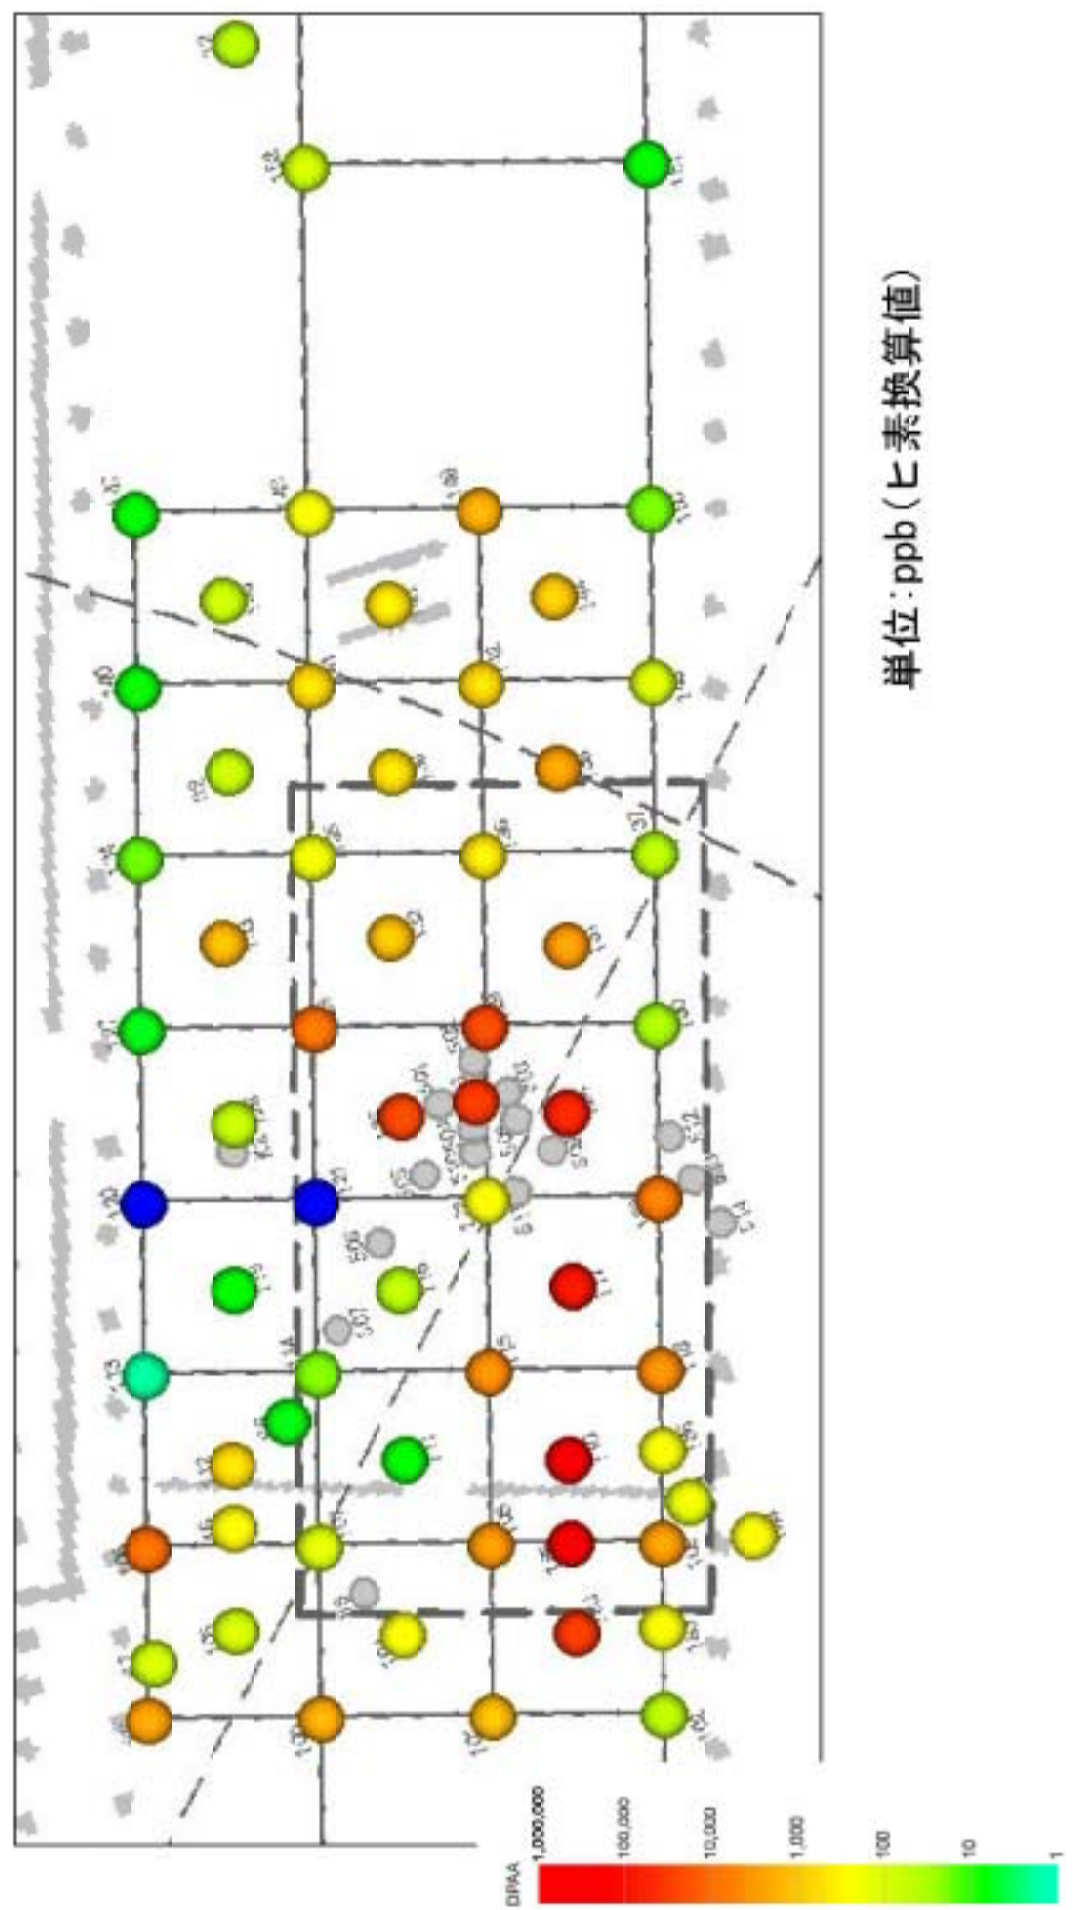
図13 2004年夏季(7~8月)掘削調査地点地下ジフエニルアルシン酸汚染状況図
 <深度10m>

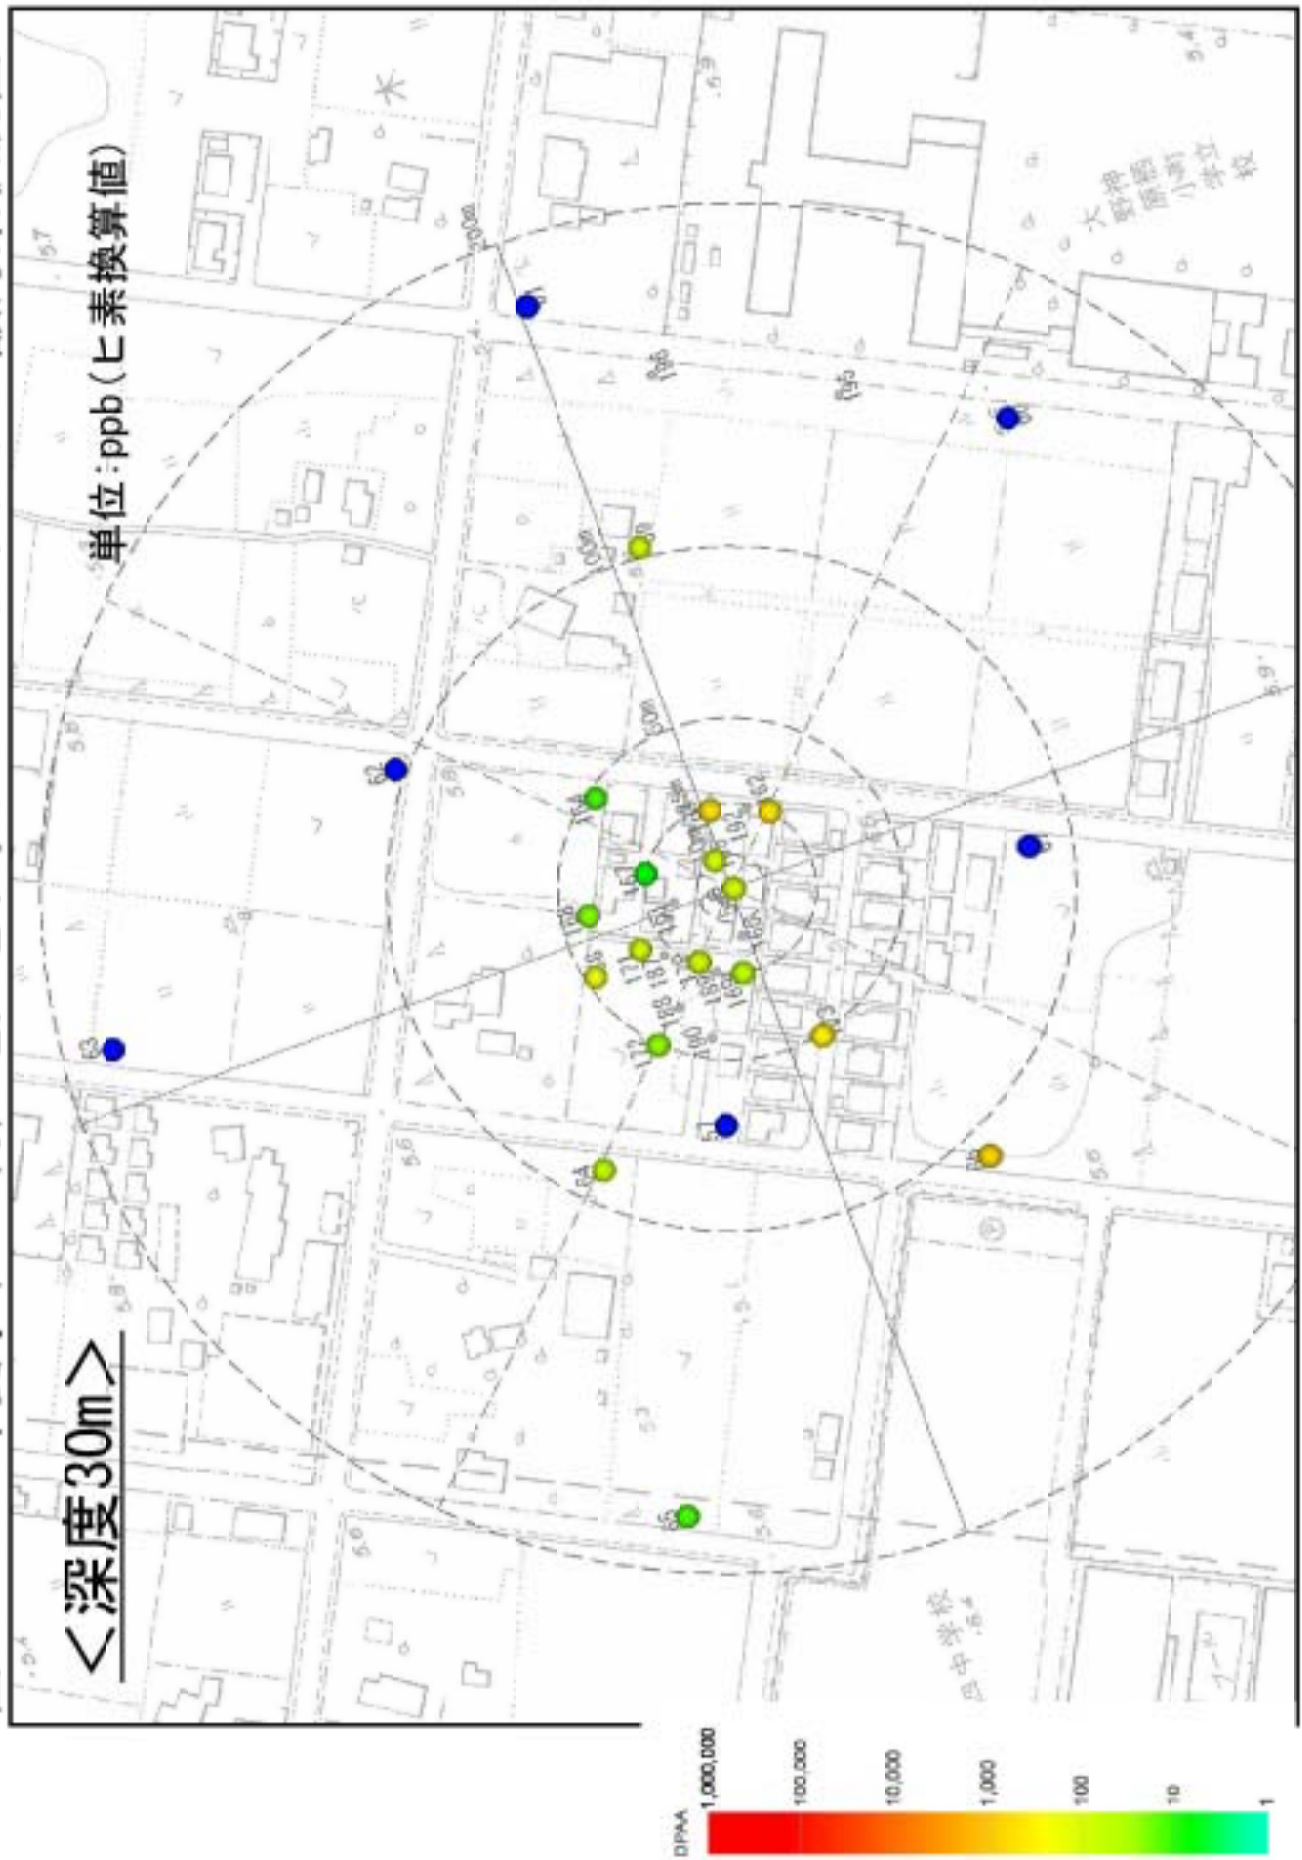
図14 2004年夏季(7~8月)B地区地下水ジフェニルアルシンの汚染状況図

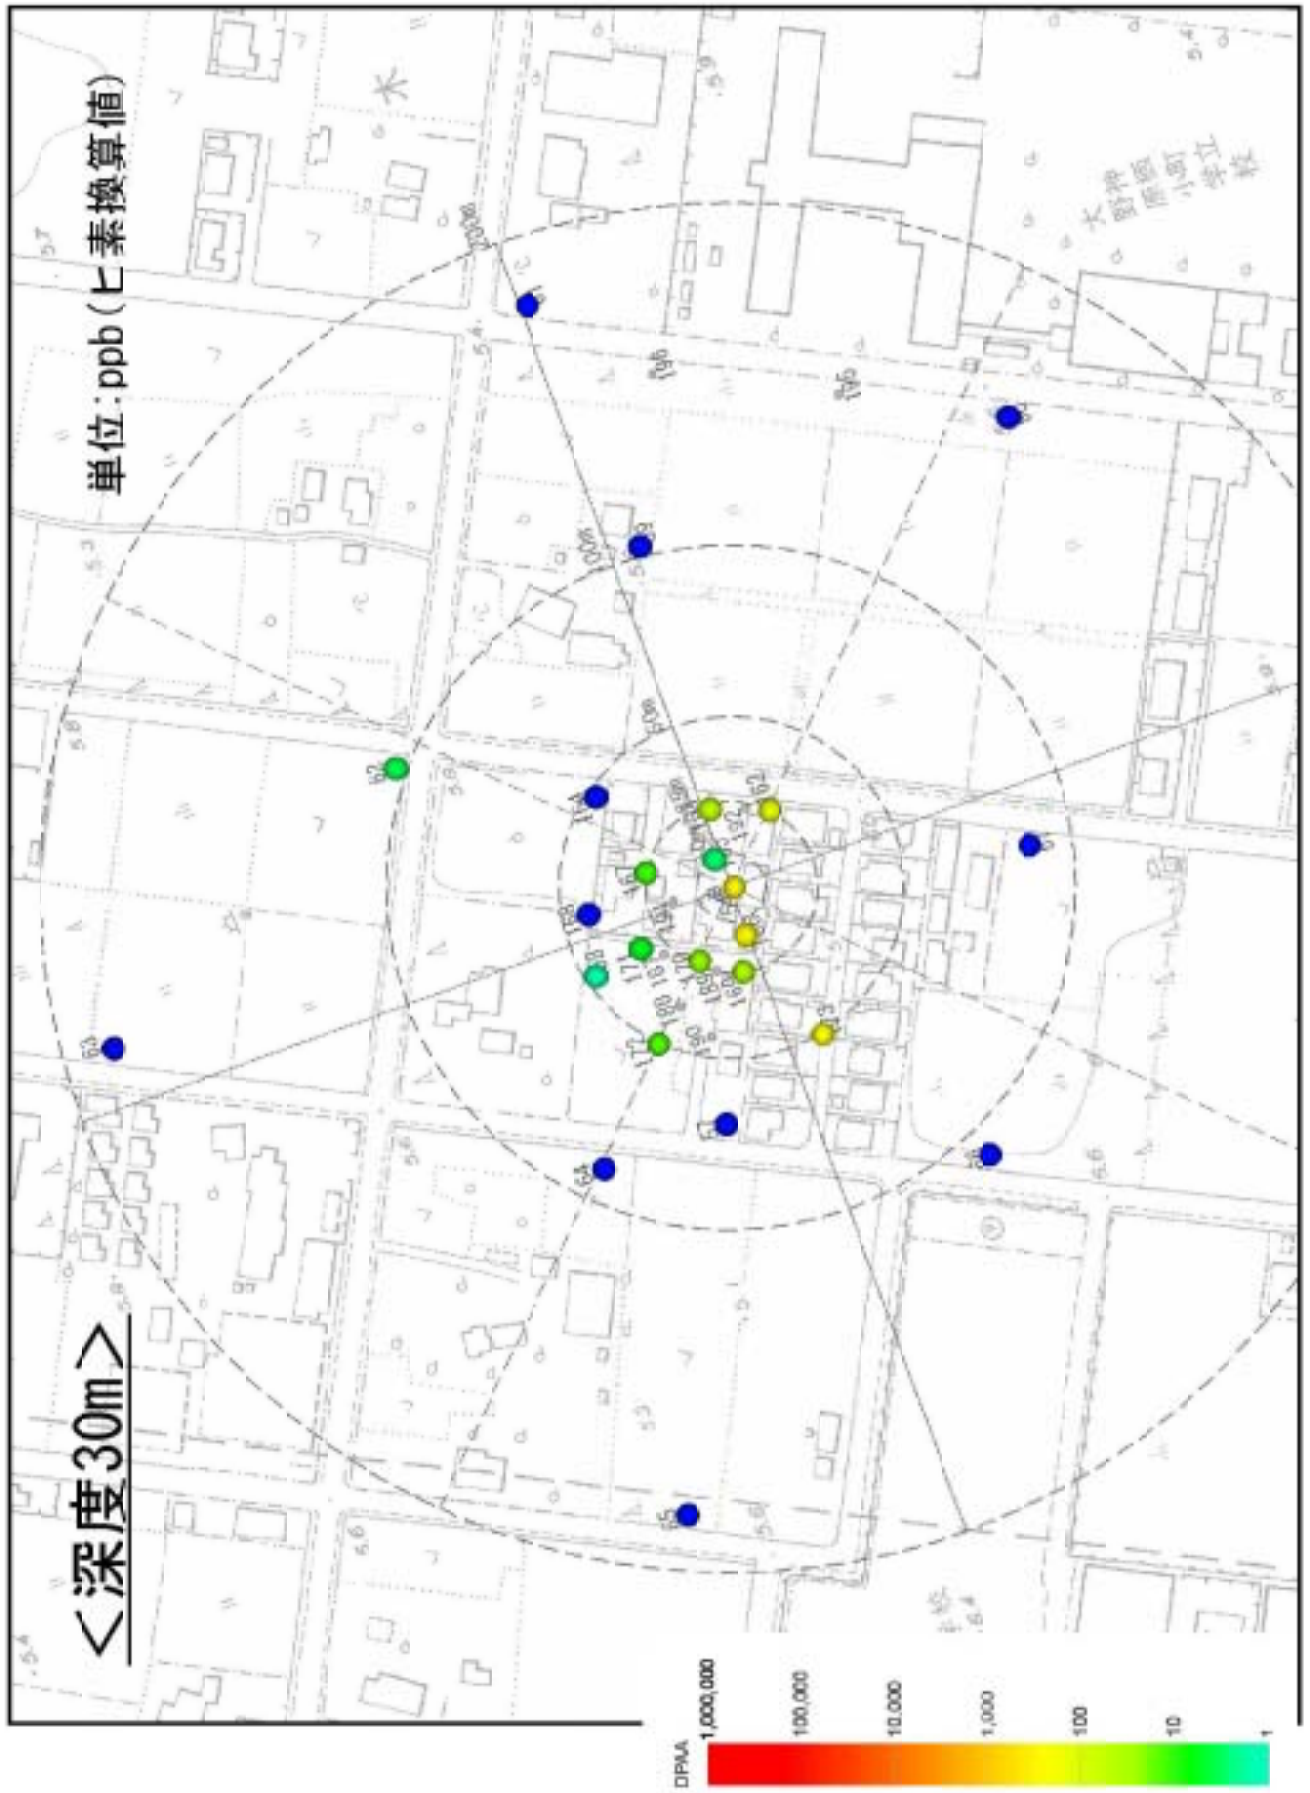
図15 2004年秋季(10月)B地区地下水ジフェニルアルシン酸汚染状況図
