警戒区域、計画的避難区域等における除染モデル実証事業(報告の概要)(抜粋)

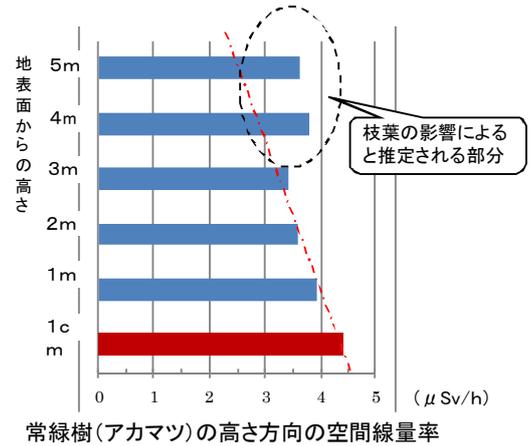
- ◆ 常緑樹(杉林)の高さ方向の空間線量率
  - 木の上部と下部を比較すると、上部の線量率が高い傾向がみられた。事故時点より葉を付け続けている杉のような常緑樹では、枝葉部に多くの放射性セシウムをつけていると推定される。
- ◆ 落葉樹の高さ方向の空間線量率
  - 木の上部と下部を比較すると、上部の線量率が低い傾向がみられた。事故時点で葉の無かった落葉樹では、大部分の放射性セシウムが、直接、地上に降下したと推定される。

落葉樹と竹林の混合林の空間線量率の高さ方向分布

地上高さ	空間線量率(μSv/h)
432.0cm	8.9
335.0cm	9.49
216.5cm	9.58
108.5cm	11.64

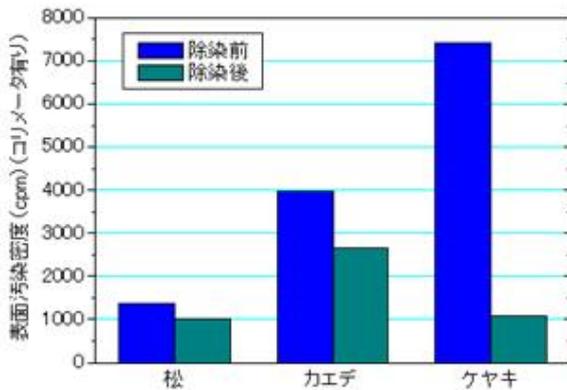
樹の種類による樹皮での放射性セシウム付着・残留の傾向の違いの例

高圧水洗浄による除染 (圧力9.8MPa)

- ◆ 樹木の幹に対しては、粗皮が剥がれても生育に悪影響のない範囲で高圧水洗浄を行うことによる除染効果が高い。

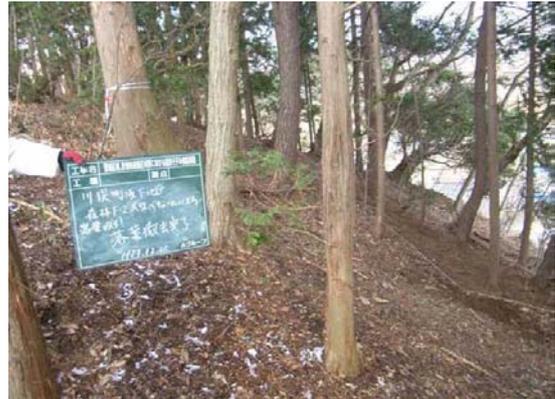
リター層除去が適用困難だった場所の一例 (森林の急斜面)

- ◆ リター層を除去すると降雨により表層が浸食され、斜面の安定性を確保できなくなるおそれがあるため、適用不可能な場所があった。

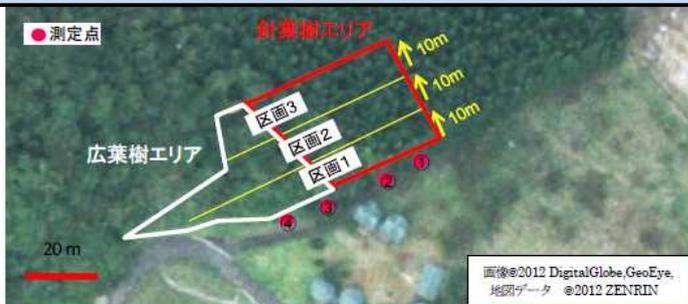
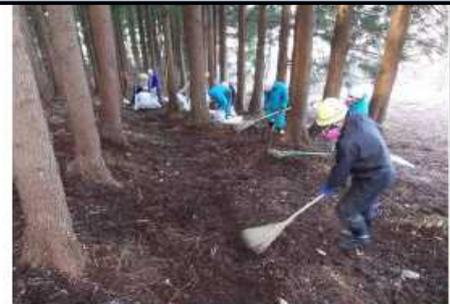
森林入口からの除染範囲および森林内の除染方法の違いによる森林入口での線量率変化に係る測定結果

- 生活圏に接する森林外縁から森林の奥部方向に除染(落葉除去とリター層除去)を進め、森林から生活圏に与える放射線量の影響変化を調査したところ、10m奥部まで除染したところで、生活圏で最も森林に近い森林外縁部において測定される空間線量率は除染前に比べて40%程度低下した。
- 他方、10m以上の森林奥部に除染を進めても、森林外縁部において測定される空間線量率は、ほとんど低下しなかった。
- 生活圏に隣接する森林の除染(除草と落葉除去とリター層の除去)を行うことは、森林近隣の生活圏の放射線量を下げる上で効果的。

領域	測定点	除染前	森林外縁から10m(区画1)除染後			森林外縁から20m(区画2)まで除染後		森林外縁から30m(区画3)まで除染後	
			除草・落葉かき*1	リター層除去	入口付近枝打	除草・落葉かき	リター層除去	除草・落葉かき	リター層除去
針葉樹エリア入口	①	2.60	2.21	1.41	1.32	1.16	1.27	1.25	1.17
	②	2.45	2.30	1.63	1.36	1.45	1.35	1.20	1.29
広葉樹エリア入口	③	2.40	1.70	1.38	-*2	1.47	1.40	1.37	1.64
	④	2.70	2.26	2.02	-*2	2.15	2.18	1.45	1.87
