阿蘇草原湿地保全・再生事業実施計画

平成 23 年 3 月

財団法人 阿蘇グリーンストック

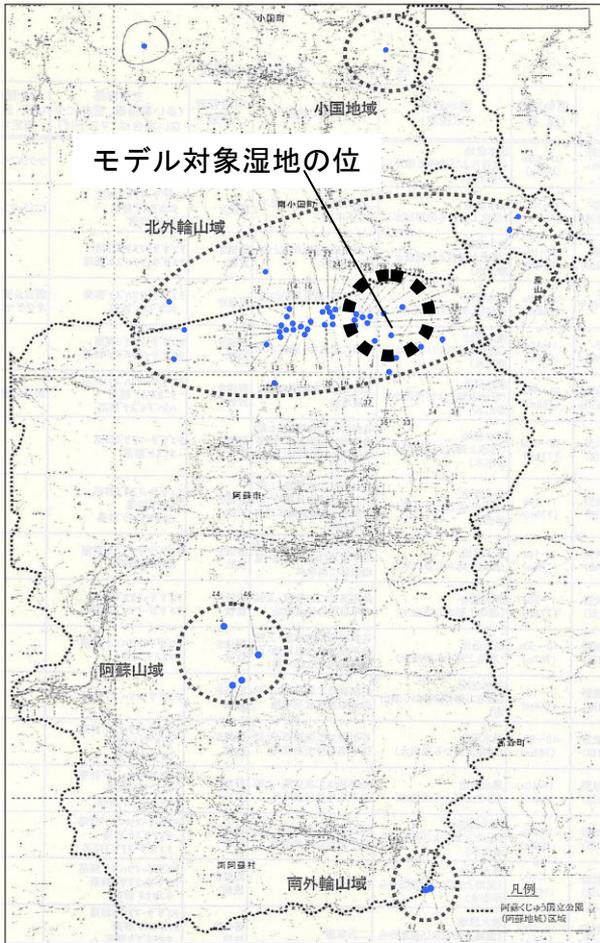
阿蘇地域における主な 48 の湿地の分布図

◀阿蘇地域における主な 48 の湿地の中での今回の対象湿地の位置

阿蘇山カルデラ外縁北部地域には湿地が多くみられ、特に大観峰からやまなみハイウェイ間にかけて多く分布している。保全計画策定地として、県道 45 号阿蘇公園菊池線（ミルクロード）と県道 11 号別府一の宮線（やまなみハイウェイ）の交差部周辺の湿地群、1. ワクド池湿地、2. 井手湿地 A、3. 井手湿地 B、4. 宮坂湿地 A、5. 宮坂湿地 B、6. 立山湿地の 6 箇所を以下の理由から選定する。

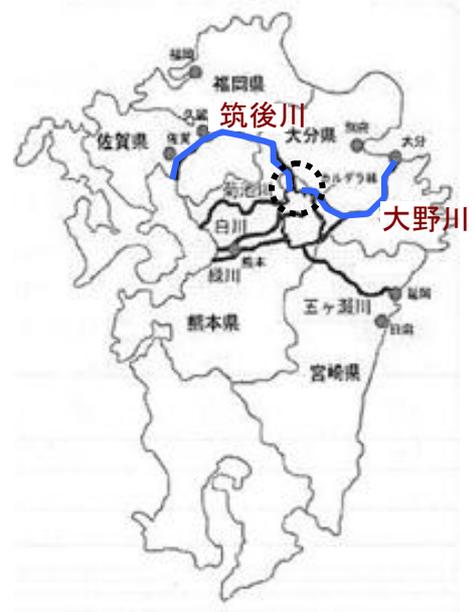
▲対象湿地は大野川や筑後川の源流としても重要である。

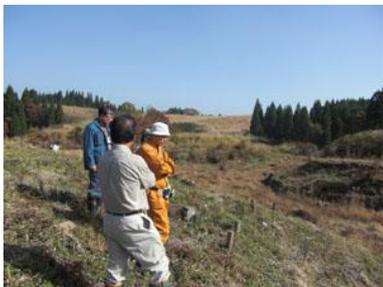
所在牧野	木落牧野	井手牧野	
湿地名	1. ワクド池湿地

湿地の範囲（湿地の斜面地（集水域）を含む。以下の各湿地の範囲も同様）は 5.60ha である。湿地の周囲は 30 年生前後のスギの植林地である。これまで 30 年程度、野焼きを行っていなかったが、平成 9 年から野焼きが再開されている。平成 18 年から環境省の湿地再生実証試験が行われ、同年、湿地周辺のスギ林の一部が伐採された。周辺及び湿地内では放牧等の利用は行われていない。現在は木落牧野の協力を得て環境省が野焼きを行っている。

牧野組合が湿地周辺を利用していないため、環境省の湿地再生実証試験地としての利用が終了した場合に、野焼きの継続が困難になる恐れがある。現在でも周辺を植林地が取り囲んでいるため、輪地切りへの負担が大きい。また、周辺の森林による湿地の日照不足や腐葉土による養分の流入によって、湿地内の過剰なヨシの繁茂や野草の長茎化が懸念される。

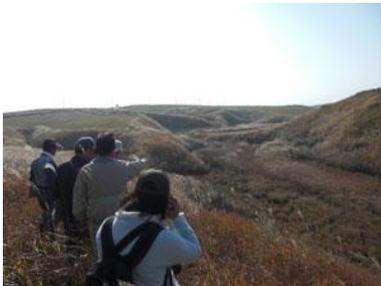
2. 井手湿地 A

湿地の範囲は、7.52ha である。湿地周辺上部の平坦地は改良草地、湿地の斜面地は野草地である。湿地内では野焼きが行われているが、湿地内での放牧等の利用は行われていない。湿地内にはサクラソウやリュウキンカ等の希少植物が多く見られる。

湿地東部にヨシが過剰に繁茂している。熊本県が刈り取りを行っているが減少が見られない。湿地上部の改良草地からの養分の流入が要因の一つと考えられる。湿地全体での野草の長茎化も課題である。改良草地からの養分の流入と、湿地内の野草が放牧等で利用さ

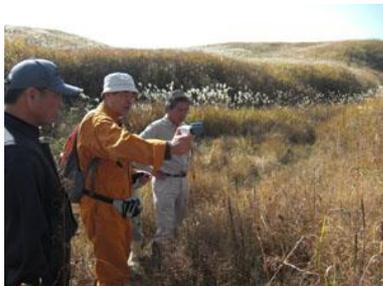
3. 井手湿地 B

湿地の範囲は、6.50ha である。熊本県道 45 号阿蘇公園菊池線（通称：ミルクロード）沿いの湿地である。湿地周辺は野草地であり、上部の平坦地は採草が行われている。湿地及び上部の野草地で野焼きが行われている。湿地は、県道からごく近い位置にあり、サクラソウ等の開花時期には道路から直接確認することができる。

湿地内での採草の利用がないため、野草の長茎化が見られる。湿地が主要道路から近いことにより湿地内への侵入者が多く、オーバーユースによる踏圧及び盗掘も課題である。また、一部で過剰なヨシの繁茂も見られる。

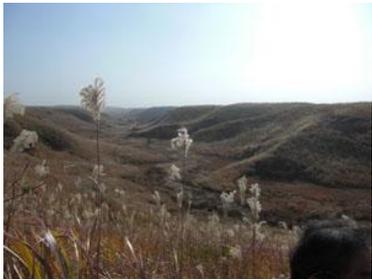
所在 牧野	宮坂牧野		立山牧野
湿地 名	4. 宮坂湿地 A

湿地の範囲は、59.0ha である。湿地周辺上部の平坦地は改良草地で、北側では採草が行われ、南側では放牧が行われている。湿地の斜面地は野草地である。湿地内では野焼きが行われている。以前は、湿地内での放牧が行われていたが、現在では南側谷部の一部のみで放牧が行われている。湿地内には広範囲にわたってサクラソウやリュウキンカが生育し、その他の希少植物も多く生育している。規模、景観、植生において特に優れた湿地である。

生物多様性の観点から重要な湿地であるため、詳細なデータ等により、現状の把握や対策の検討を行う必要がある。湿地内では野草の長茎化がみられる。改良草地からの養分の流入と、湿地内の野草が放牧や採草に利用されていないことが原因と考えられる。また、牧野管理の担い手が少なくなることで将来、野焼きが出来なくなることも懸念される。手つかずの湿地であり、恒久的に保全すべき湿地である。

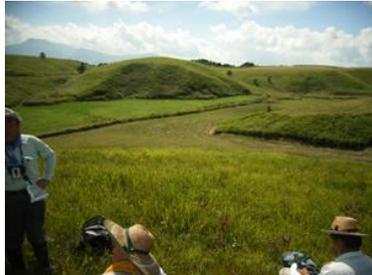
5. 宮坂湿地 B

野焼きが行われている。30年程前まではサクラソウの最大群落地であったが、昭和50年代の草地改良及び川の整備によって湿地が減少した。

一部残っている湿地内に過剰なヨシの繁茂がみられる。改良草地となり減少した湿地の再生が望まれる。

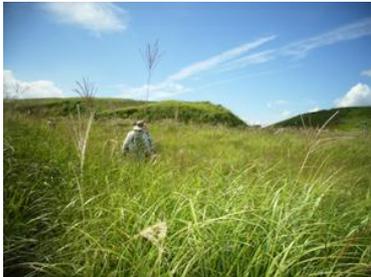
6. 立山湿地

湿地の範囲は、7.70haである。熊本県道45号阿蘇公園菊池線（通称：ミルクロード）と県道11号別府一の宮線（通称：やまなみハイウェイ）の交差点東側の道路からごく近く位置する湿地である。湿地周辺上部の平坦地は、改良草地で採草が行われている。野焼きは、谷の斜面地を含め湿地内で行われている。

主要道路から湿地が近いため湿地内への侵入者が多く、オーバーユースによる踏圧及び盗掘が課題である。

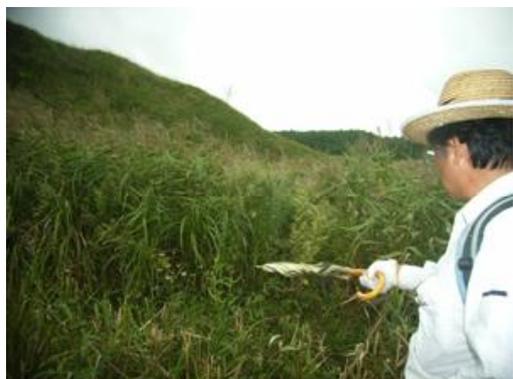
ヨシの繁殖

現象として現われている湿地の課題は、複数の要因から生じている。過剰なヨシの繁茂の主な原因は、湿地周辺の改良草地や森林からの養分の流入である。改良草地内では牧草を育てるために化成肥料や堆肥が播かれるが、雨によってその養分が湿地内に流入する。また、森林では落ち葉等により腐葉土が生じ、雨によって腐葉土の養分が湿地内に流入する。加えて、放牧が行われなくなることで、牛によるヨシの採食や踏みつけがなされなくなったことも要因と考えられる。野草の長茎化についても、養分の流入や放牧が行われないことで、草が食べられなくなったことなどの複数の要因がある。野焼きの中断は課題として大きく、野焼きが行われないと藪化が進行し、種の多様性は大きく減少する。また、宮坂湿地 B のように湿地の減少という特異な課題は、牧野利用の中で改良草地を整備した事に起因している。これらに対して、湿地が踏み固められる「オーバーユース」の課題は、野花の写真撮影などの観光で人が湿地に入る事に起因するもので、牧野の利用・管理とは別の外部からの要因と言えるものである。

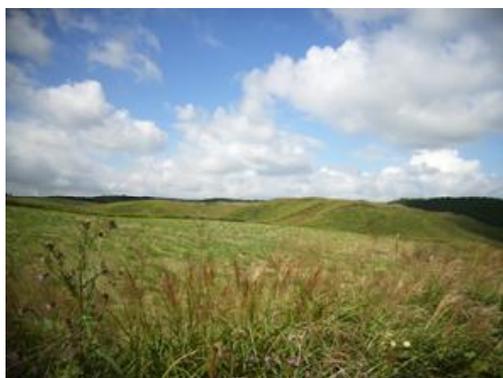
湿地廻りの改良草地

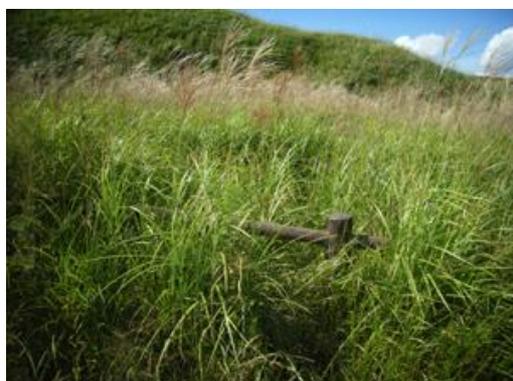
野草の長茎化

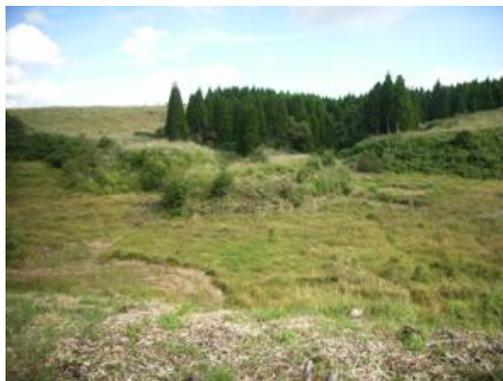
湿地廻りの森林

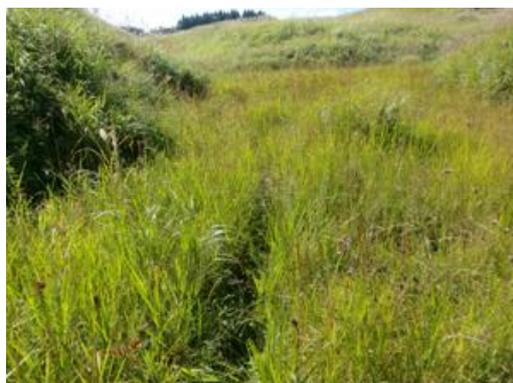
湿地内のオーバーユース

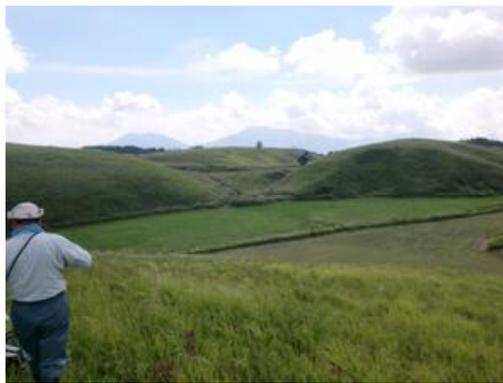
埋め立てられた湿地

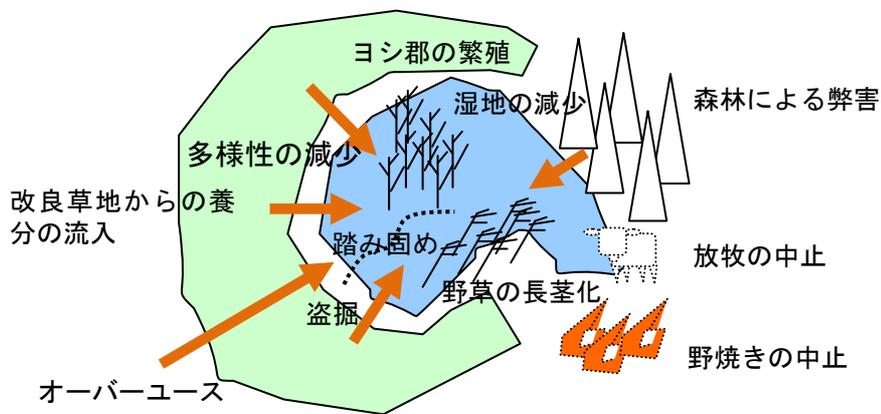
湿地の課題と要因のイメージ

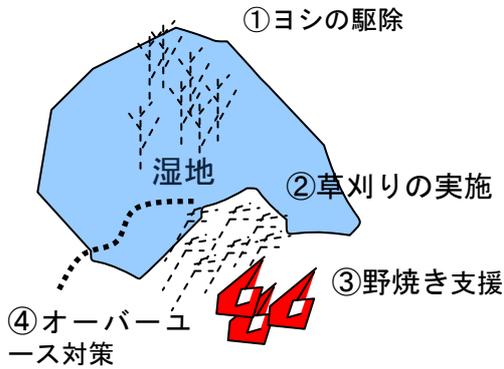
対処的・緊急的対策のイメージ

1つは、現象として生じている差し迫った課題について、悪化を抑えるために対処療法的に改善する「対処的・緊急的対策」であり、過剰なヨシの繁茂を抑えるためのヨシの駆除や野草の長莖化を抑えるための草刈りの実施等がこれに相当する。しかし、この対策は、要因を排除するものではないので、抜本的対策とはならない。

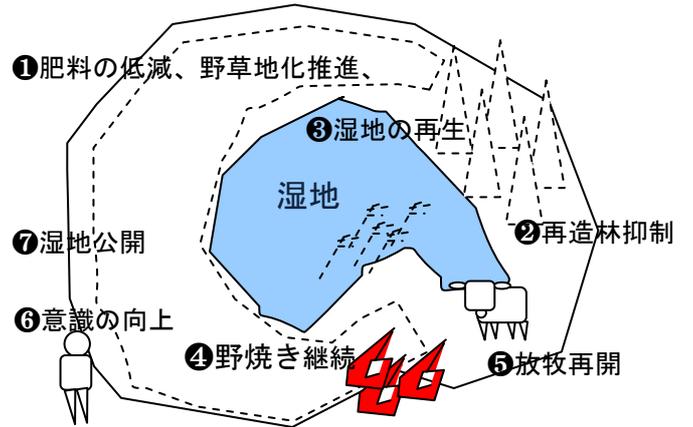
抜本的・長期的対策のイメージ

もう1つの対策は、課題の要因になっている抜本的問題について、早急には難しいが時間をかけて原因を取り除いていく「抜本的・長期的対策」であり、過剰なヨシの繁茂の要因となっている改良草地からの養分流入を抑えるために、改良草地に撒かれる肥料を低減したり、改良草地の野草地化の推進を行ったりするといった対策がこれに相当する。これらの対策は、時間をかけて地元牧野組合と協働して取り組んでいかなければならない。

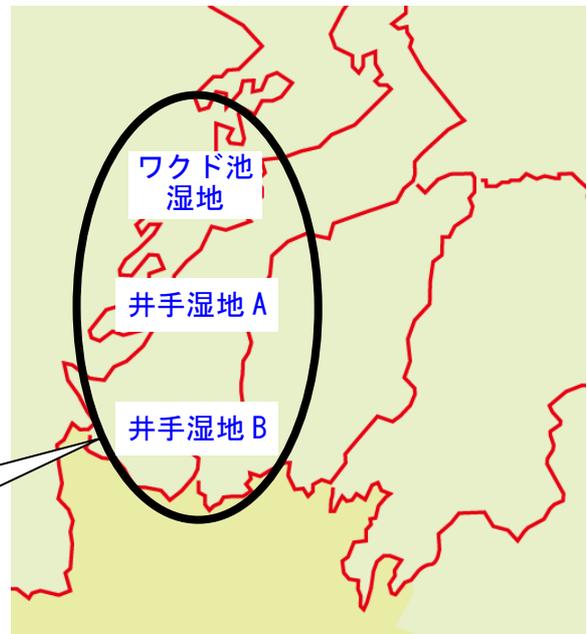
緊急に保全対策が必要な湿地は、湿地ゾーンにおける保全の実証湿地と位置づけ、保全対策の実証実験を行い、その効果を検証していく。

緊急保全対策を実施する保全実証湿地

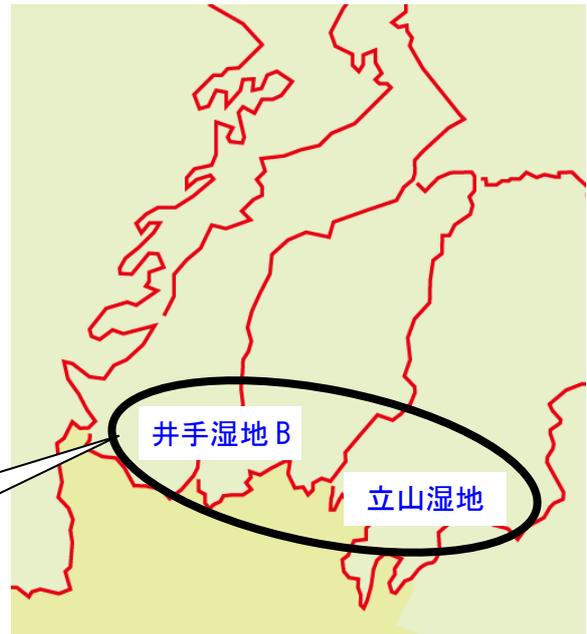
オーバーユース対策が必要な湿地は、湿地ゾーンにおけるオーバーユース対策実証湿地と位置づけ、防止策の調査や実証実験を行い、その効果を検証していく。

オーバーユース対策
実証湿地

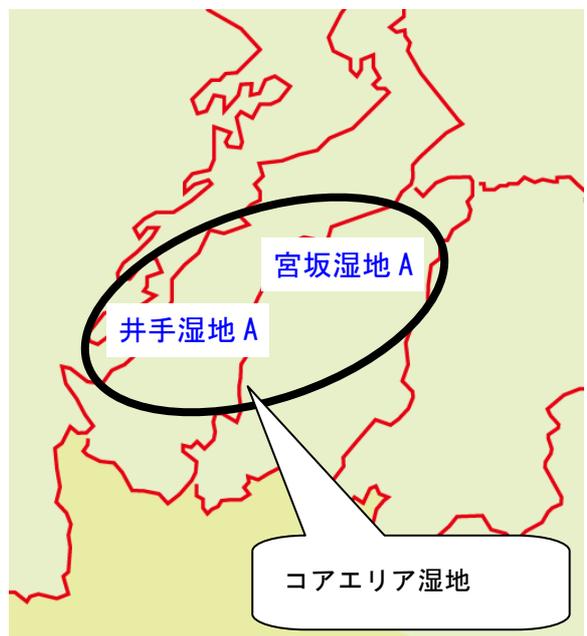
宮坂湿地 A 及び井手湿地 A は規模、植物、景観において優れているので、湿地ゾーンにおけるコアエリア湿地として位置づける。

保全にあたり、その価値を評価するため、湿地の谷部斜面地を含めた範囲で詳細な植物調査や昆虫・水生生物の調査を行う。また、その調査をもとにコアエリアの総合的な保全計画を策定する。

コアエリア湿地

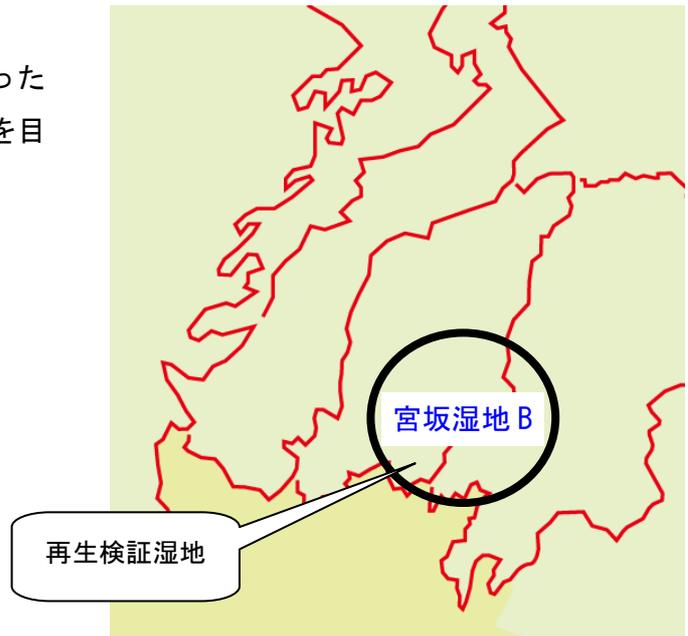
かつてサクラソウの最大群落地であった宮坂湿地Bは、湿地ゾーンにおける再生を目指す湿地として位置づける。

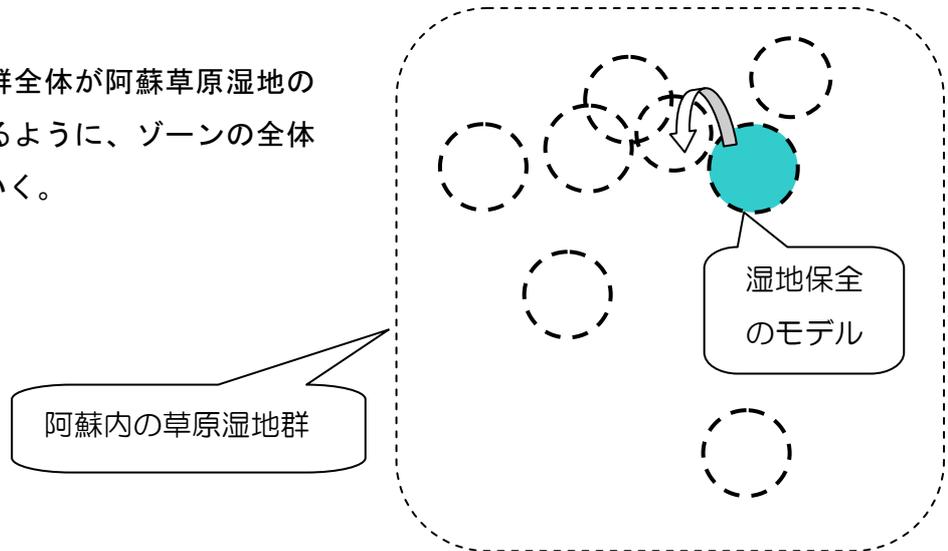
今回の対象湿地群全体が阿蘇草原湿地のモデルゾーンとなるように、ゾーンの全体的な保全を行っていく。
