図 7. 1 神流川【水質汚濁に係る環境基準の類型指定状況】

表 7. 1 近年の水質の状況

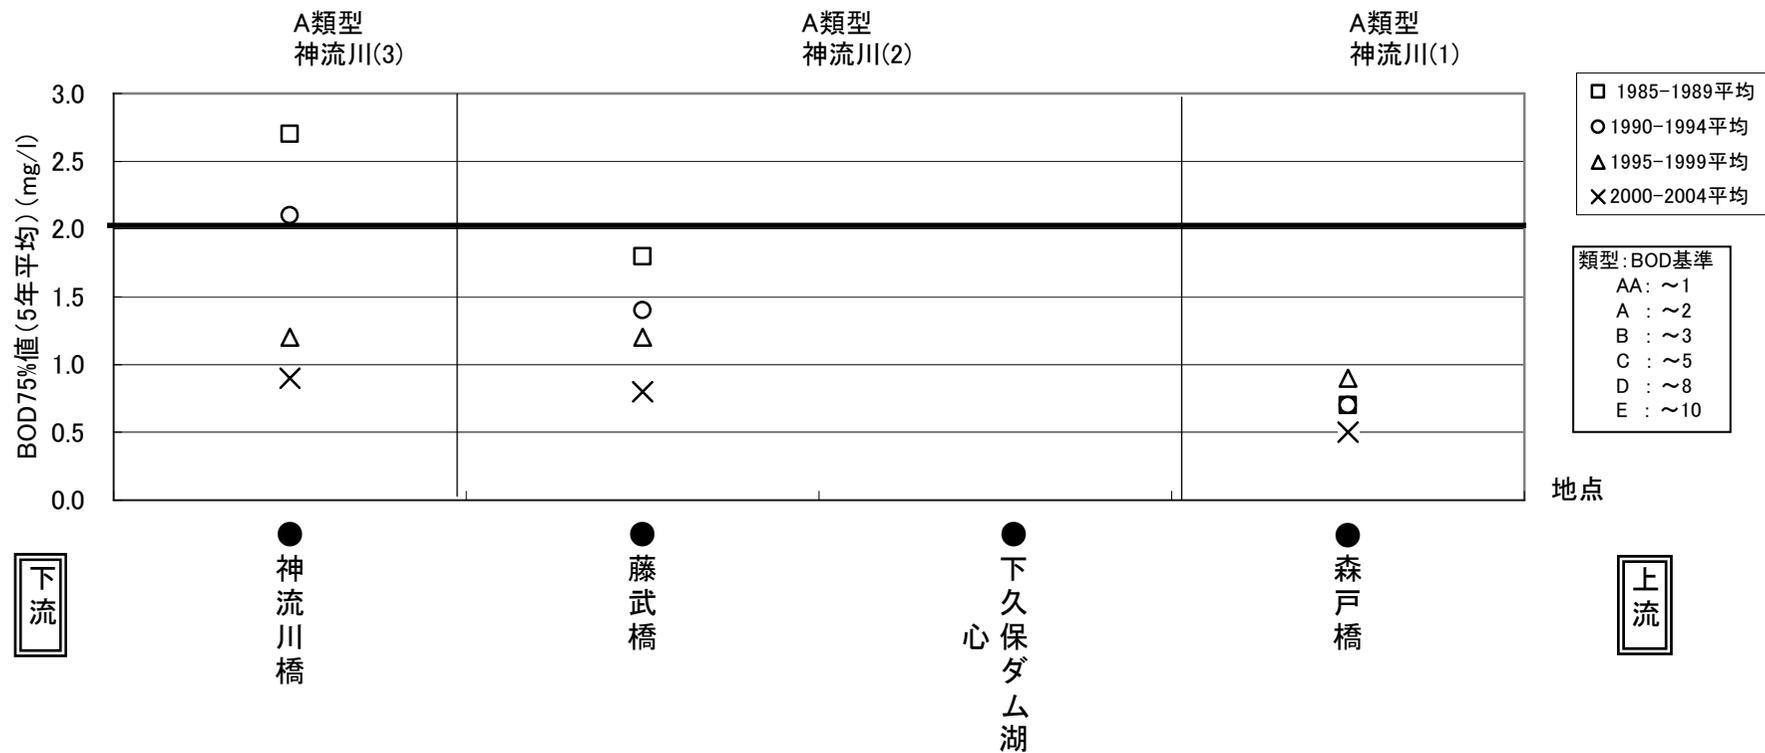
図7.2 BOD75%値の水質縦断分布

地点: 環境基準点(●)・補助点(○)・流量測定点(▲)

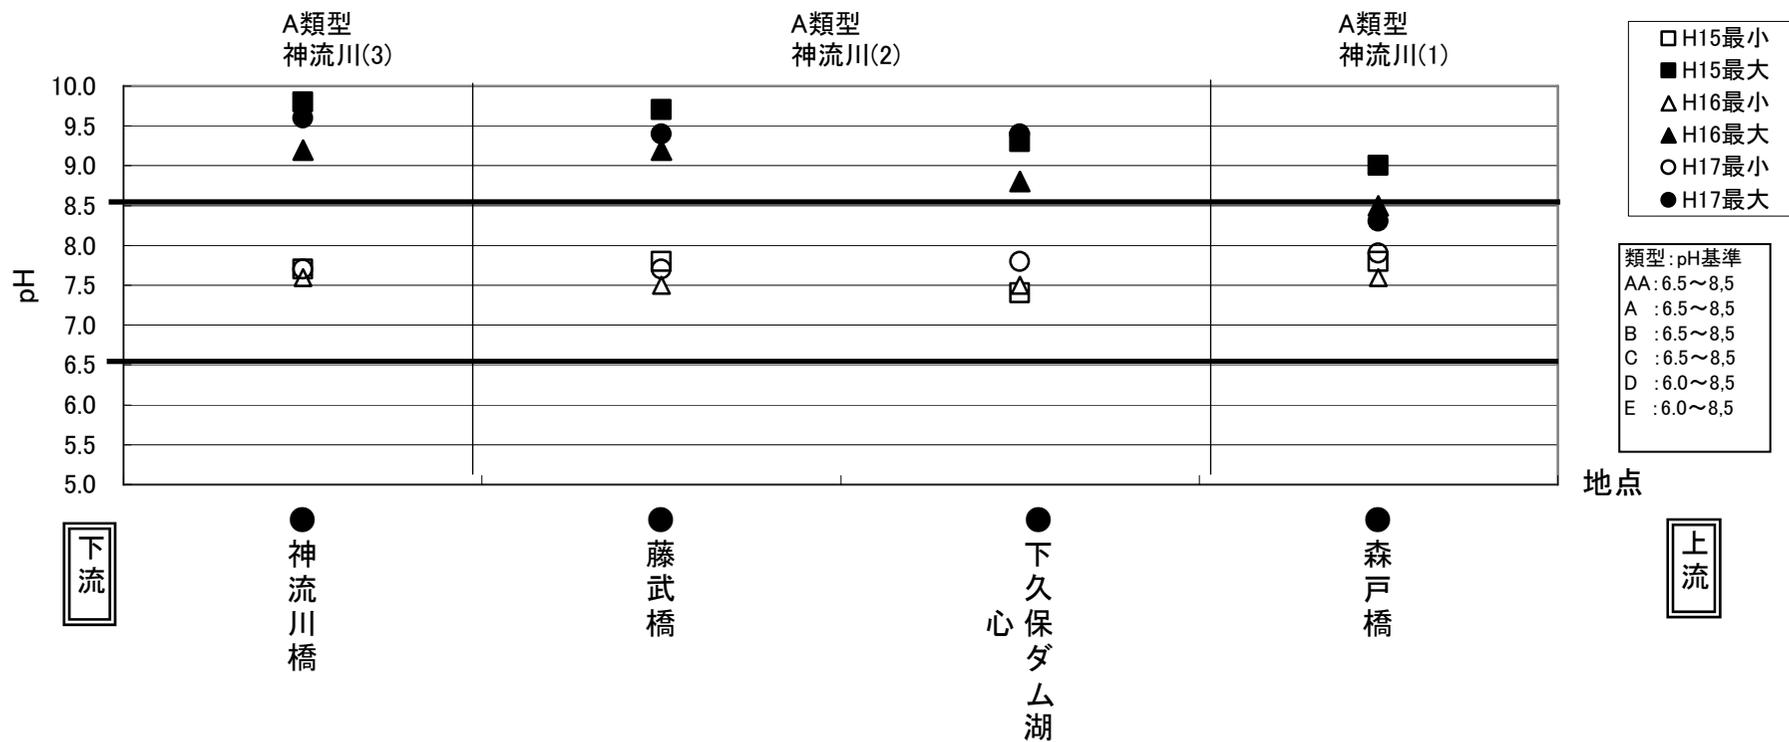
図 7. 3 pH の水質縦断分布

地点：環境基準点(●)・補助点(○)・流量測定点(▲)

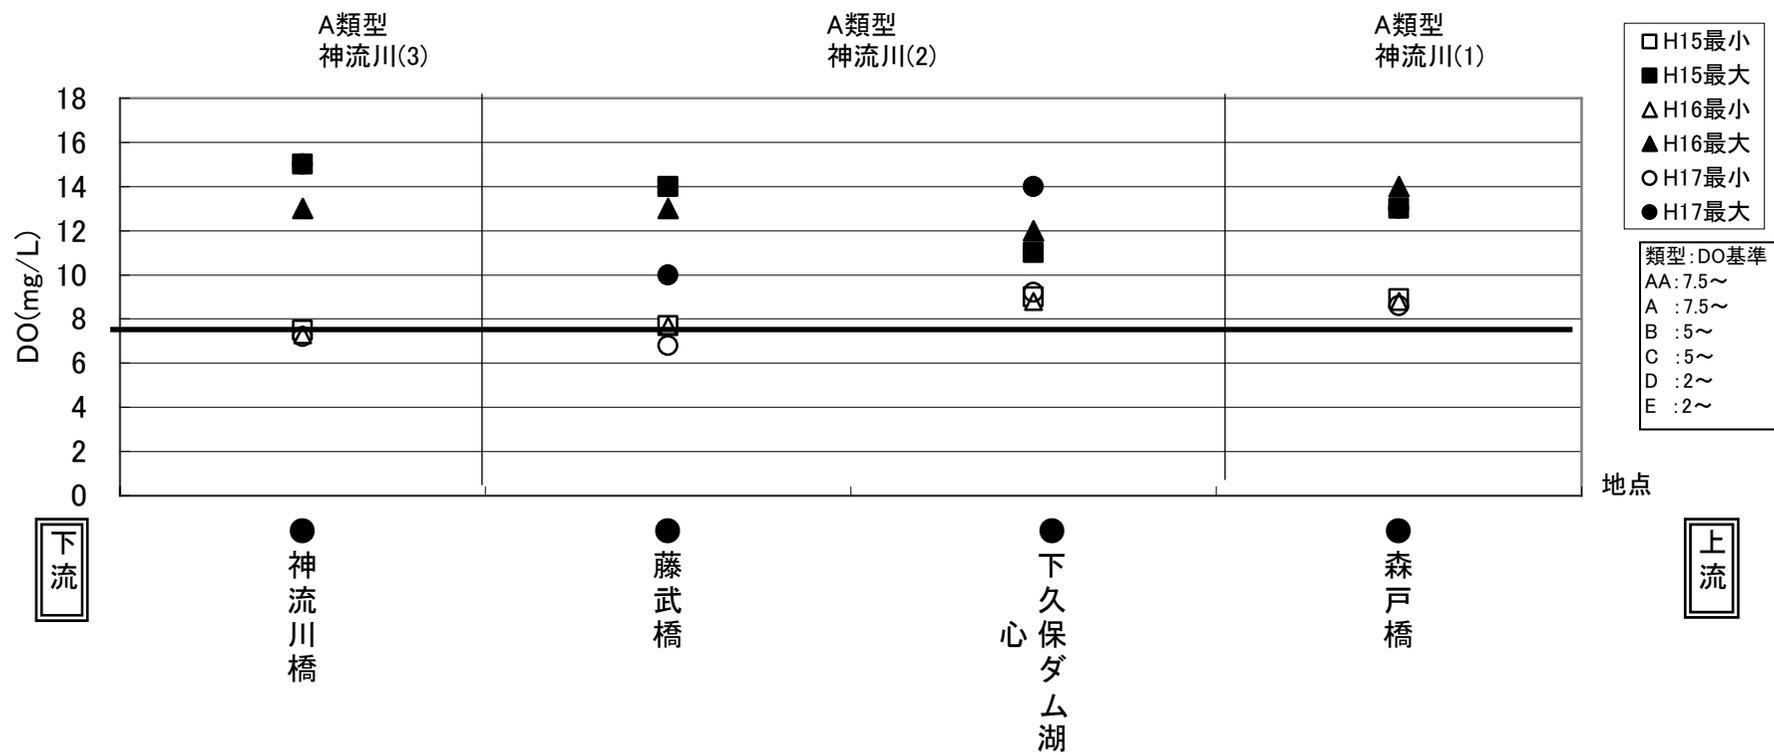
図 7. 4 DO の水質縦断分布

地点：環境基準点(●)・補助点(○)・流量測定点(▲)

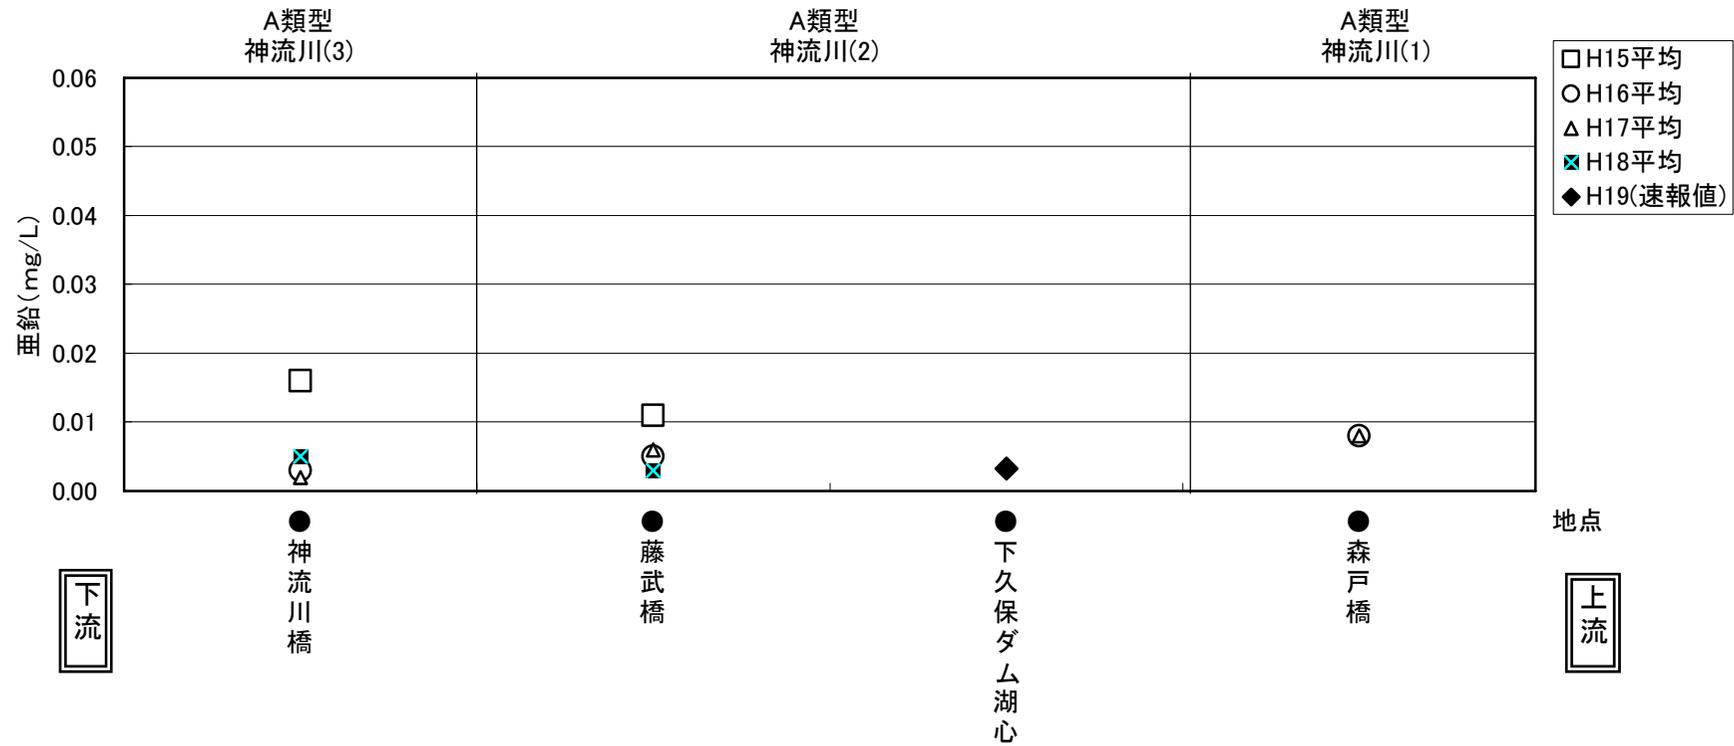
図7.5 亜鉛の水質縦断分布

地点：環境基準点(●)・補助点(○)・流量測定点(▲)  
 ※年度平均値が<0.01、<0.03(定量下限値未満)の地点については、0.01及び0.03とみなしてプロットした。また、定量下限値が<0.05の地点のデータは除外した。  
 ※下久保ダム湖心の値は、H19(4~12月)の速報値である。

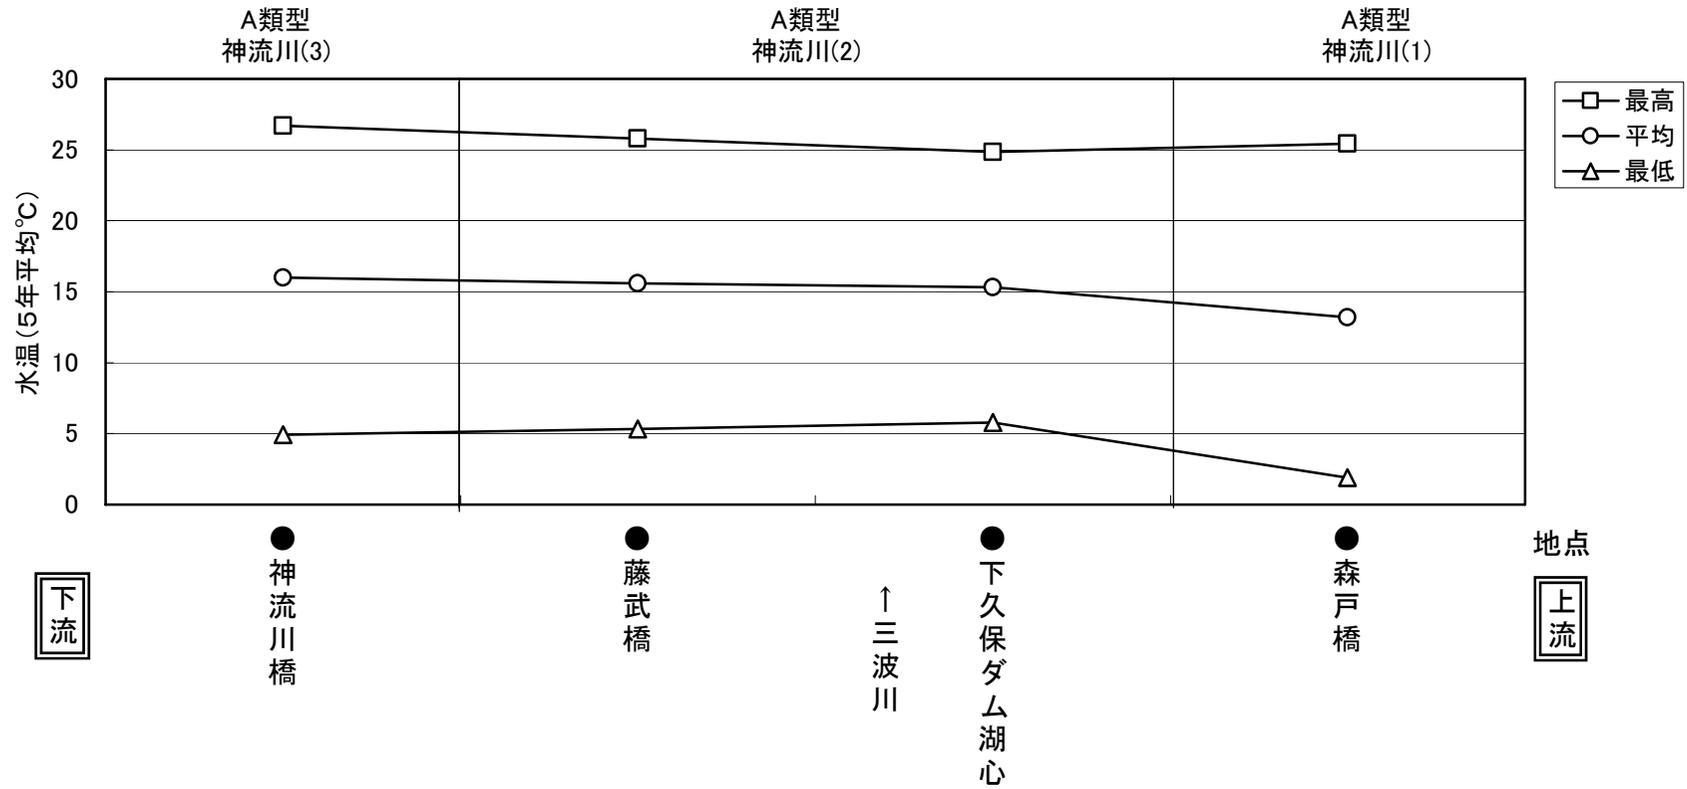
図7. 7 水温の水質縦断分布

※最高・平均・最低は、平成12～16年度の公共用水域水質測定結果より、各年度において、月平均水温の年最高値・年平均値・年最低値を求め、5ヵ年でそれぞれ平均した値である。一部で月1回以上の頻度で計測していない地点がある。

地点：環境基準点(●)・補助点(○)・流量測定点(▲)  
 ※ダム湖の水温は表層データを示した。

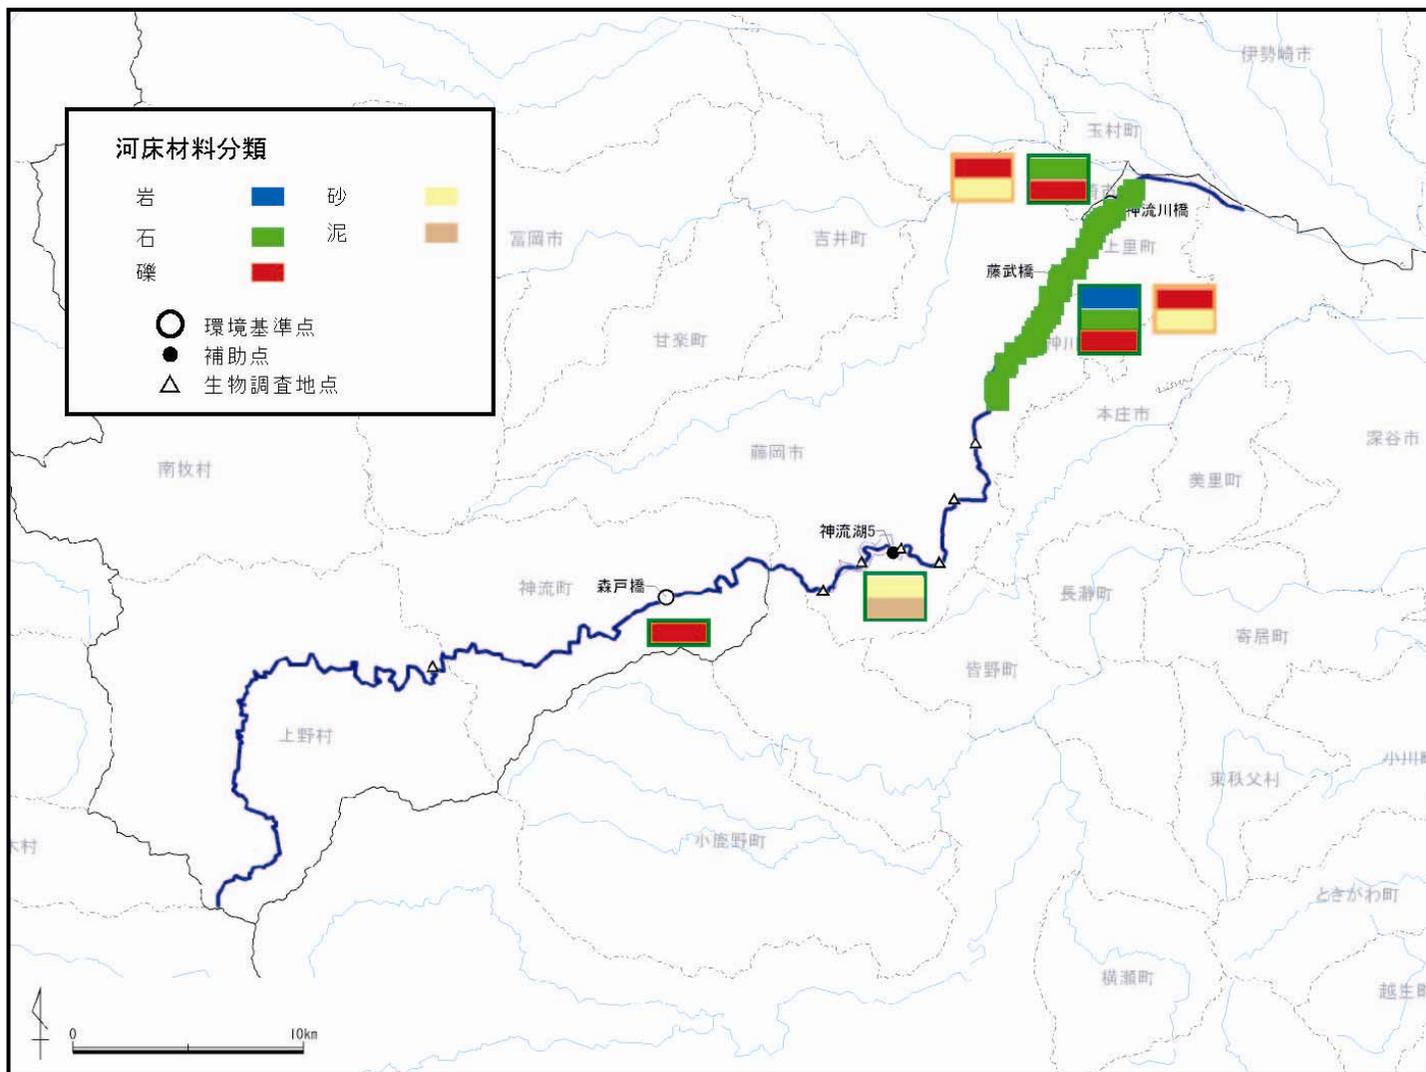
図7.8 神流川【河床材料】

□ は、平成14年度「漁協アンケート」、□ は平成2・3年度「河川水辺の国勢調査」より
