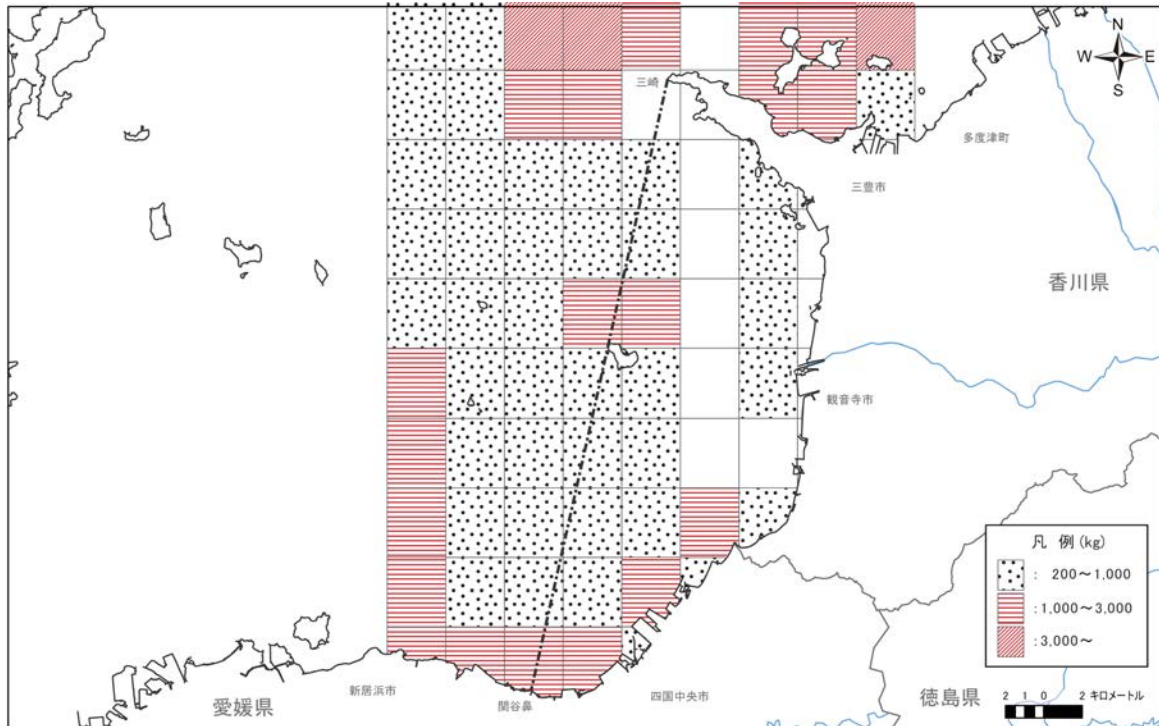
図 3.10(5) 主要魚種の漁場分布図（ガザミ）

| 主要魚種名 | 内 容 |
|---|---|
| ガザミ | 卵は確認されなかったが、稚ガニは北部の干潟・藻場において確認された。現地調査及びヒアリング調査結果、既存資料から産卵場としては中央部の浅場を、生育場としては中央部の浅場、南部の浅場を利用している可能性が高いと推定した。 |
