図 1.12(1) 夏季底層DO分布の経年状況（燧灘北西部）

図 1.13 夏季透明度の分布 (燧灘北西部：平成20年～平成25年)

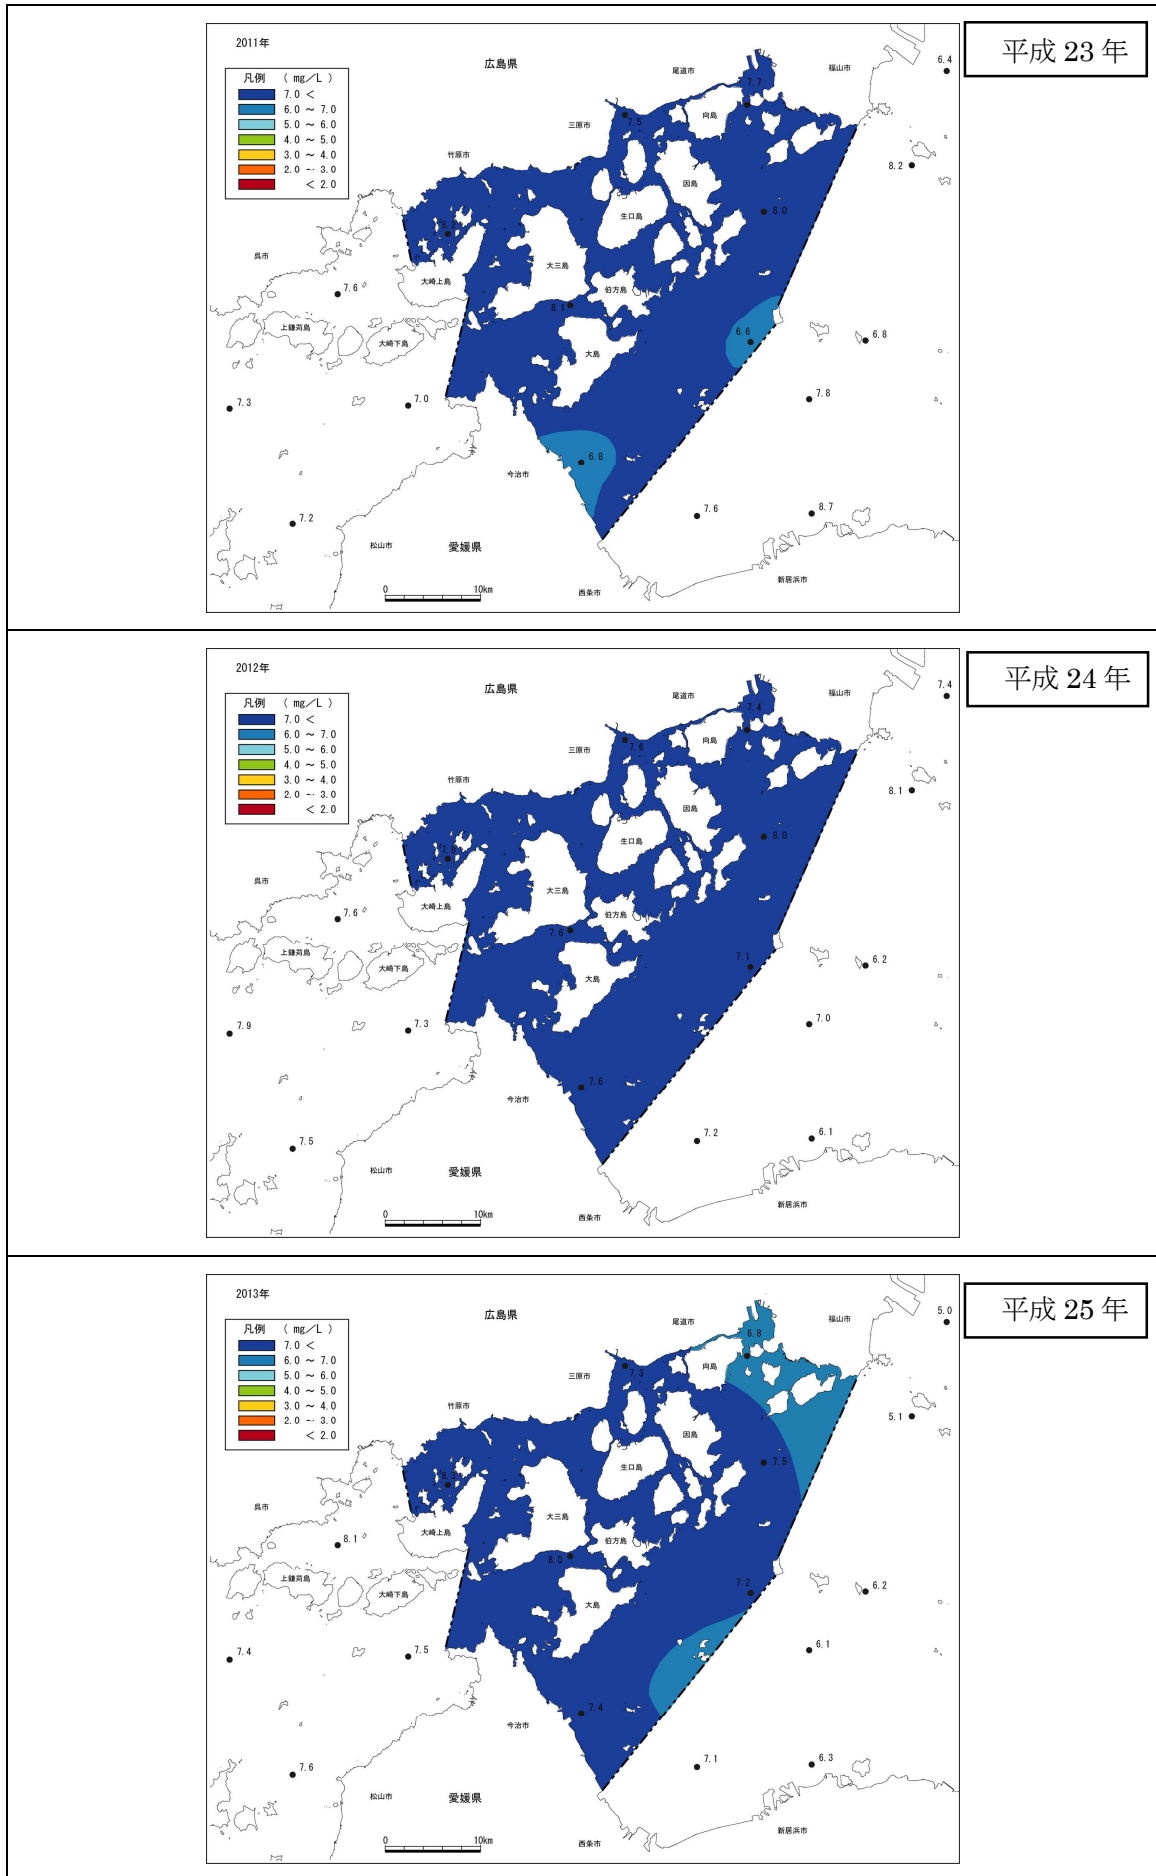
図 1.12(2) 夏季底層DO分布の経年状況（燧灘北西部）

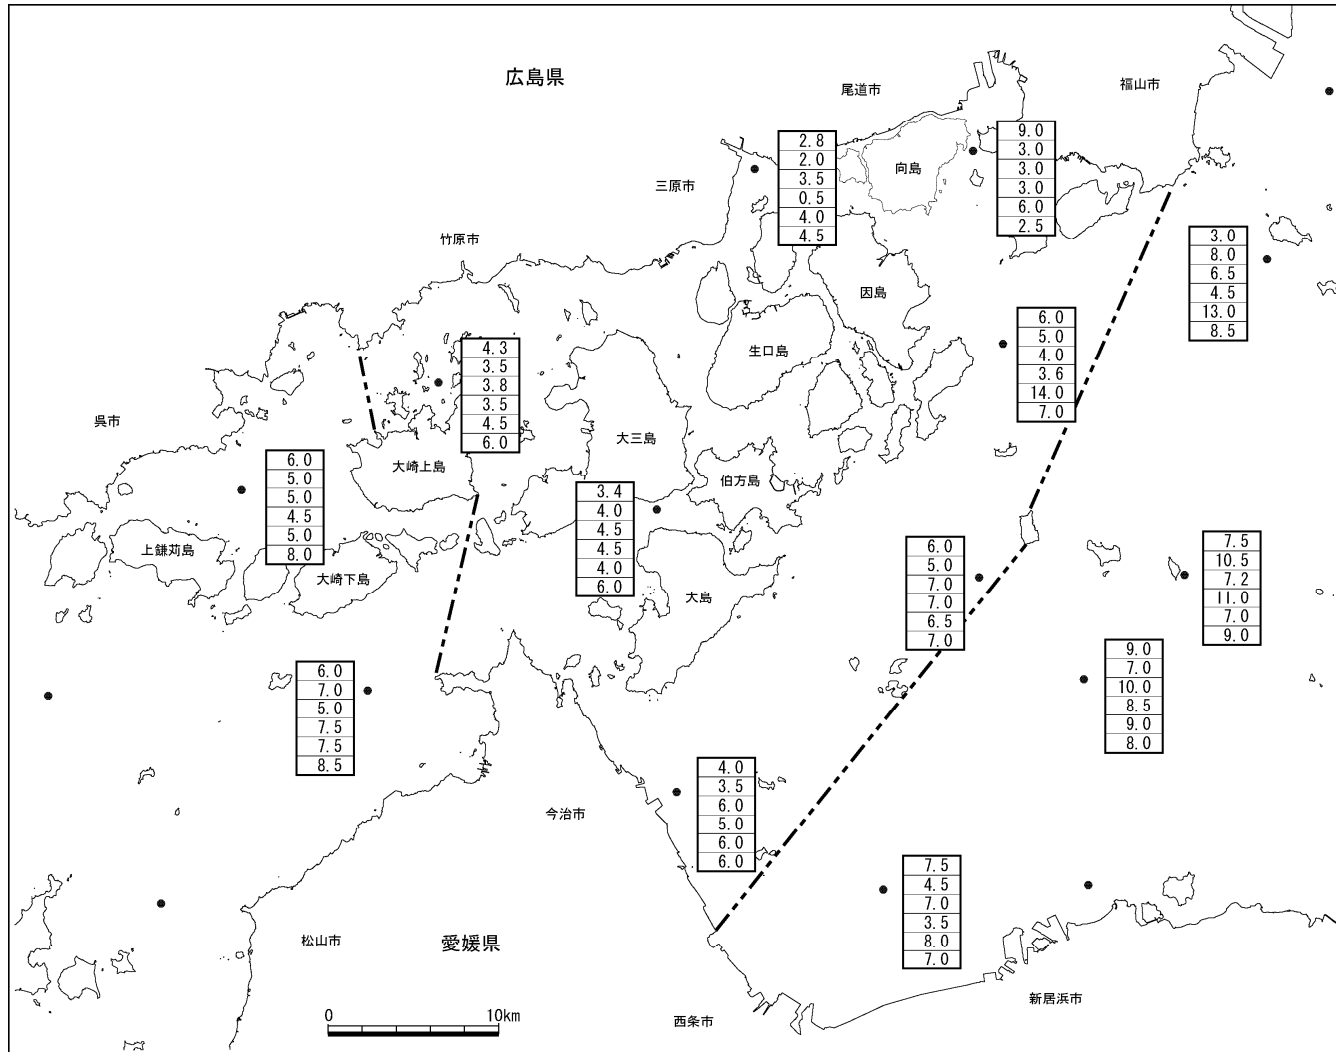
注) 各地点の値は上段から順次、平成20年～平成25年の透明度 (m) を示す。
