東京湾広域環境調査 連続観測調査地点 位置図

DOの連続観測結果と計算値の比較

水温の連続観測結果と計算値の比較

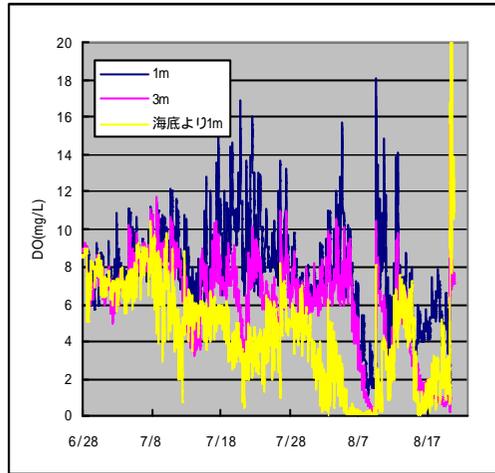
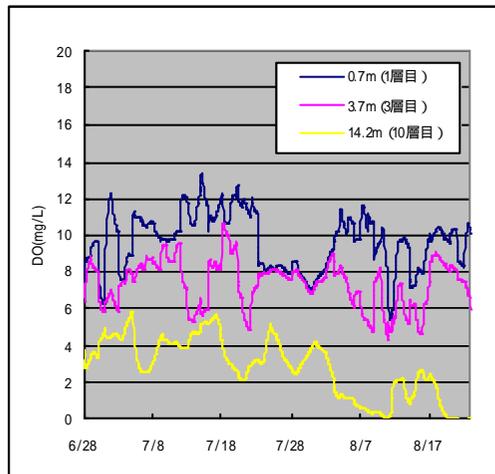
(1)東京灯標

上段 :観測値

下段 :計算値
