## 7. Autres études

### (1) Installations expérimentales d'alimentation en eau fonctionnant à l'énergie solaire

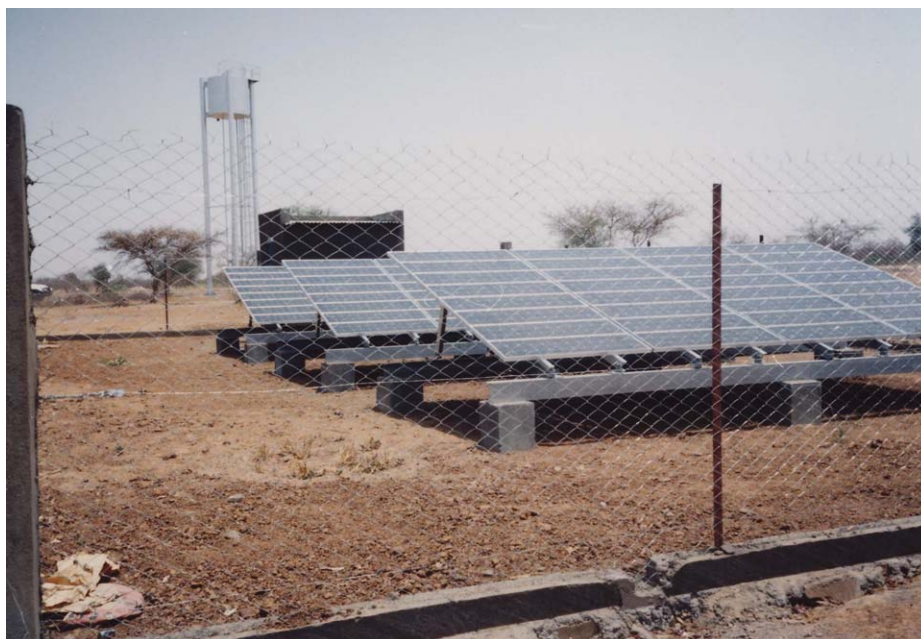
Photo 7.1: Installation de production d'énergie électrique utilisant l'énergie solaire pour le pompage

- Puits de pompage : 3 puits artésiens disposés dans le réservoir (d'une profondeur de 20 m environ)
- Unités photovoltaïques : 3 panneaux solaires d'une puissance de 1,76 kwp
- Installations d'alimentation en eau : châteaux d'eau, installations de distribution d'eau (points d'eau collectifs), abreuvoirs, installations d'irrigation pour essais agricoles

L'eau tirée des 3 puits de pompage à l'aide de moteurs submersibles alimentés par énergie solaire est déplacée dans les châteaux d'eau d'où elle est amenée aux installations de distribution d'eau disposées dans le village de Kombangbedo.

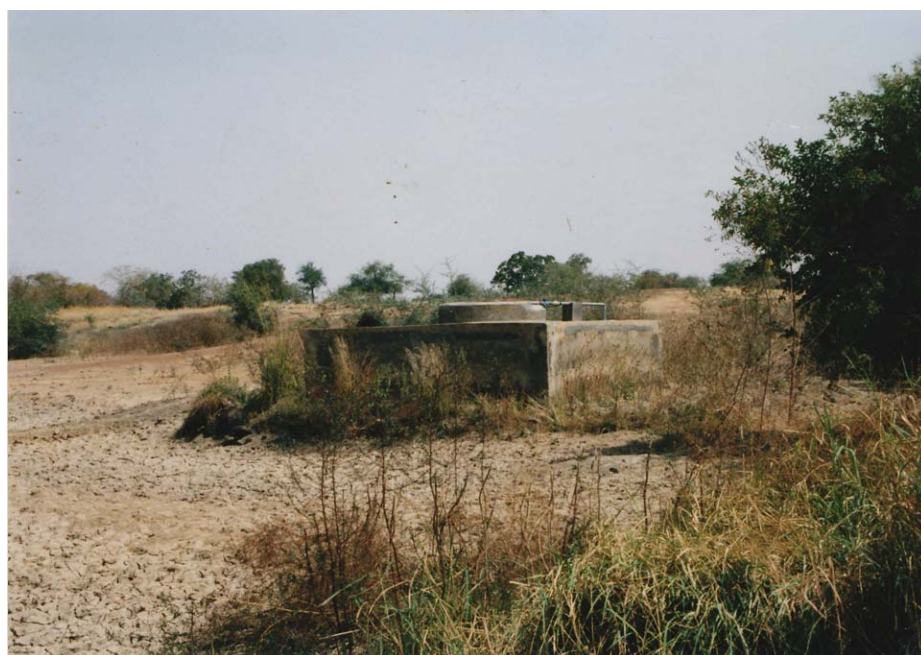
Photo 7.2: Puits de pompage installé dans la zone du réservoir du barrage souterrain (Des murs de béton sont coulés autour du puits pour le protéger contre les crues)

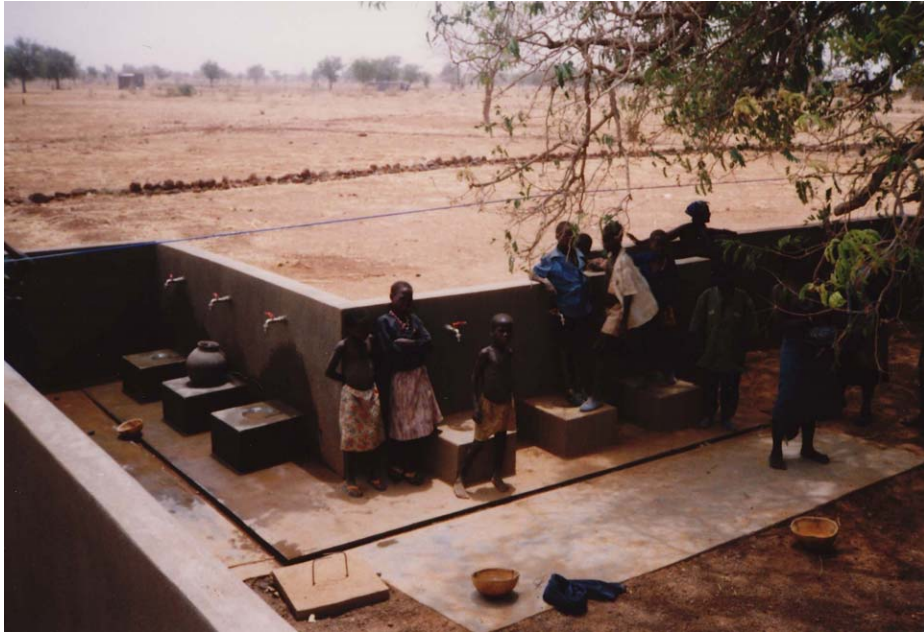
Photo 7.3: Installation d'alimentation en eau domestique construite au village de Kombang-bedo

La quantité d'eau ainsi fournie qui était de plus de 30 m<sup>3</sup>/j dans les premiers temps a passé en 2002 à 2.700 m<sup>3</sup> environ, soit 7,4 m<sup>3</sup>/j environ en moyenne, à la suite de la mise en place de pompes à main et la restriction volontaire de l'utilisation pour l'abreuvement,.

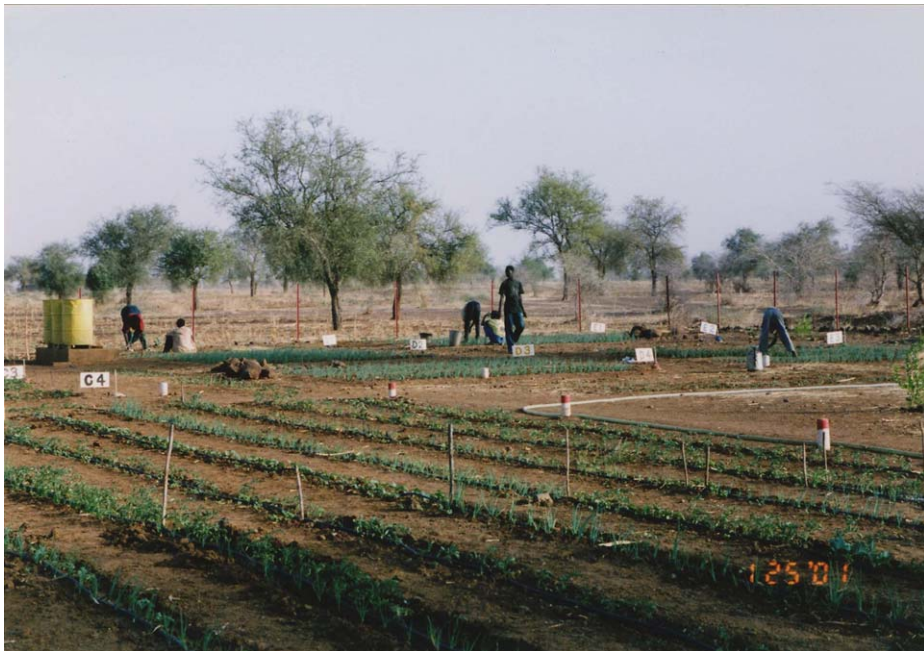
Photo 7.4: Champ de démonstration aménagé selon le projet  
(L'eau retenue par le barrage souterrain pompée dans l'installation de production d'énergie électrique utilisant l'énergie solaire est utilisée pour l'irrigation)

Afin d'étudier des méthodes d'utilisation rationnelle de l'eau souterraine en agriculture, des essais agricoles ont été effectués sur des champs d'expérience spécialement aménagés, avec l'eau fournie par les installations d'alimentation en eau fonctionnant à l'énergie solaire mentionnées ci-dessus : la culture de céréales (mil, sorgho) et de légumes (tomate, oignon) en application de l'irrigation à perfusion, de l'irrigation par pression négative et de l'irrigation manuelle avec différentes quantités d'eau.

Les résultats des essais montrent que l'irrigation avec un apport d'eau bien contrôlé permet d'assurer une certaine récolte même "l'année de sécheresse exceptionnelle". Toutefois, pour que l'eau retenue par le barrage souterrain puisse favoriser l'agriculture dans des conditions opérationnelles, il faut mettre au point des techniques permettant d'irriguer de façon efficace et économique des terres cultivées d'une grande étendue.

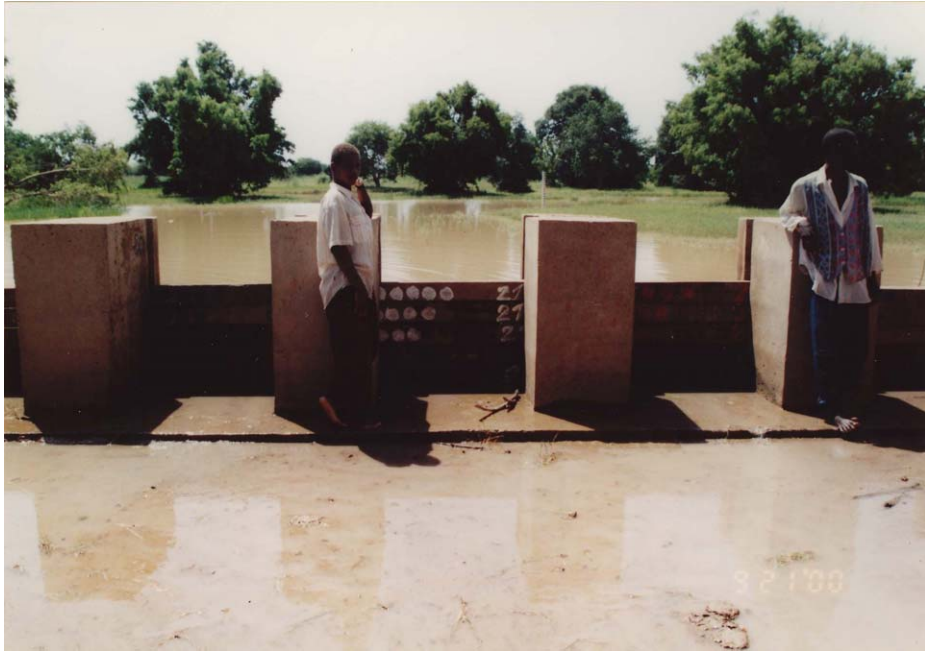
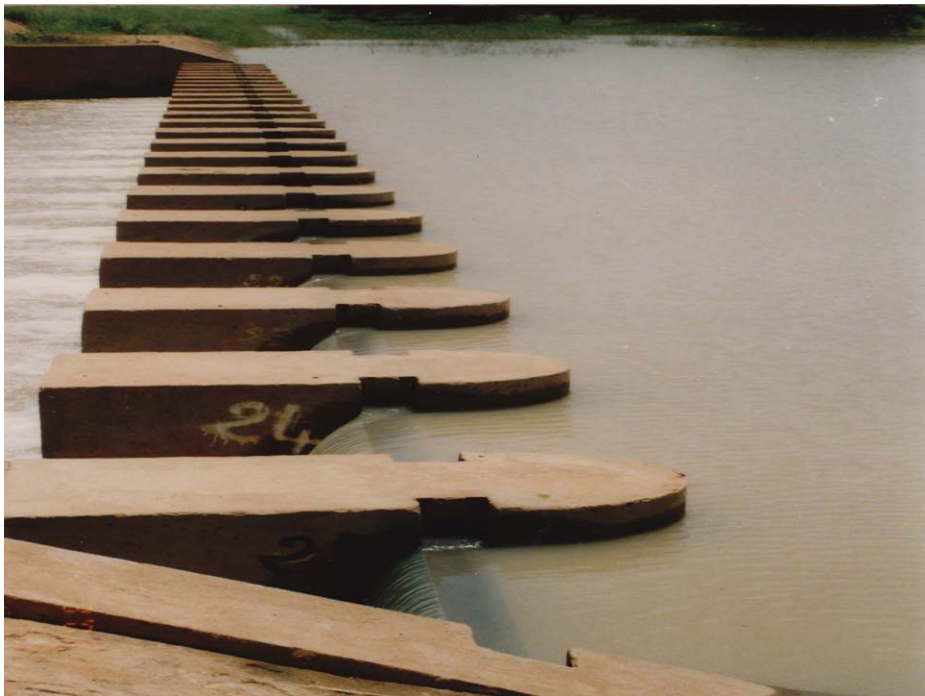
Photo 7.5: “Ecluse (micro barrage à vannes)” installée par le projet

Dans le but de faciliter la réalimentation de la nappe phréatique et de favoriser le développement agricole et la pêche en eau douce, un "écluse (micro barrage à vanes)" a été mise en place sur la rivière Kolongo à 1,5 km environ à l'amont du barrage souterrain (voir la photo à la fin du présent chapitre).

Cette écluse d'une longueur totale de 33 m environ est constituée par le remblai existant de la route principale, dans lequel sont disposées 23 vanes. Le niveau maximal de la retenue ainsi créée est de 1,2 m.

L'ouverture des vanes est réglée par les habitants qui pratiquent la riziculture sur les champs

inondables. Depuis la mise en place de l'ouvrage, la surface rizicole augmente largement et la pêche apportée par le plan d'eau paraît également en accroissement.
