1.5 調査の基本方針

2. 概況調査

表 2.5-4(1) 漂着場の特性(石川県羽咋市 羽咋・滝海岸)

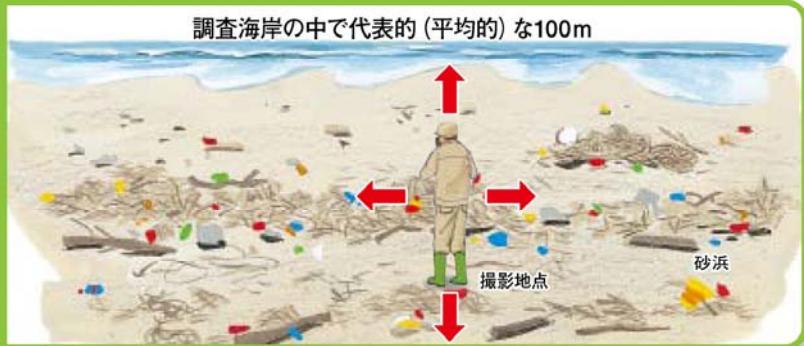
図 2.4-1(1) 水辺の散乱ゴミの指標評価手法(海岸版)

- (1)海岸が砂浜か岩場か、徒歩で行けるか降りられるかそれぞれ条件が異なりますが、概ね次に図示した3つの事例を参考にして、4方向又は3方向に向いて撮影します。
 - (2)撮影する際、デジタルカメラのファインダーの上端が、水際線又は地平線よりほんの少し下に位置するようにデジタルカメラを下方に傾けて撮影します。
- ※使用するデジタルカメラのズーム機能は使用せずに撮影します（焦点距離35mmが基準）。

写真撮影事例 A

奥行きがある海岸
(砂浜)

4方向の撮影

評価方法としては、水辺の散乱ゴミの指標評価手法(海岸版 2006)で用いられた手法(図 2.4-1)を参考として、海岸線方向に 10m あたりの漂着ゴミの量をゴミ袋(20L)換算で表現した。表 2.4-3 に示した 3 段階のゴミ袋の数量に応じた航空写真の例を図 2.4-2 に示す。

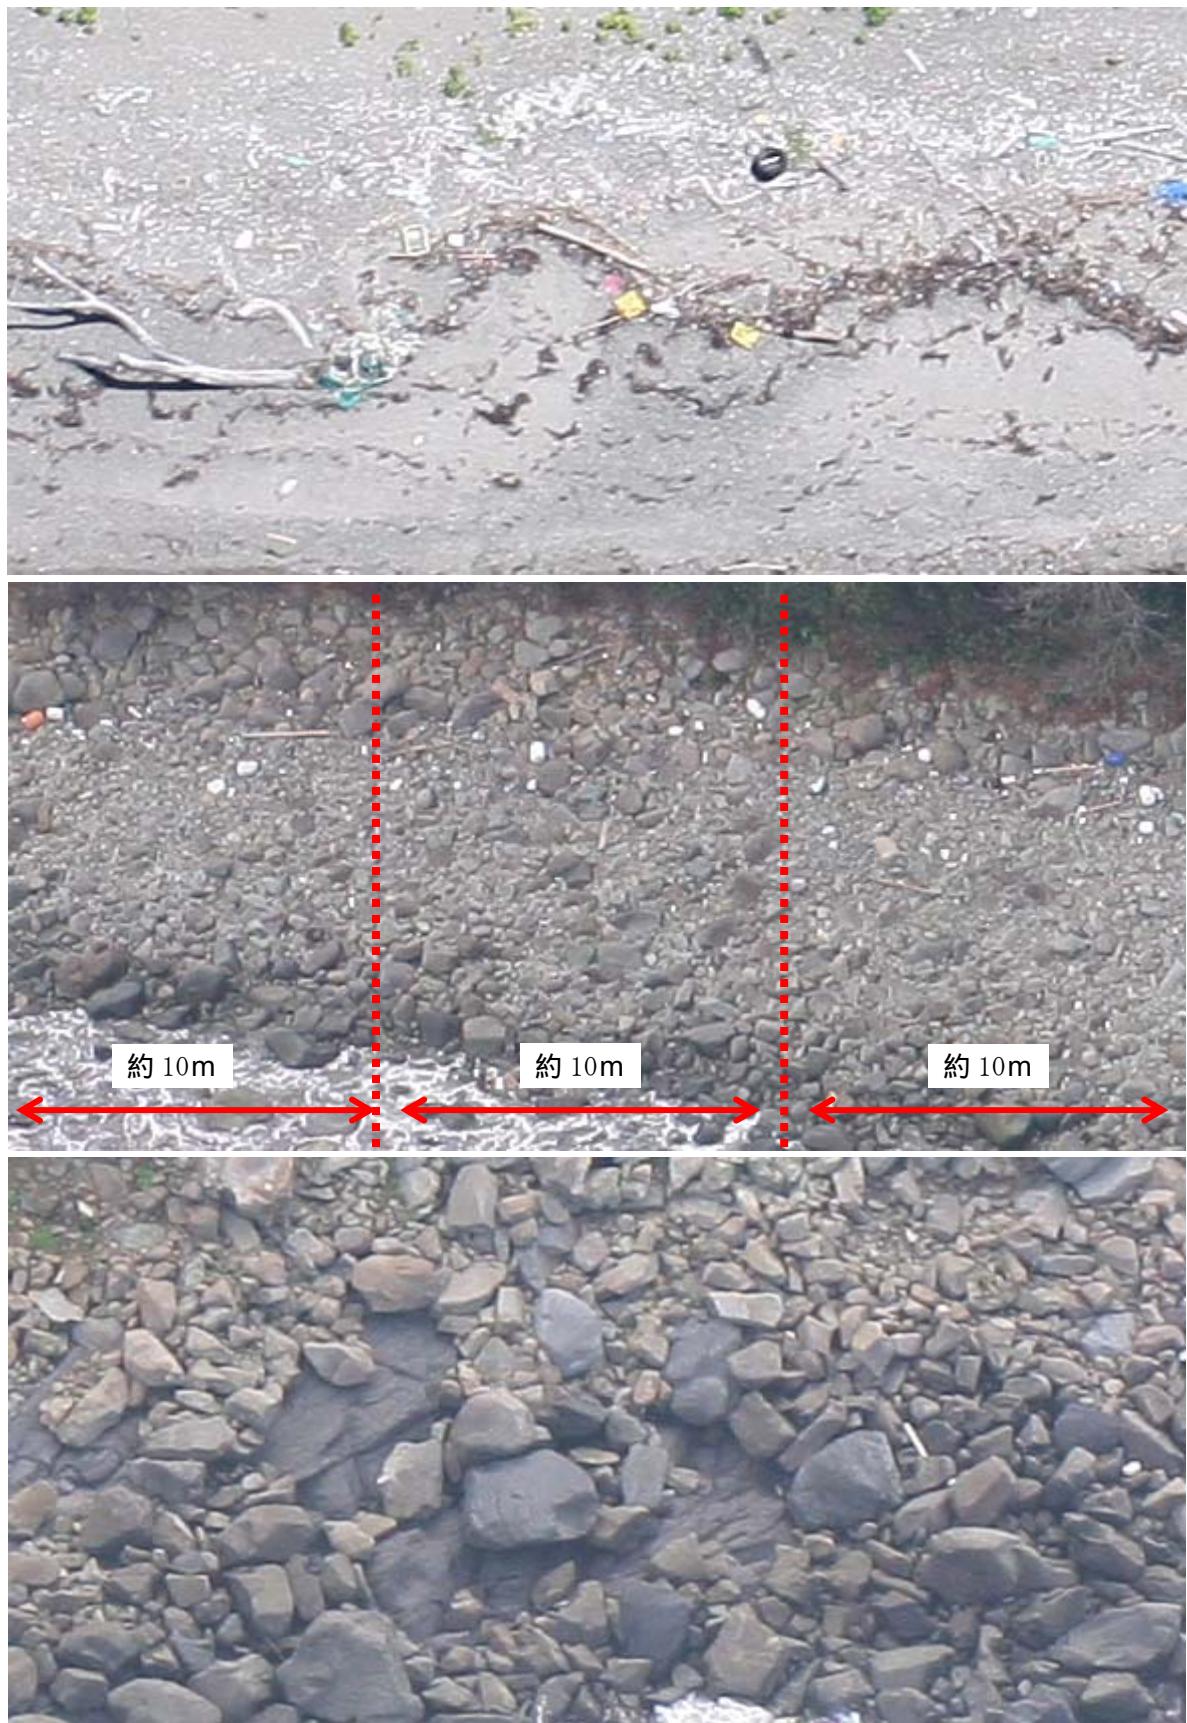
図 2.4-2 ゴミ袋(20L 換算)の数量に対応した航空写真の例

(上段：8 袋以上、中段：1 袋以上 8 袋未満、下段：1 袋未満)

航空機により調査対象海岸の写真撮影を行い、ゴミの漂着状況の確認を行った。撮影方法等を表 2.4-2 に示す。撮影高度は約 350m で、20~30cm 以上のゴミの識別が可能であった。撮影した写真を用いて海岸線方向に 10m あたりの漂着ゴミ(20~30cm 以上)の量をゴミ袋(20L)換算で「8袋以上」、「1袋以上8袋未満」、「1袋未満」の3段階で評価し(表 2.4-3)、地図上に表現した。

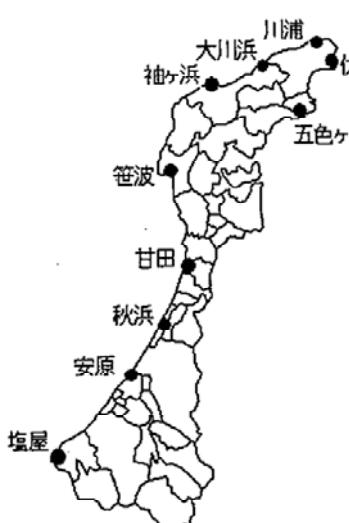
図1 海外ゴミの調査対象海岸

- ・調査は、2000年9月から2001年9月までの1年間行った。
- ・石川県の海岸線を等間隔に区切った10箇所の砂浜海岸（図1）で、毎月1回行った。
- ・調査対象海岸では、長さ100m、幅6mの長方形の範囲（600m²）を設定した。
- ・調査範囲内に散乱している海岸ゴミを全て調べた。海外ゴミは、記載されている文字から判断して、「韓国製ゴミ」、「中国・台湾製ゴミ」とした。種類は、「ビン、プラスチック類、缶、紙、医療廃棄物、その他」の6種類で、さらにプラスチック類は、「ボトル、ライター、漁具、容器、ビニール類、その他」の6種類の項目に分類した。
- ・12回の調査で確認できた海岸ゴミの総個数は、17,813個であった。
- ・海岸ゴミの製造国別の組成（図2）は、海岸ゴミ全体の20.5%を海外ゴミが占め、そのうちの15.1%が韓国製ゴミ、3.5%が中国・台湾製ゴミであった。また、日本製ゴミは22.2%、不明ゴミは57.3%を占めていた。
- ・海外ゴミの種類別の組成（図3）では、海岸ゴミ全体の71%がプラスチック類で、次いでビンが13%と高かった。これら2種の占める割合は、日本製よりも、韓国製、中国・台湾製が高かった。その理由としては、軽く水に浮きやすく、海流や波・風などによって運搬されやすいためと考えられた。
- ・海岸ゴミの季節変動（図4）は、夏から秋（7月から9月）、冬から春（11月から3月）にかけて増加する傾向があったが、海外ゴミがなくなることはなかった。
- ・また、2001年2月～9月には、韓国製のあなご漁具が大量に確認（図5、6）された。

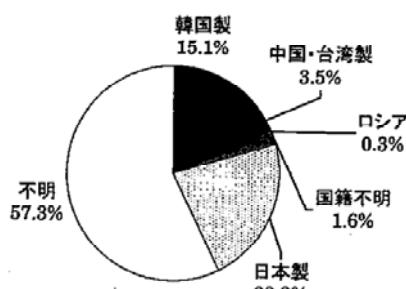
図2 海岸ごみの製造国別の組成

12回の調査で確認できた海岸ゴミの総個数は約18,000個で、海岸ゴミの20.5%を海外ゴミが占め、そのうちの15.1%が韓国製ゴミ、3.5%が中国・台湾製ゴミであった。また、日本製ゴミは22.2%、不明ゴミは57.3%を占めていた。また、海岸ゴミの71%がプラスチック類で、次いでビンが13%と高く、これらは、日本製よりも韓国製、中国・台湾製が高かった。

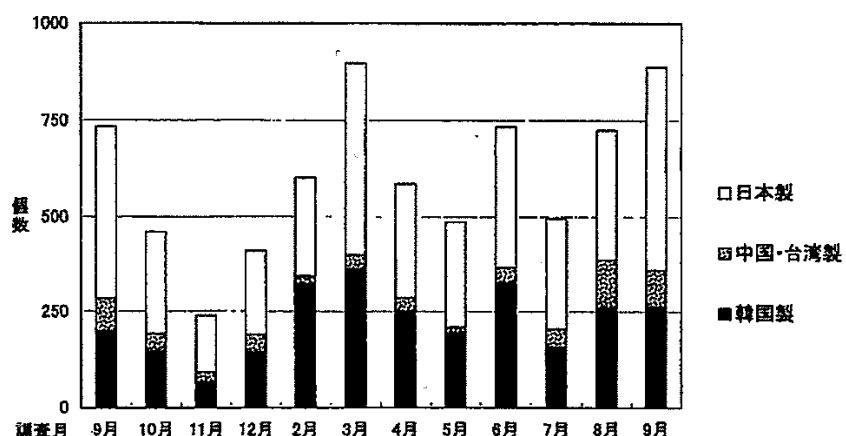
図4 海岸ゴミの季節変動

海岸ゴミの季節変動は、夏から秋（7月から9月）、冬から春（11月から3月）にかけて増加する傾向があったが、海外ゴミがなくなることはなかった。また、2001年2月～9月には、韓国製のあなご漁具が大量に確認された。

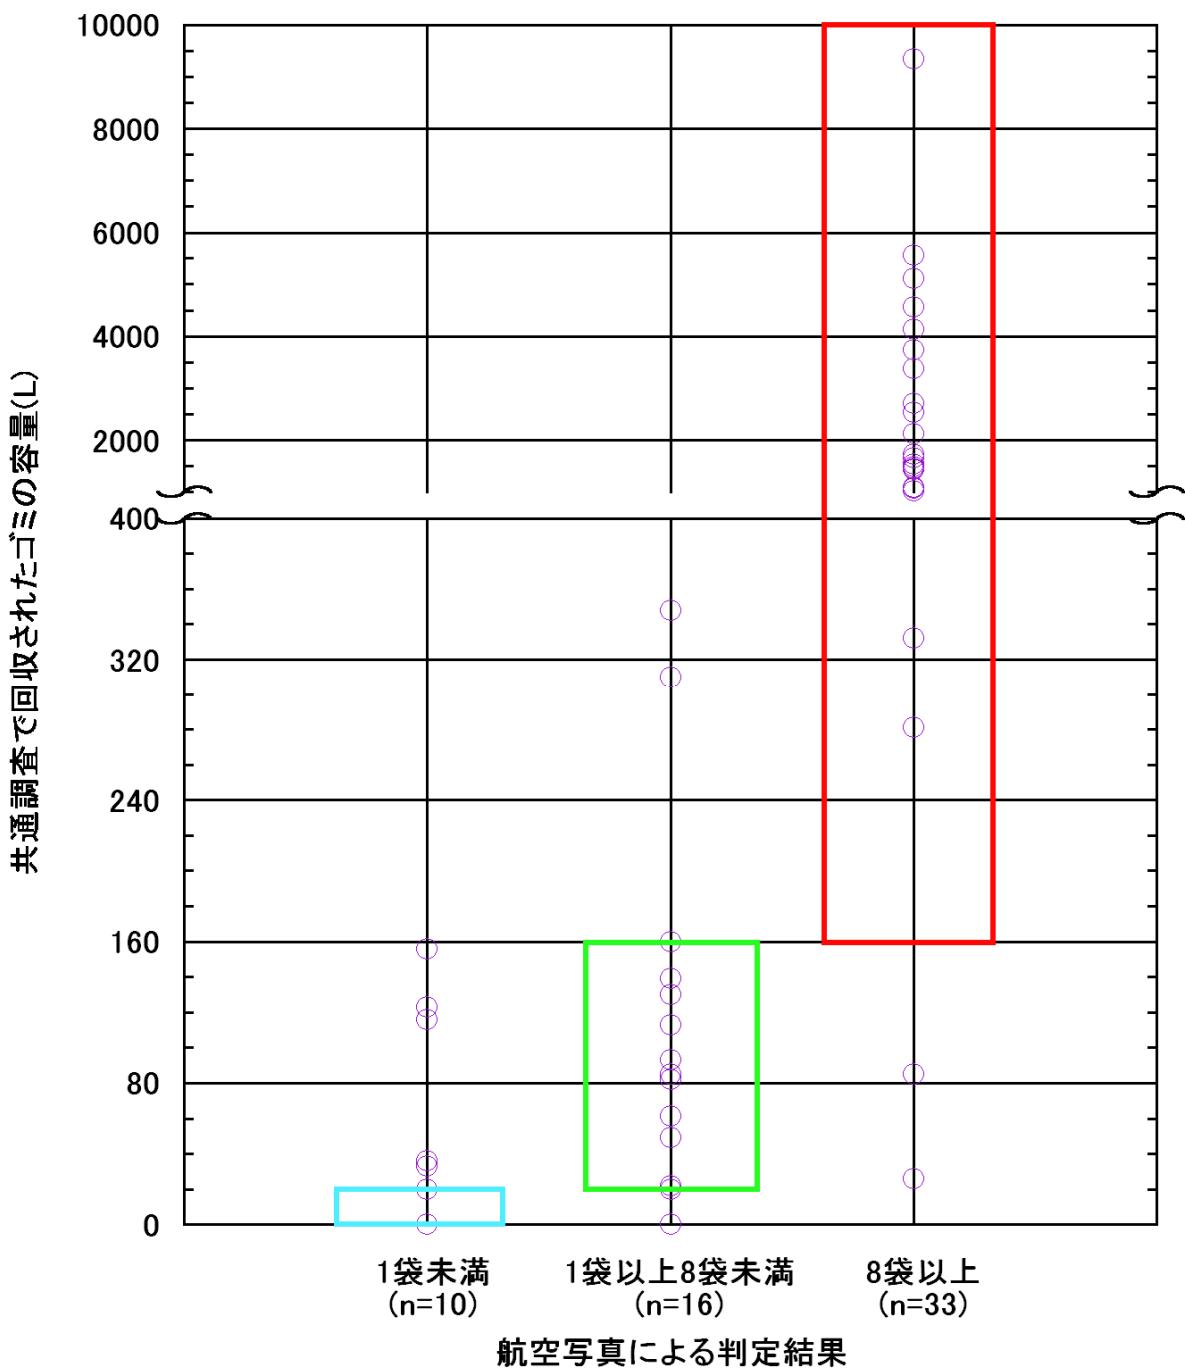
図 2.5-1 航空写真から判定した漂着ゴミの量と共通調査で実際に回収されたゴミの量の比較
(グラフ中の青・緑・赤の枠が航空写真の判定と実際の回収量が一致する範囲を示した。)

航空写真から判定した漂着ゴミの量を検証するため、共通調査で実際に回収されたゴミの量と航空写真の判定結果を比較した（図 2.5-1）。航空写真では 20～30cm 以上のゴミの量を推定しているが、共通調査（59 地点）では、1cm 以上の漂着ゴミのすべてを回収し、その容量を計測している。そこで、両者を比較するにあたり、共通調査で回収されたゴミの中から単体もしくは固まり（木切れなど）で容量が 20L 以上のゴミの総容量を集計し、航空写真によるゴミ量の推定結果と比較した。一つの調査地点で汀線から陸方向に複数の調査枠を設置している場合には、それらを合計して海岸線 10m 当たりのゴミの容量を算出した。航空写真の撮影時期（2007 年 8～10 月）と共通調査によるゴミの回収の時期（2007 年 9～10 月）の時間差は最大約 1.5 ヶ月であった。

航空写真による判定結果と実際に回収されたゴミの量を比較した結果、1 袋以上 8 袋未満及び 8 袋以上と判定された場合には、概ね実際に回収されたゴミの容量と一致した。共通調査は漂着ゴミの著しい地点で実施されているため、そのような地点での大量かつ大型のゴミは航空写真からもよく識別できていると考えられる。一方、1 袋未満と判定された地点においては、実際に回収されたゴミの量と相関がとれていない地点が多くみられた。航空写真ではゴミがほとんど識別できないにも係わらず実際にはゴミが回収されていることから、航空写真の撮影後に漂着したゴミの影響が大きいと推測される。これらの結果から、航空写真を用いたゴミ量の推定は、特に大型のゴミが大量に漂着している場合において有効であると考えられる。

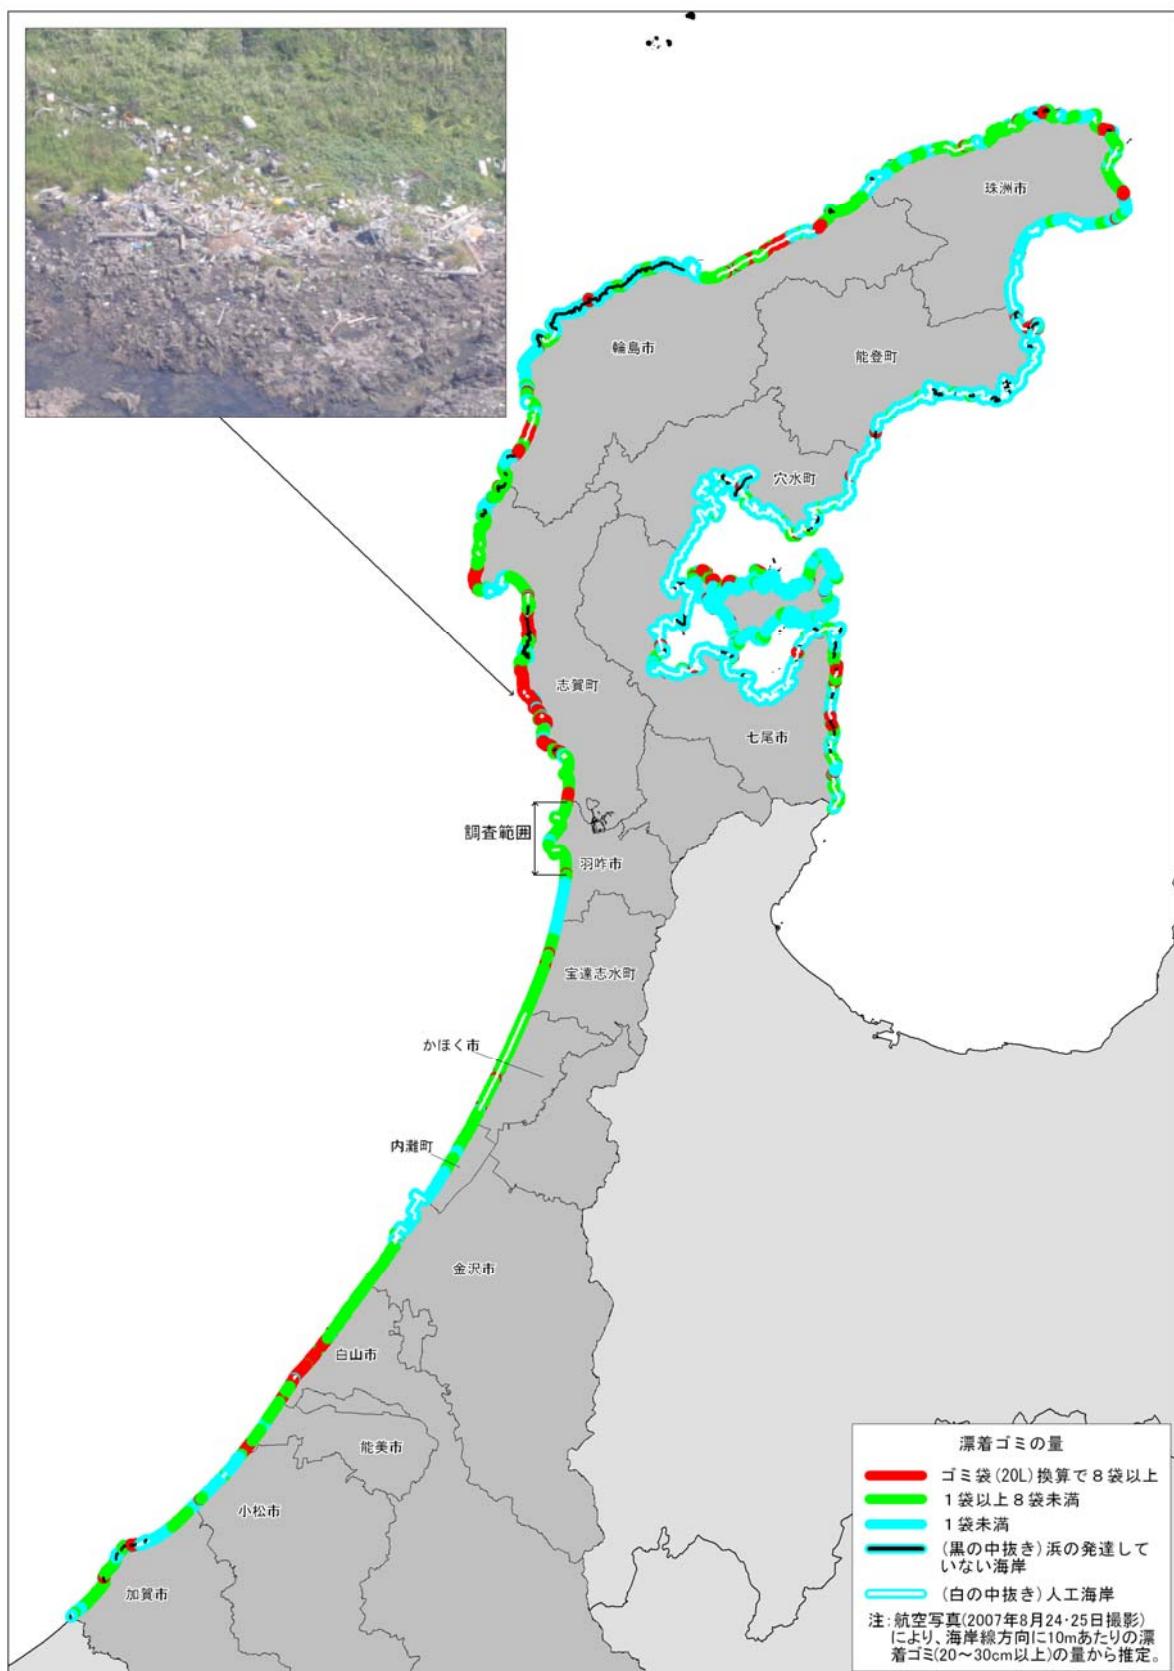
図 2.5-2 石川県における漂着ゴミの状況 (2007年8月24・25日撮影)

評価結果を図 2.5-2 に示す。この図には、評価結果を考察する一助として、海岸線の地形情報（浜が発達していない海岸及び人工海岸、ともにゴミが漂着しにくい）を付加した。これらの地形データは、第 5 回自然環境保全基礎調査結果（環境庁、1998）を参照した。

これらの結果から、石川県における漂着ゴミの量は、能登半島の東側より西側で多く、特に、白山市の手取川河口付近、志賀町の岩場、輪島市の町野川河口付近などで多かった。本調査の調査対象地域である羽咋市の北側は、石川県でも漂着ゴミのやや多い場所であった。

また、本調査により、陸側から見通しが効かない浜やアクセスが困難な浜も含め、石川県の全海岸線について漂着ゴミの状況を連続的に把握することができた。今後、これらのデータと海岸線付近の自然環境、社会環境のデータを重ね合わせることにより、漂着ゴミの回収活動を優先順位の設定などが可能になると考える。

ただし、航空機による写真撮影が 9 月～10 月にかけて行われたため、海水浴シーズン前の海岸清掃活動等によって漂着ゴミの回収が行われていることも加味する必要がある。また、本調査で評価の対象となっているゴミはその大きさが 20～30cm 以上のものであり、實際にはそれ以下のゴミも数多く存在する。
