6. 概況調査（富岡海岸）

6.1 目的

本調査は、各モデル地域における漂着ゴミの分布状況、漂着ゴミの特性及び漂着場の特性について、既存データ、情報を収集し整理することで、モデル地域におけるクリーンアップ調査範囲の位置付け（代表性）を明らかにすることを目的とした。

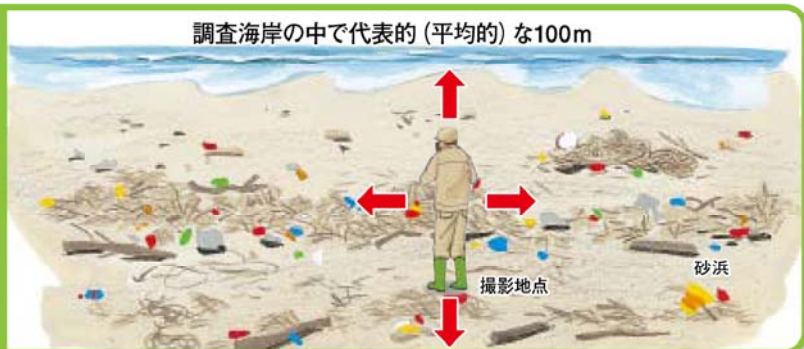
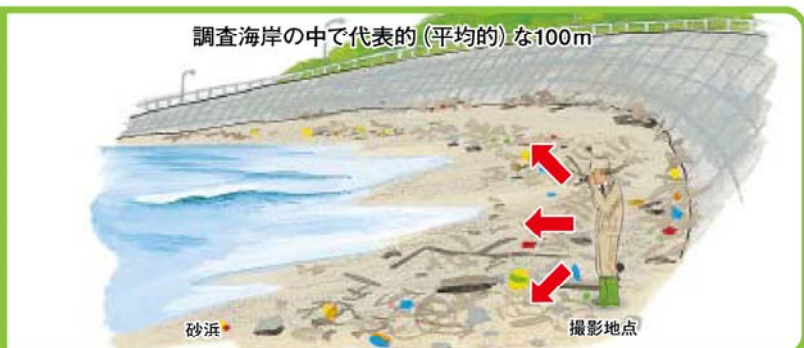
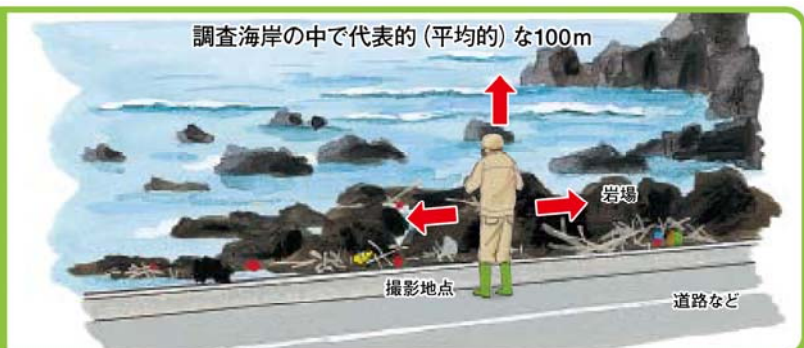
図 6.4-1(1) 水辺の散乱ゴミの指標評価手法(海岸版)

- (1) 海岸が砂浜か岩場か、徒歩で行けるか降りられるかそれぞれ条件が異なりますが、概ね次に図示した3つの事例を参考にして、4方向又は3方向に向いて撮影します。
- (2) 撮影する際、デジタルカメラのファインダーの上端が、水際線又は地平線よりほんの少し下に位置するようにデジタルカメラを下方に傾けて撮影します。

※使用するデジタルカメラのズーム機能は使用せずに撮影します（焦点距離35mmが基準）。

奥行きがある海岸
(砂浜)
4方向の撮影

奥行きがない海岸
(砂浜)
3方向の撮影

奥行きがない海岸
(岩場)
3方向の撮影

評価方法としては、水辺の散乱ゴミの指標評価手法(海岸版 2006)で用いられた手法(図 6.4-1)を参考として、海岸線方向に 10m あたりの漂着ゴミの量をゴミ袋(20L)換算で表現した。表 6.4-3 に示した 3 段階のゴミ袋の数量に応じた航空写真の例を図 6.4-2 に示す。
