5.8 沖縄県竹富町（住吉海岸～星砂の浜～上原海岸）における漂流・漂着ごみ対策検討調査
 本項で記載する「マングローブ」とは、マングローブと称される樹種の1個体、あるいは小規模な個体群を示し、「マングローブ植生地帯」とは、マングローブと称される樹種が卓越して生育している地帯、あるいは大規模な個体群を示す。

5.8.1 マングローブ植生地帯の漂着ゴミ回収方法の検討調査（平成21年度）

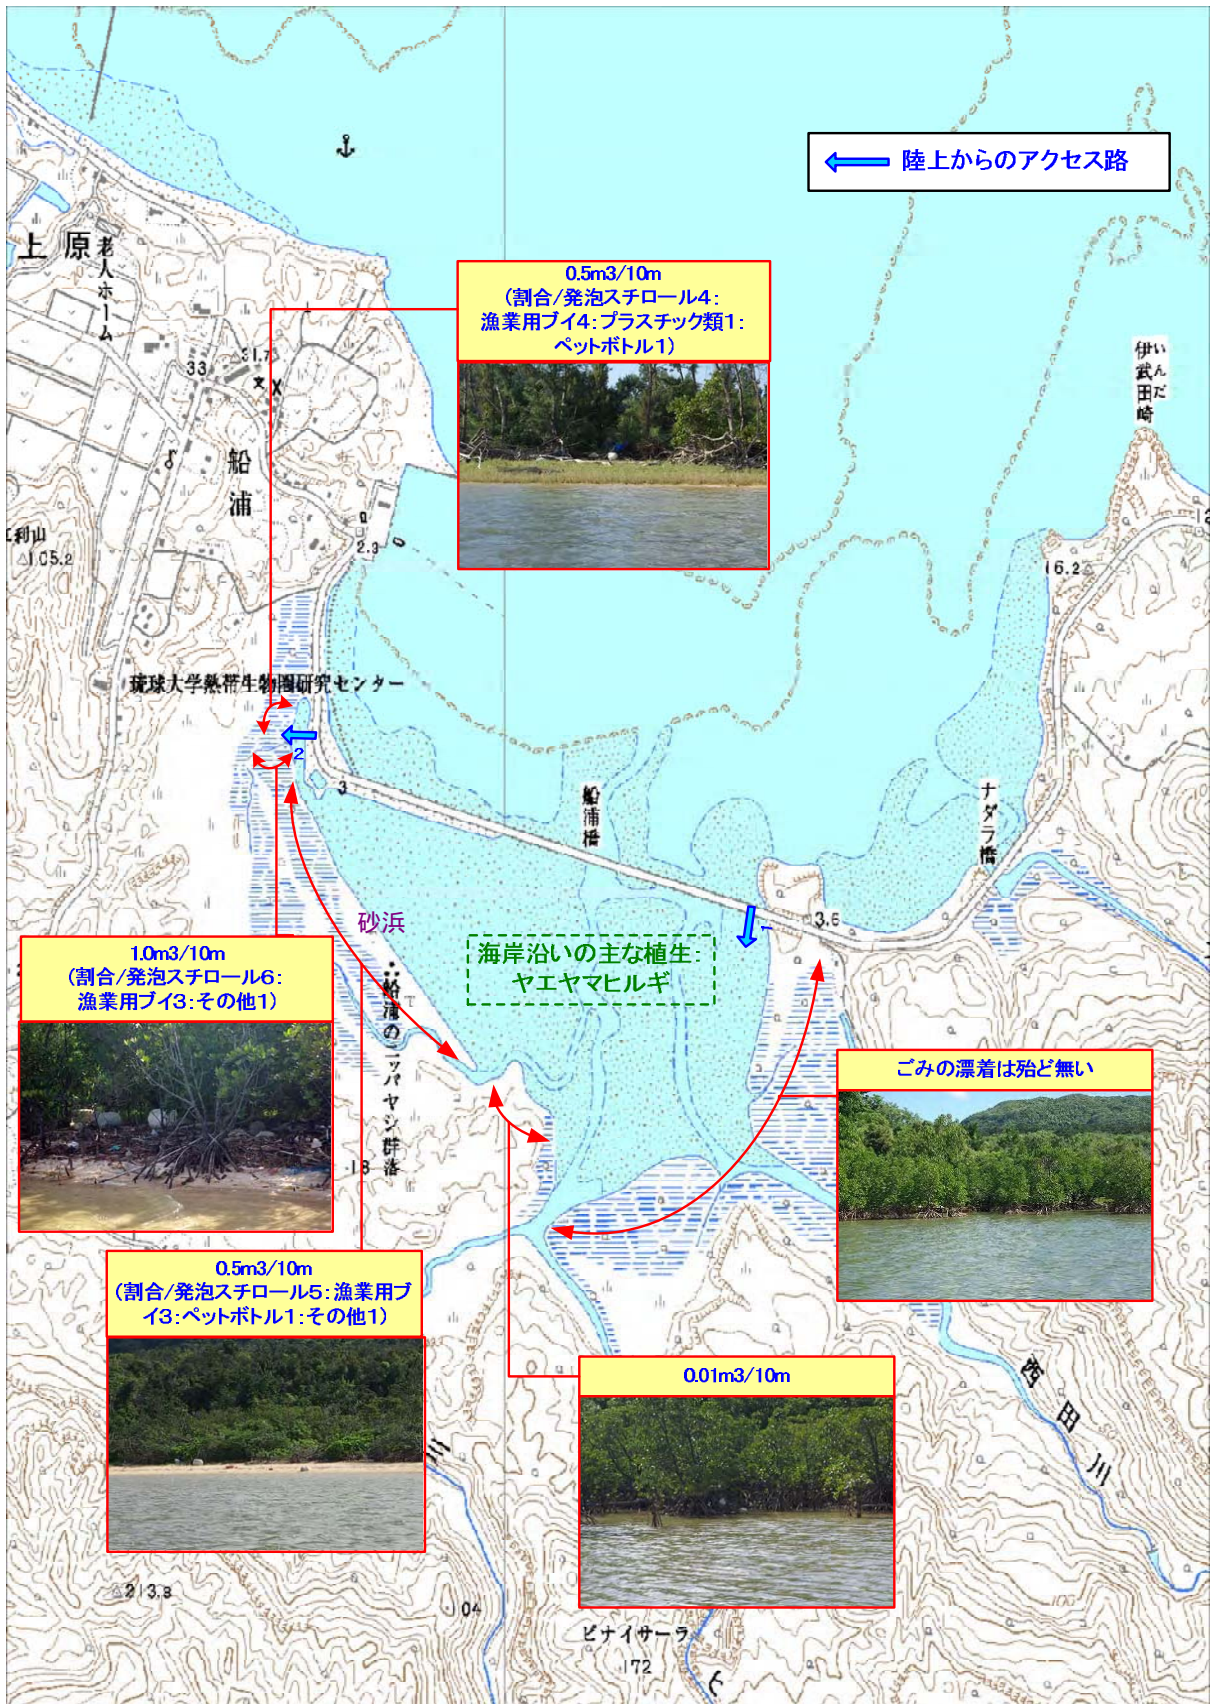
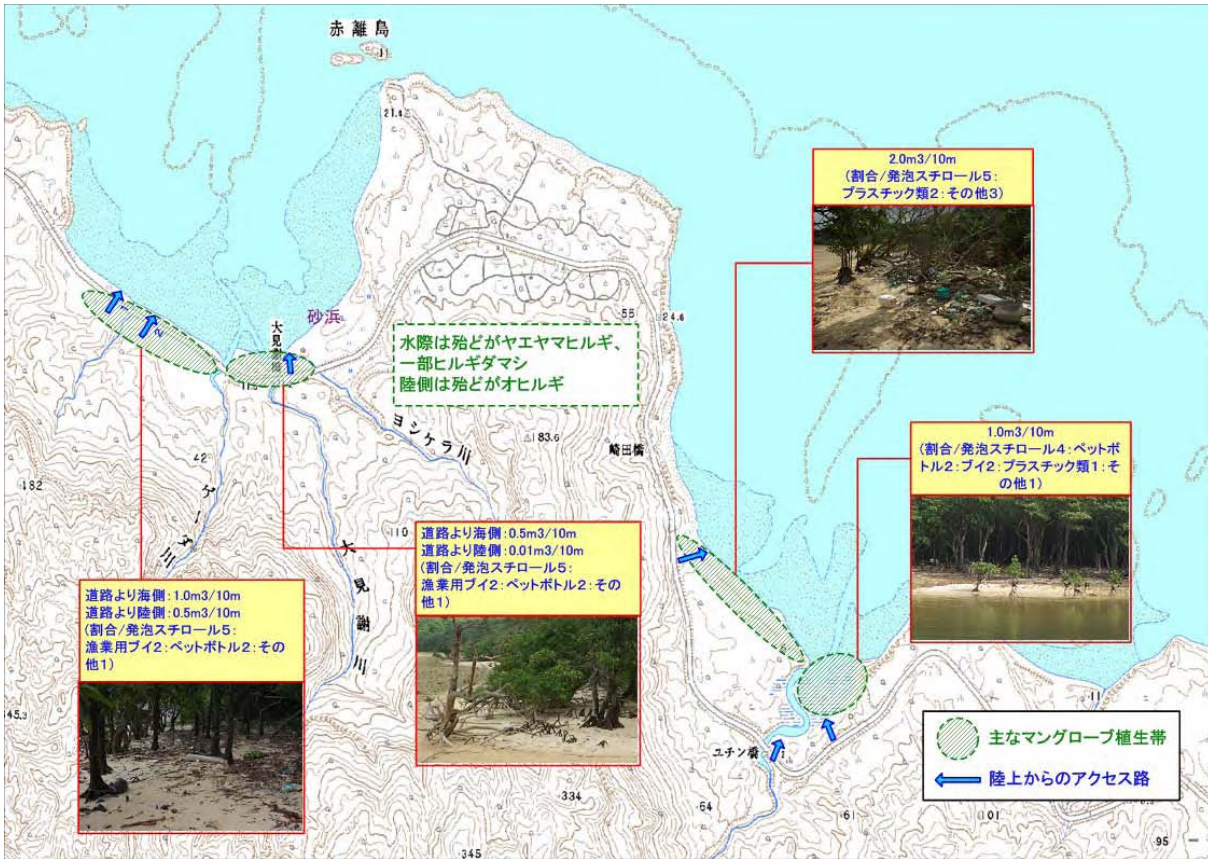
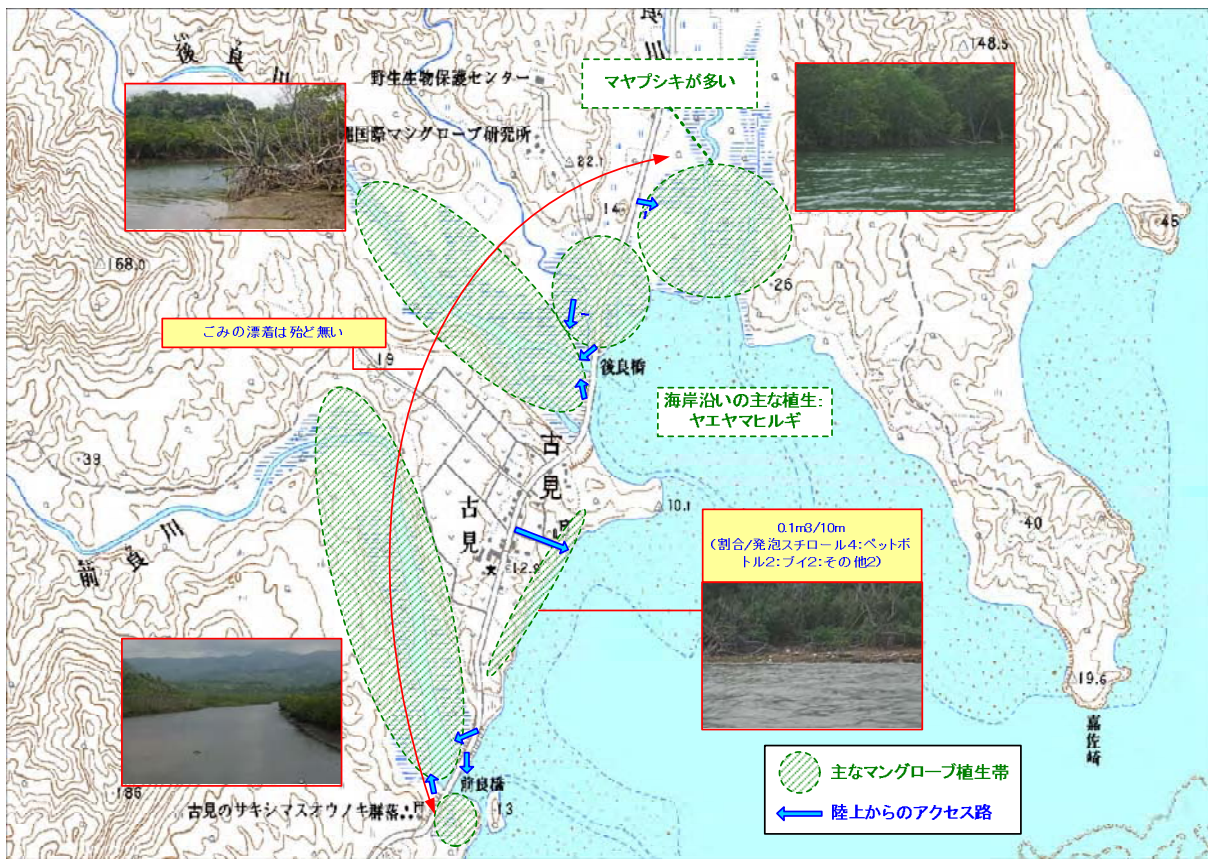
現地踏査結果を図5.8-4～図5.8-11に示す。

ごみの漂着が多くみられたのは、船浦湾西側、ゲータ川河口周辺、ユチン川河口周辺、仲間川河口左岸側等であり、網取湾、舟浮湾、仲良川河口、後良川河口、前良川河口のマングローブ植生地帯ではごみの漂着量は殆ど確認されなかった。

西表島のマングローブ植生地帯へのごみの漂着状況については、前項で整理した図 5.8-4～図 5.8-11 のとおりである。漂着ごみの種類及びマングローブ植生地帯における漂着状況を以下に整理した。

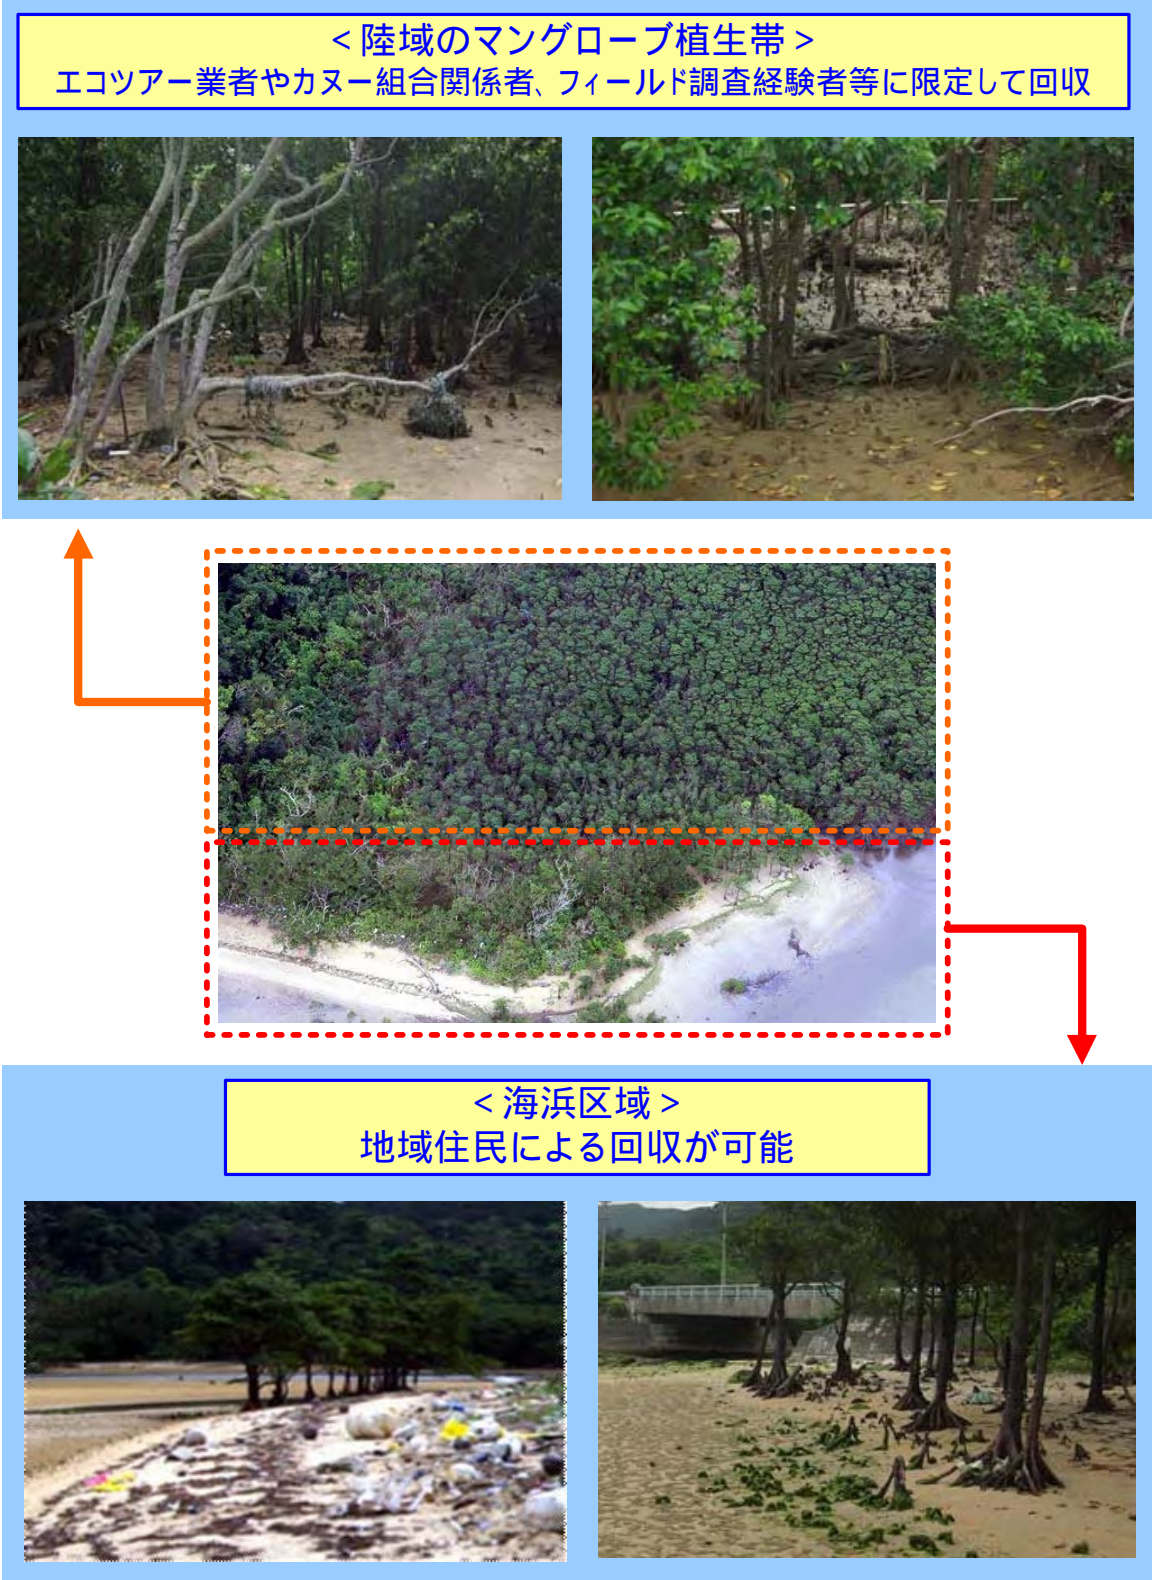
図 5.8-12 マングローブ植生地帯における回収作業員の体制

また、マングロープ植生地帯における回収作業員の体制に関しては、海浜区域では住民による回収が可能なものの、陸域のマングロープ植生地帯については、足場が悪いこと、マングロープの根を踏み潰さない・枝を折らない等の特別な配慮が必要なこと、ナンテンカズラ等の、接触すると怪我の恐れがある植物が存在すること、一人で行動すると迷いやすいこと等のリスクがあげられることから、日常的に西表島のマングロープ植生地帯において活動しているエコツアー業者やカヌー組合関係者、環境省や沖縄県等からフィールド調査を委託されている者に限定し、複数の作業員グループを組織して漂着ごみの回収を行う必要があると判断された（図 5.8-12）。

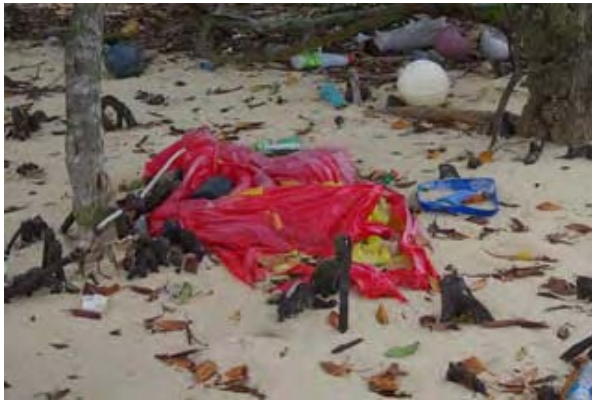
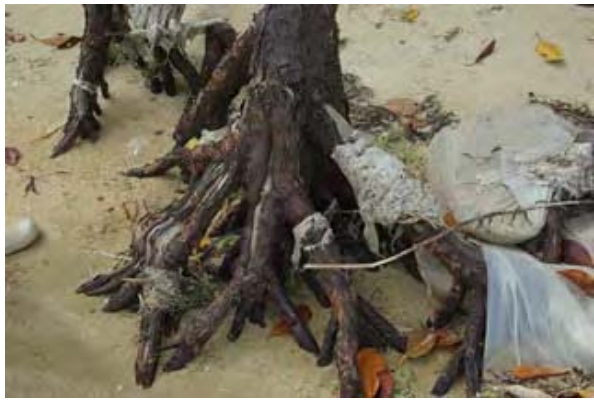
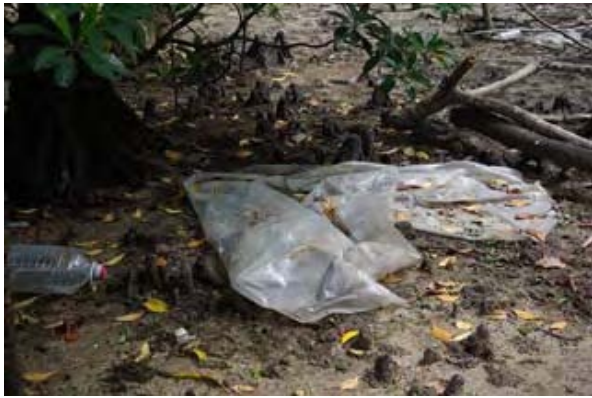
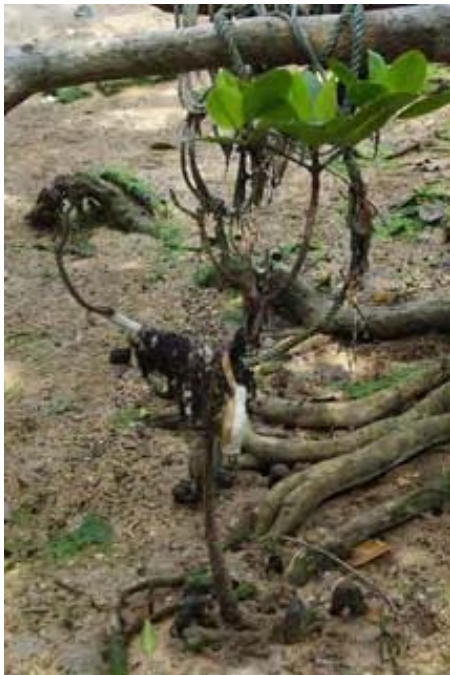
図 5.8-23 ビニール類の漂着状況

<p>ビニール類の漂着状況（ゲータ河口西）</p>	<p>ビニール類の漂着状況（ゲータ河口西）</p>
<p>3</p>

<p>ビニールの漂着状況（西ゲータ河口） 根にビニールが被さっている</p>	<p>ビニールの漂着状況（西ゲータ河口） ビニールの付着した側の枝が枯れている</p>

- ・マングローブ林の根の間に漂着する、あるいは根の周辺に存在する主な漂着ごみは、発泡スチロール類、漁業用ブイ、ペットボトル等である
- ・マングローブ林の枝や根に付着している主な漂着ごみは、ビニール類、漁網等である。
- ・マングローブ林の幹や枝、根等に巻き付く漂着ごみは、ロープ類や漁網等である。

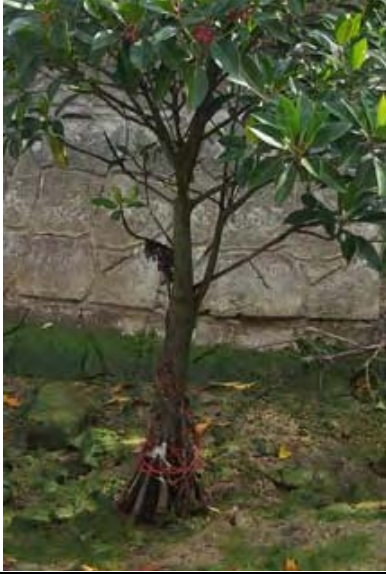
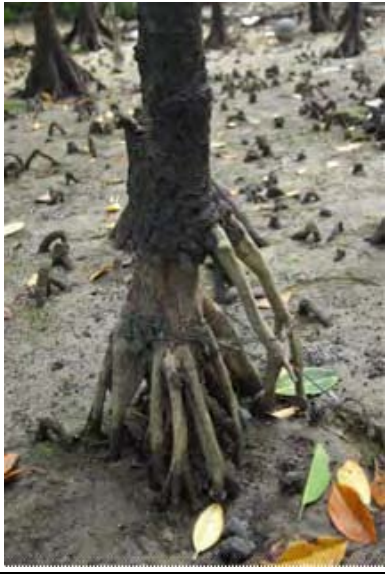
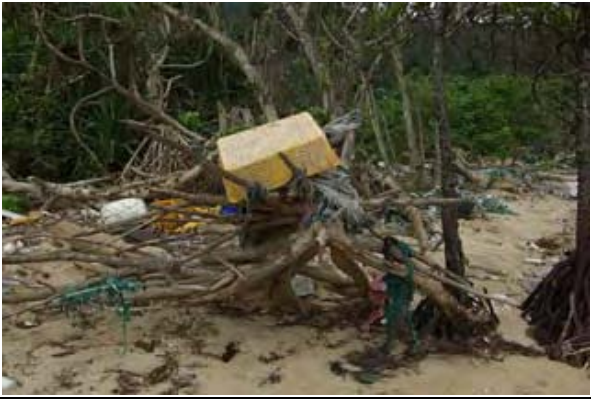
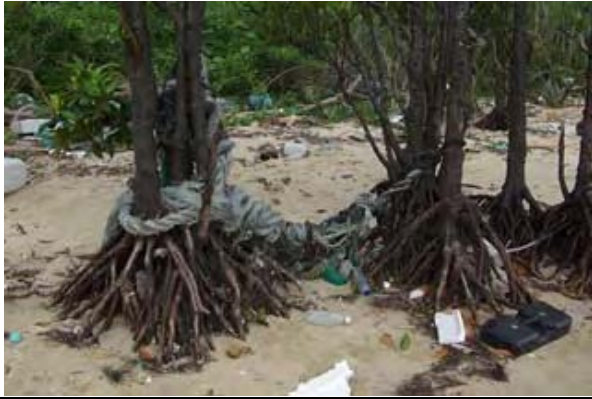
図 5.8-24 漁網・ロープ等の漂着状況(1)

<p>ロープの漂着状況（ゲータ河口東） 細いロープが幼樹に巻きついている</p>	<p>ロープの漂着状況【拡大】（西ゲータ河口） 周囲でこのオヒルギだけが樹皮がめくれて枯れている</p>
<p>3</p>

<p>プラケースと漁網の漂着状況（ユチン河口） 枯れてから漂着した可能性もある</p>	<p>ロープの漂着状況（ユチン河口） 2本の木に巻きついている</p>

- ・ロープ、漁網、ブイ等が引っかかっているだけであれば、幹や枝が成長して締め付け状態にならない限り、直接的な影響は発生しないが、実際には風、潮汐、それに波で、ロープ、漁網、ブイが揺れることで大きな負荷がかかる。例えば、ブイが揺れることで樹皮の剥皮や、ブイ・ロープ・漁網が揺れることで枝折れ、あるいは幹の細いマングローブであれば時には幹折れが発生することになる。
- ・冬季から春季にかけてはアオサなどの海藻の漂着も想定されるため、ロープや漁網にそれらが付着すると、さらに重量がかかり、枝折れ、小径木の幹折れも発生する可能性がある。
- ・流木・タイヤなどの漂着は、苗木や小径木に直接的な打撃を与え、幹折れや倒伏の原因となる。
- ・ビニールがオヒルギの根系の一部を被ったとしても大きなダメージを与えることはないと思われるが、枝等に引っかかったビニールに雨が溜まったりすると加重がかかり、枝折れ等が発生する可能性がある。
- ・直接的、物理的なマングローブへの被害と、発泡スチロール、ビニール袋、ペットボトルなど自然状態では分解しないものが、劣化して小さくなり、それがそのままマングローブ植生地帯に残ることが、将来的にみると問題に成りかねない。

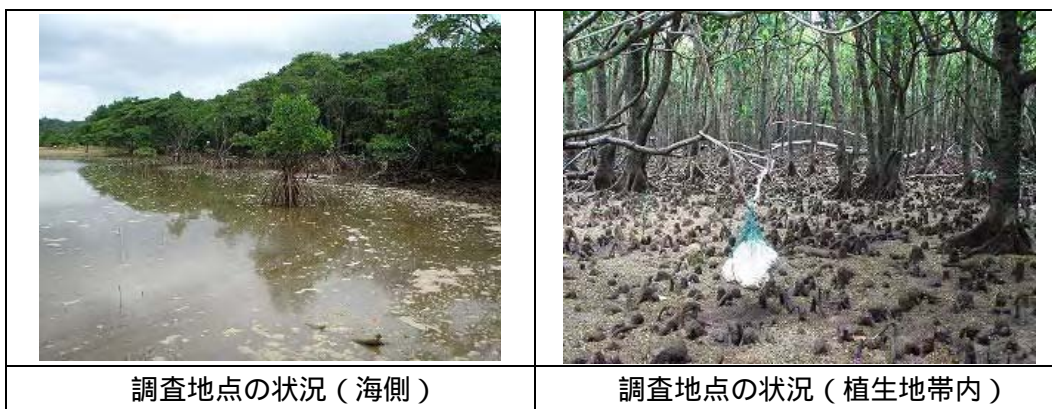
図 5.8-28 調査地点のマングローブ植生地帯の様子（事前調査時 / 平成 22 年 6 月 24 日）

選定した調査地点において、作業員 8 名（回収作業員 5 名）により 1 日の工程で回収調査を実施した。漂着ごみの回収は、調査地点のごみの漂着量が平均的と判断される場所において、海岸から陸方向に向かって幅 10m の側線を設置し、距離 10m 毎に調査枠を設定し、回収作業員 5 名が 2m の間隔に並び、可能な限り陸側へ進みつつ、ごみを回収した。この回収体制を実施した理由としては、マングローブ植生地帯の中では、マングローブとその根の存在により、視界に制限があり、歩き難いため、予め回収する範囲を定めた上で回収作業員がグループ行動をとることにより、効率的な回収と安全確保が可能になると判断されたためである。平成 22 年 6 月 24 日に実施した事前調査時における調査地点（ユチン川河口部右岸側）のマングローブ植生地帯の様子を図 5.8-28 に示す。

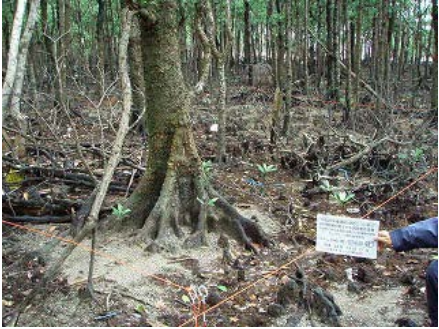
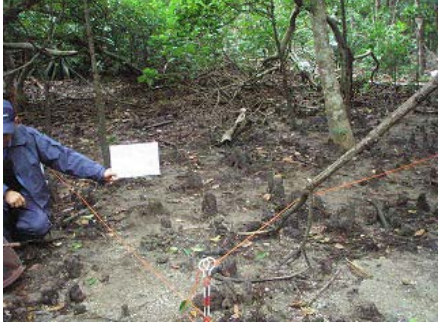
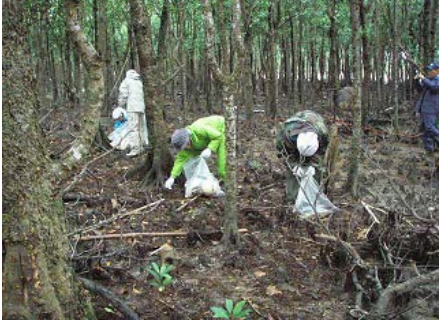
<p>調査枠 回収前</p>	<p>調査枠 回収後</p>

<p>絡まったロープの回収</p>	<p>回収作業状況</p>

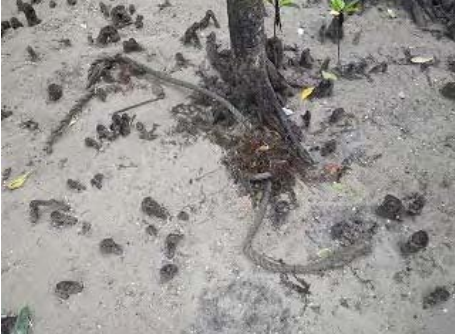
図 5.8-37 調査の実施状況

- ・漂着した海藻が覆われて折れてしまったオヒルギの幼樹が確認された。
- ・船舶等で利用されていたと考えられる長いロープが漂着し、地中に埋もれている状況が確認された。確認されたロープは、地中でマングローブの根と絡んでおり、人力による回収は困難な状況であった。
- ・漂着したタイヤがマングローブの根を覆っている状況が確認された。タイヤは重量があり、海水の動きにより移動する場合には、根を大きく傷つけてしまう恐れがあると思われた。

<p>人力では回収困難な地中に埋もれた ロープの一部(海側)</p>	<p>タイヤが漂着し、マングローブの根に重 なっている状況(海側と陸側の中間部)</p>
