# 仮置場の維持管理について

平成28年12月  
環境省除染チーム

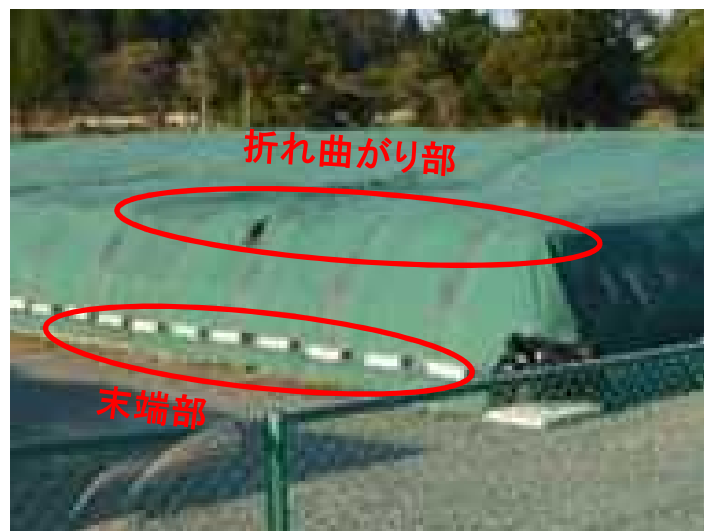
【点検時の要注意箇所】  
剥がれ等が生じやすいポイント、  
その中でも、接合(貼り合わせ)部分に注意

接合(貼り合わせ)部分の軽微な剥がれを補修した例

- 週1回の日常点検は目視で行うが、通気性防水シートの特性上、特に接合(貼り合わせ)部分や屈曲部に、剥がれや劣化等の変状を生ずることがある。
- 剥がれや劣化が局所的・軽微であるほど、簡易な部分対策(部分的な補修)で密閉性が維持できるため、日常点検において変状を早期発見し、速やかに補修することが重要。
- 現時点では、シート剥がれに起因する除去土壌等の飛散・流出や放射線量の上昇、地下水からの放射性物質の検出といった外部影響の例はなく(参考-1、参考-2)、仮置場に要求される機能は保持されているといえる。

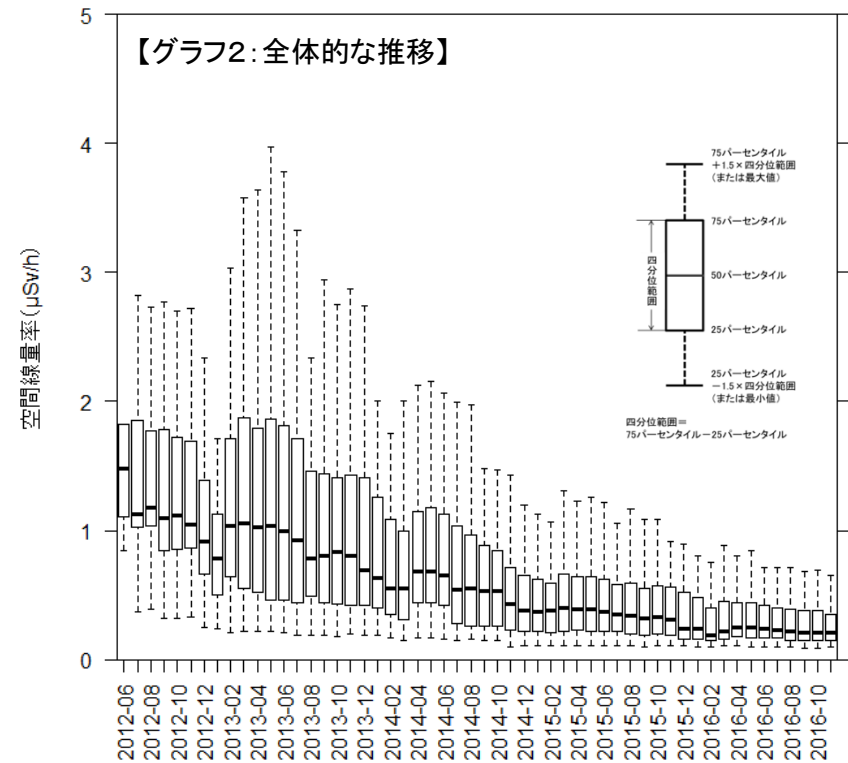
## 仮置場等の空間線量率【福島県内(直轄地域)】

※仮置場における空間線量率モニタリングデータ(2016年11月)。ただし、帰還困難区域及び常磐道除染は除く。

※11市町村の136箇所の仮置場の空間線量率モニタリングデータ(計85,926データ)を保管場所ごとに月単位で平均して1データとした。
