## その他 シカ柵等

| 自然公園名：知床国立公園 | 公園事業名：知床生態系維持回復事業 |

## その他 外来植物対策工

| 自然公園名：白山国立公園 | 公園事業名：別当出合園地 |

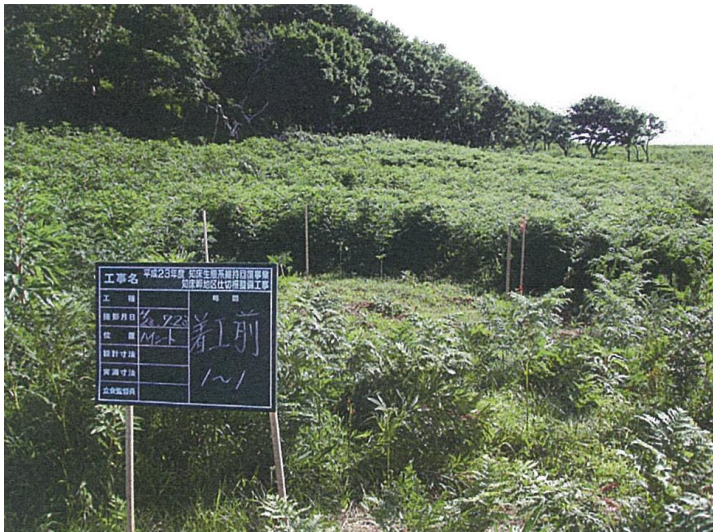
整備前

生態系維持回復事業の一端として、エゾシカの追い込み用の柵と塔（ハイシート）を設けている。

■仕様：仕切柵 3,451m、パス 39 箇所等

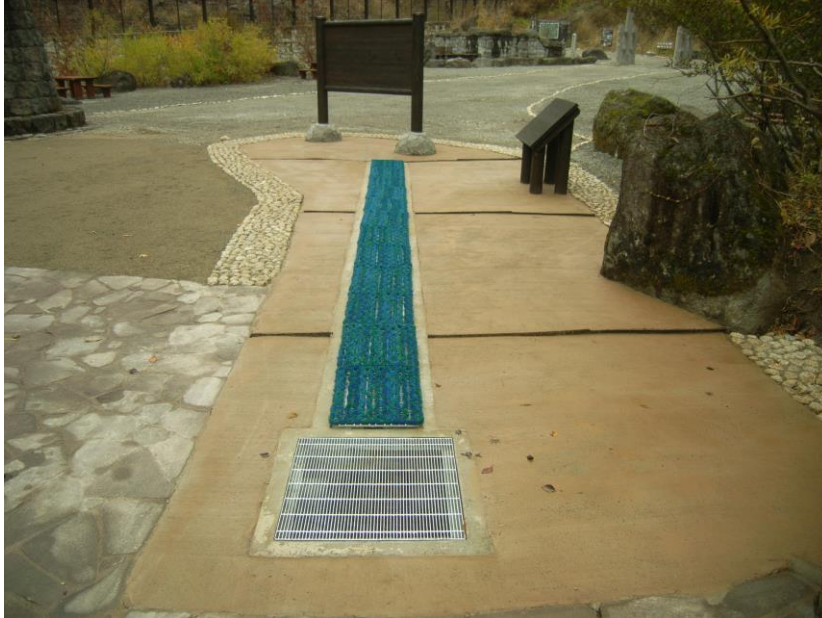
整備後

本事業は、白山国立公園外から持ち込まれたと考えられる低地性外来種が、未舗装の駐車場で繁茂しており、そこから各登山道を経由して白山高山域に拡大することが懸念されているため、外来植物の繁茂の拡大を防ぐことを目的とする。

■仕様：水路 7.1m

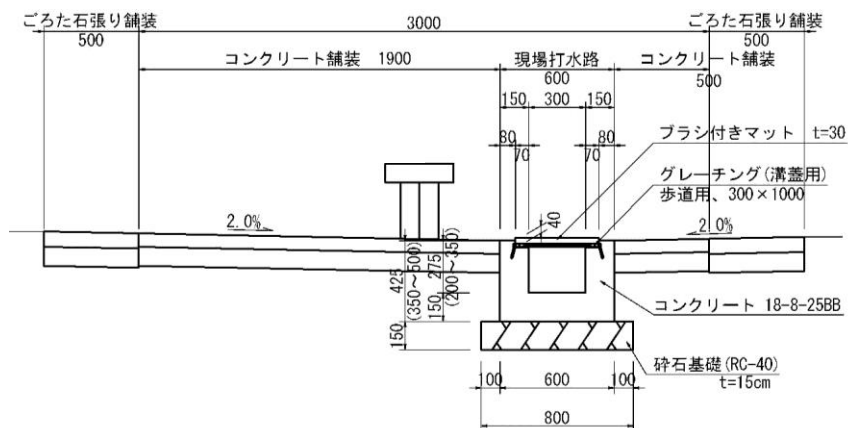
C-C断面図

(標準断面図)
