図 3-2- 5 海ワシ類の衝突連続画像(1~4)

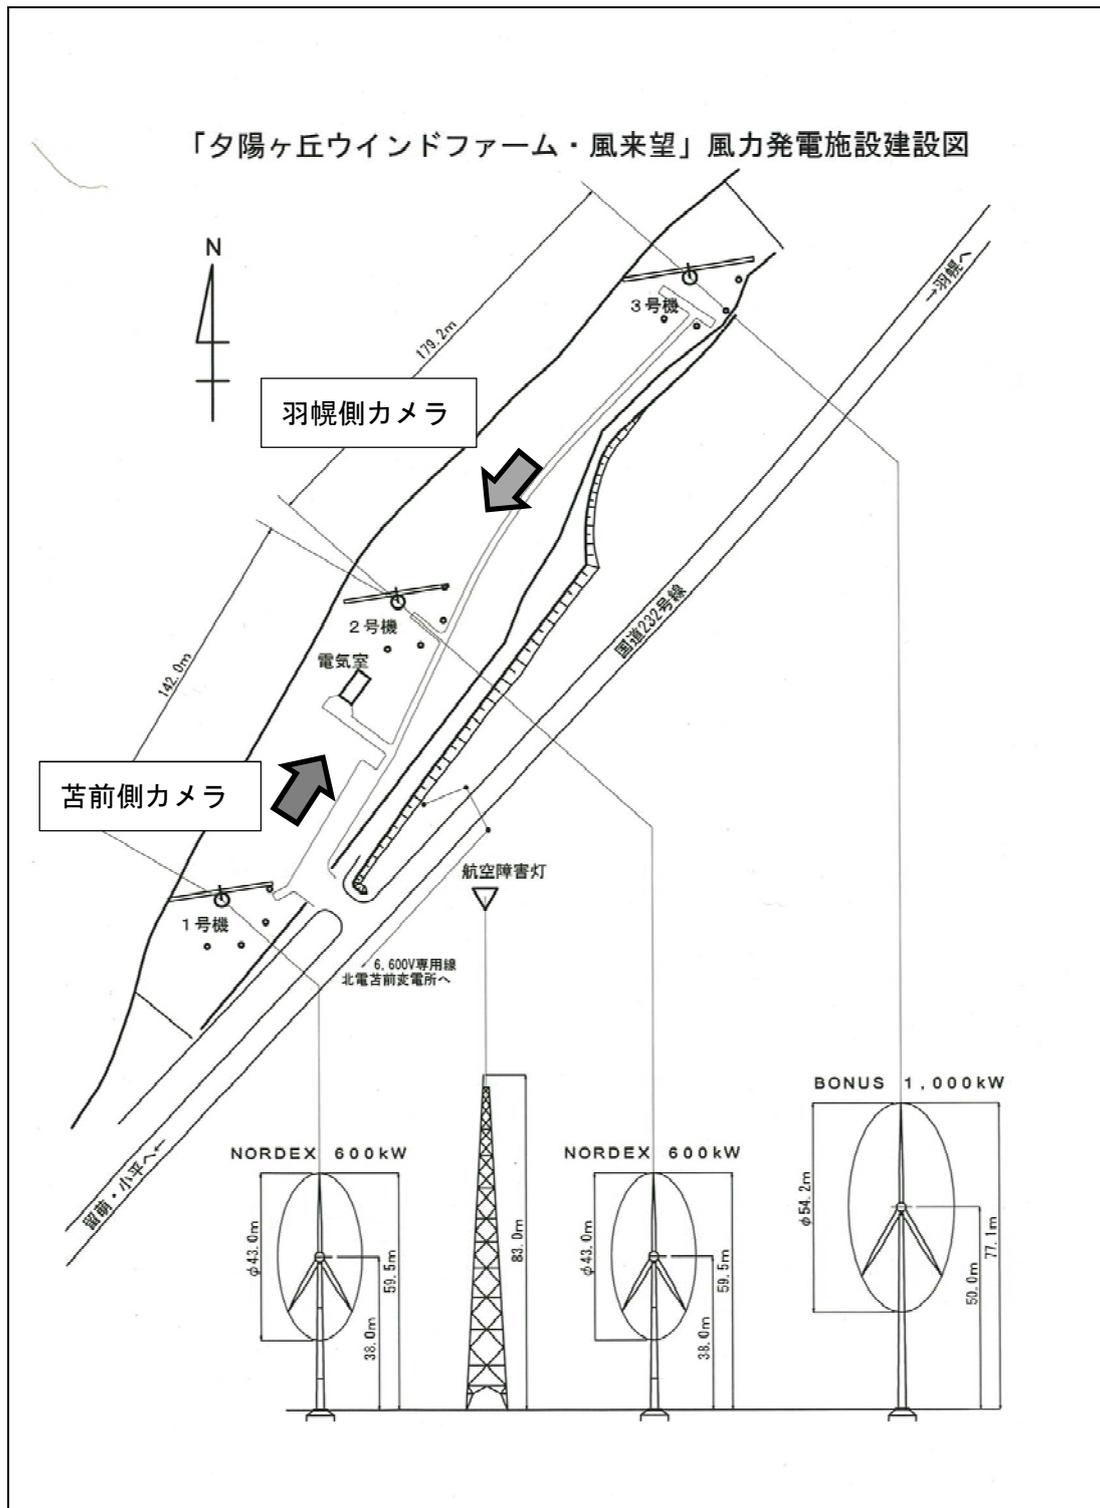
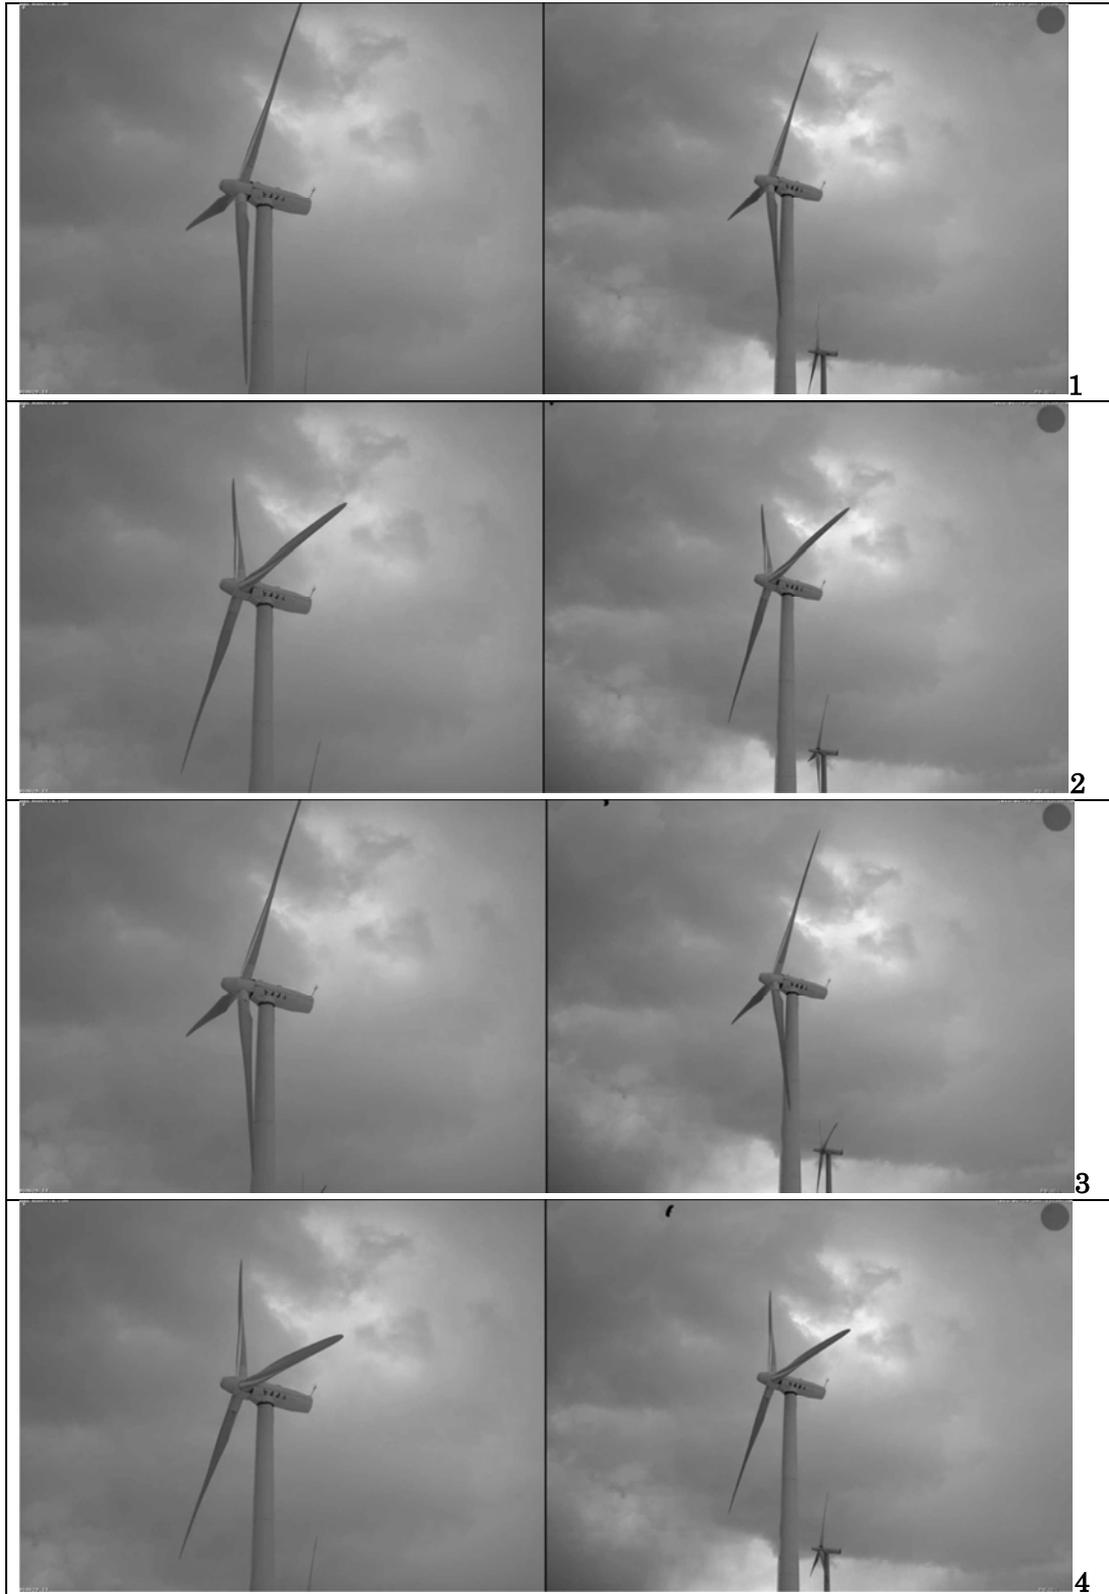
(平成 26 年 1 月 29 日、苫前側カメラによる全景。左 : 40 度レンズ、右 : 55 度レンズ)
