図 3-2- 12 海ワシ類の衝突連続画像(5~8)

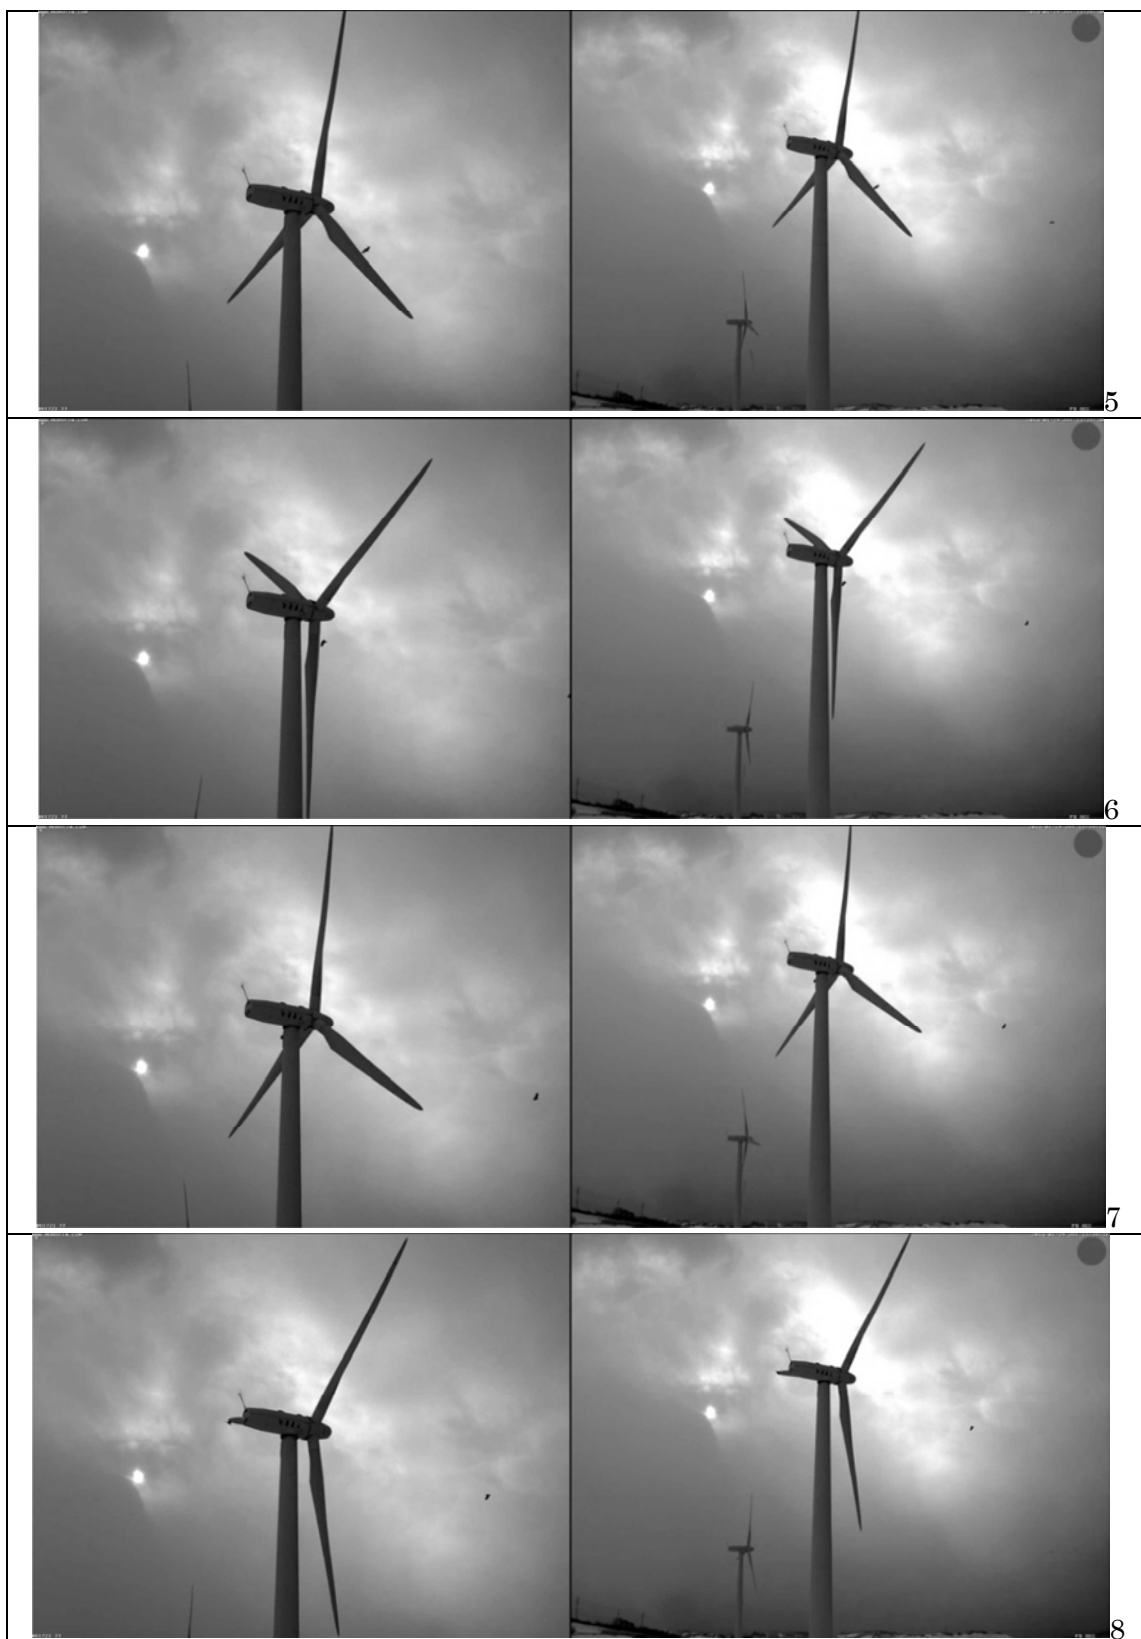
(平成 26 年 1 月 29 日、羽幌側カメラによる全景。左：40 度レンズ、右：55 度レンズ)
