■平成 25 年度合同保全作業の報告について

平成 25 年度の朝日連峰保全協議会 合同保全作業を 8 月 31 日 (土) ~9 月 1 日 (日)、朝日連峰 古寺 鉱泉ルート 三沢清水下部 (標高約 1,300m) にて、実施しました。

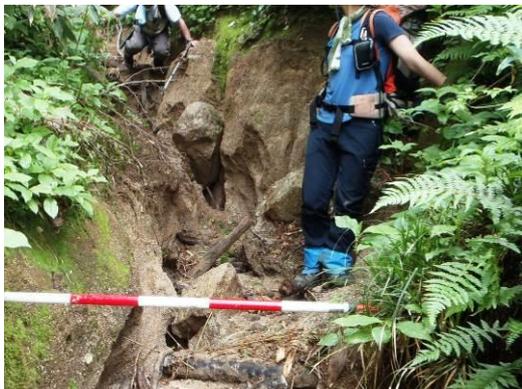
今年度の合同保全作業地は、5 月 28 日 (火) 開催の第 5 回会合の際に「大朝日岳周辺」での実施が決定されていましたが、7 月 27 日 (土) ~28 日 (日) に幹事らと事前調査を行い、検討した結果、7 月の豪雨により登山道に大きな侵食 (最大で人丈程) が生じ、保全作業の緊急性の高い「三沢清水下部」に変更となりました。これまでは、三方境や金玉水、銀玉水等の主稜線周辺で合同保全作業を実施してきましたが、樹林帯での合同保全作業は初めてとなりました。

【登山道の侵食の様子（7/28 事前調査時）】

主な作業内容として、現地の枯損木やササ、当日荷上げた資材（ヤシ製土のう袋・ネット・繊維）、小杭等を組み合わせて、侵食部に連続した土留工を施工しました。複数の土留を連続して設置することにより、登山道に集まって流れ出る水の流速を落とすとともに土砂の流出を防ぎ、今以上に侵食が進行しないようにします。また、枯損木やササ束等を利用して登山道外に排水する排水工や、土のうで歩行路の段差を改善する作業、流路と歩行路を分ける作業等も行いました。

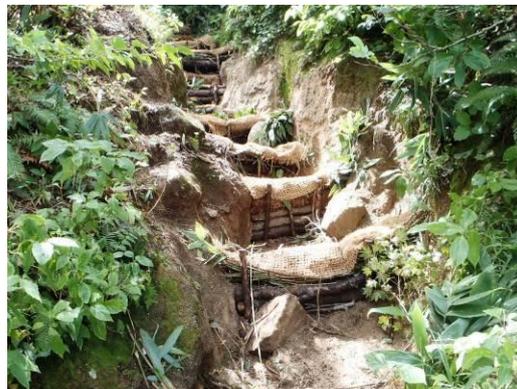
【左同箇所の作業後（樹枝、ヤシ製ネット等による土留工）】

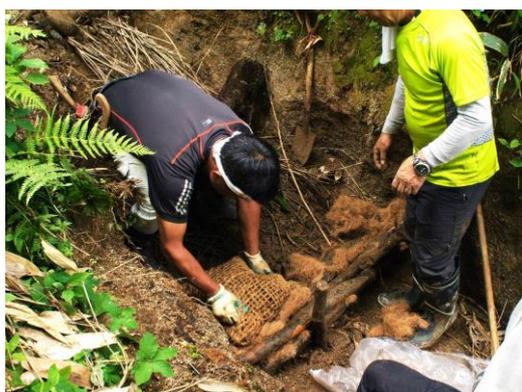
【ヤシ繊維、土のう、樹枝等による土留作業の様子】

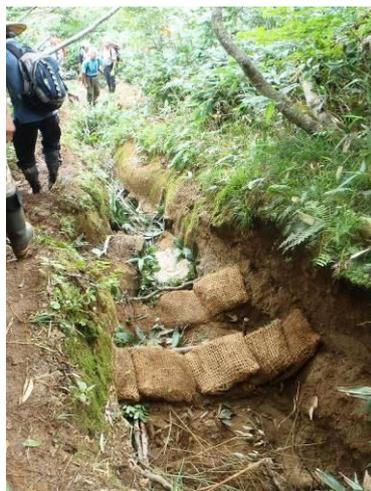
【←土のう、ササ束等による土留工】
