サロベツ自然再生事業

泥炭採掘跡地環境調査業務

報告書

環境省 北海道地方環境事務所

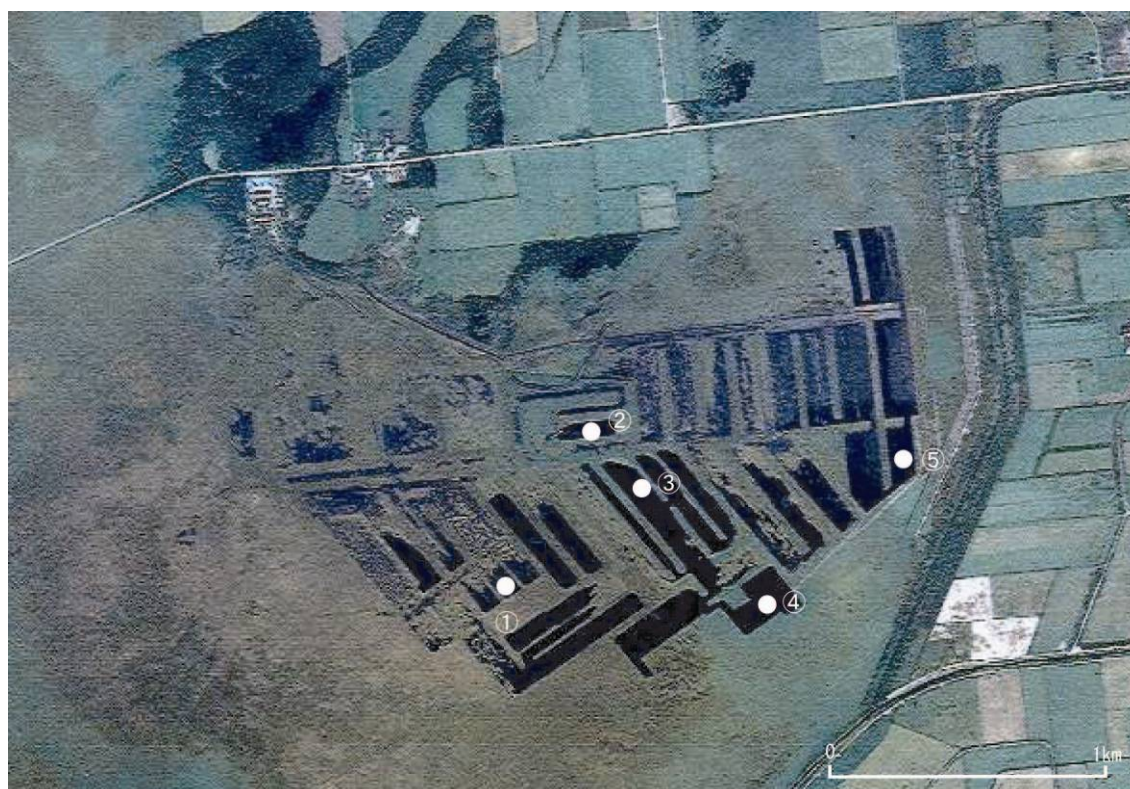
図2 水質調査地点位置図

調査地点は水域の水鳥の利用程度を3区分し、それぞれで1地点、比較対照として水鳥の利用がほとんどない水域1地点、高層湿原域に分布する水域1地点の計5地点とした。調査地点の状況を表1に、調査地点を図2に示す。

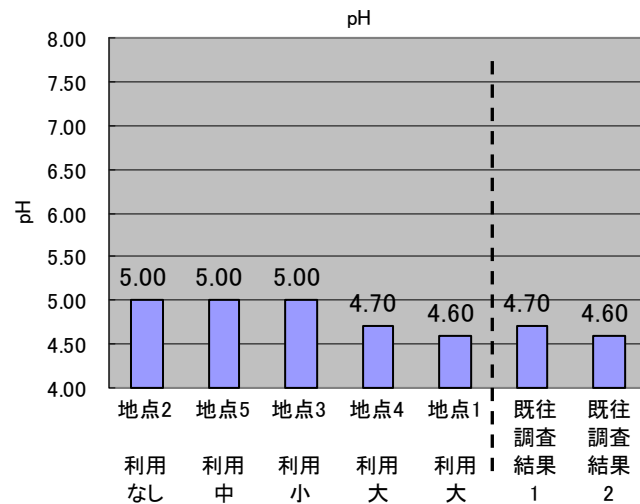
図 3 水質分析結果 (pH)

pH の分析結果を図 3 に示す。泥炭採掘跡地の pH は 4.6～5.0 と低い結果となった。また、既往調査結果 1、2 も同様に低い値 (4.6～4.7) であった。既往調査結果を含め、各地点の pH は 5.0 以下の強酸性であったことから、地点間の差はなく水鳥の利用による影響はないと考えられた。

なお、pH の低さは高層湿原の特徴であり、ミズゴケを主構成植物とする分解度の低い繊維質高位泥炭土壌の土壌溶液は pH5 以下の強酸性であることが知られている (北海道開発局農業水産部農業計画課, 1997)。また、一般的にササ植生の地下水はミズゴケ植生の地下水よりも pH が高いといわれている (橋治国ほか, 2002)。

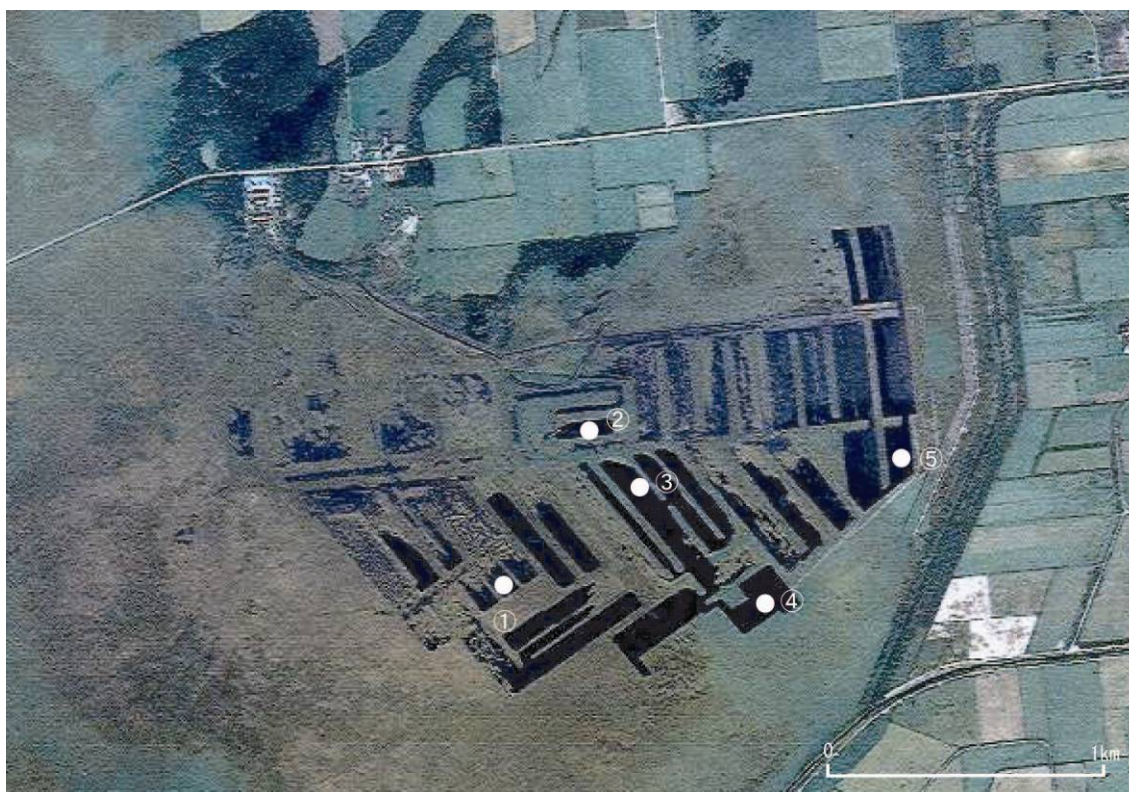
図10 水質調査地点位置図

今回の調査は、水鳥の影響に主眼をおき、水鳥の渡来後（冬季）に調査を実施した。その結果、水鳥の利用による影響はないことが明らかとなったが、今回は冬季のみの調査であったことから、調査地点における四季の変化は把握できていない。このため、今後の事業実施計画に向けた基礎資料として、四季の水質データを把握することが望ましいと考える。水質調査の計画概要を表4に、調査地点位置を図10に示す。
