# 大雪山国立公園登山道管理水準 2015年改定版

平成27年6月  
環境省北海道地方環境事務所

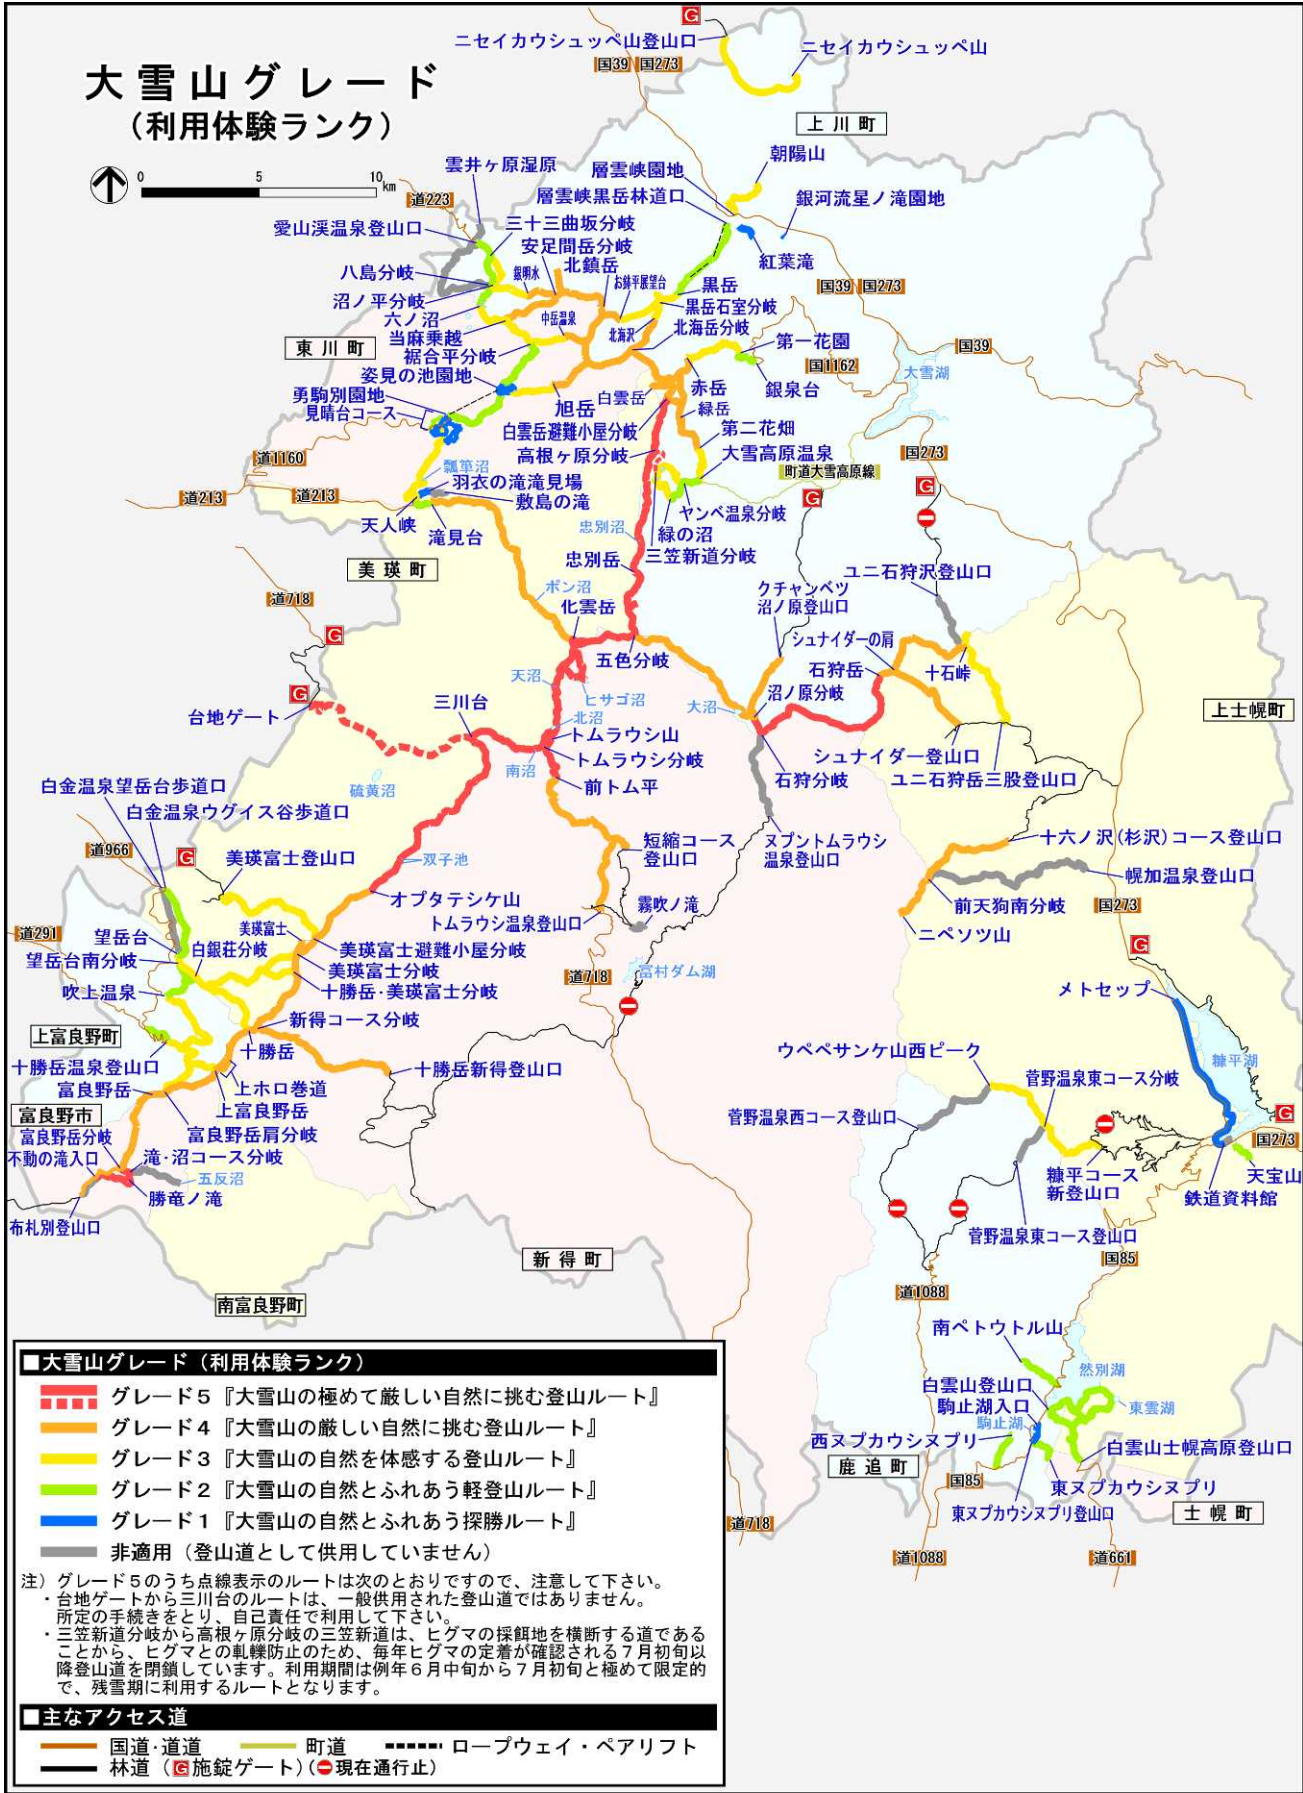
大雪山グレード (利用体験ランク) 適用図

公園計画に定められた路線のうち、林道等登山口までのアクセス路の通行止め、登山道の管理状況から登山者に案内ができないものについては、「非適用」として「大雪山グレード」を適用していません。

大雪山グレードは、夏山シーズン\*を対象とし、大雪山国立公園の利用可能な路線\*（公園計画\*に指定されている歩道、その他一定の登山利用が見られる道も含む）について、下図に示す評価項目から、行動判断の要求度・難易度、登山体験の程度、利用想定者といった各構成要素を総合的に評価し、5つのランクに当てはめて定めます。各登山道の区間毎のランク設定の詳細は『適用図・適用表』を参照して下さい。

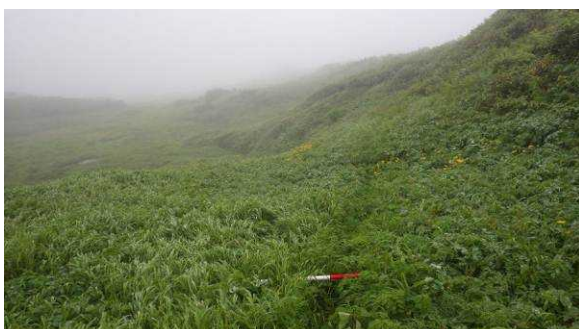
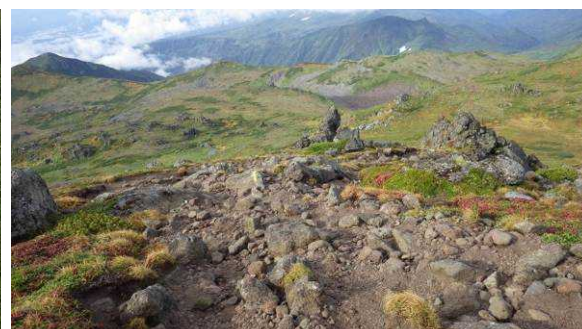
### グレード5の事例：オプタテシケ山～三川台～トムラウシ山

この区間は、大雪山国立公園の中でも最も人為的な整備が少ない登山道で、分岐における指導標識\*、主たる山に設置された山頂標識以外の人工構造物は設置されていません。遅くまで大きな雪渓が残る箇所やヤブ化した区間があり、ヒグマも多く生息しています。

ルート途中に野営指定地はあるものの、避難小屋はありません。登山口から遠くエスケープルートもない区間であるため、行程管理、天候判断等きわめて高度な行動判断が要求されるルートです。

原始性の高い自然の雰囲気保持を最優先とし、指導標識等の既存施設の確認等必要最小限の管理を行っています。

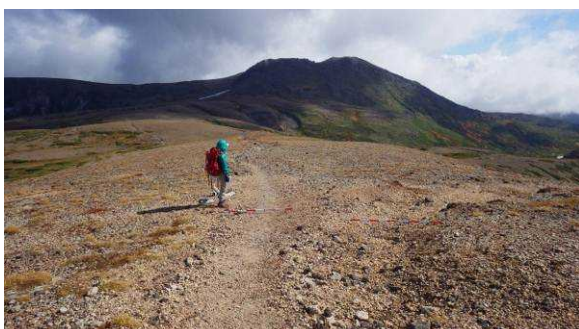
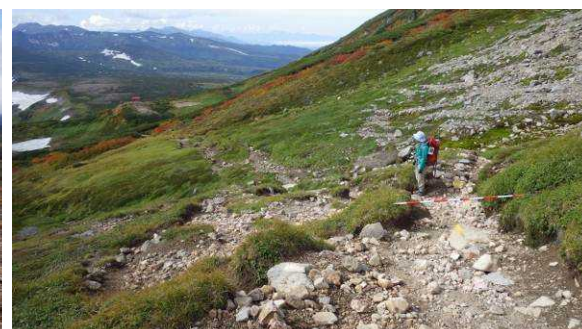
### グレード4の事例：北海岳分岐～白雲岳分岐～白雲岳避難小屋

この区間は表大雪の中でも原始性が高い自然環境であり、縦走登山者が多く利用する区間です。登山口から日帰りも可能ですが、長時間の強行行程となります。稜線上に位置し、天候判断を自ら行い、最善の行動に向け判断する能力が要求されます。

この区間には、白雲岳避難小屋と白雲岳野営指定地があり、トイレも設置されています。原始性の高い自然の雰囲気保持を最優先とした管理を行います。

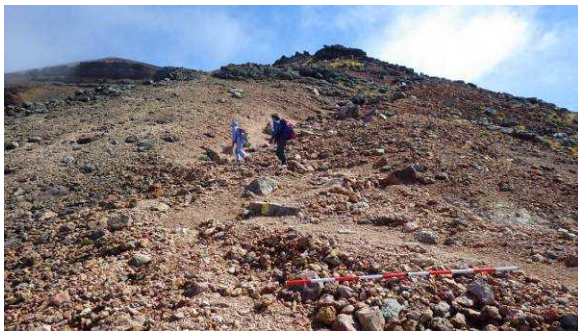
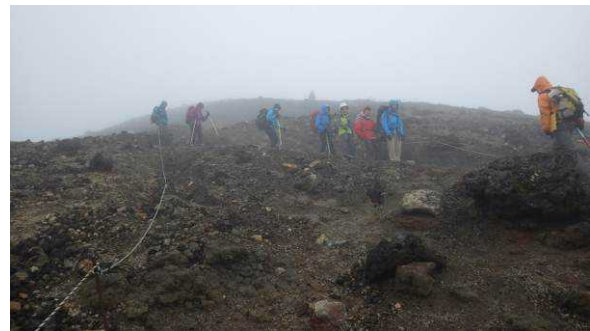
## グレード3の事例：姿見園地～旭岳

この区間は、旭岳登頂、旭岳から裾合平の周回、旭岳ロープウェイから黒岳ロープウェイ間の日帰り縦走等で利用されている大雪山のメインルートで、道内外から多くの登山者が訪れています。

この区間は、ガレ場\*も出てくる風衝地\*です。ルートは比較的明瞭ですが、悪天時には視界が著しく悪化しルート判別が難しくなります。そのため、濃霧になると旭岳からの下山時にルートを見失いやすく、遭難事故も発生しています。

ここでは、雄大な大雪山の自然の雰囲気を保ちながら管理を行います。

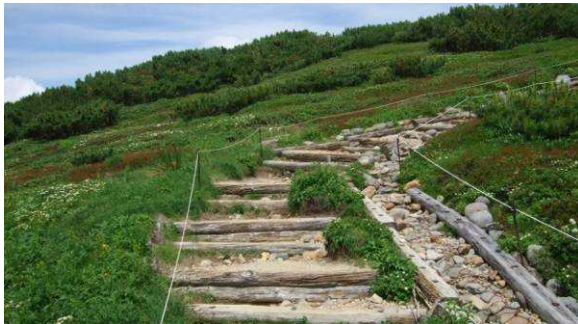
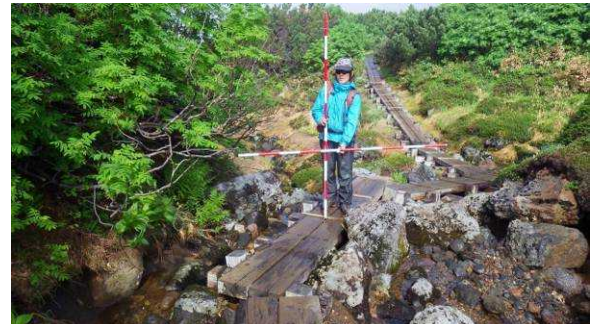
## グレード2の事例：姿見園地～裾合平分岐

この区間は、姿見園地から裾合平の往復に利用されるほか、旭岳登頂の下山コースや黒岳からの縦走、愛山溪からの縦走に利用されています。夏山シーズン中はルートが明瞭で、こまめな登山道の保全修復作業が行われているため、歩きやすい道になっています。ただし、シーズン初めは雪渓が残っているため、旭岳ロープウェイ姿見駅のレクチャーを参考に慎重な行動が必要です。

ここでは、登山初級者が自然とのふれ合いを楽しむことができる、歩きやすく整備された道となるよう管理を行います。

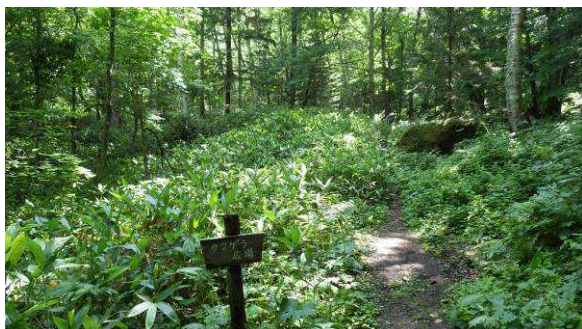
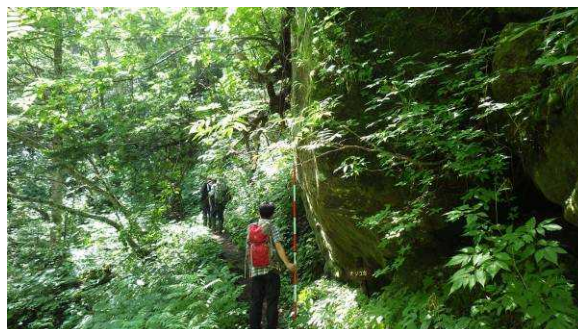
## グレード1の事例：紅葉谷入口～紅葉滝

このルートは、層雲峡温泉から近く、紅葉谷入口から紅葉滝まで1時間程で往復できる高低差が少ない歩きやすい道です。柱状節理や紅葉滝、クマゲラ採餌木等を間近に観察でき、層雲峡温泉を訪れた観光客の散策やエコツアーに利用されています。

ここでは、一般観光客が自然とのふれ合いを楽しむことができるよう、一定の快適性が確保された道となるよう管理を行います。

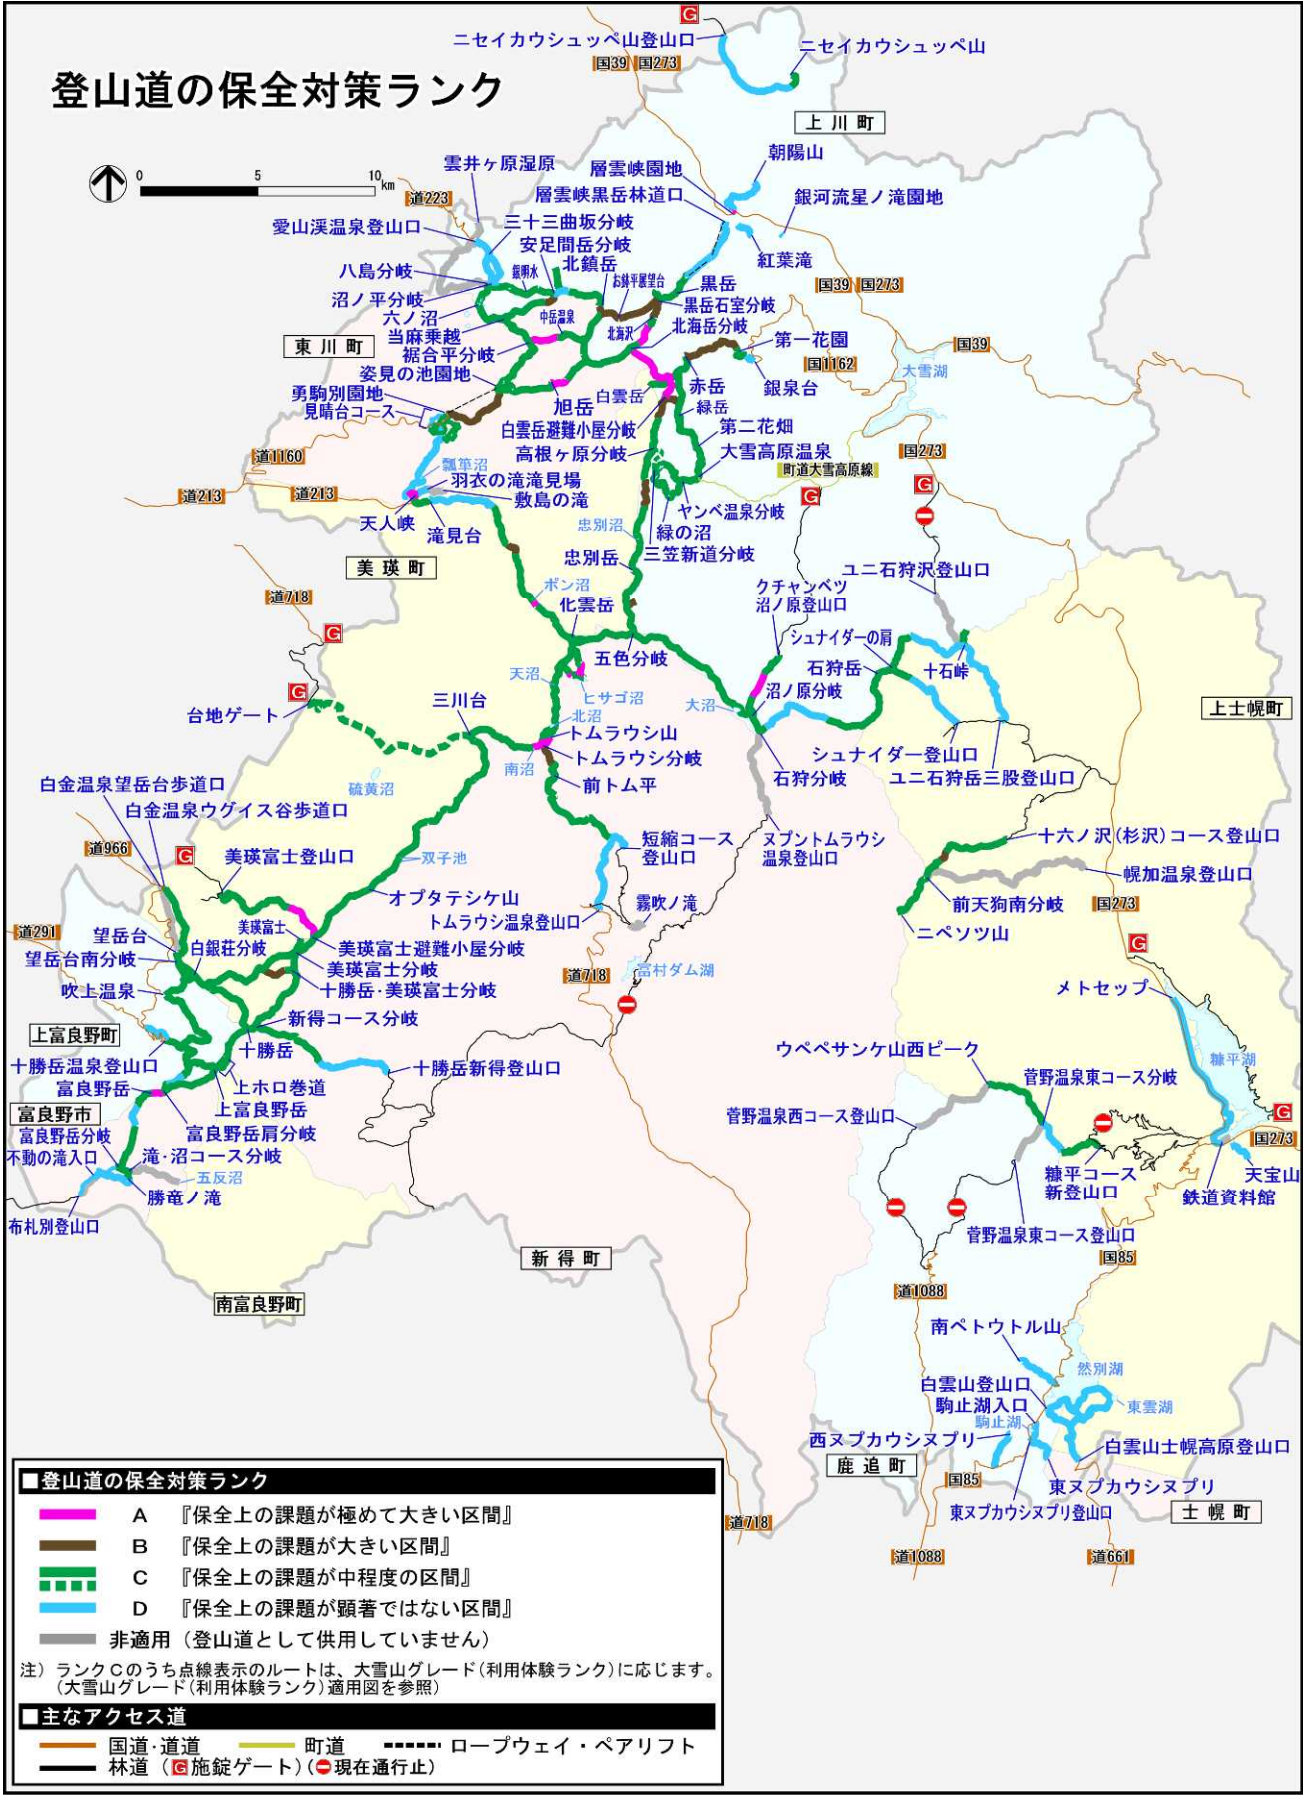
登山道の保全対策ランク 適用図

- A 『保全上の課題が極めて大きい区間』
- B 『保全上の課題が大きい区間』
- C 『保全上の課題が中程度の区間』
- D 『保全上の課題が顕著ではない区間』
- 非適用（登山道として供用していません）

注）ランクCのうち点線表示のルートは、大雪山グレード（利用体験ランク）に応じます。（大雪山グレード（利用体験ランク）適用図を参照）

平成25年に実施した登山道の基礎調査をもとに、保全の必要性が高い自然植生（風衝地植物群落\*、雪田群落\*、高層湿原\*、高山荒原群落\*（風衝荒原\*、雪田荒原\*等））や地形（構造土\*等の脆弱な周氷河地形\*）といった脆弱性が高い箇所の抽出を行うとともに、登山道の荒廃程度と、この10年間の荒廃の進行状況及び既に整備された木道や階段工といった登山施設の老朽度を総合的に判断し4つの段階に評価し、自然条件と荒廃状況の組み合わせで4つのランクに当てはめて定めます。各登山道の区間毎のランク設定の詳細は『適用図・適用表』を参照して下さい。

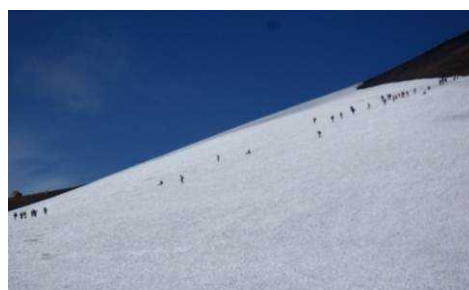
残雪期間が長く、7 月中旬でも登山道の一部は雪渓で覆われています。融雪期には登山道に融雪水が流れ込み、登山者の踏圧による荒廃が進行します。また登山者が雪渓を避けるため周辺の雪田群落に踏み込み、植生が損傷した箇所も見られます。

雪渓に覆われた裏旭の登山道

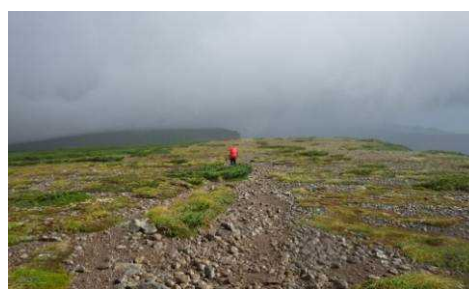
比較的平坦な地形が広がる稜線は、脆弱な高山帯となっています。吹きさらしの稜線には、「構造土」と呼ばれる特殊な地形が見られます。ルート不明瞭な箇所も多く、広範な区間で構造土や植生に損傷が生じています。

「構造土」が広がる高根ヶ原

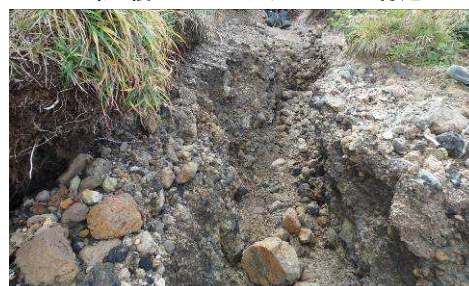
大雪山の稜線の多くが、火砕堆積物で覆われた侵食を受けやすい地質です。雨水や融雪水は表面を流れず地下に浸透します。土中が凍結している時には、凍土面を浸透水が流れるため、土中の土砂が流出し、空洞化する現象が生じます。

脆弱な地質

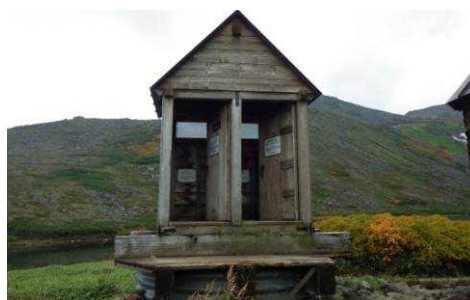
黒岳石室のバイオトイレは、利用が多すぎて十分に機能していません。その他のトイレも老朽化が進んでいます。トイレがない避難小屋や野営指定地の周辺では、環境への影響が生じています。

老朽化したヒサゴ沼避難小屋のトイレ棟

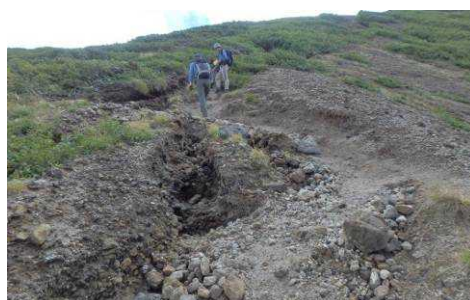
急激に侵食が進んだ北海岳北東の登山道

高山帯の自然は脆弱で、大規模な荒廃が生じています。近年、集中豪雨により、侵食が急激に進んだ箇所があります。登山道周辺では、大規模な植生損失も見られます。

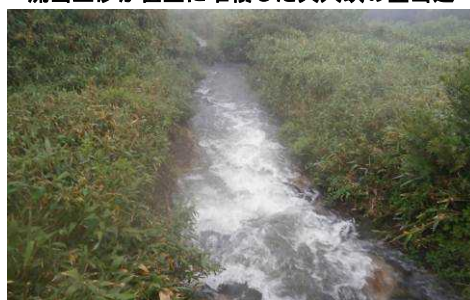
川ようになった裾合平分岐付近の登山道
