環境技術実証モデル事業
山岳トイレ技術分野(山岳トイレし尿処理技術)

メーカー：第一公害プラント株式会社
技術名：生物(好気性)・土壌処理方式
実証機関：長野県
実証番号：030-0404

実証試験結果報告書

A b i c F B 型し尿処理装置（土壌処理方式）

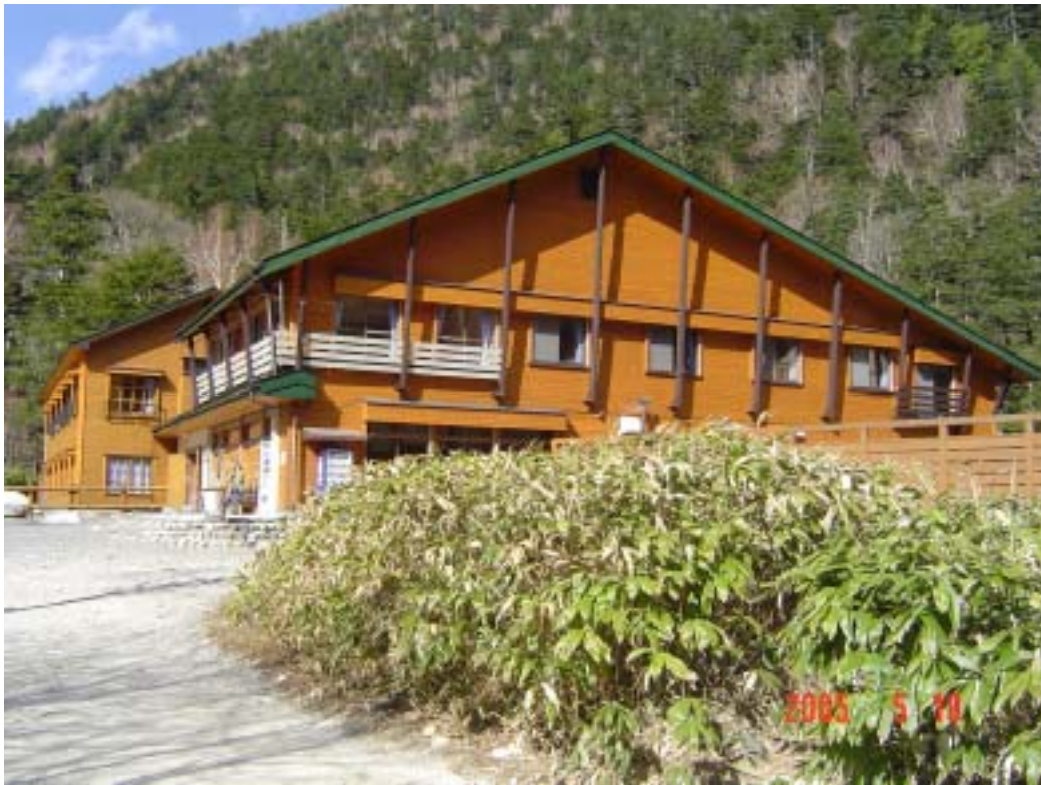
図1 横尾山荘全景

同山荘の全景を図1に示す。

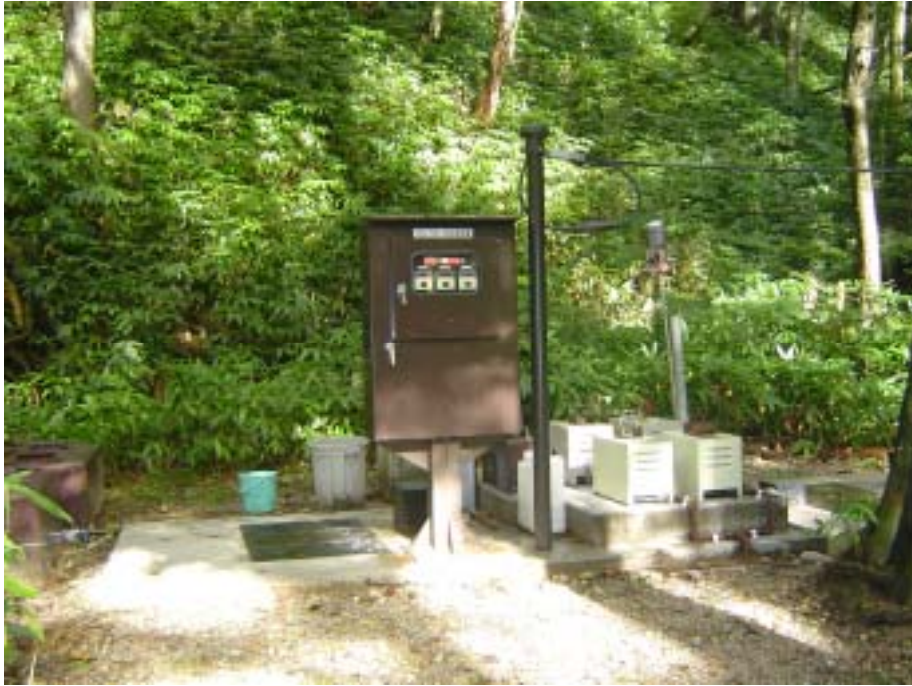
図2 処理装置の外観

中央に立つ角形の箱が制御板、その左下に地中に埋設されているのがばっ気槽である。

処理装置の外観及びばっ気処理槽内部の写真を図 2~3 に、また処理装置のフローを図 4 に示す。本装置は山荘の便槽から抜き取ったし尿に微生物製剤あるいは種汚泥を添加し、30 に加温しながら 1 か月間ばっ気処理（ばっ気強度約 $8\text{m}^3/(\text{m}^3 \cdot \text{h})$ ）した後、その処理水をトレンチを用いて土壌浸透処理する方式である。ばっ気槽（最大処理能力 3m^3 ）には 2 基のプロウ、ヒータ -、消泡剤添加ポンプが付置されている。トレンチは長さ 13m のものが 3 本（以下、T1、T2、T3 と略記する）設置されているので、総延長は 39m である。ばっ気処理水のトレンチへの移送に当たっては、3 本のトレンチに均等に散水するため、中間に分水槽を設け自給式ラバ - 弁ポンプ等の移送ポンプを用いて行う。トレンチの一部には、図 5 に示す土壌浸透水採取装置（以下、検水井と略記する）を設置し、雨水と共に地中に浸透するばっ気処理水を採取しモニタリングできるようになっている。またばっ気槽からの排気は、トレンチを経由して排出されるため、土壌による脱臭効果が期待できる。なお、本トレンチは、隣接するほぼ同一の処理施設のために、1991 年に設置されたもので、2004 年には今回の実証対象施設から排出されるばっ気処理水とほぼ 2 週間おきに交互使用したが、2005 年における負荷は今回の実証対象施設からの排水のみであった。

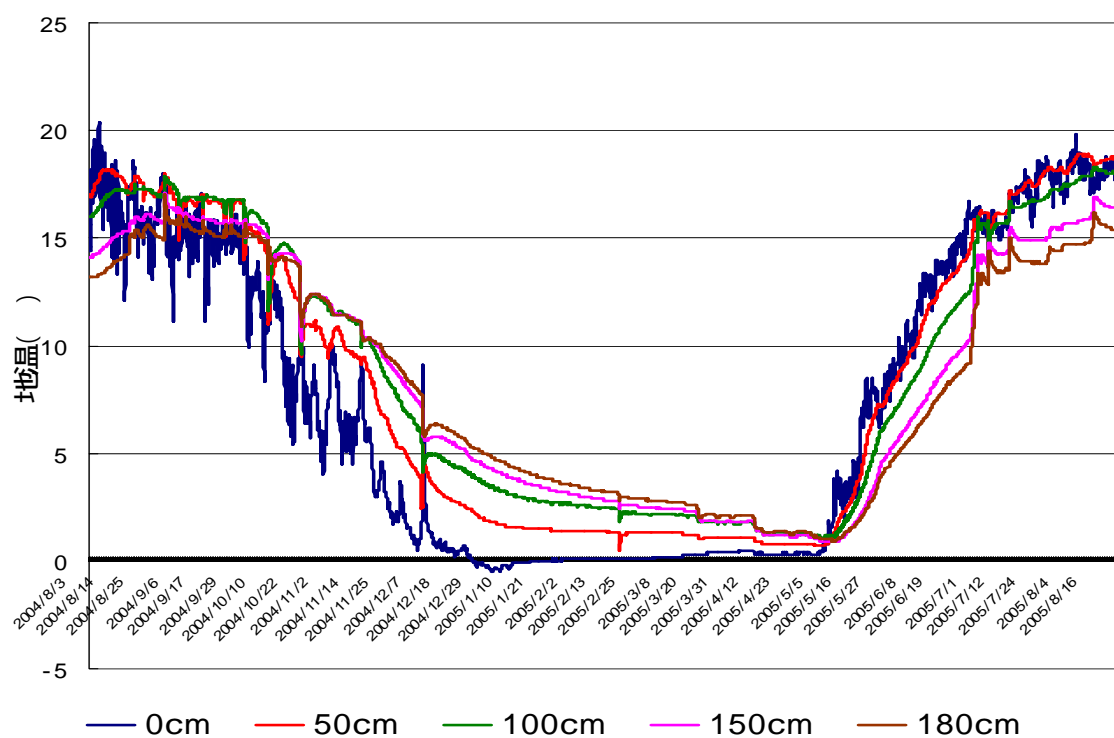
図12 実証施設設置区域の深さ別地温経時変化

処理装置設置区域の深さ0、50、100、150及び180cmの地温経時変化を図12に示す。深さ0cmの最高、最低及び平均地温は、それぞれ20.4、-0.5及び7.5 で、冬季の一時期-0.5 となったが、気温の最低値（-18.3 ）と比べると大きな差があった。これは積雪の影響によるものと考えられる。

また、深さ50～180cmにおいては、厳冬期においても0 を下回ることにはなかった。

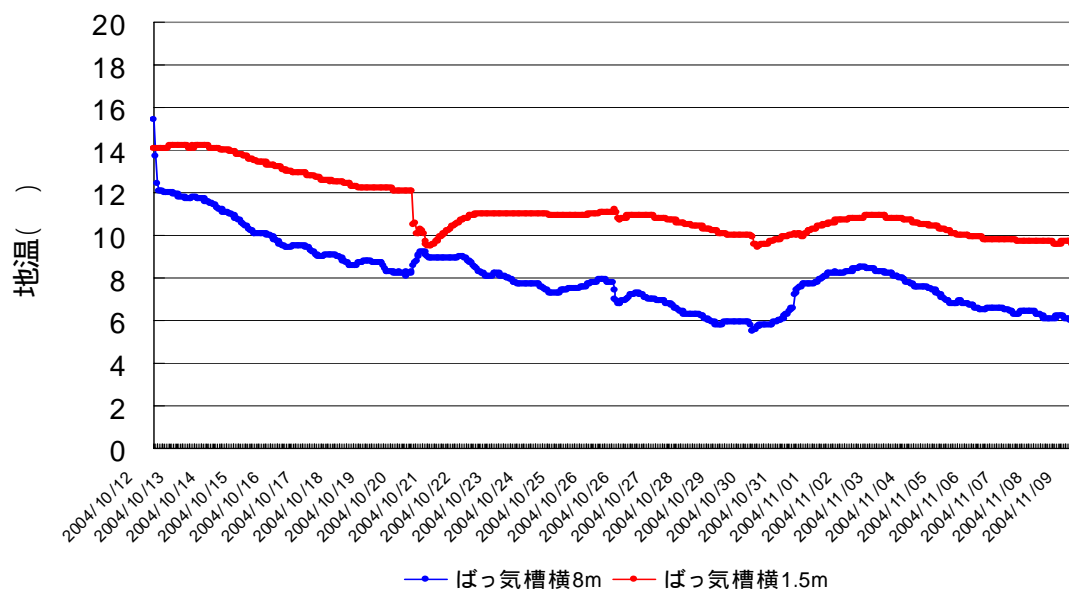
図13 ばっ気槽横1.5m及び8m地点の深さ50cmにおける地温の経時変化

なお、地温計の設置場所がばっ気槽から約1.5mの地点にあり、加温中のばっ気槽の影響を受けていることが懸念された。そのため、新たにばっ気槽から約8m離れた地点の深さ50cmの位置に温度計を設置し、先に設置した地温計の測定結果と比較した。その結果を図13に示す。両地点は約10m離れており、日当たり等全く条件は同一とはいえないが、ばっ気槽から約1.5m離れた地点に設置した温度計が平均3 高い値を示していることから、その地温はばっ気槽の影響を受けている可能性もあることが示唆された。

図13から推察されるとおり、ヒータから供給された熱の一部が、周囲の土壌に散逸したこと。

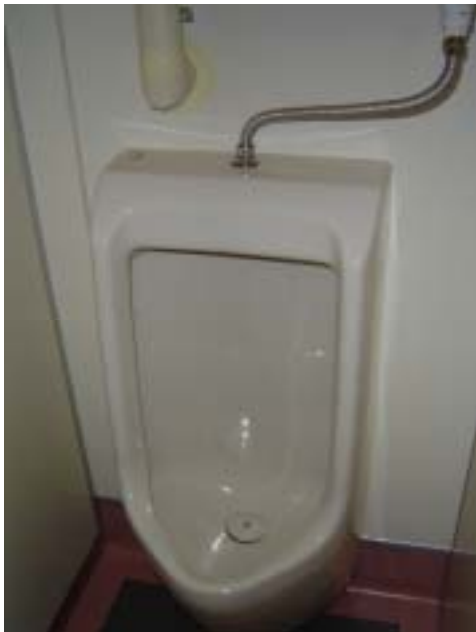
図16 男子小便器

トイレブ - ス内の概観を図16～17に、トイレブ - ス内の温度経時変化を図18に示す。調査期間中の最高、最低及び平均室温は、それぞれ23.3、-9.2及び6.1であった。8月上旬～9月下旬の間は、それほど大きな気温差はなかったが、10月上旬以降は急激に室温が低下した。
