**[環境技術実証モデル事業]**  
平成17年度実証試験結果報告書の概要

# 湖沼等水質浄化技術分野

## 実証対象技術の実証試験結果報告書概要

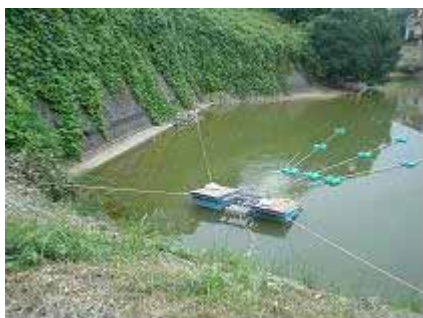
水位低下時の実証対象機器

8～9月は例年と比べて降雨が少なく、農業用水の取水量も多かったために、9月末まで著しく水位が低下した。その結果、実証対象機器が池の底に着いて傾き、吐出方向も斜め下を向き、底泥を巻き上げたため、吐出角度の調整や一時停止(2号機)せざるを得なかった。10月になるとまとまった降雨があり、対照池からのオーバーフローに伴い実証池の水位は大きく回復し、以後実証対象機器は正常に稼動した。

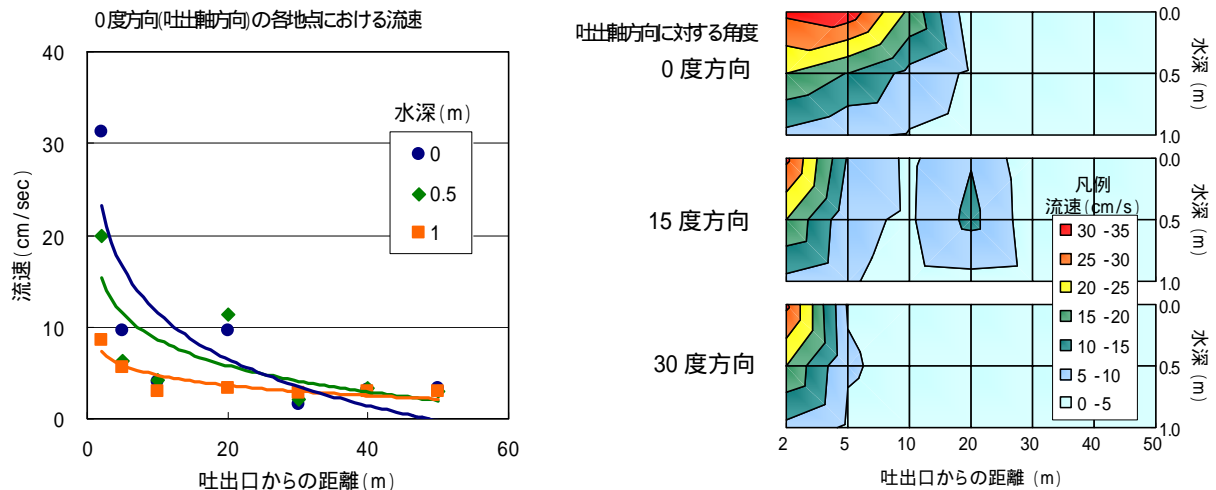
### 攪拌効果(流速)

溶存酸素の分布(均一化)に大きく関わる流速については、吐出軸方向(0 度、水深 0m)の 5m 離れた地点において 30cm/sec 以上、50m 離れた地点においても 3cm/sec 程度の流速が観測された。また、15 度、30 度の方向にも拡がりを持った流速が観測された。

実証試験による流速の分布状況や溶存酸素の測定結果等から、装置の攪拌効果及び上下層の溶存酸素の均一化が確認された。実水域へ適用する際は、水深など規模が同等の水域であれば、攪拌効果及び溶存酸素濃度の上下層の均一化が期待できる。また、規模の異なる水域においても機器の仕様や設置基数など適正な設計を行うことにより、これらの機器性能を発揮することは可能と考えられる。
