9.2 現場写真

9.3 ほう素の二重測定結果

環境技術実証試験内部監査報告書

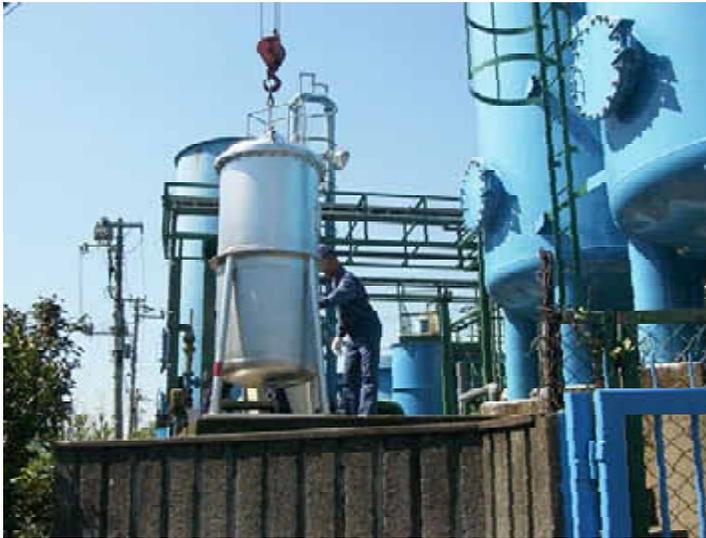
B-クルパック設置

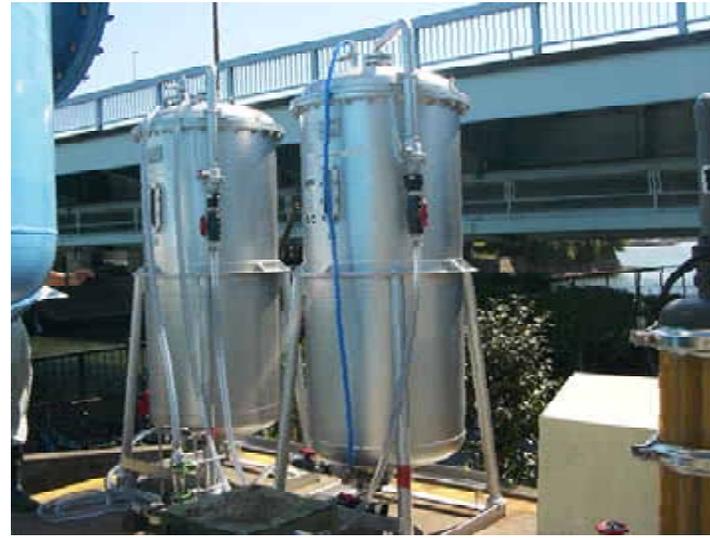
設置完了

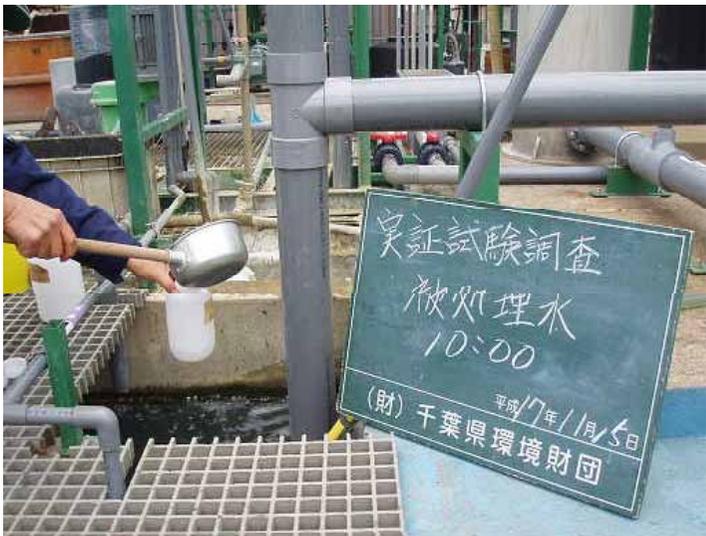
流入水採水

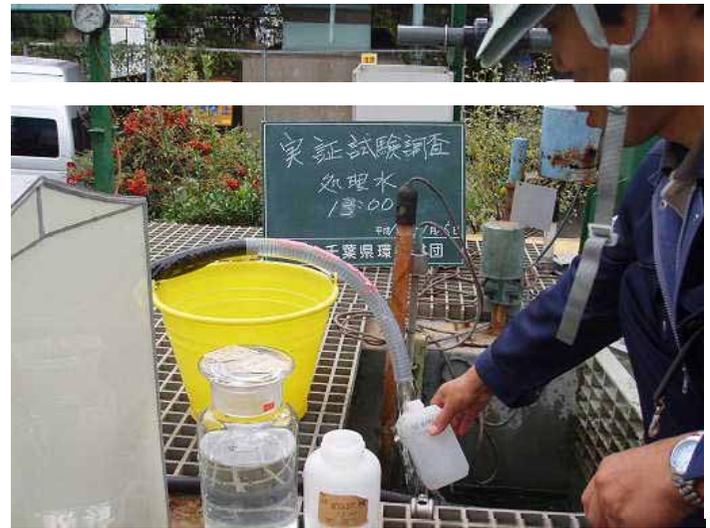
処理水採水

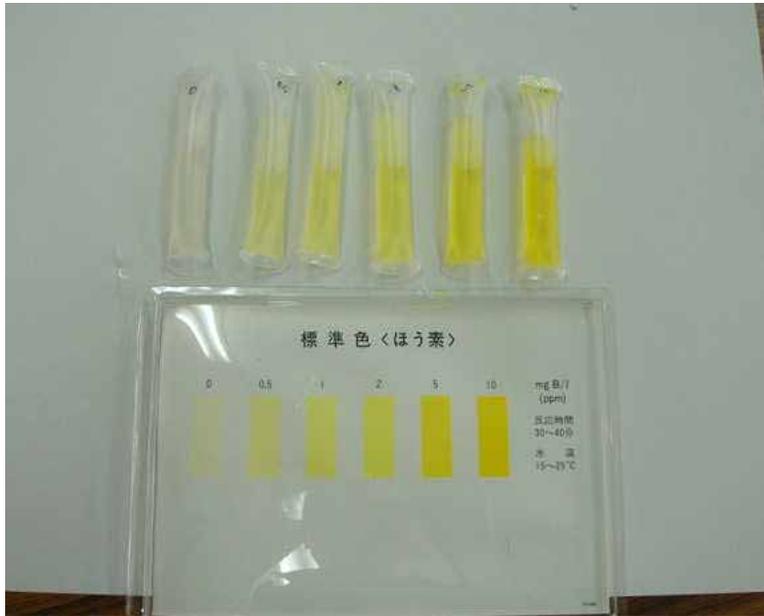
ほう素 - パックテスト

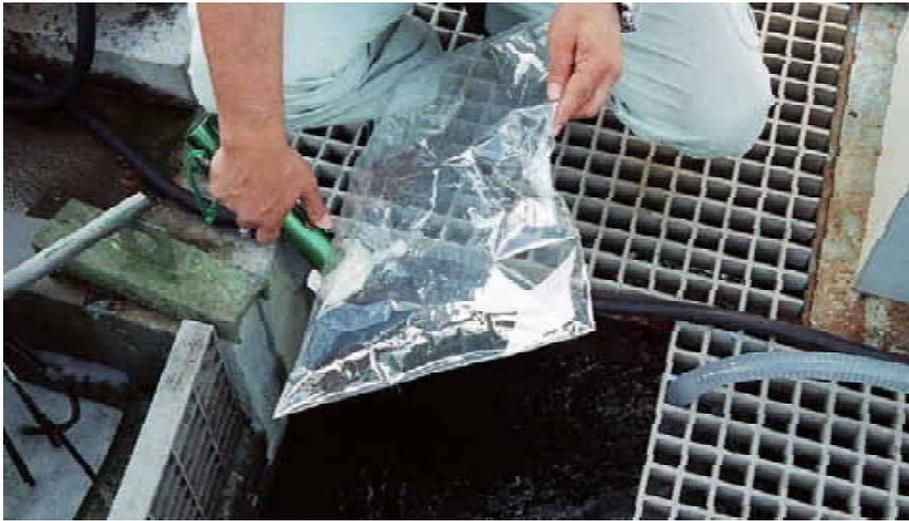
臭気測定（試料採取）

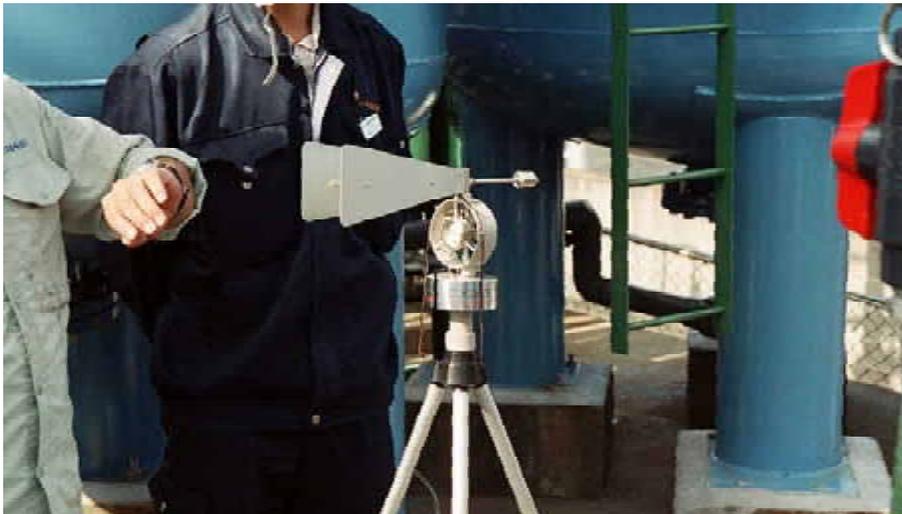
臭気測定（風向、風速）

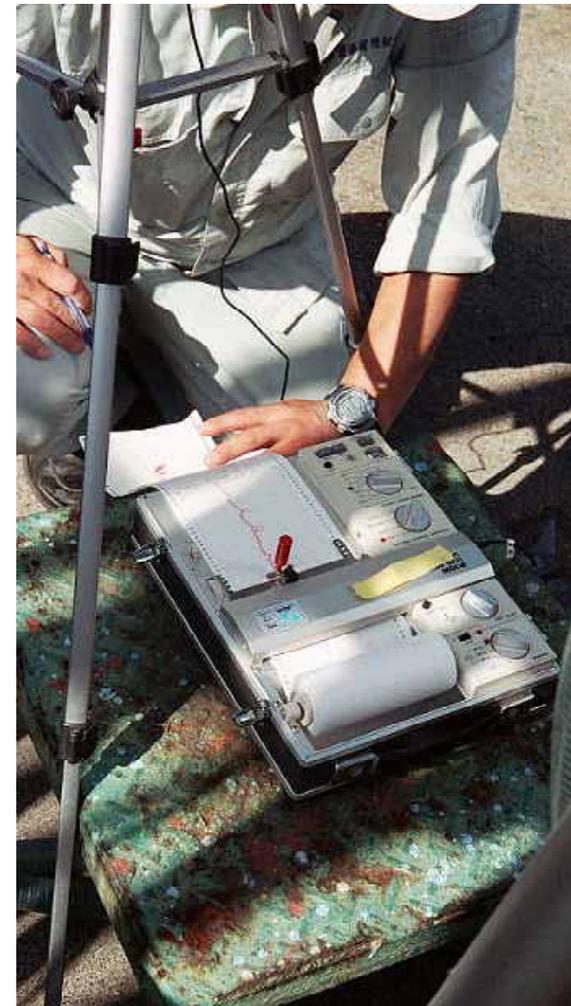
騒音測定

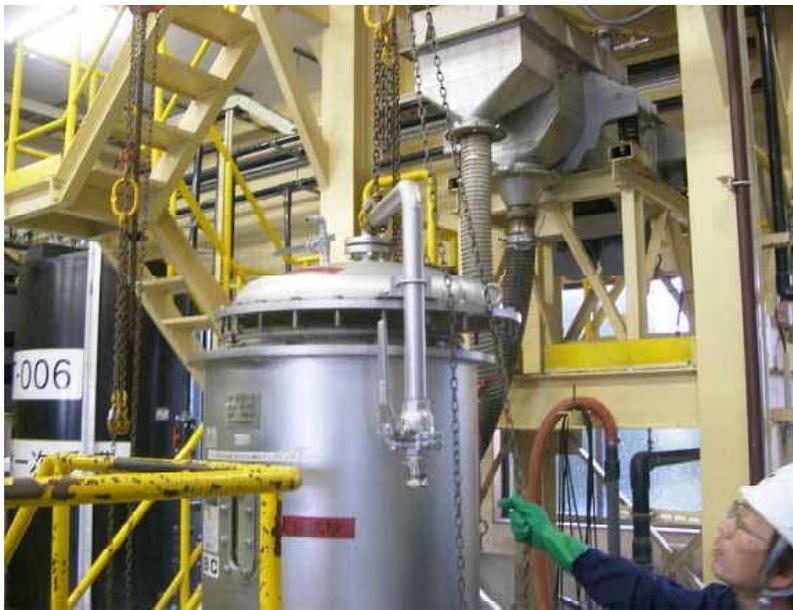
B-クルパック樹脂洗浄

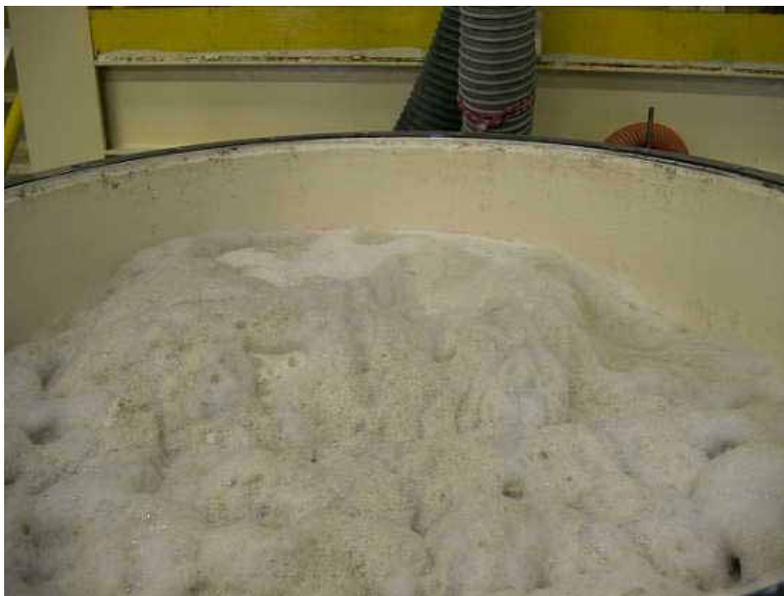
B-クルパック内部（樹脂）

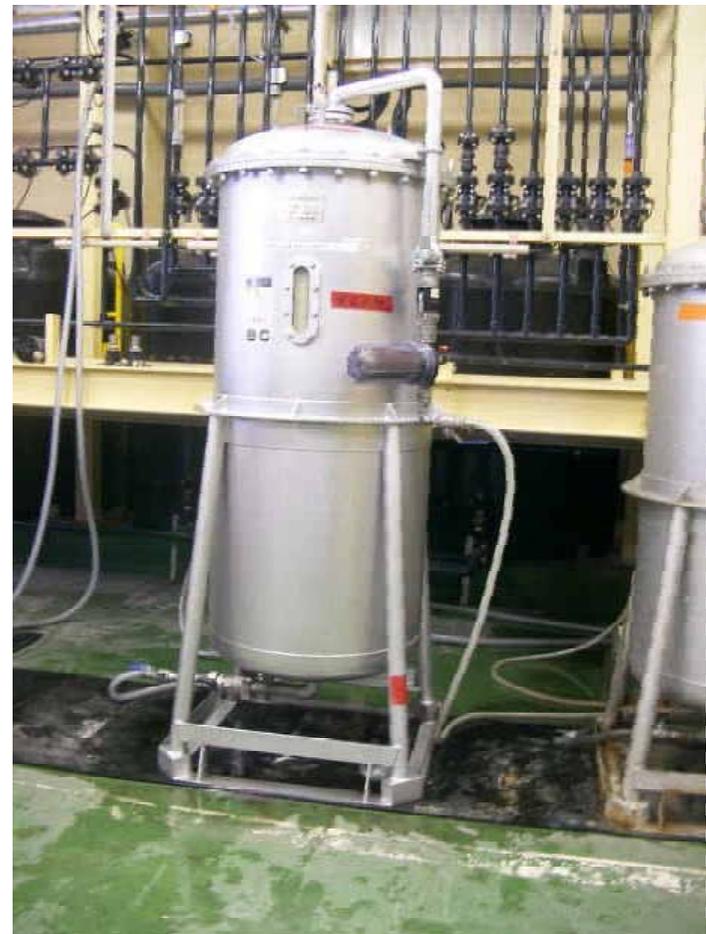
樹脂再生作業

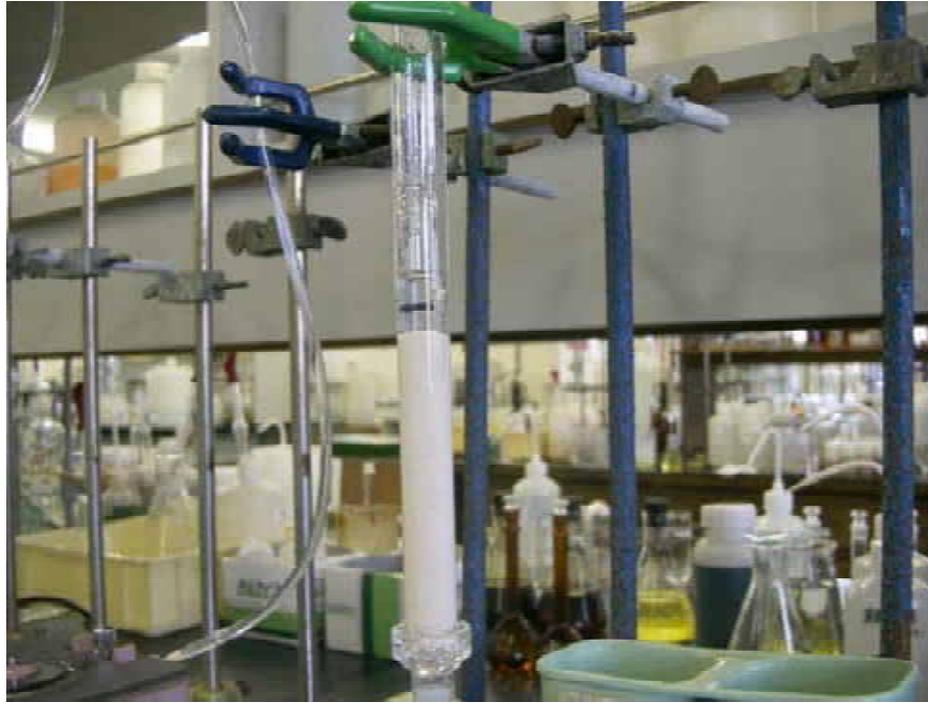
樹脂からのほう素溶出作業

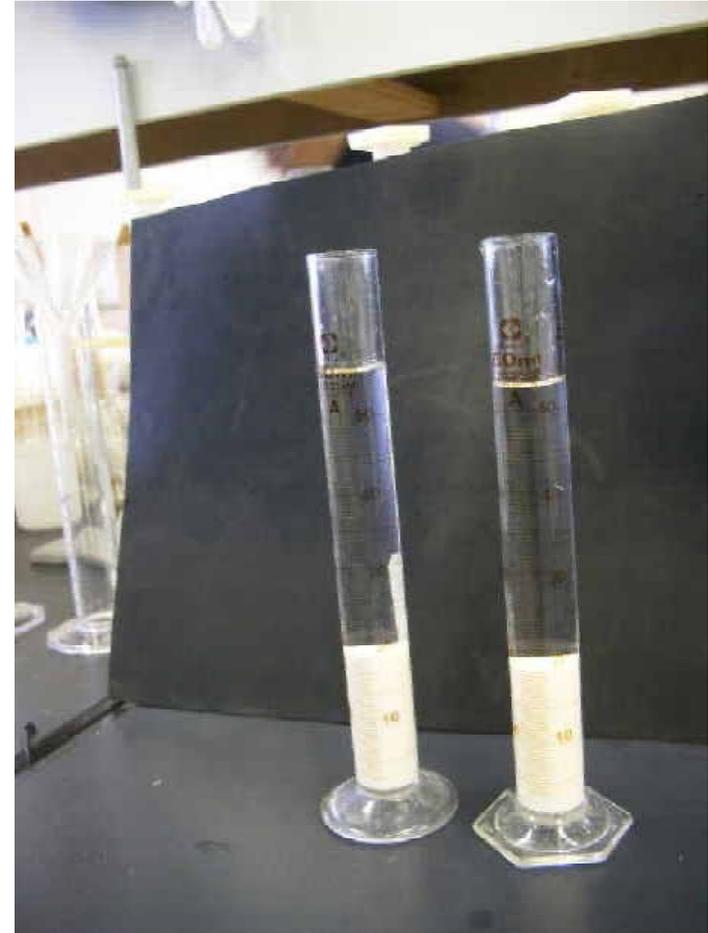
樹脂体積の測定
