平成21年度環境技術実証事業

小規模事業場向け有機性排水処理技術分野

実証試験結果報告書 《詳細版》

実証機関 : 社団法人 埼玉県環境検査研究協会
実証対象技術 : 厨房排水処理装置 ECOTRIM
(製品名・型番)
環境技術開発者 : OPPC株式会社

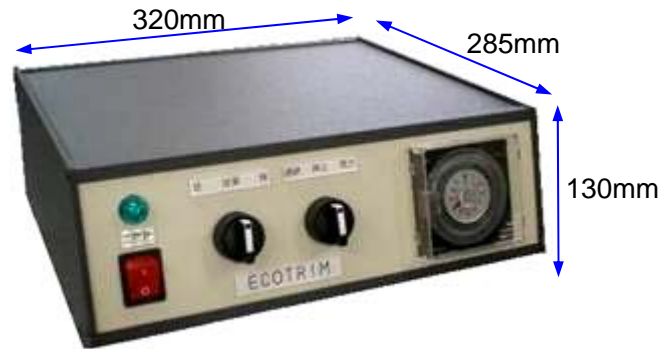
図 3-2 実証対象機器本体“ECOTRIM”の外観（ET1-P 及び ET1-N の外観は共通）

実証対象技術を機器・装置として具現化したもので、本実証試験に実際に使用したものを実証対象機器というが、その実証対象機器本体の外観を図 3-2、仕様及び設計上の処理能力等を表 3-1、実証対象機器本体の設計図面を図 3-3 に示した。

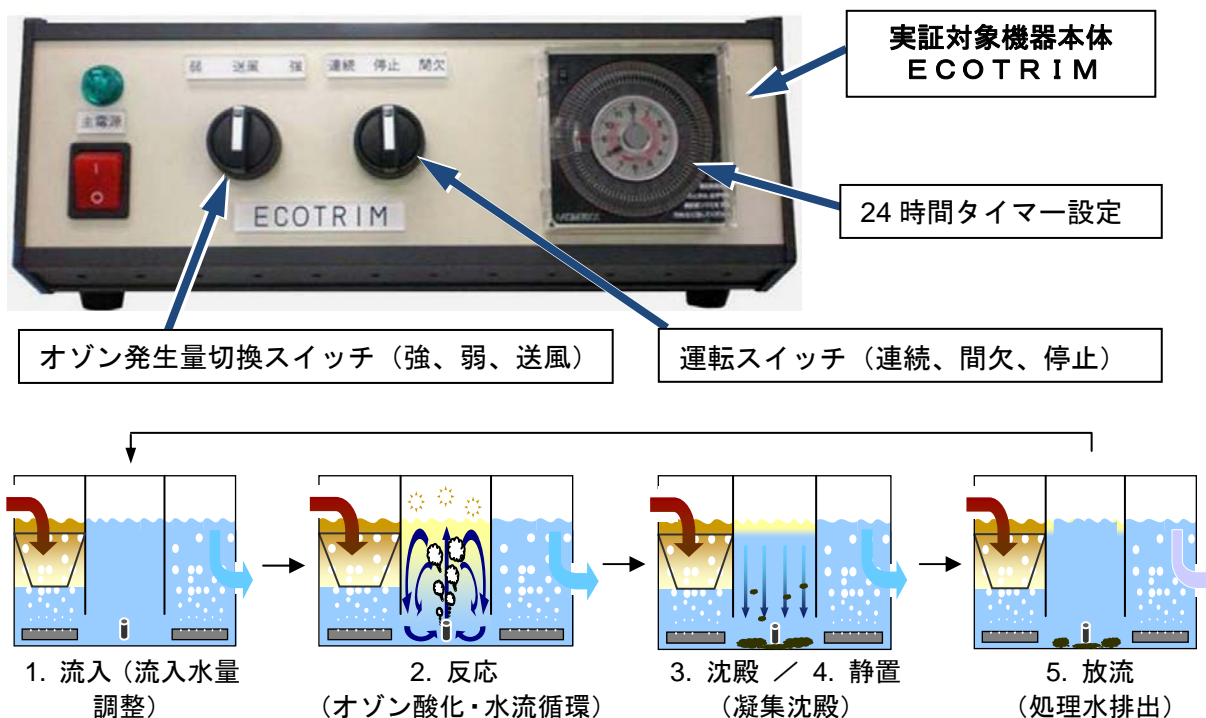
図 4-1 実証対象機器本体及び実証対象技術の処理フロー（5 工程）

（各室のエア風量は、運転切換、調整可能）

実証対象技術の処理フロー：ECOTRIM処理方式

実証対象機器のうち、散気管及び円筒状オゾンエア注入器は、実証試験実施場所の既存のグリストラップ内に新規に設置した。

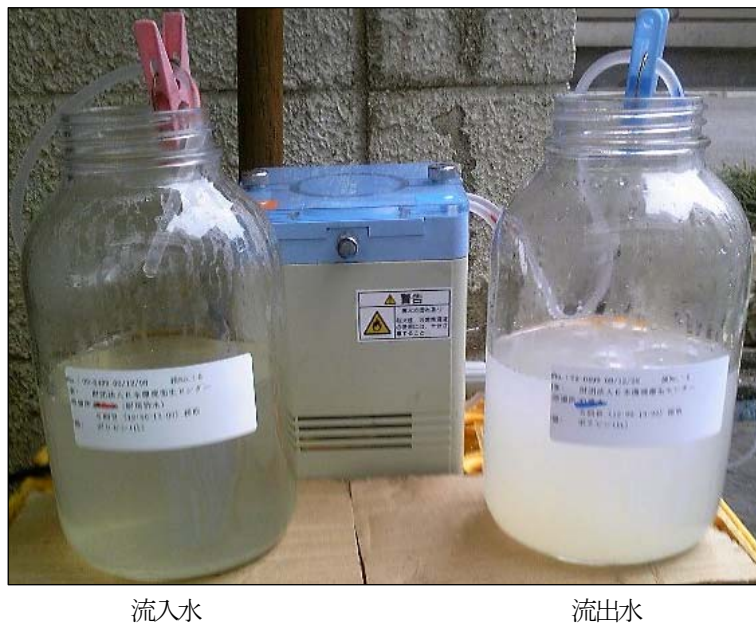
図 4-6 水質所見

グリストラップからの流出水量（日排水量）17.4（ $\text{m}^3/\text{日}$ ）*¹では当初の処理目標*²は達成できなかった*³が、1/10 流入水量実証試験*⁴として調査方法に変更した場合は、除去されていることが確認された。油脂類の低分子化により n-Hex を低下させ、流入水の水質に変動があってもある程度一定の水質で流出していることからグリストラップの水質の安定化が期待できる。図 4-6 のとおり、（流入水：左 流出水：右）流出水は若干白濁しているが油分の浮上や臭気もない。

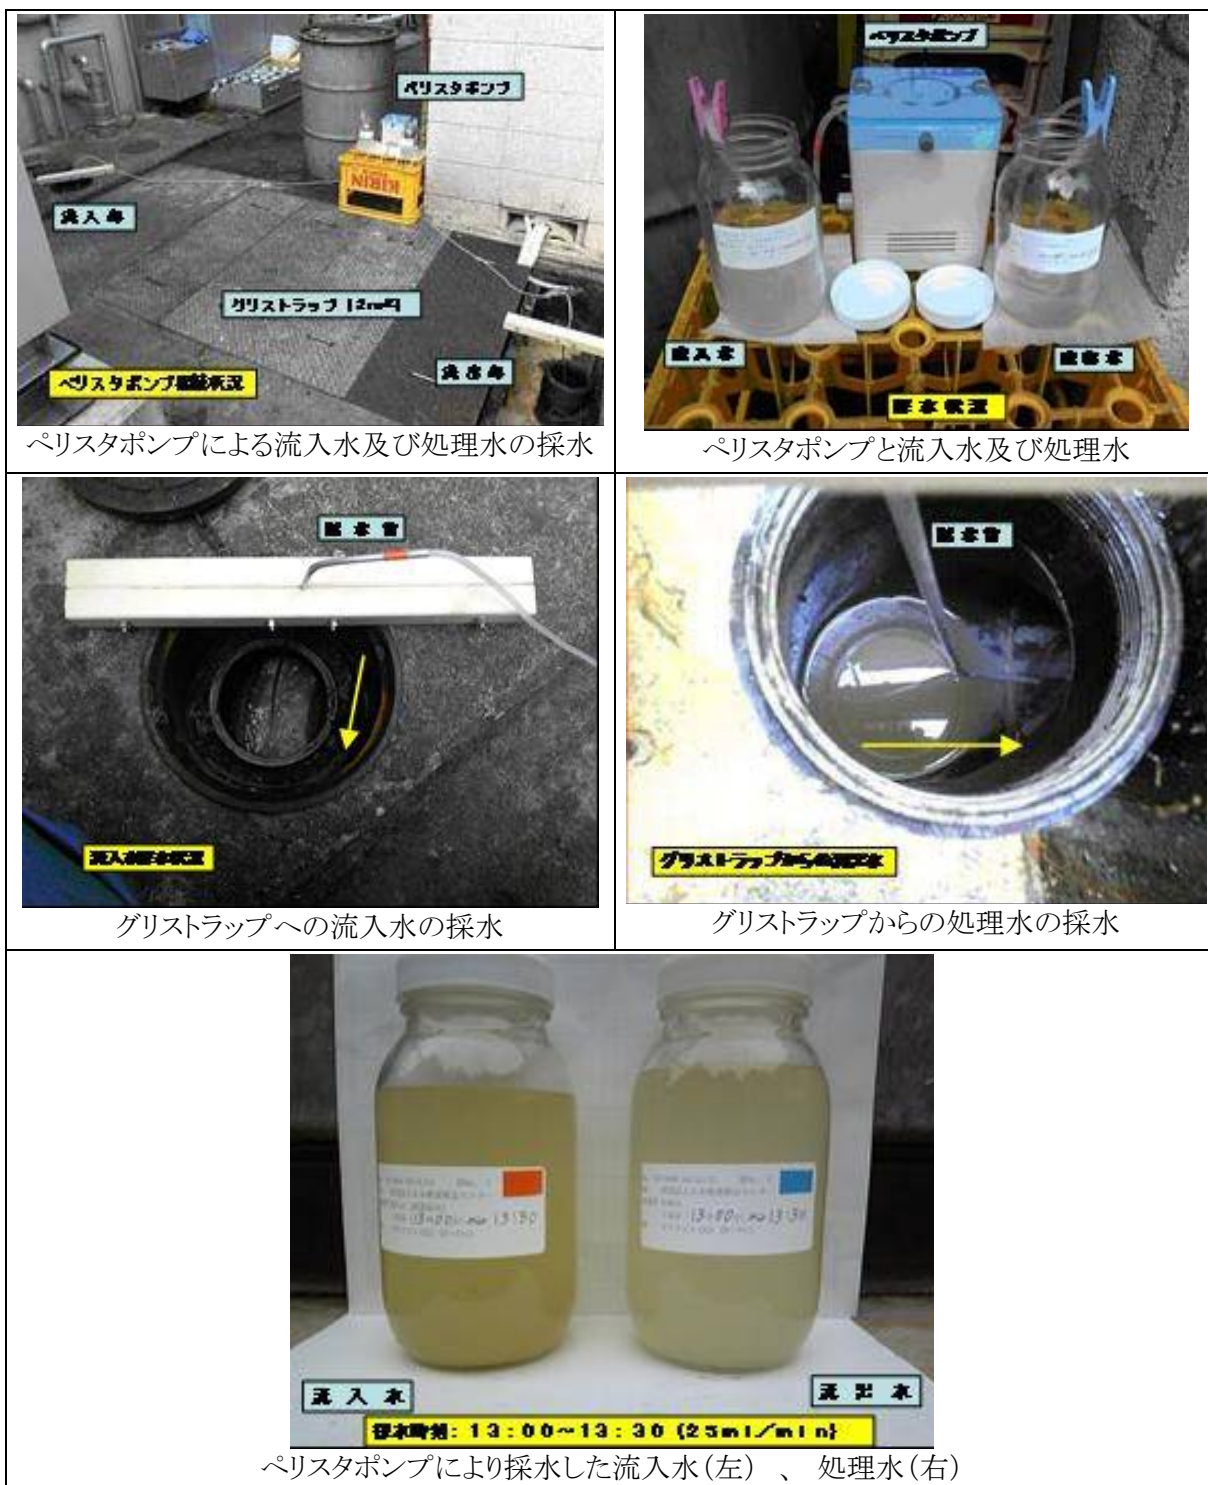
図 6 - 2 グリストラップの流入水及び処理水の採水状況

グリストラップへの流入水及び処理水の水量と水質は短時間で変動するため、定期調査における 1 日 3 回の採水では水質の把握が困難であり、分単位の採水では試料をコンポジットにしたとしても労力が大きくなる。そのため、採水を自動化し、日間調査時の採水頻度とするために、ペリスタポンプを使用し、調査時間中は連続的に採水を行った。

グリストラップへの流入水及び処理水の採水状況を図 6 - 2 に写真で示した。

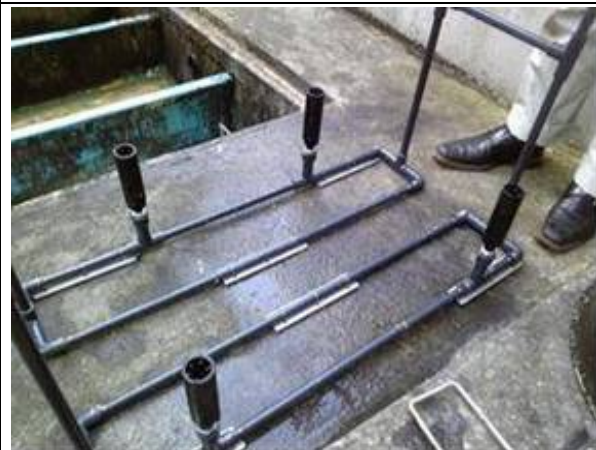
(6) 円筒状オゾンエア注入器

エア風量及び運転切換は、流量調整バルブにて設定する。第 2 室、第 3 室に円筒状オゾンエア注入器を設置し、オゾン発生器（ECOTRIM：実証対象機器本体）とエアブロワによりオゾンエアを加圧注入する。オゾンエア注入器は円筒状をしており、内部の流体攪拌翼により、供給した加圧オゾンエアで旋回流を起こすと同時に微細な気液混相流を発生させ、オゾンエアがグリストラップへの流入水に効率よく溶解するように設計された気液混合器である。

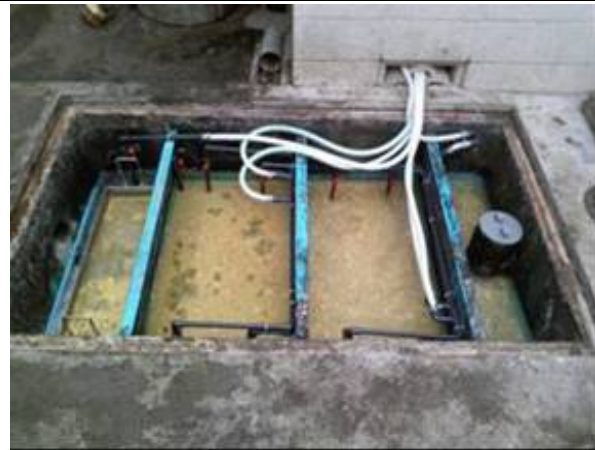
(7) ECOTRIMから伸びるビニールチューブ及び散気管（10月10日）
散気管はグリストラップの底に設置した。

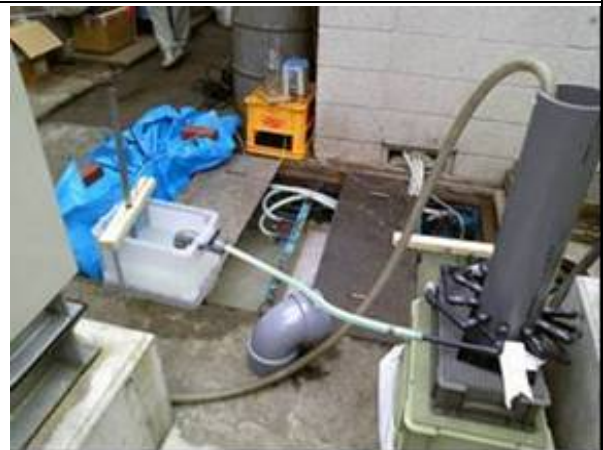
(10) グリストラップへの流入水減量の実証試験（1/10 流入水量実証試験）による採水状況
三角堰流量計（左側）とブルーシートで作成した排水受けで、厨房からの排水の全量を一旦受け、10分の1分配器（右側）を用い流入水量を10分の1に減量させてから、三角堰流量計（左側）でグリストラップへの流入水量を測定した。

区分	実証対象機器（グリストラップ）
日間調査（第 1 回目～第 4 回目）	調査日の 1 時間毎に水道メーターを読み取る。
グリストラップへの流入水減量の実証試験（1/10 流入水量実証試験）	厨房からの排水の全量を一旦排水受けで受け、10 分の 1 分配器を用い流入水量を 10 分の 1 に減量させてから、三角堰流量計でグリストラップへの流入水量を測定する。
日常点検	排水溝、グリストラップ内に異常がないことを確認する。
