地下水モニタリング結果の整理方法の再考について（案）

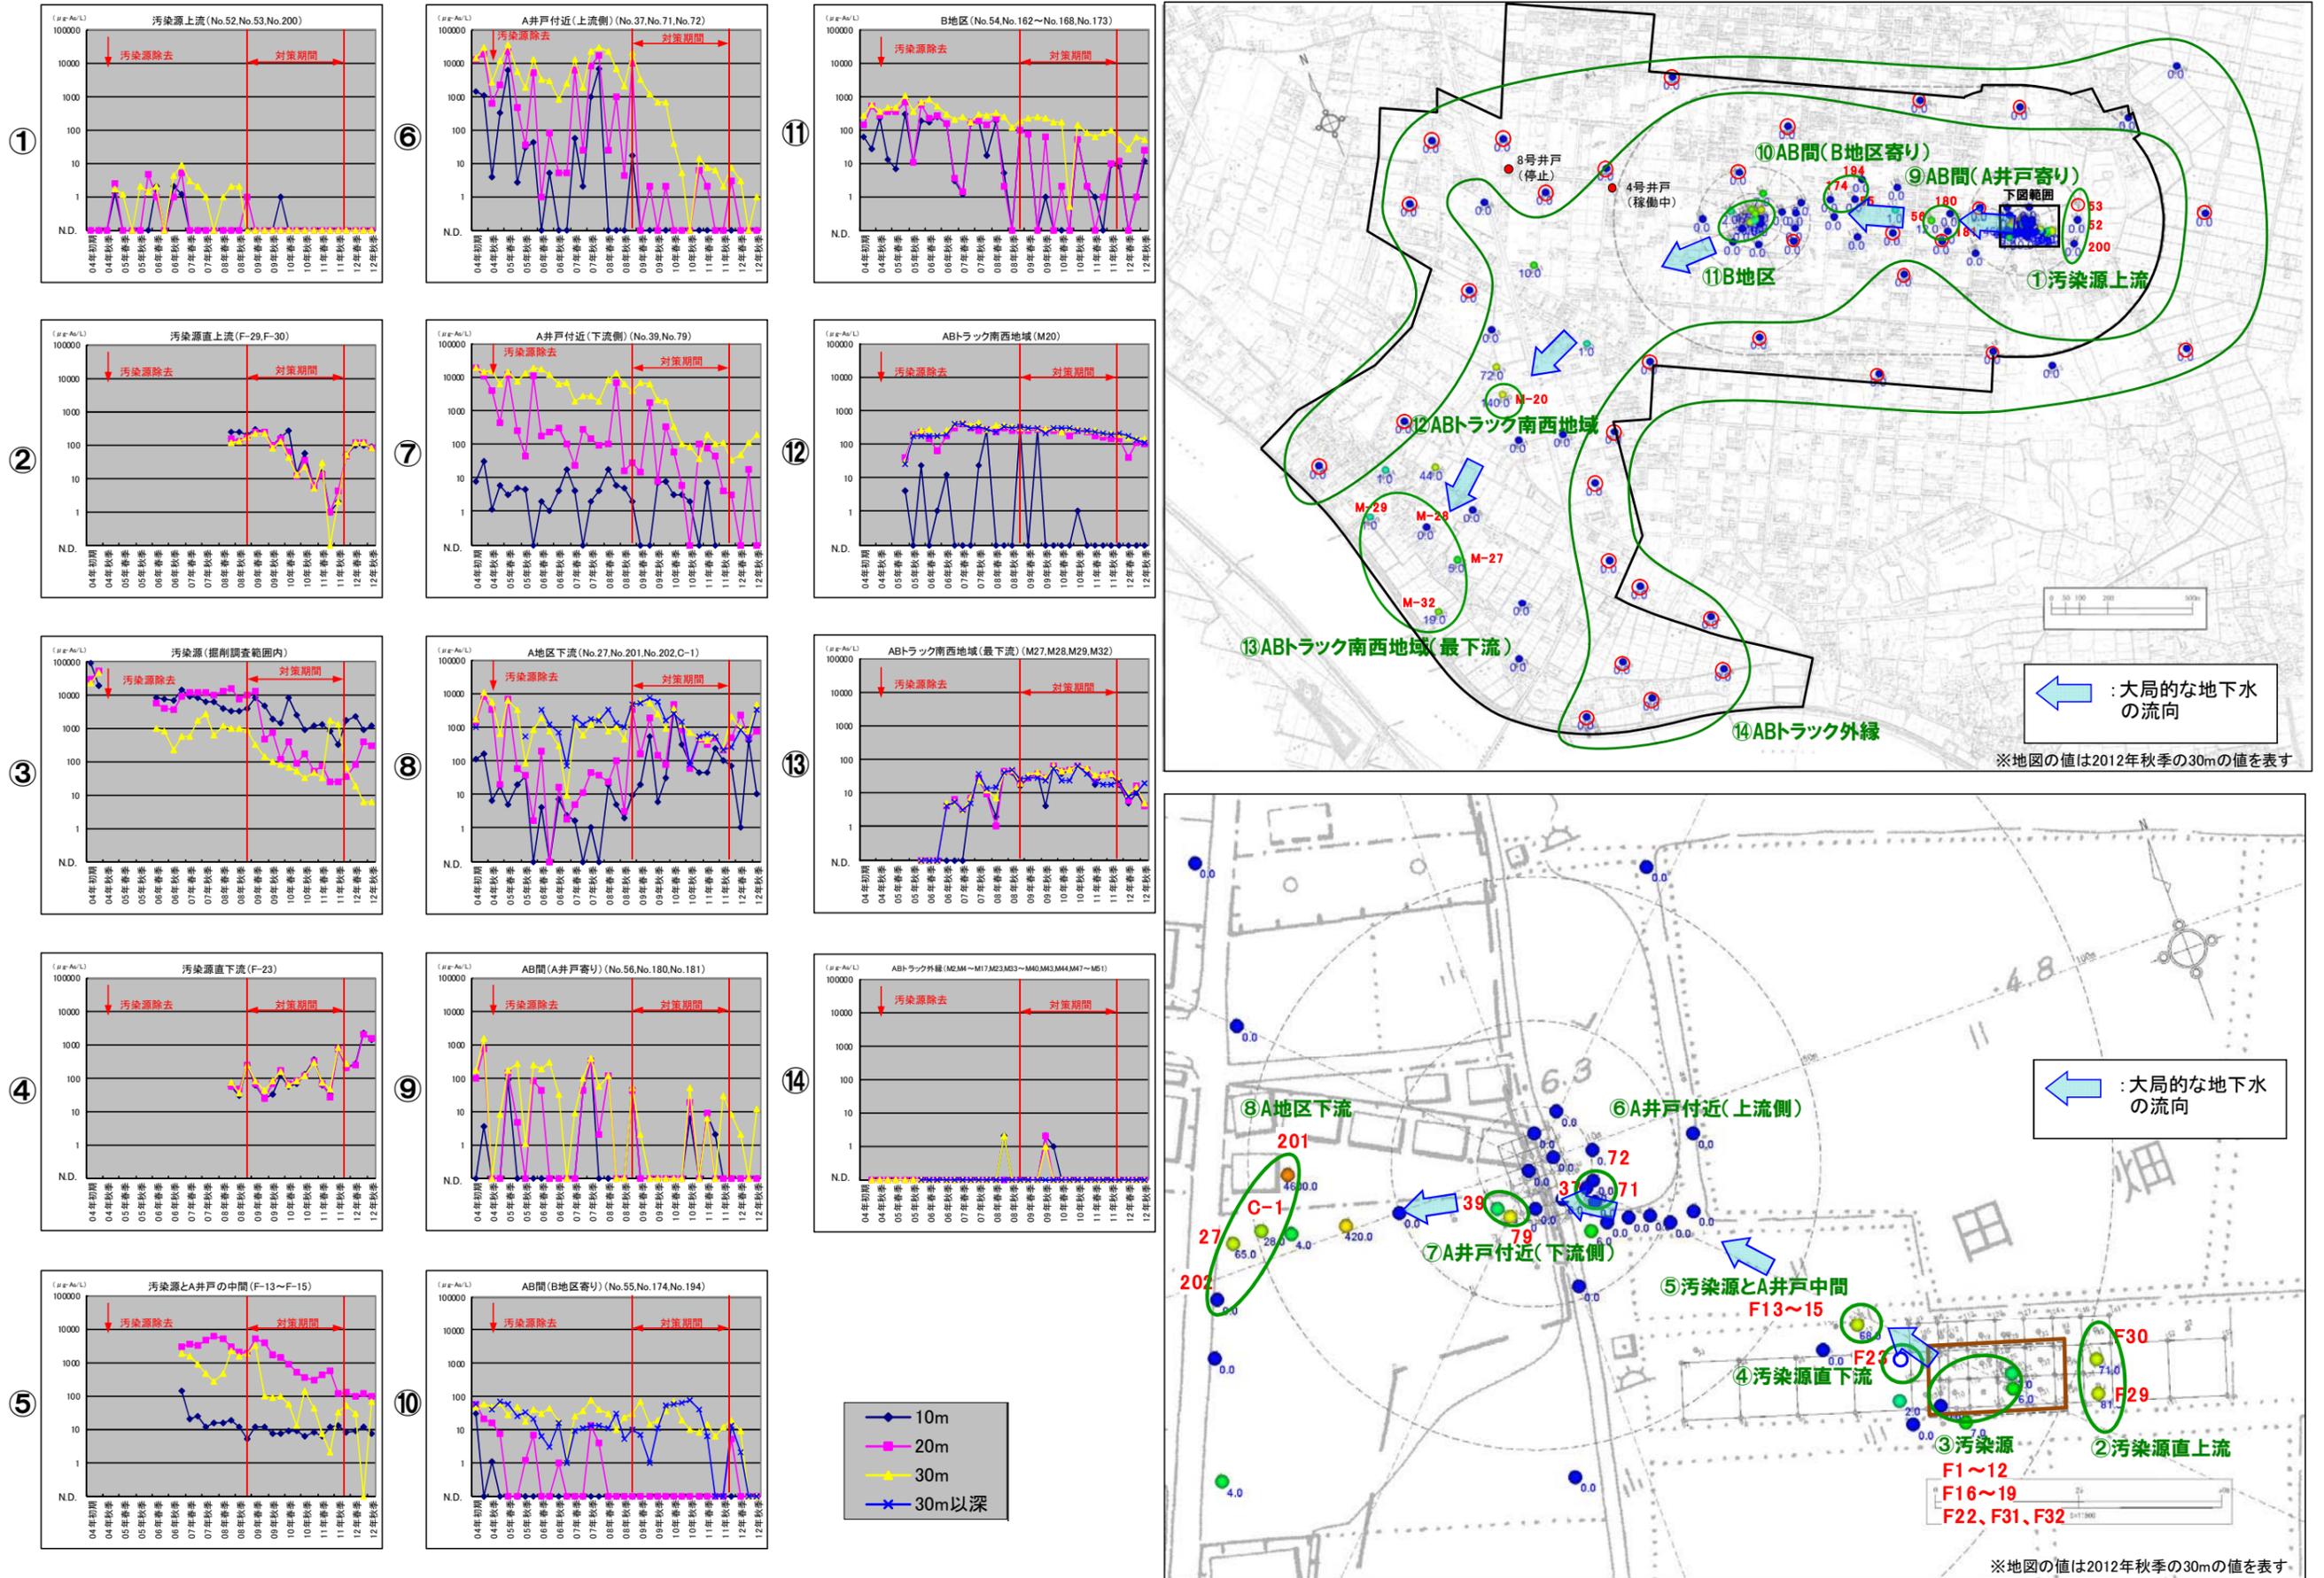
図1 最大値濃度推移グラフ及び区域図

地下水モニタリング結果の再整理結果について、区域ごとの状況のまとめを表2に、区域図及び最大値濃度推移グラフを図1に示す。

| 番号 | 区域 | 位置 | 区域選定の観点 | 対象モニタリング井戸 | 状況 |
|---|---|---|---|--|--|
| 1 | 汚染源上流 | 汚染源から上流側110m程度に位置する。 | 汚染源の100m程度上流側で汚染が拡大していないことを確認すべき区域であるため | No52、No53、No200 | 観測当初は0.001mg-As/Lオーダーの極めて低濃度が検出されたが、平成22年冬季を最後に汚染は全く検出されない。 |
| 2 | 汚染源直上流 | 汚染源に最も近い上流側に位置する。 | 汚染源に最も近い上流側の状況を確認すべき区域であるため | F-29、F-30 | 高濃度汚染対策に伴いモニタリング井戸を追加設置した区域であり、高濃度汚染対策開始時は濃度が0.2 mg-As/Lであったが、高濃度汚染対策の経過に伴って0.001mg-As/Lオーダーまで低下した。高濃度汚染対策終了後にやや濃度上昇がみられたが、高濃度汚染対策開始前以上に濃度が上昇している状況ではなく、0.1 mg-As/L程度で推移している。 |
| 3 | 汚染源 (掘削調査範囲内) | 汚染源であるコンクリート様の塊を掘削除去した範囲内に位置する。 | 汚染源域の状況を確認すべき区域であるため | F-2～F-4、F-7～F-12、 F-1、F-5、F-6、F-16～ 19、F-22、F-31、F-32 | 汚染源撤去前は、深度10mの濃度は110 mg-As/Lとなっていたが、汚染源撤去後は最大14 mg-As/L程度まで低下した。高濃度汚染対策により、平成23年夏季に0.13 mg-As/L程度にまで低下した。高濃度汚染対策終了後にやや濃度上昇し、平成24年秋季は1.2mg-As/L (F-32)となっている。深度30mは浅層に比べ濃度が低く、平成24年秋季では最高で0.006mg-As/Lとなっている。 |
| 4 | 汚染源直下流 | 汚染源に最も近い下流側に位置する。 | 汚染源に最も近い下流側の状況を確認すべき地点であるため | F-23 | 高濃度汚染対策に伴ってモニタリング井戸を追加設置した区域であり、高濃度汚染対策中の最大濃度は0.72 mg-As/Lであった。高濃度汚染対策終了後はやや濃度上昇傾向にあり、平成24年秋季は深度20mで1.5 mg-As/Lとなっている。汚染源直下流であるため、高濃度汚染対策終了後に上流の汚染源域からやや高濃度の地下水が流下してきたことが濃度上昇の原因と考えられる。また、モニタリング井戸F-23は、全深度において同等の濃度で推移することが特徴である。 |
| 5 | 汚染源とA井戸の間 | 汚染源と当初汚染が発覚したA井戸の間付近に位置する。 | 汚染源とA井戸の中間部の状況を確認すべき区域であるため | F-13～F-15 | 高濃度汚染対策として、汚染源とA井戸の中間の深度20m付近の汚染地下水を揚水するための井戸を設置していた。なお、直近に深度10m、30m観測用のモニタリング井戸を設置してある。高濃度汚染対策前から深度10mの濃度はおおむね0.1 mg-As/Lと低い。深度20mは高濃度汚染対策開始前、最大で6.1 mg-As/Lであったが、高濃度汚染対策の経過に伴い低下し、高濃度汚染対策終了直後には0.096mg-As/Lとなった。 |
| 6 | A井戸付近(上流側) | 当初汚染が発覚した飲用井戸であるA井戸の上流側に位置する。 | 汚染発覚時より高濃度であった区域であるため | No37、No71、No72 | 汚染発覚時から、深度30mにおいて30 mg-As/Lを超える高濃度が検出された地点である。高濃度汚染対策開始前までは深度30mにおいて1～10 mg-As/Lの濃度の変動幅があったが、高濃度汚染対策開始後は、大きく濃度が低下し、平成24年夏季は不検出となっている。深度10～20mも濃度変動幅が大きかったが、高濃度汚染対策開始以後大きく濃度が低下し、平成24年秋季は0.001mg-As/Lとなっている。 |
| 7 | A井戸付近(下流側) | 当初汚染が発覚した飲用井戸であるA井戸付近の下流側に位置する | 汚染発覚時より高濃度であった区域であるため | No39、No79 | 汚染発覚時から、深度30mにおいて10 mg-As/Lを超える濃度が定期的に検出されてきた地点である。高濃度汚染対策開始後、A井戸の上流側よりは緩やかに濃度低下し、平成24年秋季は0.19mg-As/Lとなっている。 |
| 8 | A地区下流 | 汚染源から150m程度下流に位置する。 | A地区の最下流で、濃度変動も大きい区域であるため | No27、No201、No202、 C-1 | 汚染プルームの流下方向に直交して配置した複数のモニタリング井戸が設置しており、濃度変化が大きい地点である。高濃度汚染対策開始前は、深度30mで1～3mg-As/L程度で推移していた。高濃度汚染対策開始後、一旦濃度が上昇した。その後減少に転じ0.1mg-As/Lまで濃度低下したが、高濃度汚染対策終了後にやや濃度が上昇し、平成24年秋季は4.6 mg-As/Lとなっている。深度10～20mは30mに比べて低濃度であるが、濃度変動幅が大きい。 |
| 9 | AB間(A井戸寄り) | 汚染源から400m程度下流に位置する。 | AB間の状況を確認すべき区域であるため | No56、No180、No181 | 観測開始当初は1mg-As/Lを超える濃度が検出されたが、以後、検出と不検出を繰り返しながら濃度は低下傾向にある。 |
| 10 | AB間(B地区寄り) | 汚染源から750m程度下流に位置する。 | AB間の状況を確認すべき区域であるため | No55、No174、No194 | 観測開始当初より0.1 mg-As/Lを超えることはなかったが、高濃度汚染対策に伴う濃度変化は、現時点では顕著ではない。ただし、平成24年夏季以降は不検出である。 |
| 11 | B地区 | 汚染源から1000m程度下流に位置する。 | B地区の状況を確認すべき区域であるため | No54、No162、No163、 No164、No165、No166、 No167、No168、No173 | 観測開始当初、深度30mにおいて1 mg-As/L程度が検出される時期もあったが、緩やかではあるが順調に濃度は低下しており、平成24年夏季は0.051mg-As/Lとなっている。また、深度10m、20mは濃度変動をしながらも、濃度ピークについては低下傾向にある。 |
| 12 | ABトラック南西地域 | 汚染源から1800m程度下流に位置する。 | ABトラック南西地域の中で汚染レベルが最も高濃度である区域のため | M20 | A地区以外では、高濃度汚染対策開始時点で最も高濃度を示した地点である。平成19年秋季に最大濃度0.43 mg-As/Lを示して以降、緩やかではあるが濃度は確実に低下しており、平成24年秋季では0.14 mg-As/Lとなっている。 |
| 13 | ABトラック南西地域 (最下流) | 汚染源から2500m程度下流に位置する。 | ABトラックの最下流の状況を確認すべき区域であるため | M27、M28、M29、M32 | 観測開始以後、濃度上昇傾向にあったが、平成22年秋季に濃度のピークを迎えて以後は濃度低下傾向にある。上流側に位置するM-20より3年程度遅れて濃度のピークを迎えているが、そのピーク濃度はM-20より1オーダー低い。 |
| 14 | ABトラック外縁 | 飲用自粛範囲を取り囲むように位置する。 | 汚染が新たに拡大していないことを確認すべき区域であるため | M2、M4～17、M23、 M33～M40、M43～M44、 M47～M51 | 一時的に最大濃度0.002mg-As/Lが検出されたモニタリング井戸があるが、連続もしくは断続的に検出されることはなく、ほとんどで不検出である。 |
