第7章

環境モニタリング

東京電力福島第一原子力発電所事故に伴い実施されている環境放射線モニタリングとその結果を説明します。

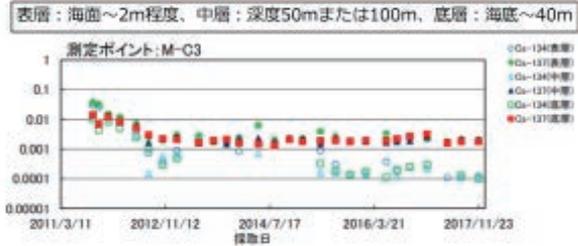
福島沿岸の海水の放射性物質濃度の推移

東京電力福島第一原子力発電所近傍の海水の放射能濃度は、事故直後は10万Bq/Lに上昇しましたが、希釈、拡散の効果により1か月半後にはその1,000分の1である100Bq/Lに下がり、1年半後には10Bq/L、さらに現在では1 Bq/L以下にまで下がりました。

事故から半年後には、沿岸からの放射性セシウムを含んだ土壌が陸地から30kmの沖合まで運ばれましたが、沖合の測定ポイントM-C3の濃度は0.05Bq/Lと沿岸濃度の200分の1まで薄まっています。一般に、海底では放射性セシウムの一部が沈降し放射能濃度が高くなると想定されますが、2012年には海底近くでも0.008Bq/Lまで下がっており、表層や中層も下がっています。

陸地から180km離れた外洋の測定ポイントM-14では、事故から半年後でも表層の濃度が30km沖合の濃度と同じ程度の0.1Bq/Lとなっています。事故から2年後には、0.001Bq/Lとさらに2桁下がっています。

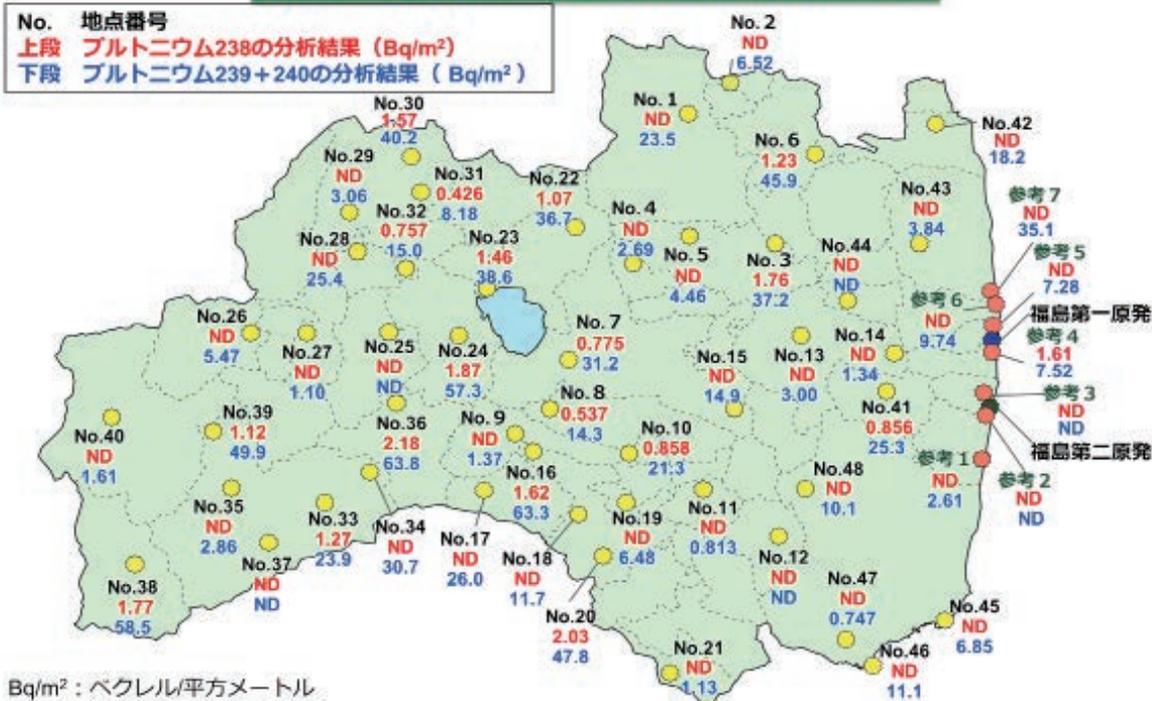
プルトニウム238、239+240の分析結果（土壌）

「福島県における土壌の放射線モニタリング調査計画」に基づき、2011年8月10日～10月13日に採取された県内の土壌について、プルトニウム238、239+240の分析が行われました。

この調査において県内で検出されたプルトニウムの沈着量は、全て東京電力福島第一原子力発電所事故発生前の10年間の県内の調査結果の範囲でした。しかし、東京電力福島第一原子力発電所周辺の参考調査地点（7地点）のうち、1地点（大熊町夫沢；参考4）については、事故発生前の調査結果の範囲から外れる値となっており、東京電力福島第一原子力発電所の影響があると考えられます。
