東日本大震災における被害状況

福島第一原発
事故の状況

原子力発電所の事故状況

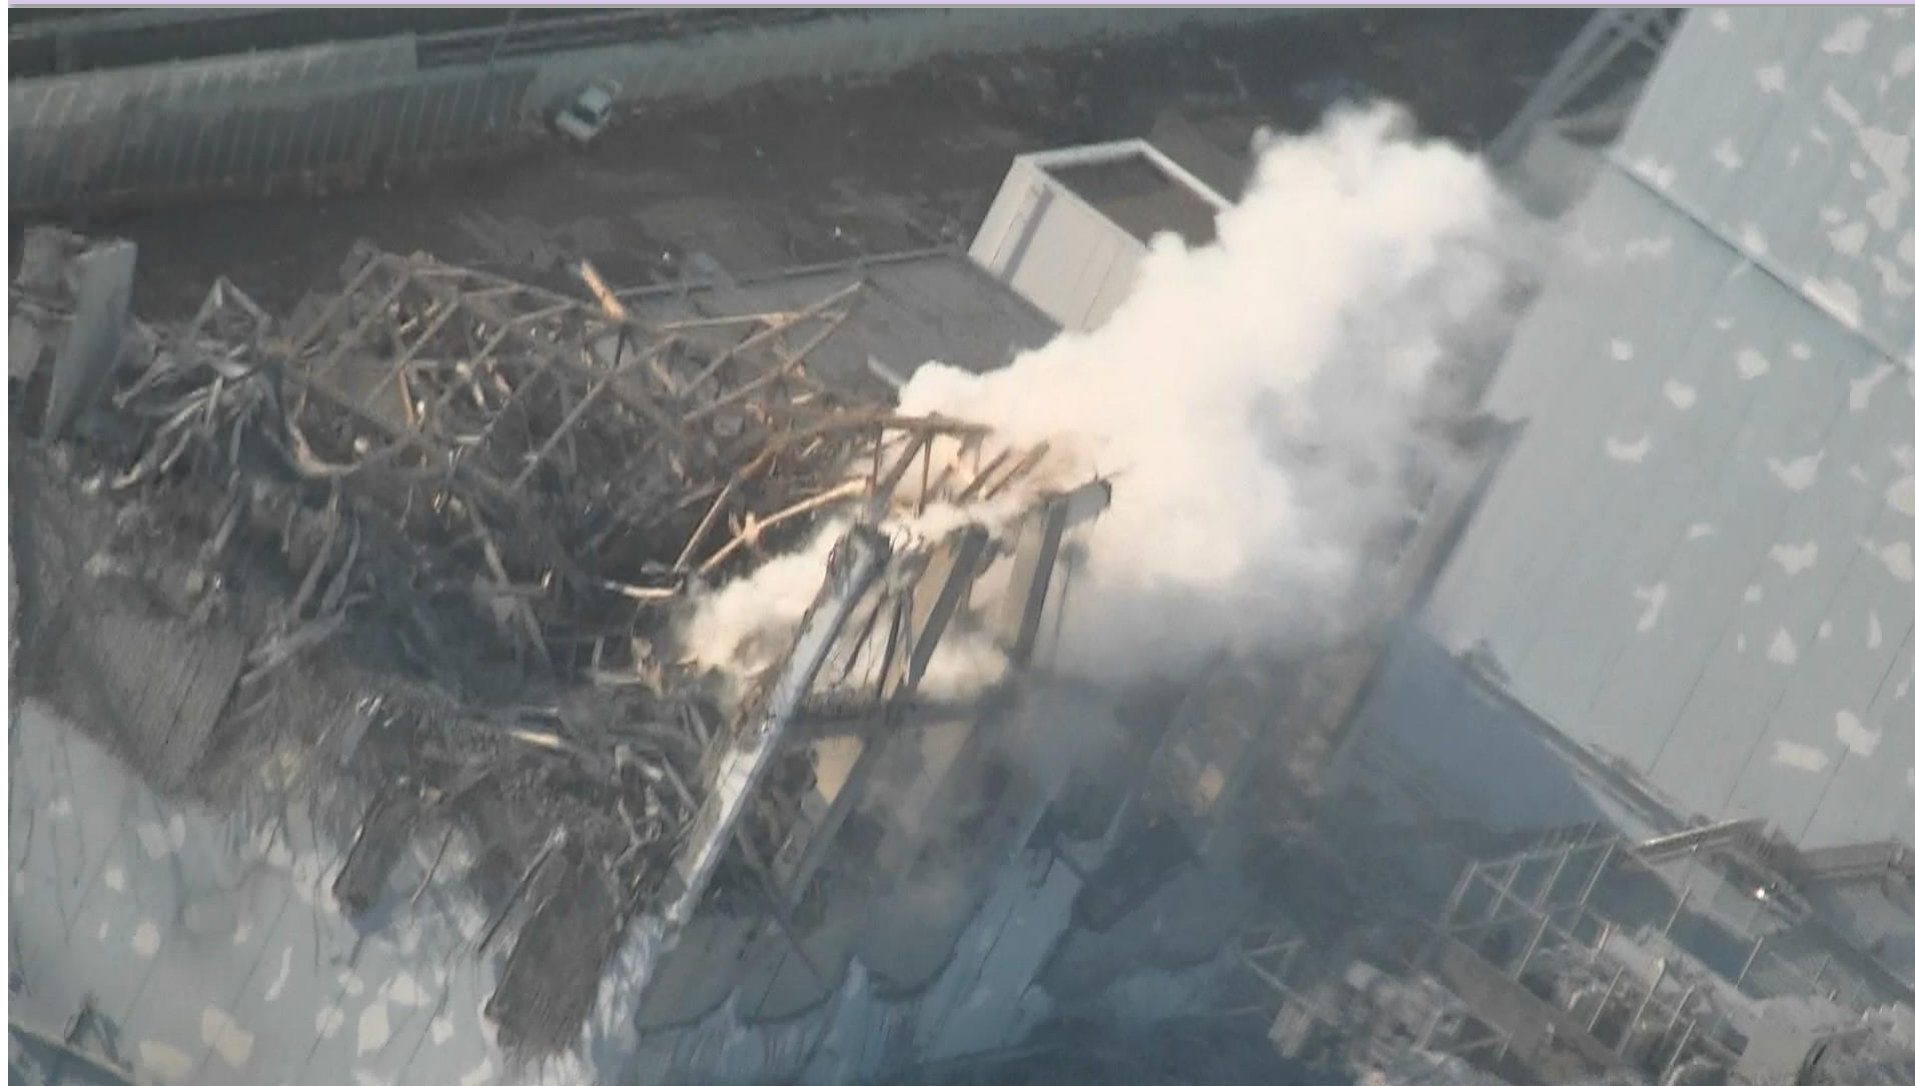
東京電力福島第一原子力発電所3号機（空撮）

（2011年3月16日撮影、東京電力提供）

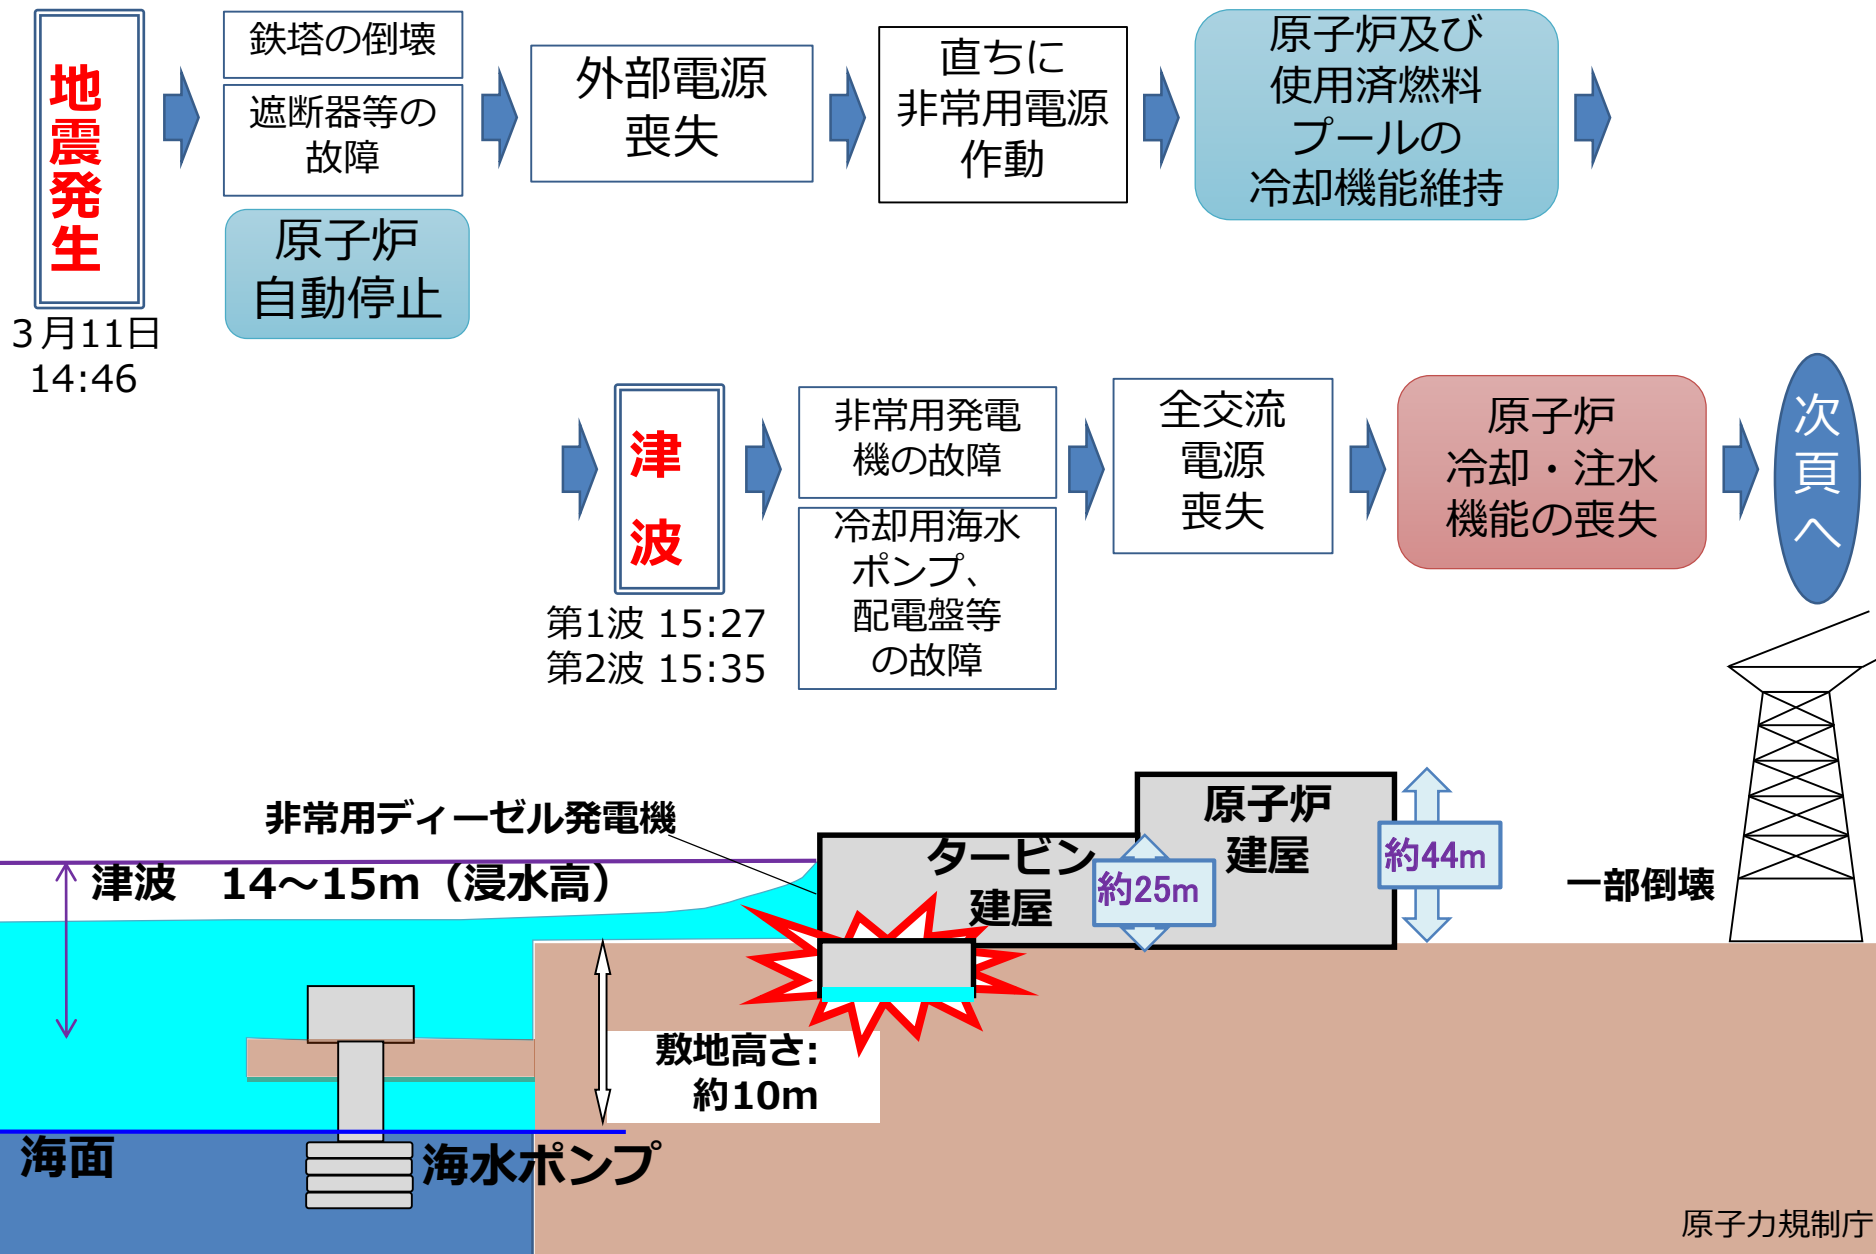
事故の要因（推定）地震と津波の影響

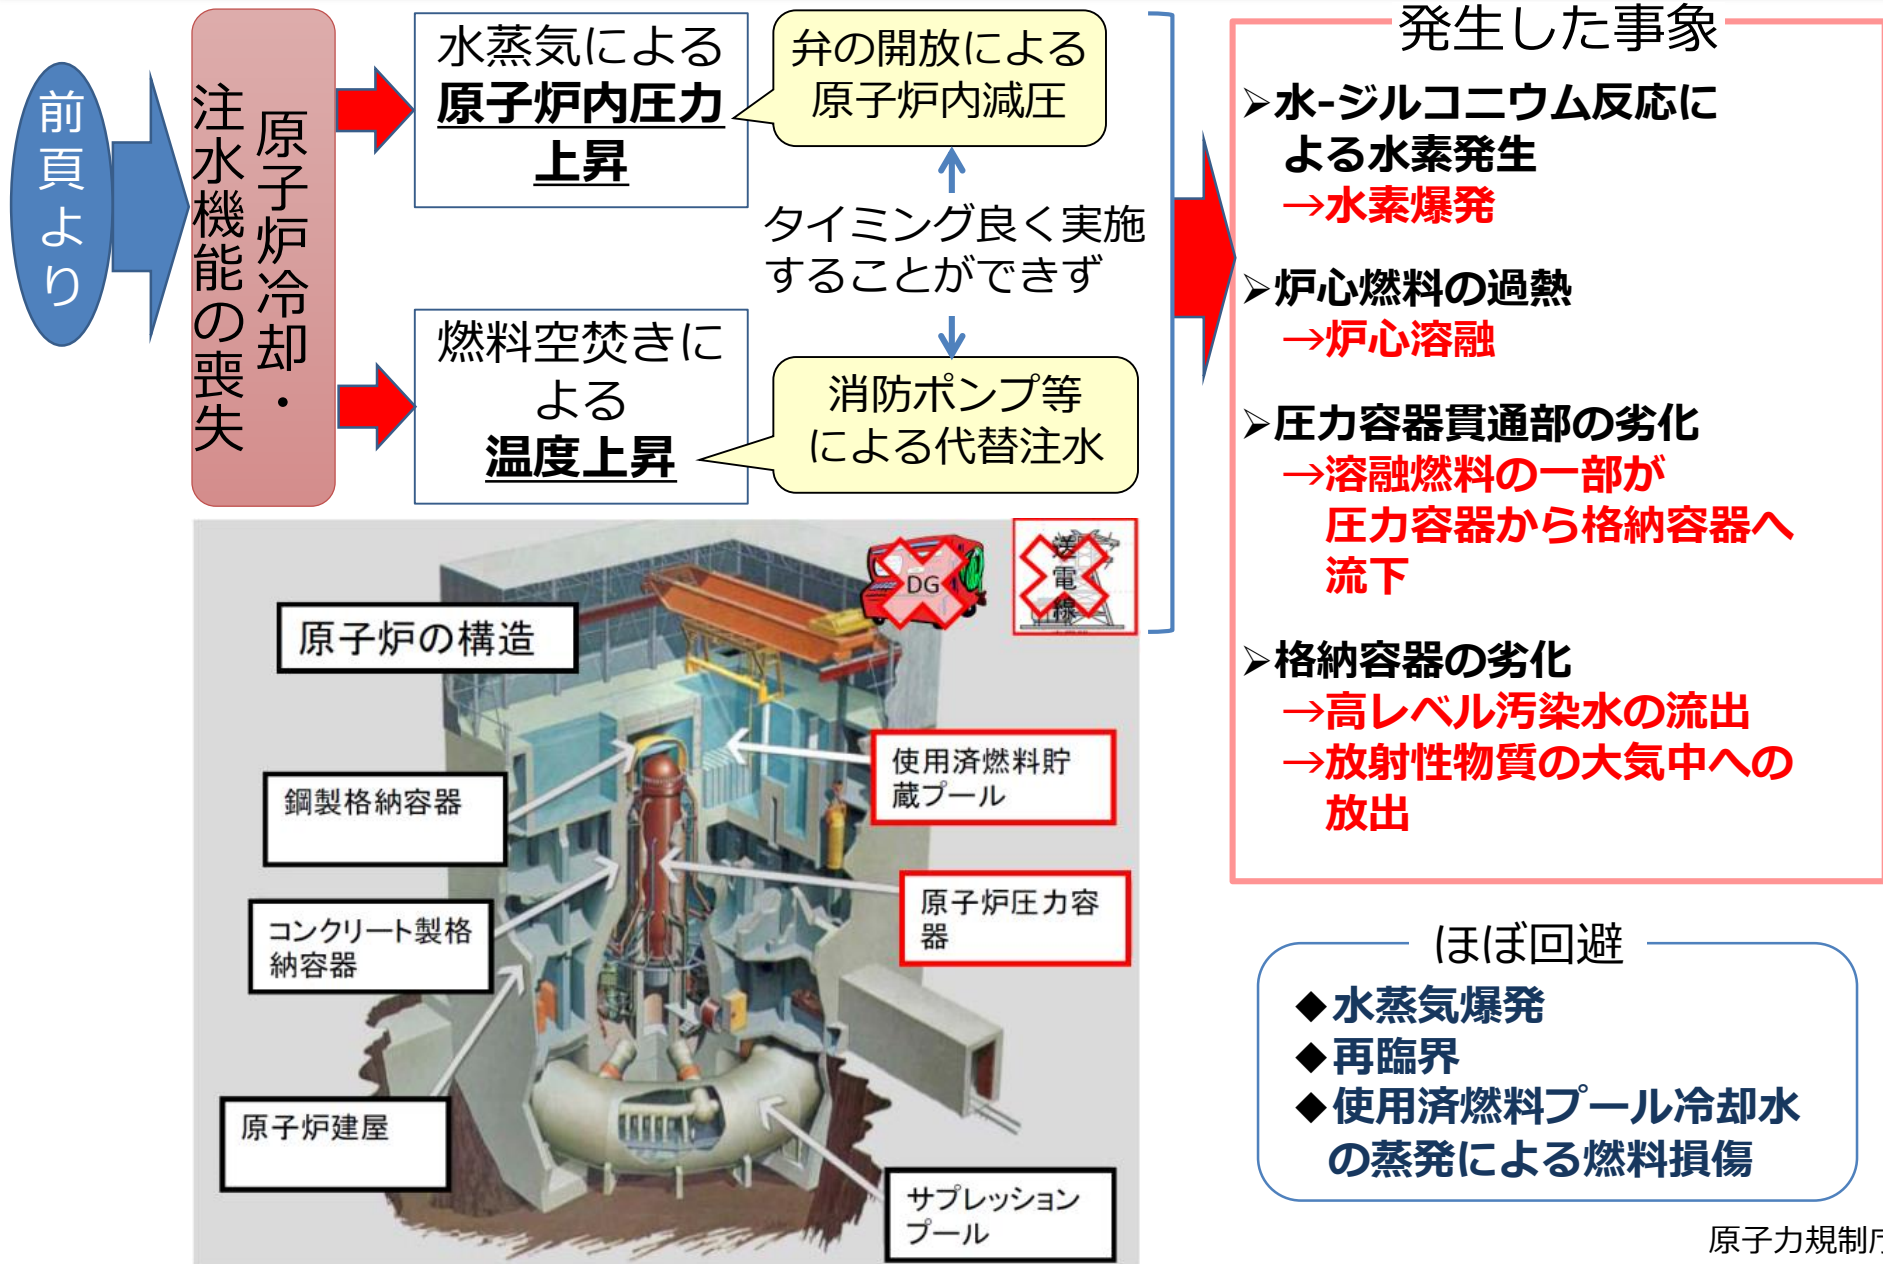
事故の要因（推定） 原子炉内の状況
