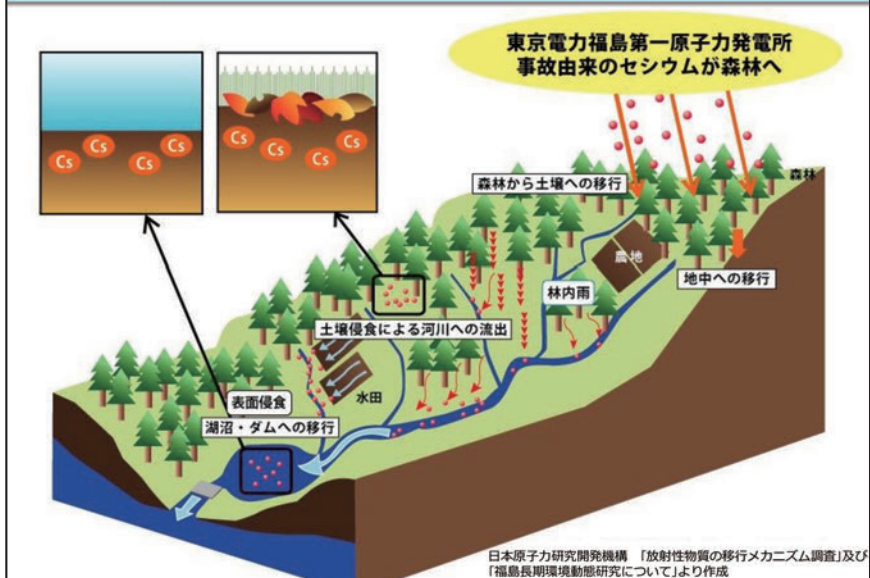
上の図は、森林に降下・沈着したセシウムが上流から河口にあるダム湖に流れ込むまでの過程をイラストで示したものです。2つの拡大図は林床とダム湖底質をそれぞれ表しており、どちらもセシウムが土壌表層に堆積していることが分かります。

東京電力福島第一原子力発電所事故によって環境中へ放出されたセシウムの分布は時間経過と共に大きく変化しました。事故直後に樹皮や枝葉に付着したセシウムは落葉や降雨等によって林床へと移行し、現在では90%以上が地表から5cmの深さまでにとどまっていることが分かっています。一方で、地表面付近のセシウム減少量が物理減衰による減少よりも大きいことから、僅かに地中方向に移動していることが推測されています。

セシウムは、急流においては土粒子に吸着した状態で下流へと運搬され、緩流においては堆積する傾向にあります。また、上流にダム湖がある場合、セシウムがダム湖によってせき止められるため、下流へのセシウムの流出が少ない傾向にあります。さらに、台風や大雨等によってダム湖水位が高くなった場合においても、ダムの放流口付近の底質の流速が遅いため、堆積土壌の巻き上げはほとんど起こらないことが分かっています。
