# 事故の要因（推定）原子炉内の状況

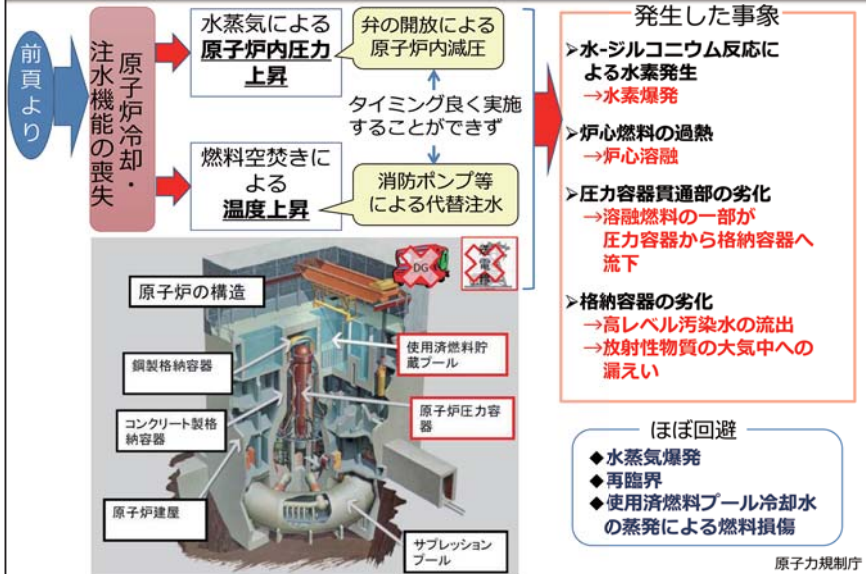
炉心への注水が停止したことによって原子炉水位が低下し、燃料が露出しました。その結果、炉心燃料が過熱し炉心溶融が始まり、圧力容器の一部が損傷したと考えられます。溶融した燃料は圧力容器から格納容器内に流れ出すと共に、燃料体から放出されたセシウムなどの放射性物質が格納容器内に漏えいしました。また、炉心損傷に伴う高温下において、燃料被覆管の金属（ジルコニウム）と水蒸気が反応して発生した水素が、蒸気と共に圧力容器の損傷部から格納容器内に漏えいしました。

格納容器においては、炉心損傷の影響により高温・高圧状態となり閉じ込め機能が劣化し、格納容器の外に通じる配管貫通部等に隙間が生じました。こうした箇所から、放射性物質が格納容器の外に漏えいし、環境に拡散していきました。また、燃料被覆管の金属が水蒸気と反応して発生した水素は原子炉建屋に漏えい、滞留し、水素爆発が発生したと考えられます。

また、冷却のために原子炉へ注水した水が圧力容器や格納容器から漏えいし、放射性物質を含んだ高レベル汚染水となり、原子炉建屋地下やタービン建屋地下に滞留し、さらにその一部は海洋へ流出しました。

圧力容器の損傷や格納容器の閉じ込め機能の劣化により放射性物質を含む蒸気が漏えいしたことに加えて、格納容器ベント等によって大気中に放射性物質が放出されました。
