悪臭対応参考事例集

～ 畜産農業編 ～

環境省 水・大気環境局大気環境課 大気生活環境室

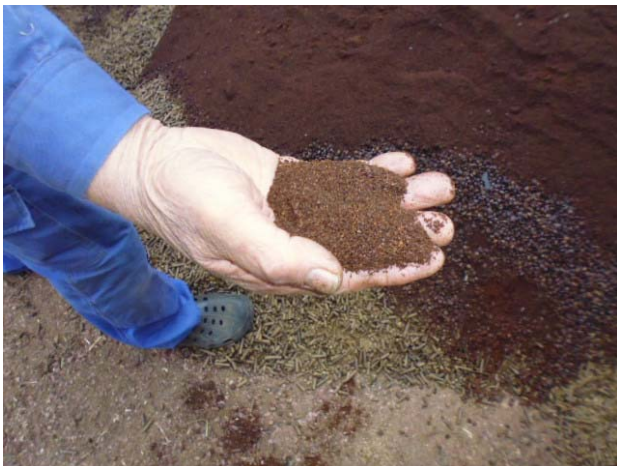
写真1 コーヒー粕

コーヒー粕(写真1)とカカオ殻(写真2)を牛舎に1,000kg/日投入している(牛1頭あたり約15kg/日)。おがこやワラなどの他の敷料は入れていない。投入量は試行錯誤して、牛1頭あたり10kg/日以上入れた辺りから、牛舎の臭質が変わったことを感じた。

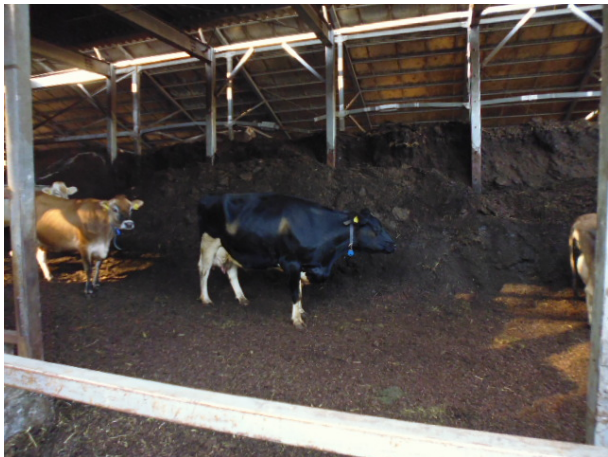
写真3 牛舎（正面から）

毎朝1回、牛舎（写真3及び写真4）を清掃している。牛舎内奥に牛が寝るベッド部分が一段高くなっているため、そこを平らにならしてから、敷料（1,000kg）を投入する。ベッドからこぼれ落ちた敷料を掻き出して堆肥舎へ搬入する。場内にぬかるみがあれば石灰を撒いて、泥を堆肥舎へ運ぶなど、ハエや臭気の発生がないよう配慮している。

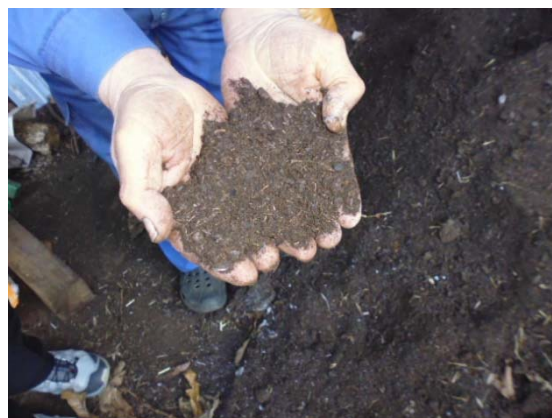
写真6 発酵後の状態（破砕機にかける前）

堆肥化工程は、図2に示すように敷料交換で出てきた堆肥原料を堆肥舎で5～6ヶ月間堆積する。堆肥舎は床面からのブロアはなく、週に1～2回重機で切り返しを行っていて、ここでもカカオの香りが感じられる（写真5）。なお、堆肥の切り返し作業をするときには、風向きが近隣住宅に向いている時間を避けて行っている。その後破砕機で粒径の大きなものを崩し、ふるい（φ10mmメッシュ）にかけてから出荷している（写真6）。

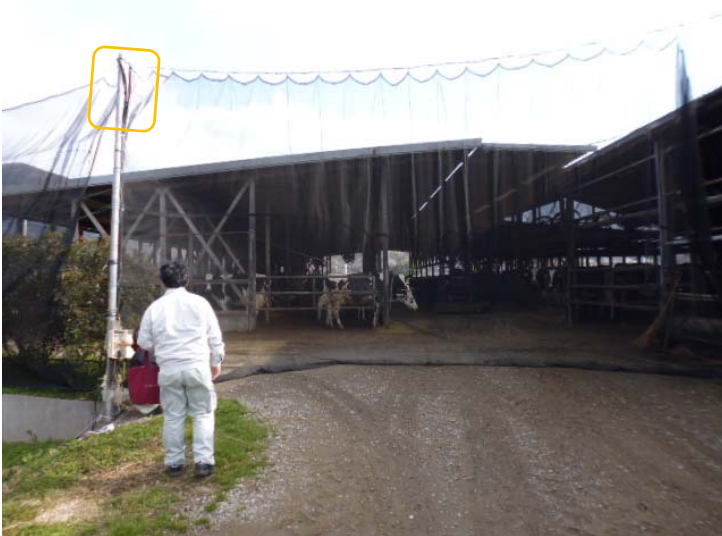
写真1 牛舎の出入口の噴霧装置

また、牛ふんを移動するときにはにおいが発生してしまうため、牛舎と堆肥舎の各出入口にチョコレート様の香りの噴霧装置を設置している（写真1、写真2）。〔芳香剤：約5万円/20L/月。これを50倍希釈して使用〕。

香料を使った臭気対策は、コストの高さや嗅覚の慣れ、臭いの混合による不快感の増加などが考えられたが、実際に現場へ行くと、牛ふんと香料のにおいが混ざっても香料のにおいがはっきりと感じられ、またにおいの混合による不快感もなかった。コスト面でも、ホームセンターで買い揃えられる道具を自分たちで取り付けているので、芳香剤噴霧装置のインシャルコストは抑えられていた。またランニングコストは数万円かかるものの、支払い可能な範囲であるとのことであった。

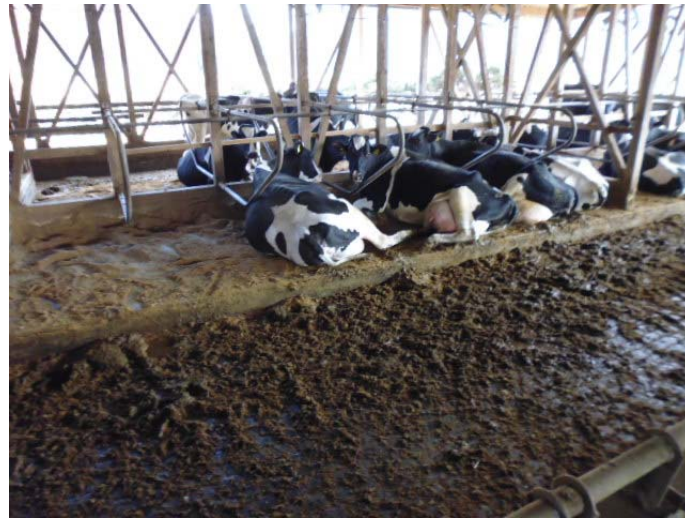
写真4 フリーストール牛舎（左上が休憩場所）

毎日朝と夕方の2回清掃を行っている。朝夕の搾乳時に、休憩場所の上のふんは手作業で除去しているため、乾いていて体も汚れていない（写真4）。床へ落とされたふん・尿・敷料は、専用機械で掻き出し、牛舎横にある堆肥舎へ移動する。

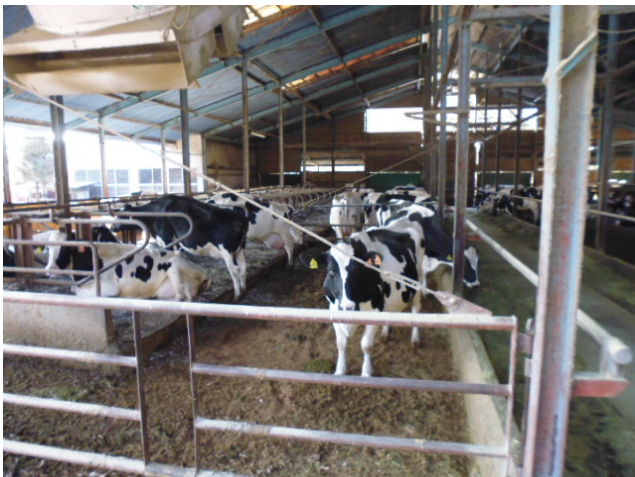
写真 1 メインの牛舎

また牛舎棟高さが高く、送風機も数台設置されていて、換気効率が良い構造となっている（写真 1）。

牛舎内の清掃を毎日2回実施しているので、滞留しているふん尿が少なく牛舎内のにおいが弱い。また、牛舎の棟高が高く、送風機も数台設置されていることから、においがこもりにくい構造となっている。

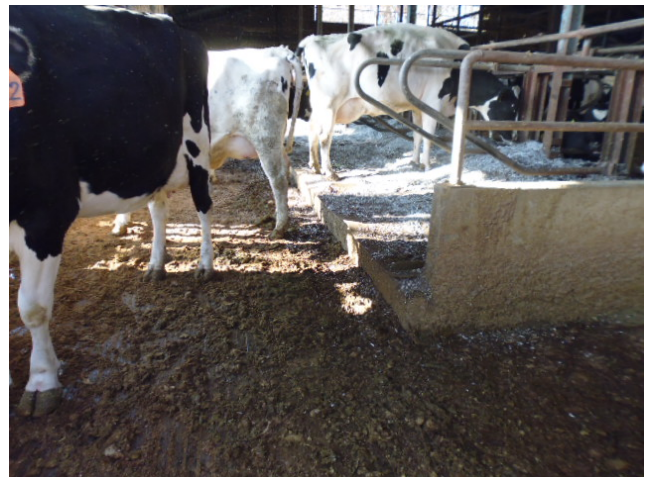
写真 2 敷料

3 日に 1 回敷料を追加している（写真 2）。通路部分にはおがこを敷いて、ストール部分には、古紙で作られた敷料（6m³）と戻し堆肥（2m³）を入れている。古紙の敷料は 13 年前から使っていて、古紙敷料は無菌状態であることが使用上のメリットである。

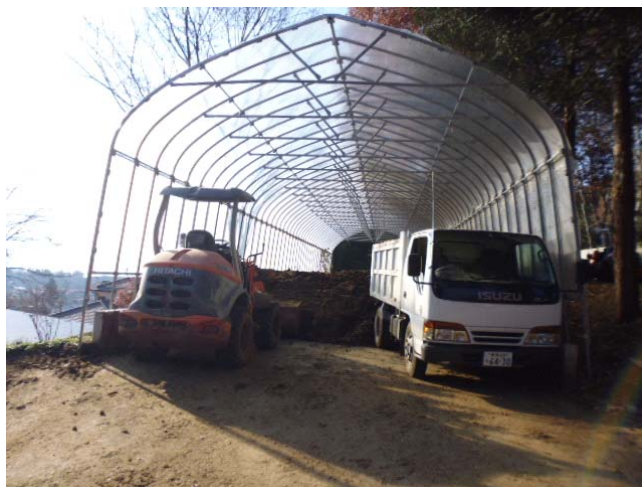
写真3 農場内でふん尿を一時ストックしている農場内のビニールハウス

毎日朝と夕方の2回、牛舎を清掃している。重機を使って通路部分に落ちたふん尿混合の敷料を掻き出し、農場内のビニールハウスに一時堆積保管を行う（写真3）。

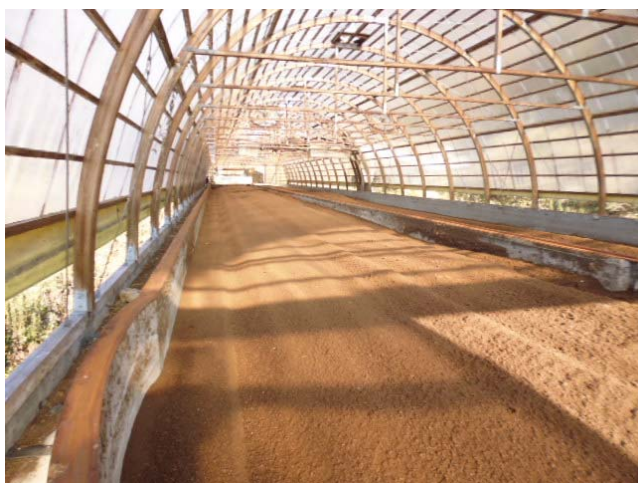
写真4 堆肥センターの全体

牛舎の清掃で出てきた敷料は、農場内で一時保管した後、車で5分ほど離れた堆肥センター（写真4、写真5）へ持ち込み堆肥化処理を行っている。この堆肥化施設は平成10年に自治体が建てたもので、その後この施設へふん尿を持ち込んでいる2軒の酪農家へ管理を移譲している。

ふん尿の堆肥センターへの搬入は、堆肥センターでの製品の完成度合が天候や湿度により変化するため、その都度判断している。楕円形型の機械攪拌装置は、1日1回攪拌して、約70cmずつ時計回りに進む。約1か月で1/3に減容する。完成した製品堆肥は、近隣の耕種農家へ販売したり、牛舎の敷料として利用している（図1）。

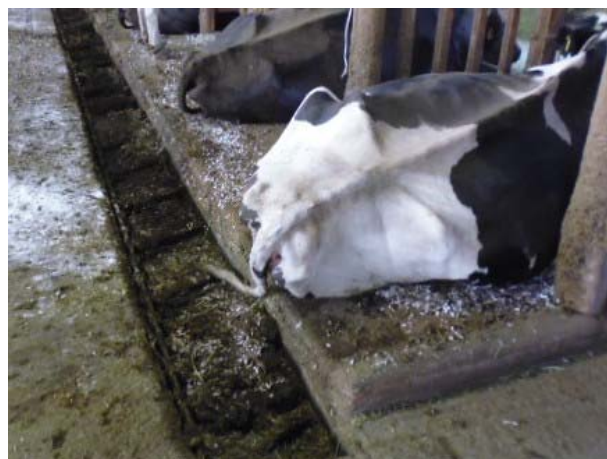
写真 2 敷料

平成 11 年頃から、おがこに代えてコーヒー粕とシュレッダー紙を敷料として使っている。使用量としてはコーヒー粕が週に 900 kg 程度、シュレッダー紙は 500 kg (90L 袋に 5~6 個) 程度使用している (写真 1、写真 2)。

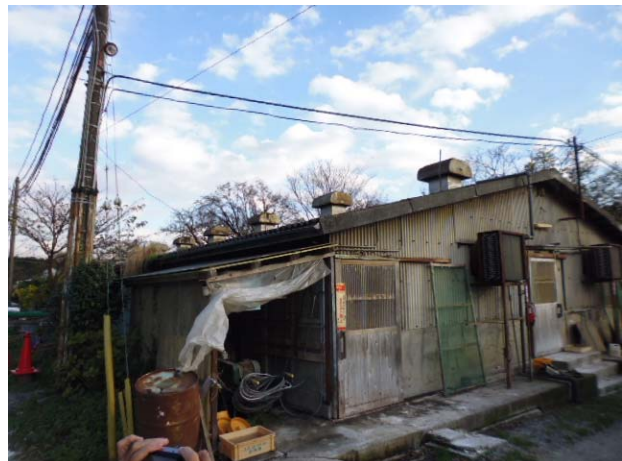
写真2 豚舎の屋根上の換気扇は停止中

また、豚舎屋根上に設置された換気扇から臭気が漏れ出ないようにするため、現在は稼働を停止している（写真2）。

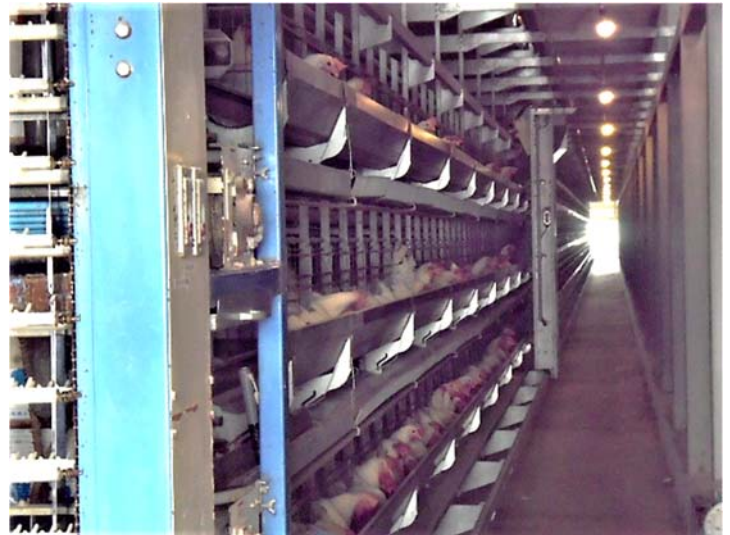
写真1 鶏舎内部の様子

搬出方法は、鶏舎内の飼育ケージの下部にベルトコンベアが敷いてあり、その上に溜まった鶏ふんを舎外へ移送する。鶏ふんはダンプに積んで、堆肥舎へ運び入れる。

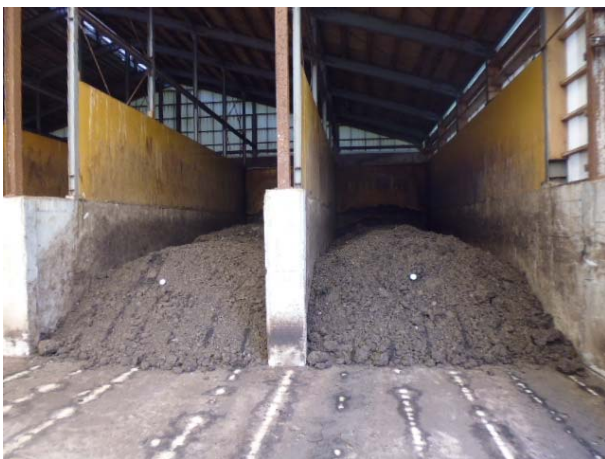
写真2 一次発酵槽

①仕込み調整	生鶏ふん（5割）に戻し堆肥5割（一次発酵済みが2割、三次発酵済みが3割）を混合し、ふるいにかけるようにしてローダーで一次発酵槽に堆積			
↓	通気方法	発酵日数	堆積高さ	含水率の変化
②一次発酵	床面からの通気	6日間	1.8m～2m	63%→48%
③二次発酵	機械攪拌（3往復/日）	20日間	1m	48%→28%
④三次発酵	無し（堆積のみ）	30日間	3m	28%→20%

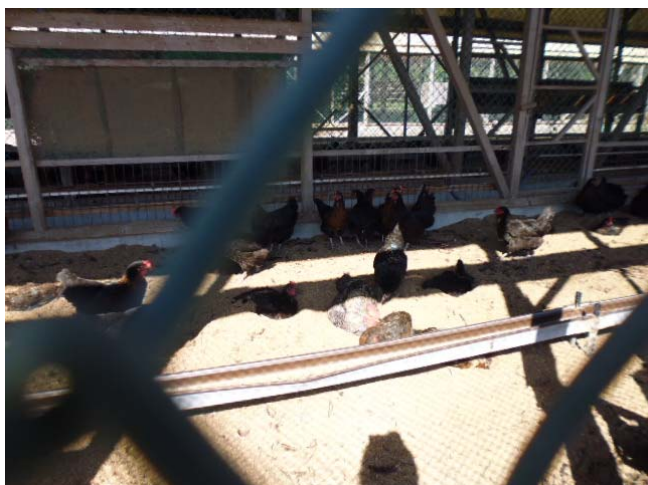
写真3 敷料（国産木材のおがこを 30 cm厚）

鶏ふんが追加されると敷料全体が増加しそうであるが、鶏が足で床を掘ったり、くちばしでついばんだりすることで、おがこと混ざり合い鶏ふんが微生物分解しているので、1年後も敷料の量はあまり増えてはいない。

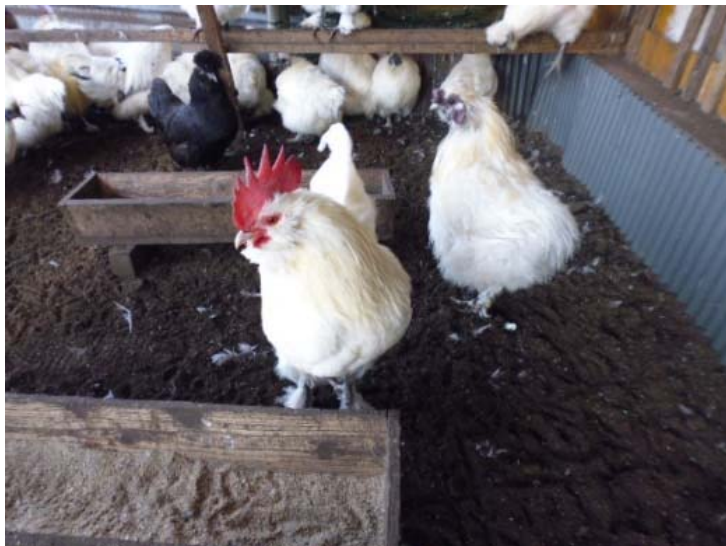
写真3 敷料（腐植質）

敷料は交換しておらず、鶏が踏み固めてしまうので、数ヵ月に1回掘り起こしだけしている。
