環境省

洋上風力発電所に係る環境影響評価手法の 技術ガイド 参考資料（案）

2023年10月

洋上風力発電所に係る環境影響評価技術手法に関する検討会

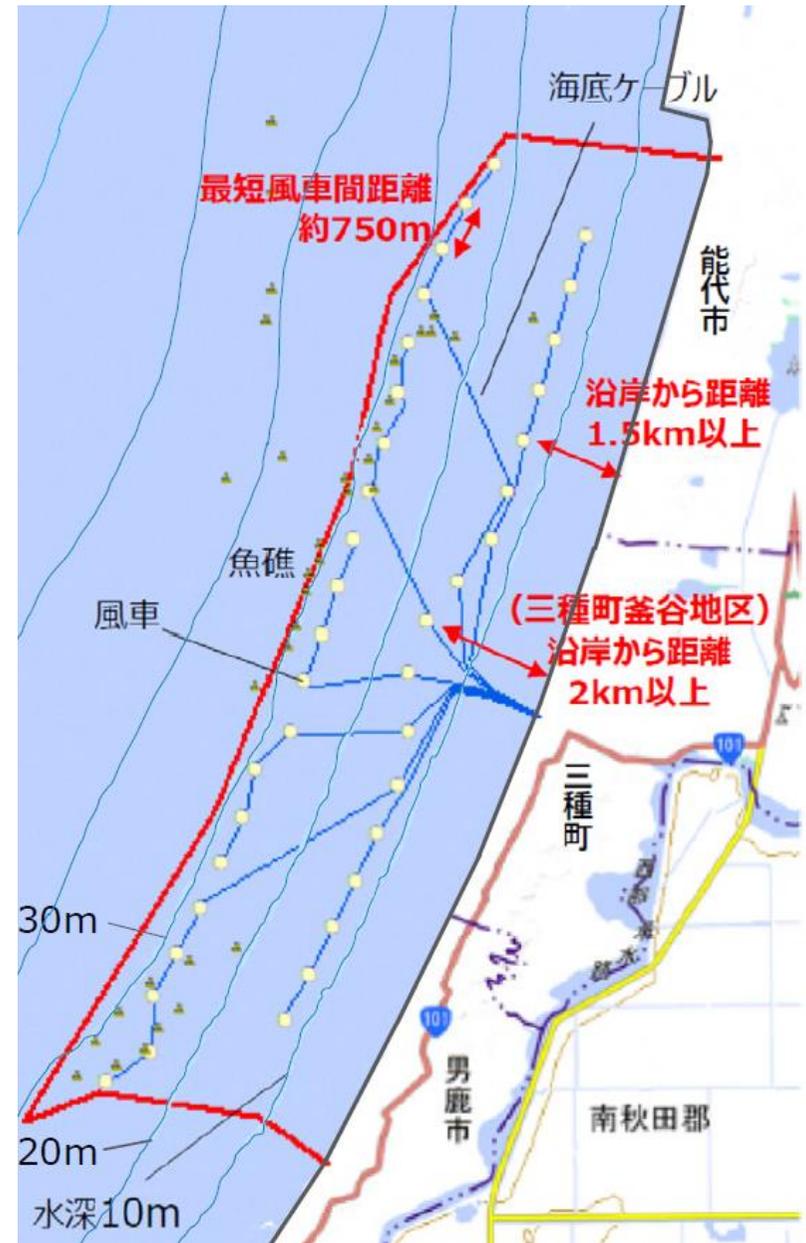
促進区域における事業計画の概要の例（1/3）

■ 秋田県能代市・三種町・男鹿市沖

| 風力発電機が設置される水深（m） | 約10m～約30m |
| 風力発電機が設置される海岸線からの距離（km） | 約1.5km～約5km |

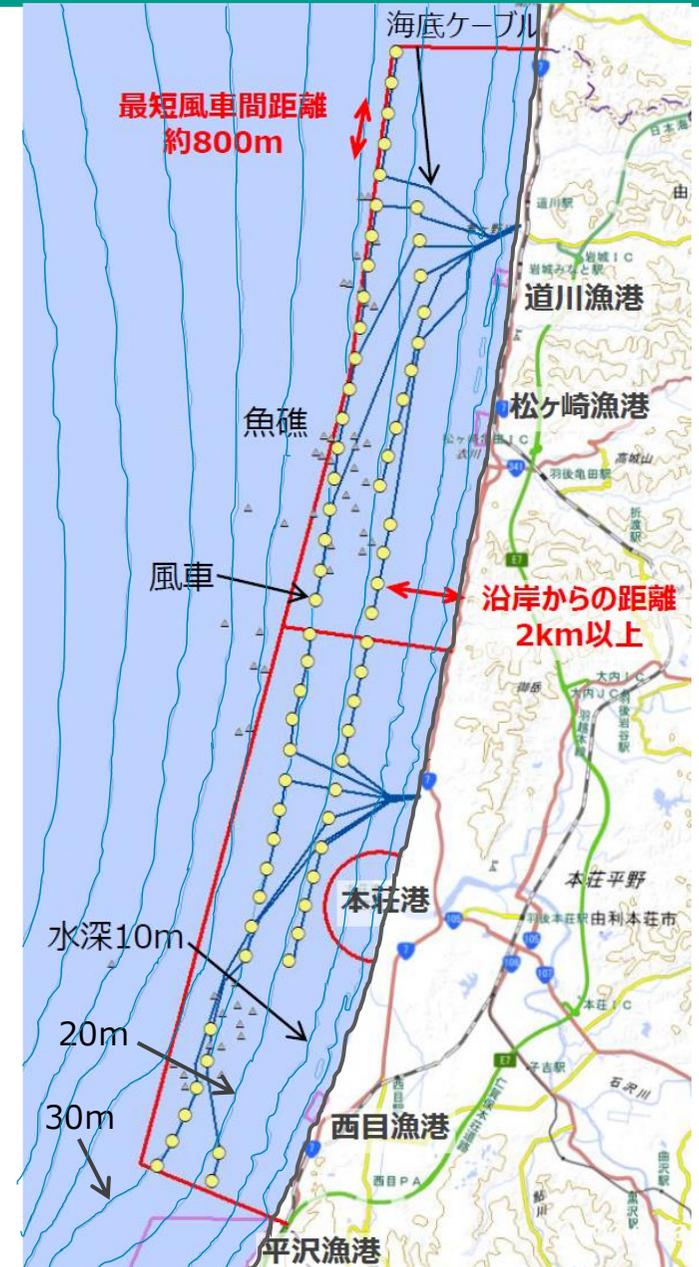
促進区域における事業計画の概要の例（2/3）

■ 秋田県由利本荘市沖

| 風力発電機が設置される水深 (m) | 約20m~約40m |
| 風力発電機が設置される海岸線からの距離 (km) | 約2km~約5km |

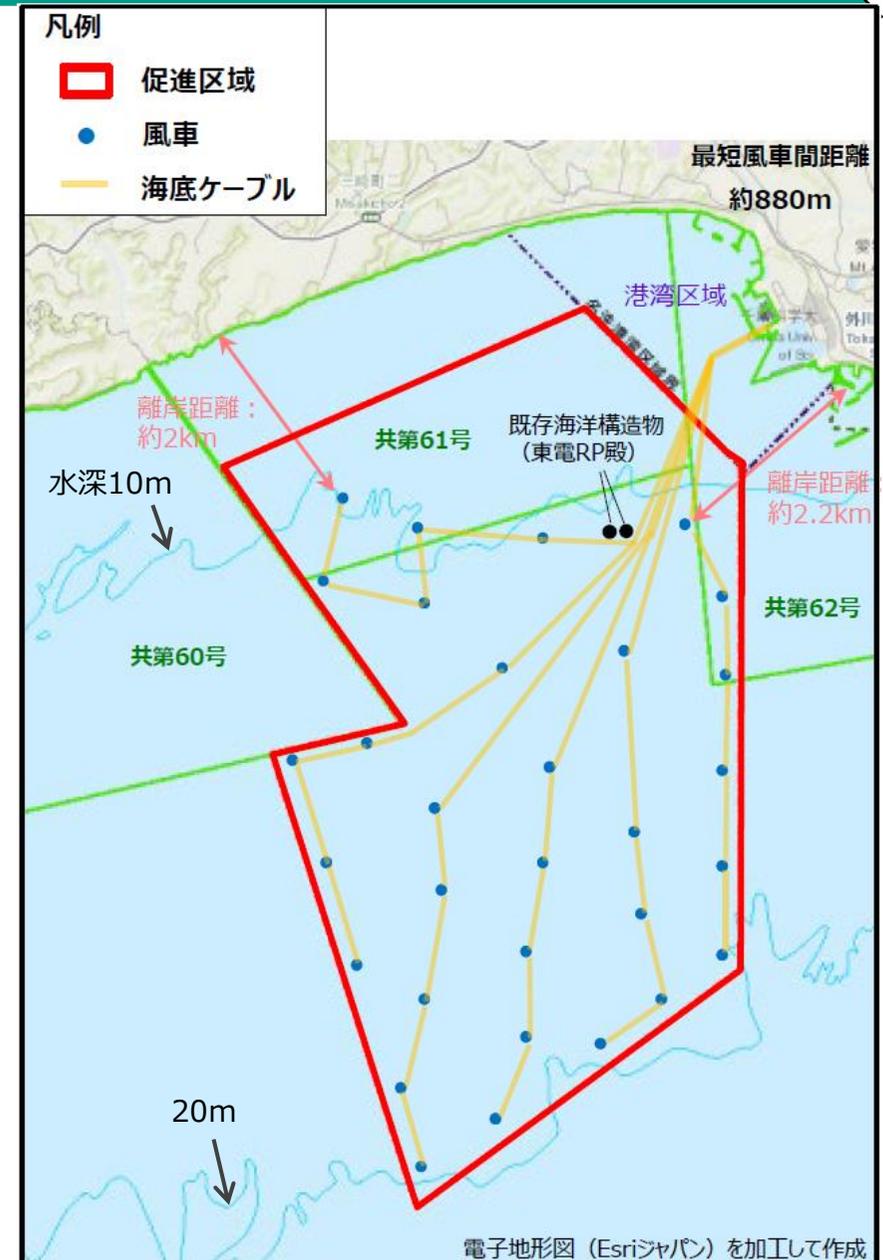
促進区域における事業計画の概要の例（3/3）

■ 千葉県銚子市沖

| 風力発電機が設置される水深 (m) | 約10m~約20m |
| 風力発電機が設置される海岸線からの距離 (km) | 約2km~約12km |

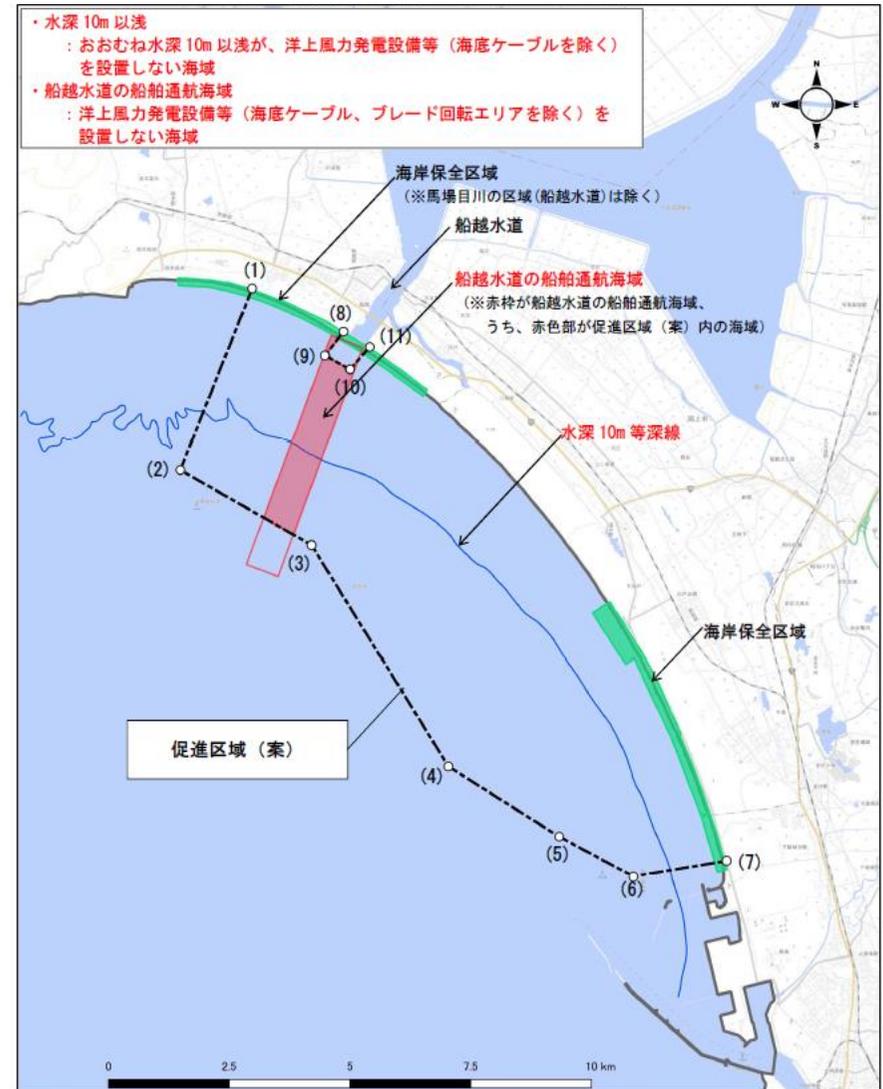
● 促進区域の範囲

選定事業者は、漁業との共存共栄の理念のもと、促進区域内の水深 10m 以浅の海域には洋上風力発電設備等（海底ケーブルを除く。）を設置しないこと。また、海底ケーブルの設置に当たっては、漁業に支障を及ぼすことがないように、十分な深さでの埋設を行う等、設置方式に配慮すること。

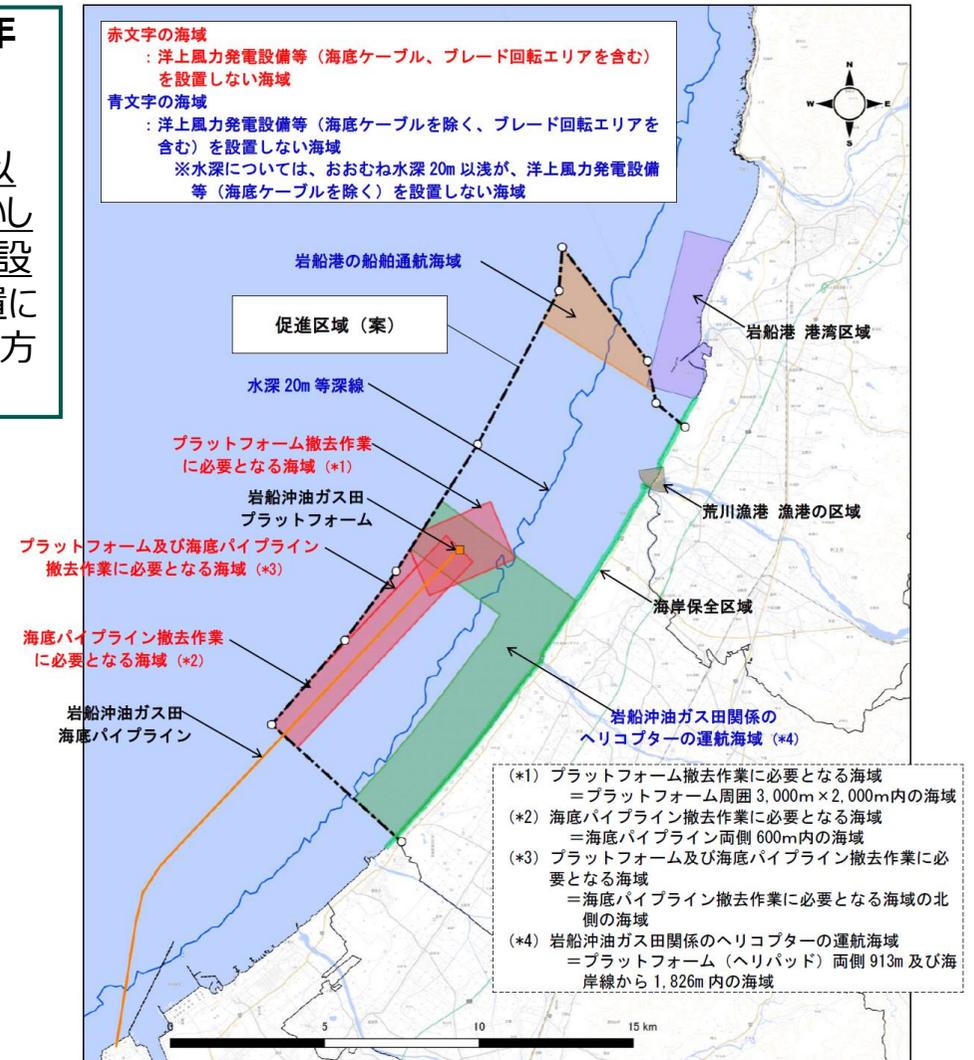
●促進区域の範囲

（3）洋上風力発電設備等の設置位置等についての留意点（抜粋）
漁業との共存共栄の理念を実現するために、促進区域は海岸から3海里以内としたうえで、選定事業者は、促進区域内のおおむね水深20m以浅ないしはおおむね水深20m以浅の範囲で別途設定する海域には洋上風力発電設備等（海底ケーブルを除く。）を設置しないこと。また、海底ケーブルの設置に当たっては、漁業に支障を及ぼすことがないように、地下埋設を行う等、設置方式を配慮すること。

※水深 20m 等深線は海洋台帳、左記以外は新潟県提供資料に基づき作成。
 ※港湾区域、漁港の区域は、(1)～(10)及び陸岸で囲まれる海域の内に設定されている区域のみを記載。
 ※海岸保全区域は、(1)～(10)及び陸岸で囲まれる海域の内に設定されている区域（左記海域外の隣接部の区域も含む）のみを記載。

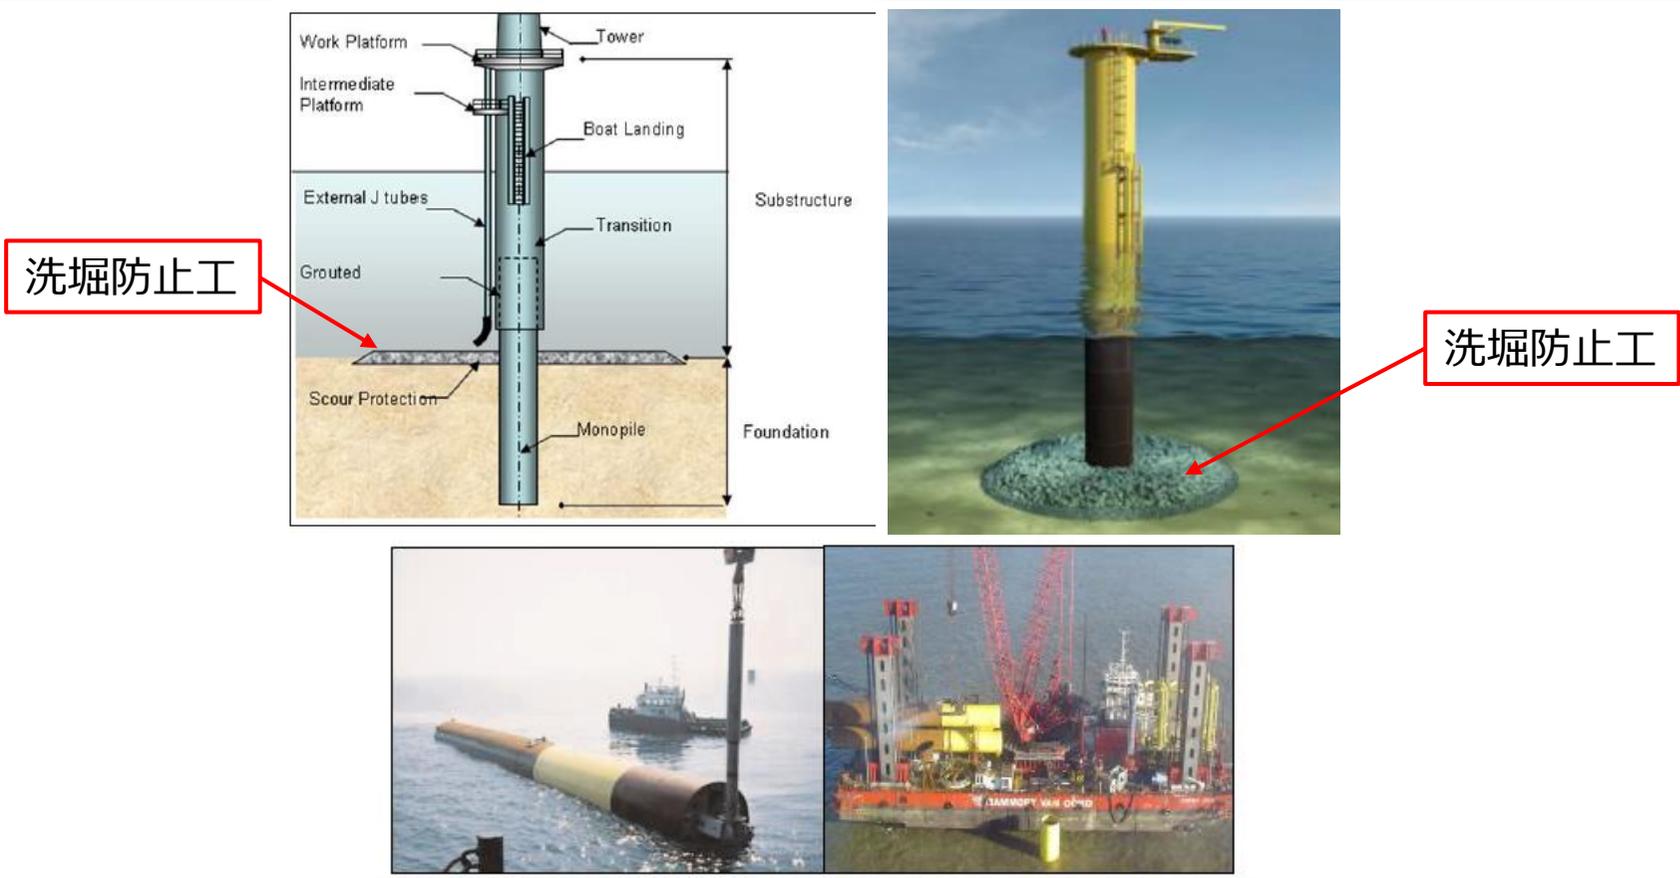
洋上風力発電所の基礎形式（モノパイル式）

| <p>概要</p> | <ul style="list-style-type: none"> ・浅海域（水深30m程度）で使用される。 ・最も安価。水深の浅い欧州では最も実績数が多い。 ・地盤が砂質の場合に使用される。 |
| <p>海底の整地・浚渫等</p> | <ul style="list-style-type: none"> ・事前の整地はほとんど必要ない。 |

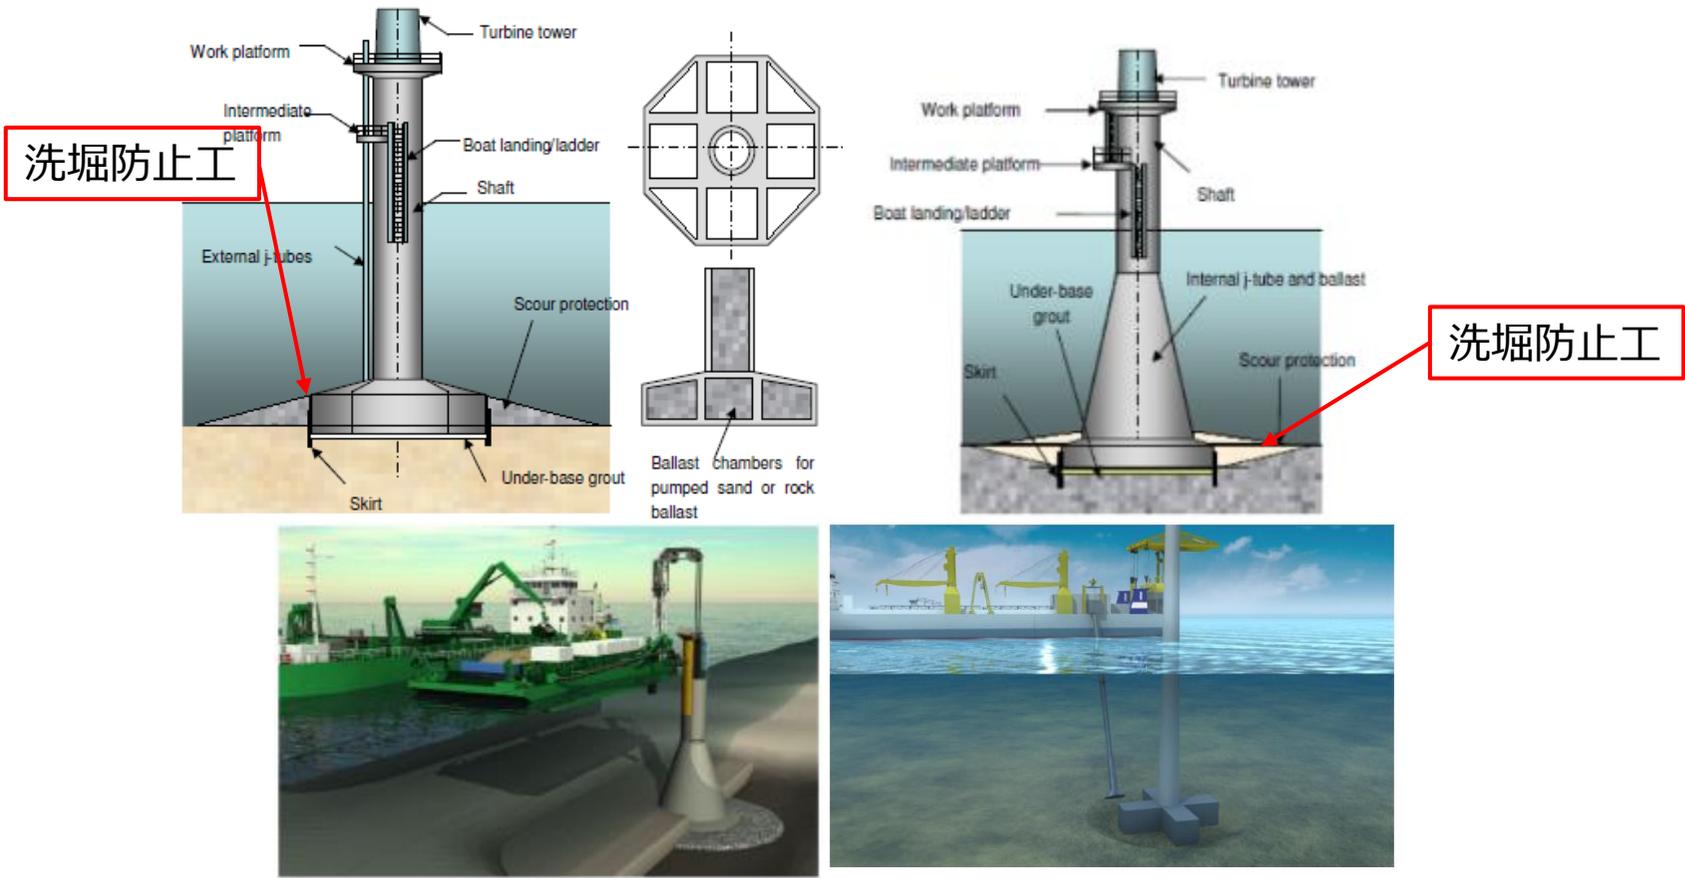
洋上風力発電所の基礎形式（重力式）

- ・浅海域（水深30m程度）で使用される。
- ・地盤が岩など硬い場合に使用される（ただし、事前に整地が必要）
- ・軟弱な海底地盤の場合、浚渫が必要となる。

- ・事前に整地や浚渫が必要な場合がある。
- ・場合によっては、基礎捨石投入等を行う。

基礎へのバラストの詰め込み

根固め・洗掘防止工のイメージ

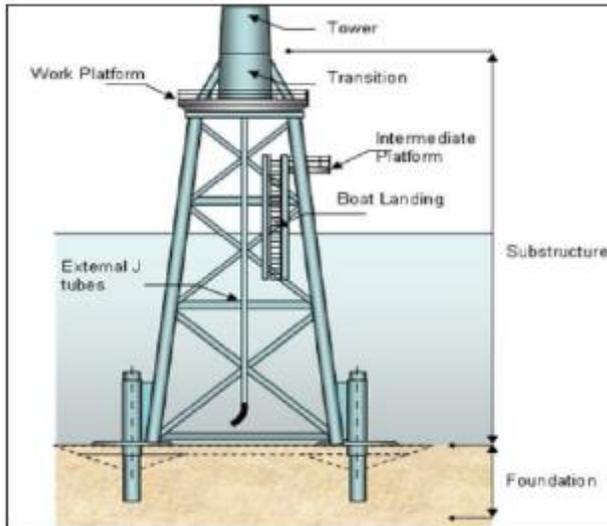
洗堀防止工

- ・浅海域（水深50m程度）で使用される。
- ・地盤が砂質、泥質、岩質（重力・ジャケットのハイブリッド式）の場合に使用される。

- ・ジャケットの基礎周辺の事前の整地が必要な場合がある。
- ・場合によっては、基礎捨石投入等を行う。

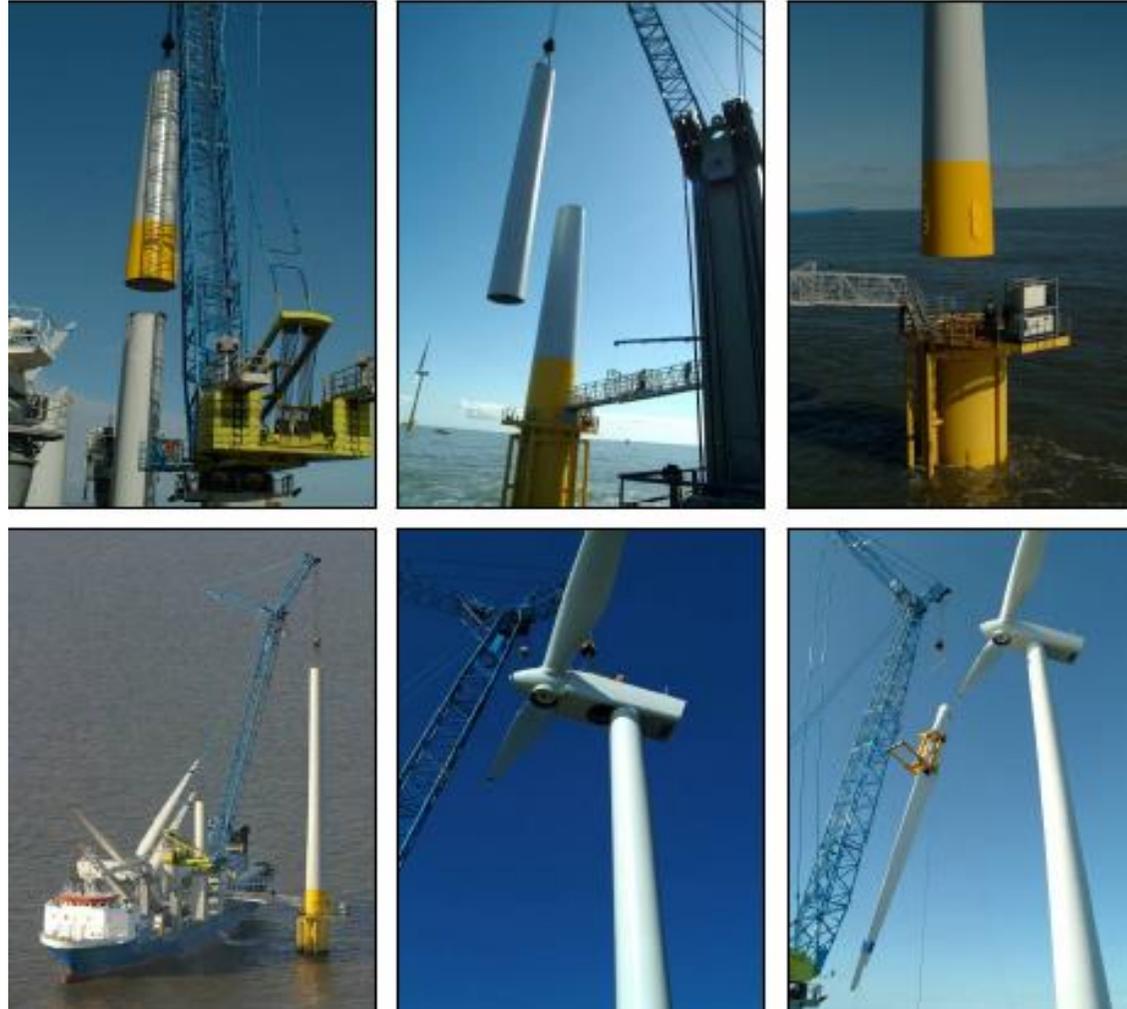
風力発電機の据付作業

・海底に固定した基礎（モノパイル等）の上に、トランジションピース、タワー、ナセル、ブレードの順番で設置される。

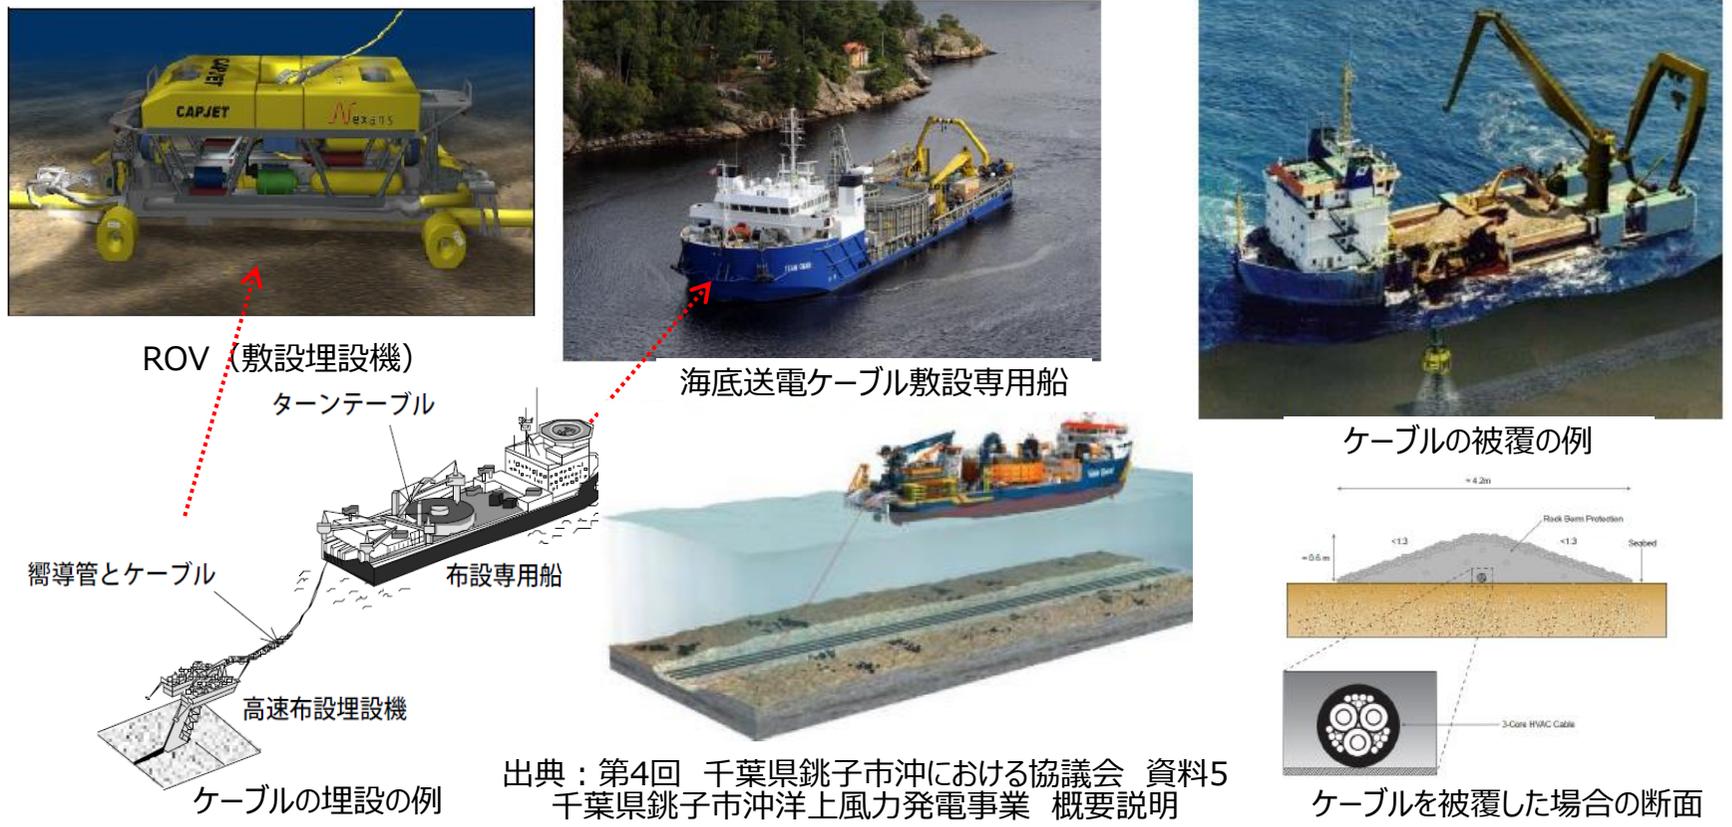
イメージ

| <p>海底の整地・掘削</p> | <ul style="list-style-type: none"> ・ケーブルの敷設に先立ち、海底を整地、掘削する。 ・海底が砂泥の場合は、水流による掘削、ケーブル埋設を同時に行う場合もある。 ・海底が岩盤の場合は、岩盤掘削機で掘削、又は被覆する。 |
| <p>ケーブルの運搬、敷設</p> | <ul style="list-style-type: none"> ・ケーブルの敷設は、通常、ケーブルを載せたケーブル敷設船とROV（ウォータージェット式埋設機：掘削、埋設を同時に行う機械）を用いて行う。 |
| <p>ケーブルの埋設等</p> | <ul style="list-style-type: none"> ・底引き網や投錨等による損傷を防ぐため、ケーブルを埋設又は被覆する。 ・海底が砂泥の場合、砂泥を掘削してケーブルを埋設する。 ・海底が岩盤の場合、主にケーブルの上に砂利や鋼管等で被覆する。 |

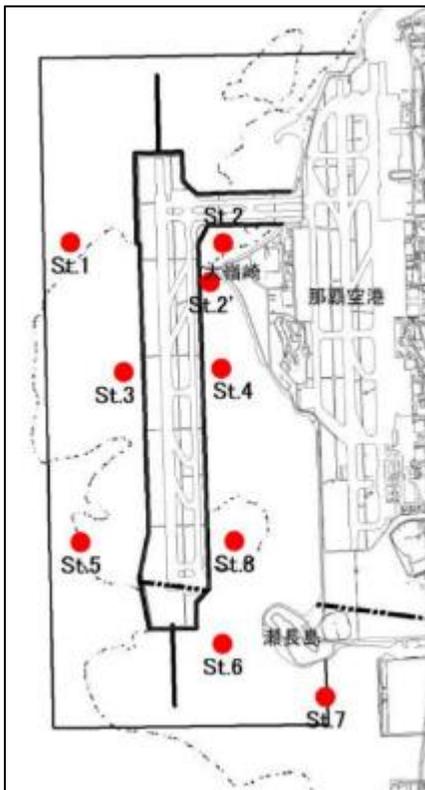
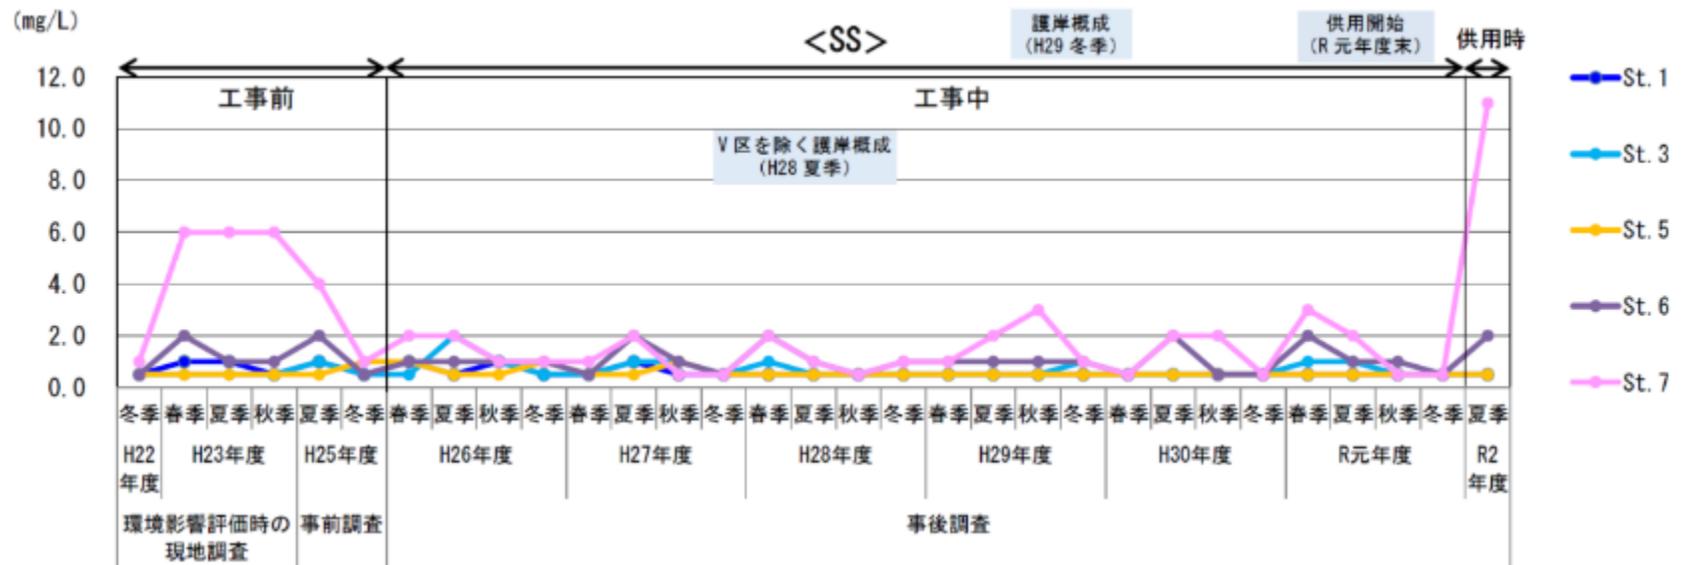
CODの増加や降雨等によるクロロフィルaの増加、夏季にSS、濁度が一時的に高い地点がみられたものの、概ね工事前の変動範囲内にあり、事業による大きな影響はないと考えられる。

図 閉鎖性海域外（St.1, St.3, St.5, St.6, St.7）におけるSS濃度の推移

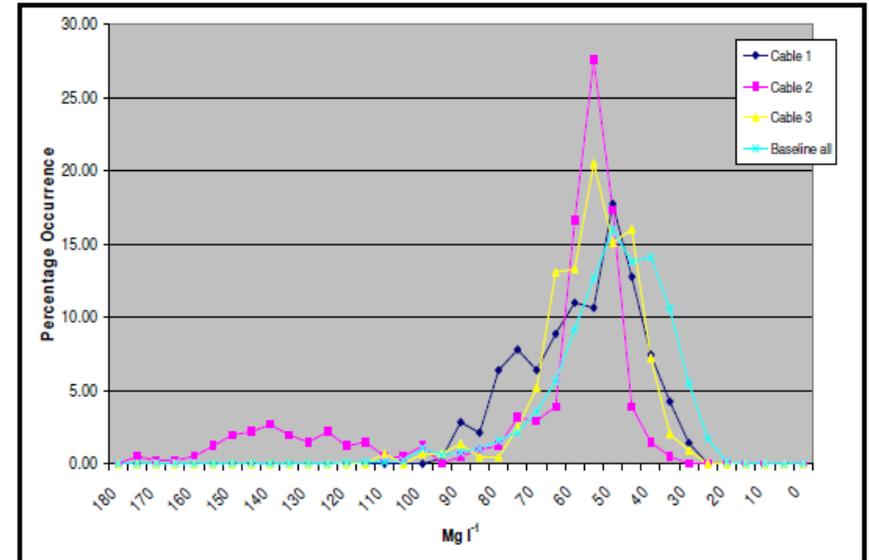
図 海底送電ケーブル設置に伴う水の濁り濃度ごとの出現頻度

| 国名 | 事業名 | 環境影響評価での予測結果 | 事後調査結果 |
|---|---|---|--|
| 英国 | Kentish Flats | バックグラウンド値の2倍 | <ul style="list-style-type: none"> • 海底送電ケーブル設置に伴う水の濁りのガイドライン値を、許認可の条件として「ガイドライン値最大値1,000mg/L以下及び、30分以内に300mg/L以上増加しない」と設定した。 • 事後調査の結果は、ガイドライン値を満足し、影響もわずかであった（図参照）。（平均水深：5m、海底の地質：粘土質及び砂質） |

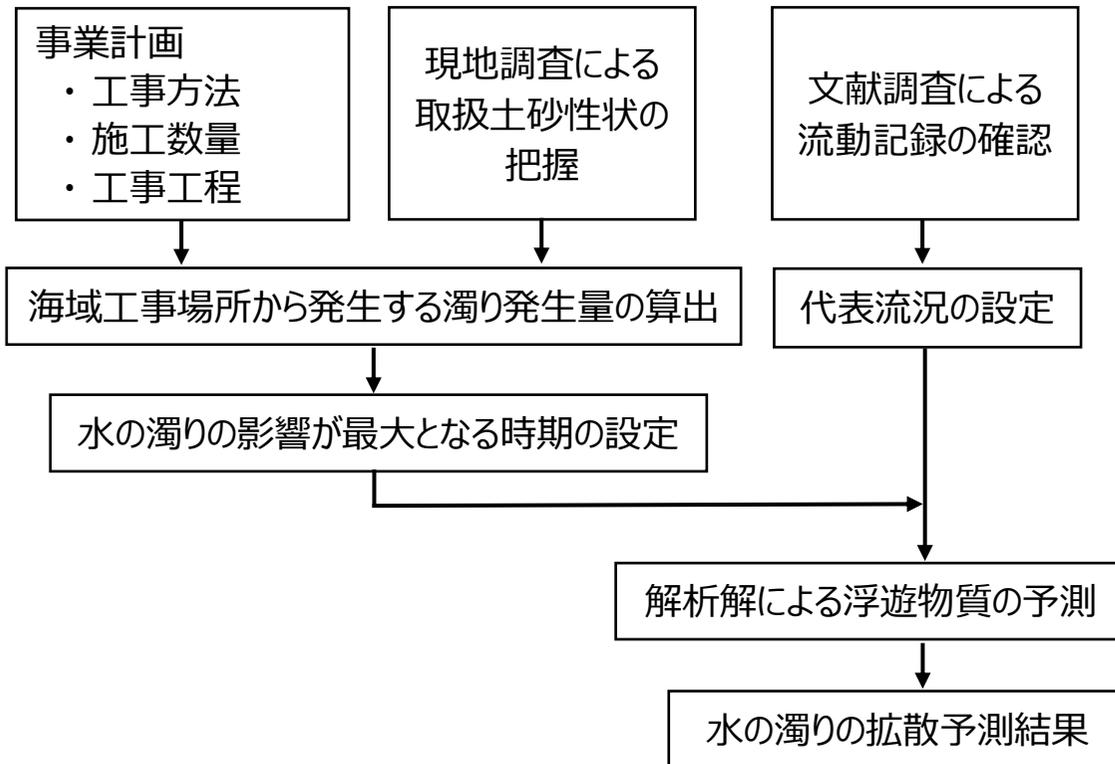
- 解析解による水の濁りの予測にあたっては、工事方法等、現地調査による土砂性状の把握、文献調査等による流動記録の確認が必要である。
- 北九州市で計画されている浮体式洋上風力発電に係る環境影響評価において、海底送電ケーブルの設置に伴う水の濁りの予測結果には、2mg/Lを超える範囲は2m程度であった。

図 水の濁りの拡散予測のフロー図

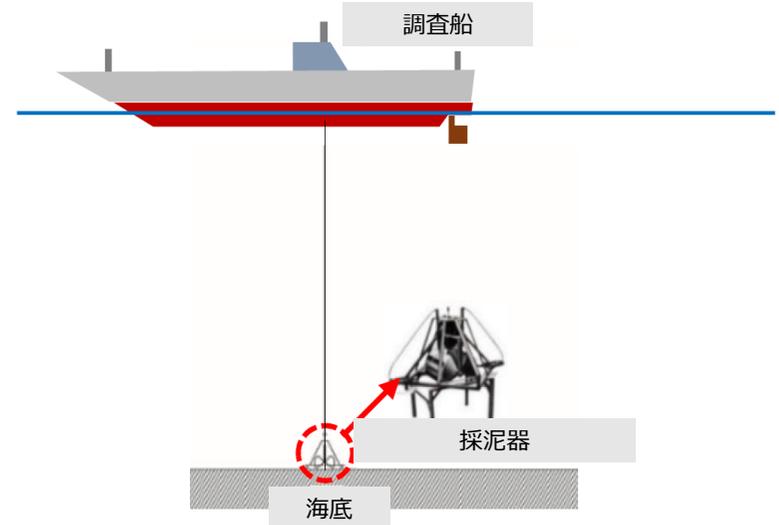
- ・ 採泥器を調査船から垂下し、海底表層の底質を採取し、粒度組成を把握する。
- ・ 調査地点は、底質が異なる可能性を考慮し、水深、河川等の流入、岩礁域の分布等を考慮して設定する。
- ・ 底質（粒度組成）の短期的な変化は想定されないため、年1回の実施を基本とする。

採泥器による底質採取イメージ

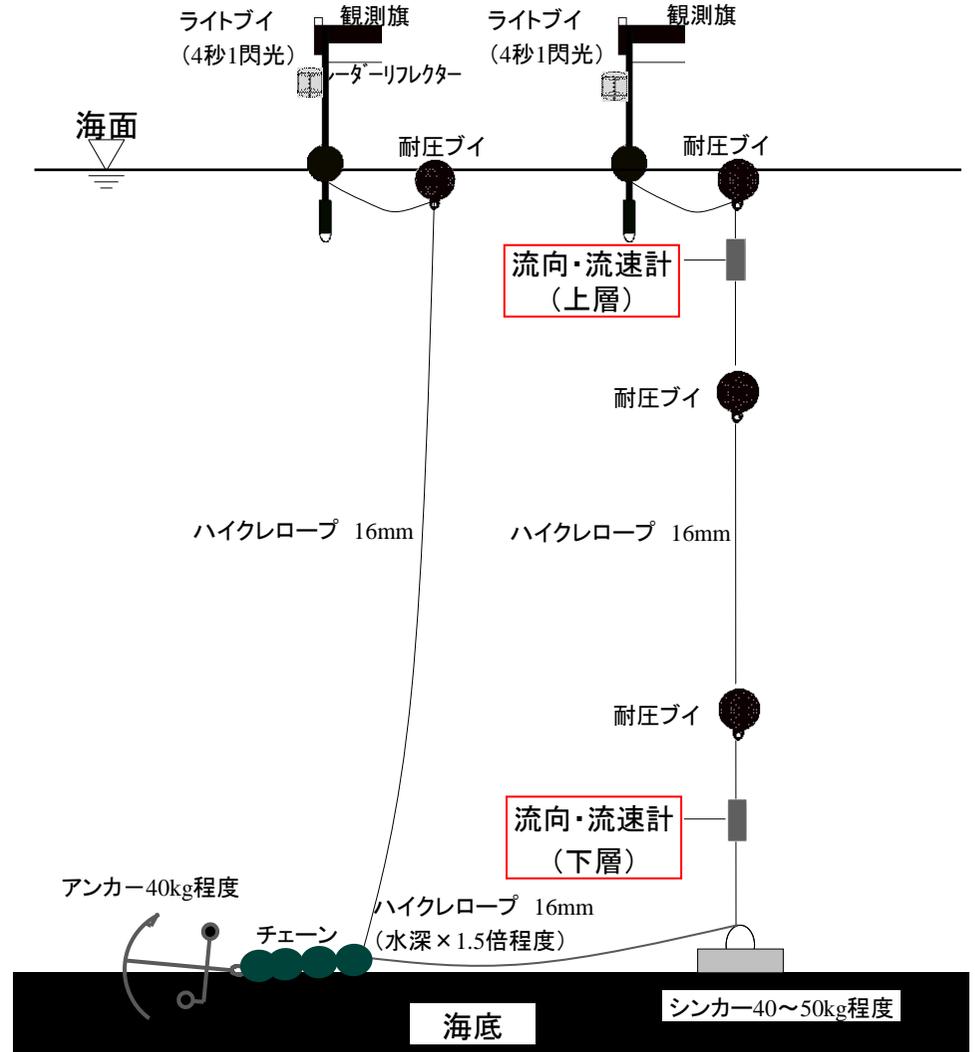
- 流向・流速計を設置し、15昼夜連続観測を行う。
- 調査地点は、代表的な地点とする。潮汐流が卓越する場合、汀線が複雑な場合、起伏の大きい海底地形が分布する場合などは、それらの影響を踏まえて設定する。
- 年間の変動を把握するよう、年2回を基本に調査を行う。1回の調査では15昼夜以上とする。

流向・流速計設置イメージ

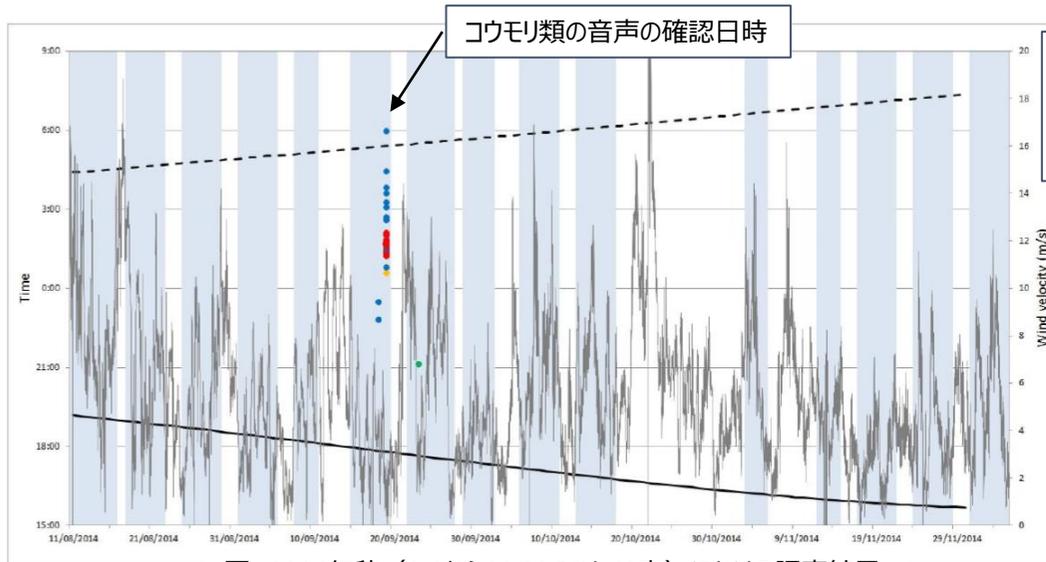
図 2014年秋（9/1から11/30のうち48夜）における調査結果

注：灰色は調査時間帯、破線は日の出、実線は日の入り
左軸は時間（上が朝、下が夜）、右軸は風速（m/s）

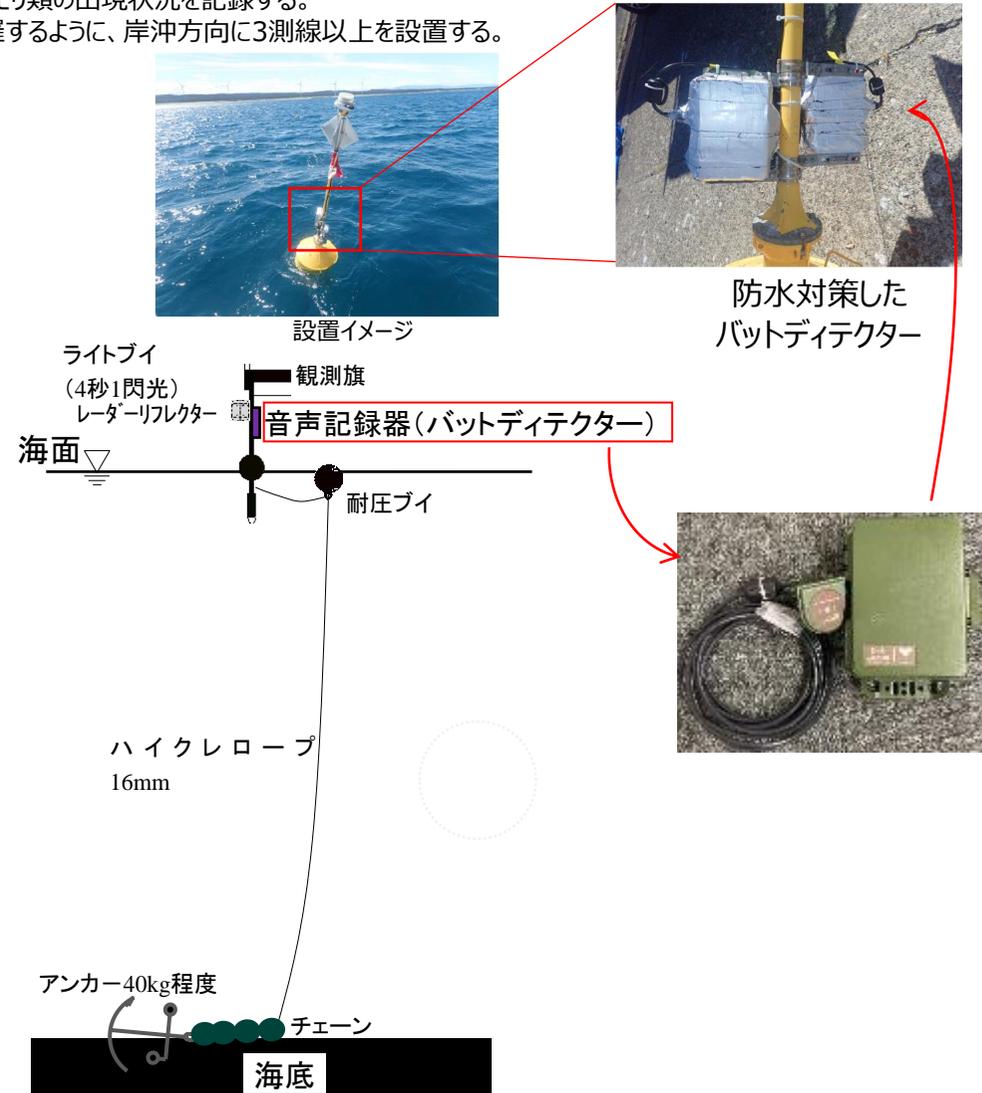
- 洋上定点調査は、海上に設置したブイや既存施設に、フルスペクトラム方式バットデテクターを設置する。
- 洋上定点調査の地点は、陸側からコウモリ類が飛翔することを想定し、最も陸側に近い地点に設置する。
- 洋上定点調査は、年3回（5月、7月、8-9月）に、各1ヶ月程度で実施する。
- 洋上ラインセンサス調査は、調査船により航走し、バットデテクターを用い、ルート上に飛翔するコウモリ類の出現状況を記録する。
- 洋上ラインセンサス調査は、我が国での海域での飛翔等に関する情報がないため、調査範囲を網羅するように、岸沖方向に3測線以上を設置する。
- 洋上ラインセンサス調査は、年3回（5月、7月、8-9月）に、各回2晩以上で実施する。

小型洋上ブイによる調査の機器設置イメージ

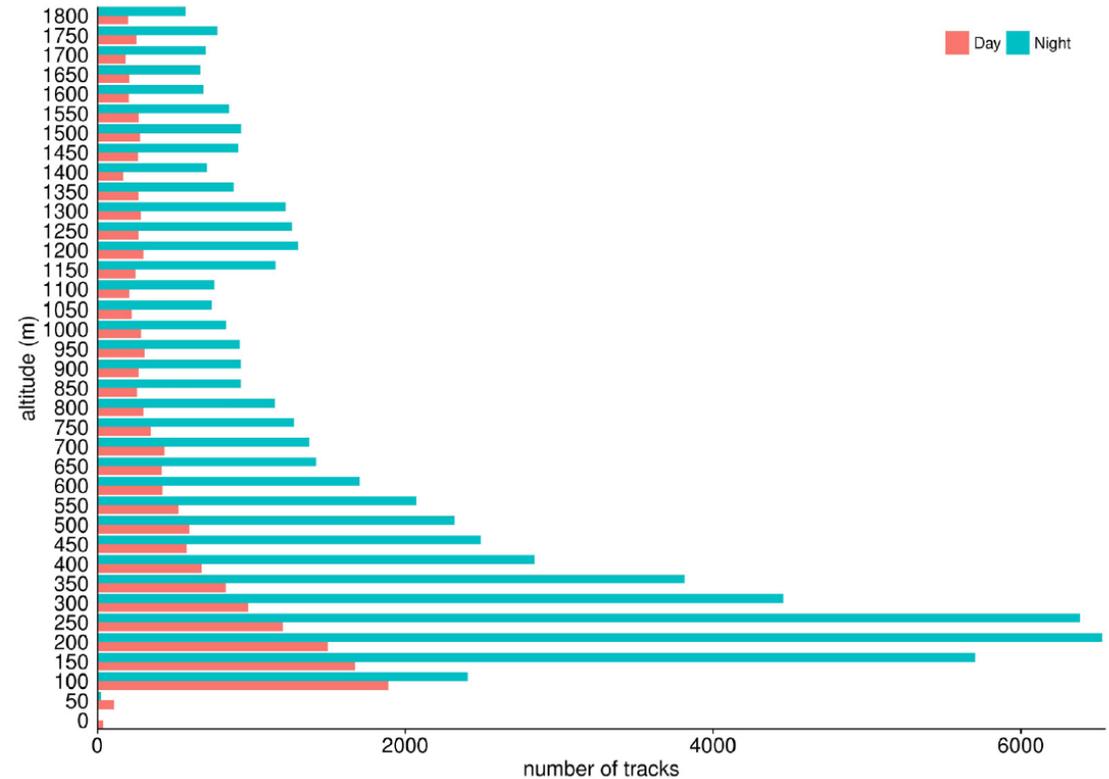
- Merlin鳥類レーダー（鳥類の飛翔高度を把握するために垂直方向のレーダーを使用：Sバンド）を用いて、ベルギー国のThornton Bank洋上風力発電所（離岸距離30km）により10月から11月初旬の夜間に渡り鳥を対象に調査を行った。
- 日中より夜間の方が飛翔高度が高かった。
- 渡りの時間は、夕暮れが一番多く飛翔が記録され、その次に夜明け前の記録が多かった。

図 鳥類の飛翔高度及び飛翔記録数

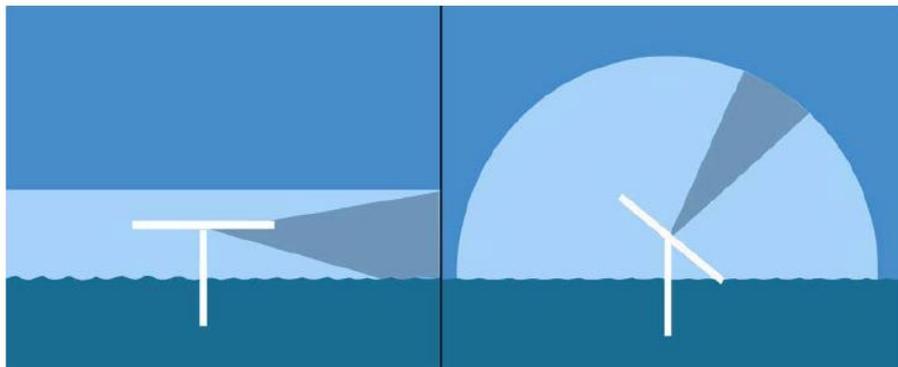
- 鳥類の飛翔高度は、Merlin鳥類レーダー（垂直方向：Xバンド、水平方向：Sバンド（下図参照））を用いた調査結果によると、渡りの時期は夜間に、277m以上の高度で確認される個体数が多かった。
- 留鳥は日中、69m以下の低い高度を飛翔していた。
- 飛翔時間については、夏季及び冬季は朝夕に飛翔個体数が多いが、渡りの時期である春季及び秋季は夜間に多く、特に夜明け前、夕方が多かった。

左図：水平方向にレーダーを照射、右図：垂直方向にレーダーを照射

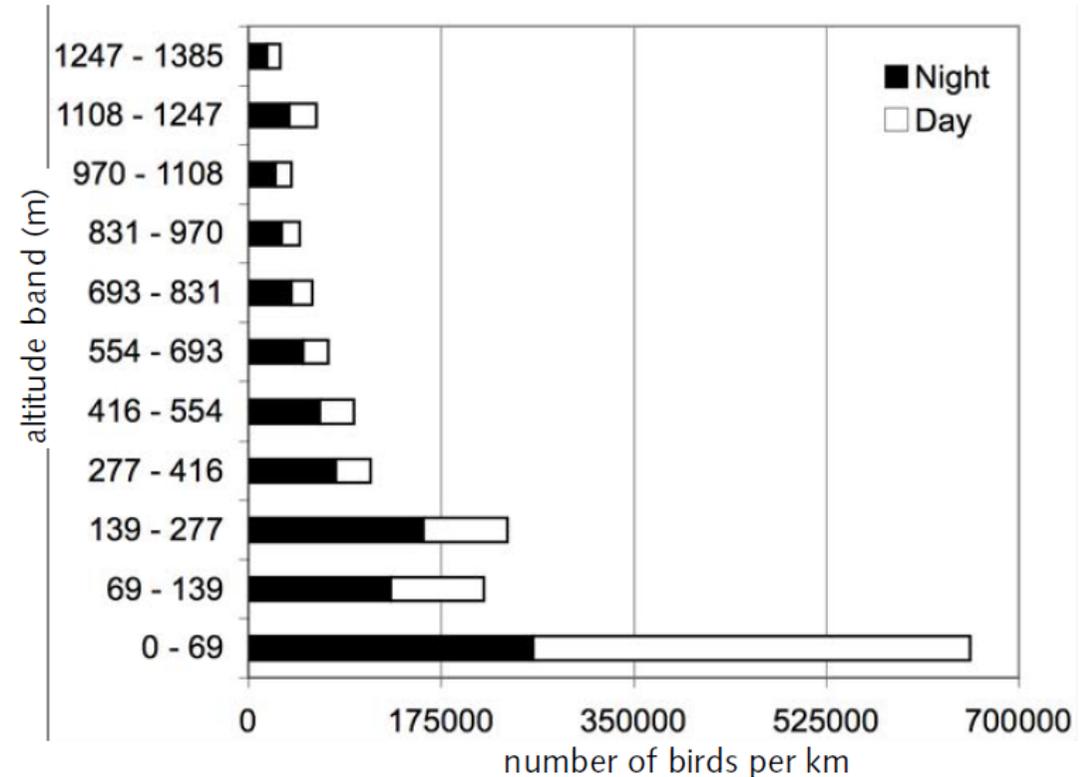
図 鳥類の飛翔高度及び飛翔記録数

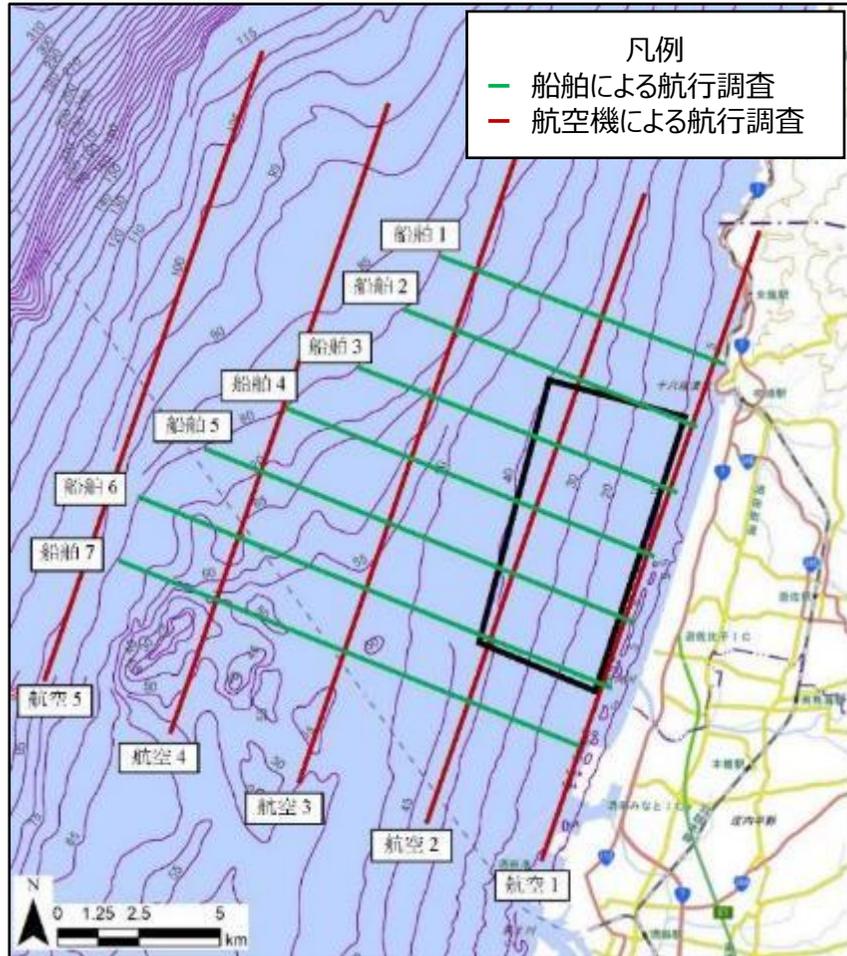
図 調査地点の設定例

- 広域の海鳥の利用状況を把握するため、海岸線に並行に調査測線を設定し、航空機から調査員による海鳥の観察を行う。
- 飛行高度は約150m以上、飛行速度は185～220km/h、観察範囲は片側1,000mを基本とする。
- 事業実施区域内外の生息分布を把握するため、調査範囲は事業実施区域外を含めて設定する。
- 調査時期・頻度は四季、各季1回、1日/回を基本とし、可能な限り船舶ラインセンサス調査と同じ調査時期に実施する。

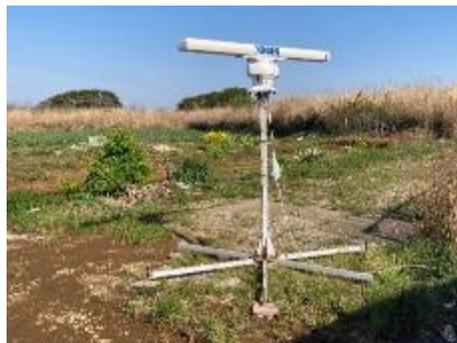
- 船舶用Xバンドレーダーを設置して、渡り鳥の飛翔状況（飛翔高度、飛翔方向、時期・時間帯等）を把握する。
- 調査範囲・地点は、レーダーの照射範囲を考慮して、事業実施区域を網羅するように設定する。
- 調査時期・頻度は、渡り時期を対象に2季以上／年（春季・秋季を基本とし、必要に応じ冬季を追加）とする。
- 気象条件によって渡りの状況が異なることが想定されるため、各季あたり2回以上の調査（夜間を含む）を行う。

レーダー調査イメージ

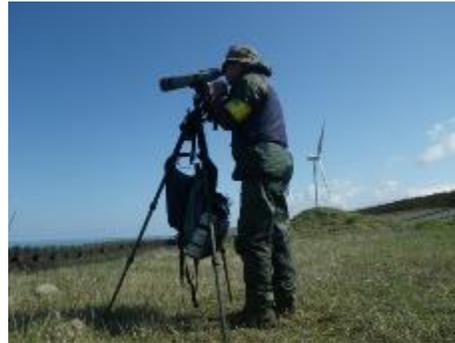
- レーダー調査で記録された鳥類の種名等の情報を得るため、レーダー調査時と同期して、鳥類の種名、個体数、飛翔高度、飛翔方向等を可能な限り記録する。
- 調査地点は、レーダー調査範囲内に飛翔する鳥類が確認できる地点や、渡り鳥の飛翔が集中することが想定される地点などを設定する。
- 調査時期・頻度は、レーダー調査とあわせて実施する。

定点目視調査イメージ

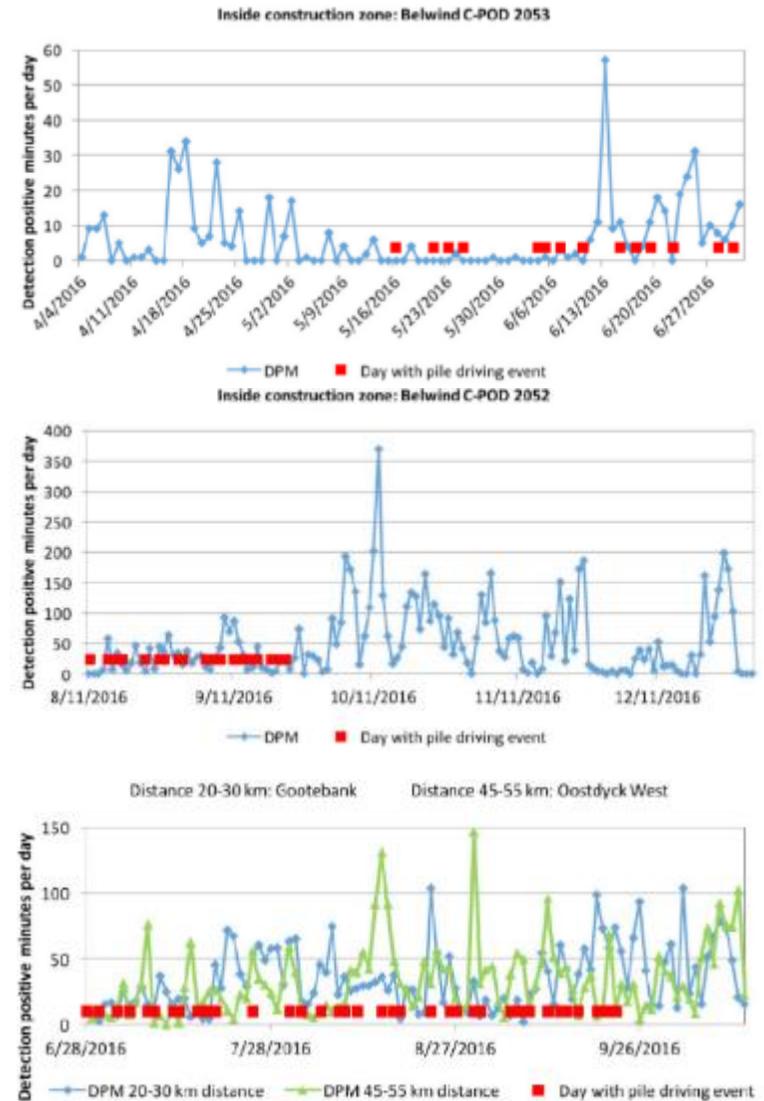
- ネズミイルカ（harbour porpoise）は、杭打作業中、最大20km離れた場所まで確認数が少なくなったが、20-55kmでは行動の違いが見られなかった。
- ネズミイルカの減少が確認された最も遠い地点では、水中音の音圧が159dBであり、「大きな攪乱を生じさせる」という文献の閾値に近かった。
- 杭打作業は、2016年5月16日から2016年9月22日まで行われ、直径4.5mから6.8m、掘削深は29-39m、掘削時間は1.27hから4.31hであった。
- 掘削開始30分前には、人工的に水中音を発生させ、ネズミイルカを逃がした後で、ソフトスタートで作業を行った。

図 ネズミイルカのクリック音検出時間（縦軸）と杭打作業（赤）の関係

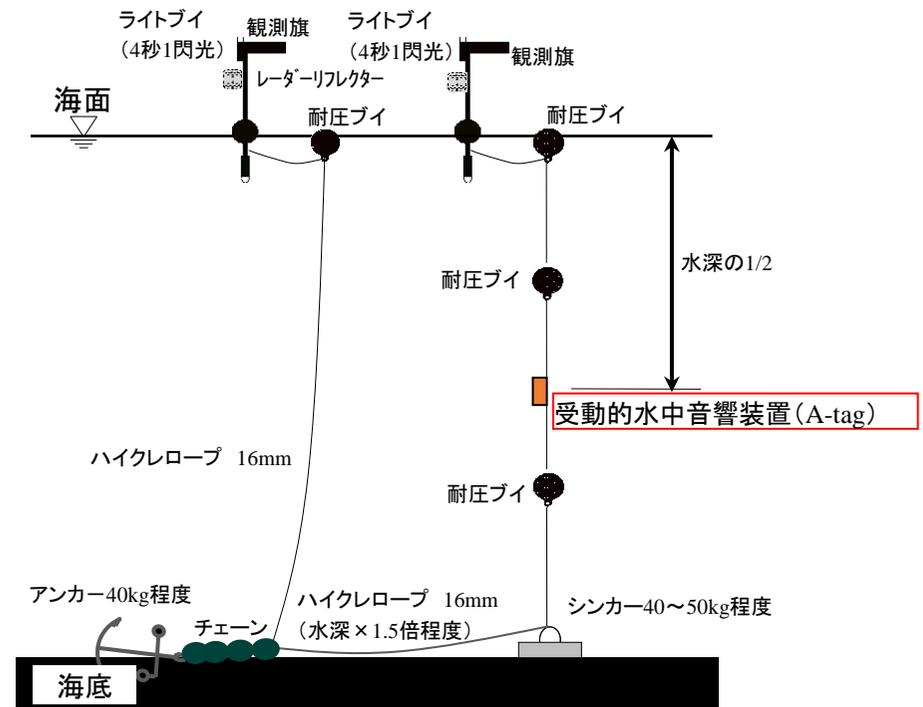
- ・ 海生哺乳類が発する周波数帯の記録に特化した受動的水中音響装置を15昼夜以上連続して海中に設置し、海生哺乳類の音声を記録する。
- ・ 受動的水中音響装置の探知範囲が限定的であることから、水深等を考慮して事業実施区域全域を対象にバランス良く調査地点を複数設定する。
- ・ 季節的な変動を把握するため、4季/年（春・夏・秋・冬）とし、15昼夜以上/季の連続観測とする。

受動的水中音響装置の設置イメージ
