環境省

洋上風力発電所に係る環境影響評価手法の 技術ガイド 参考資料（案）

2023年10月

洋上風力発電所に係る環境影響評価技術手法に関する検討会

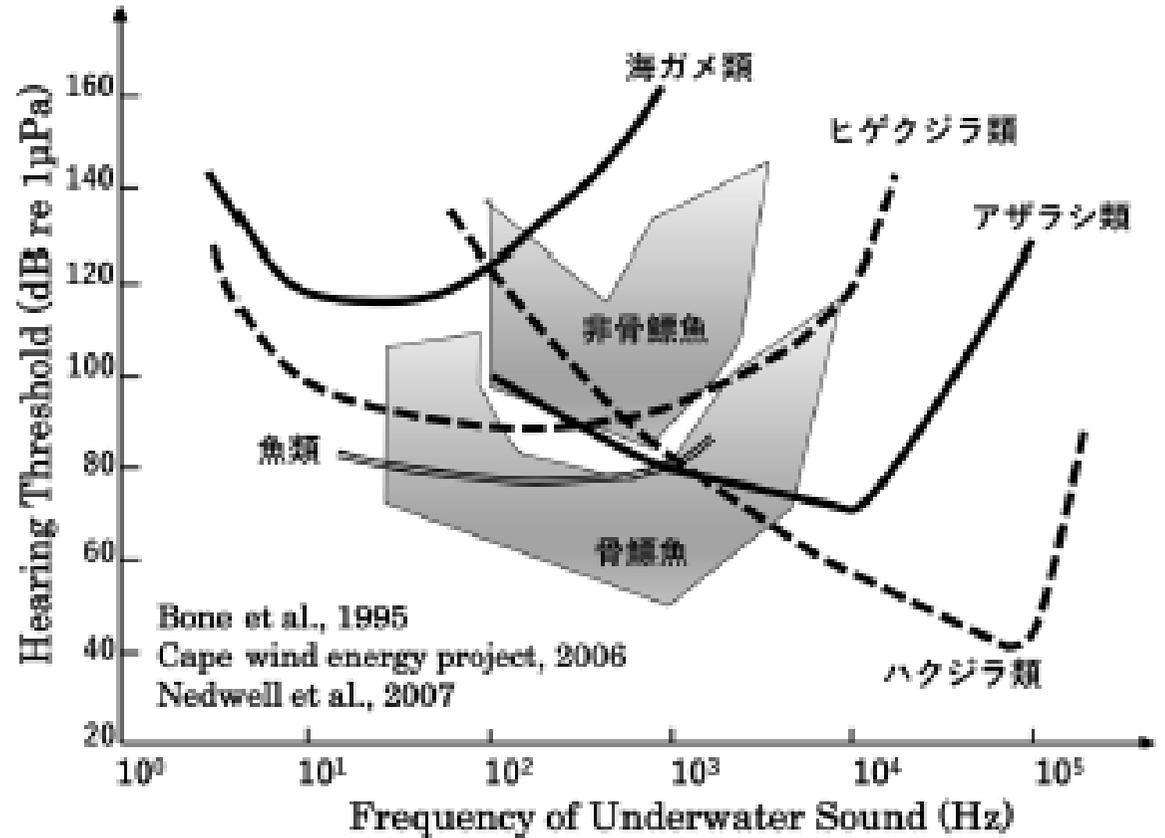
- ・ウミガメ類の可聴帯域は1,000 Hz 以下の周波数領域である。
- ・ウミガメ類の感受性の高い周波数域である100–200 Hzの可聴閾値は110–120 dB 程度である。
- ・ウミガメ類は建設時に発生する1,000 Hz 以下の低周波騒音に対して、クジラ類より可聴閾値が高い。

Fig. 4 Audiogram of marine organisms.

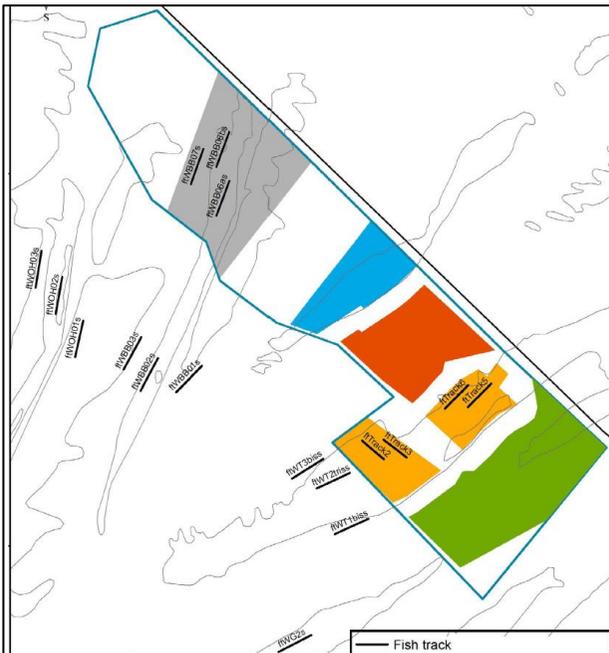
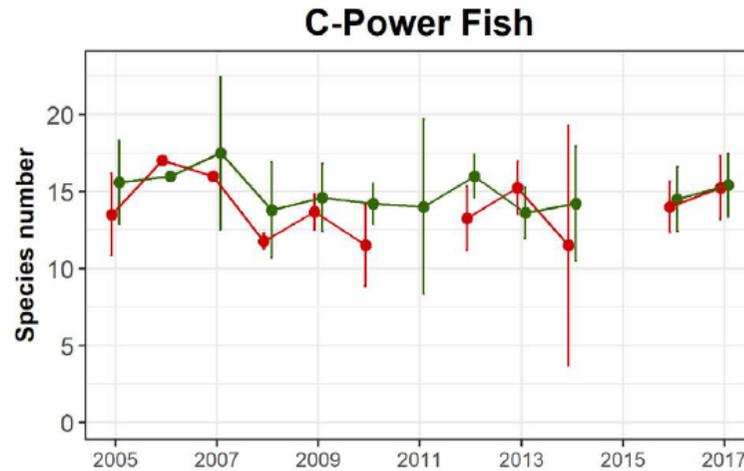
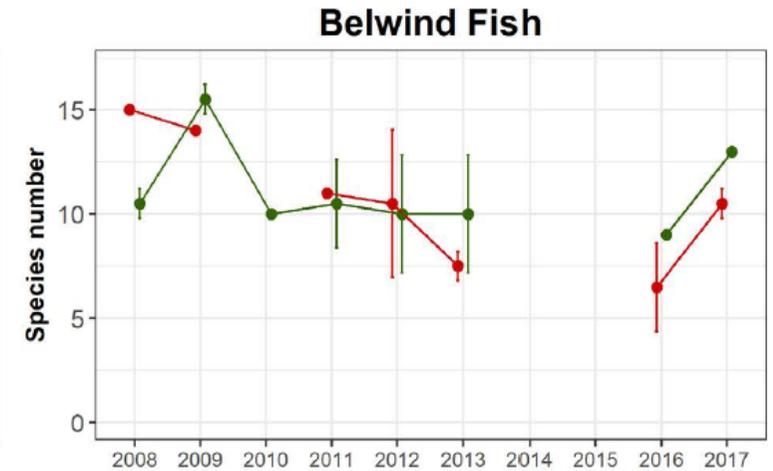
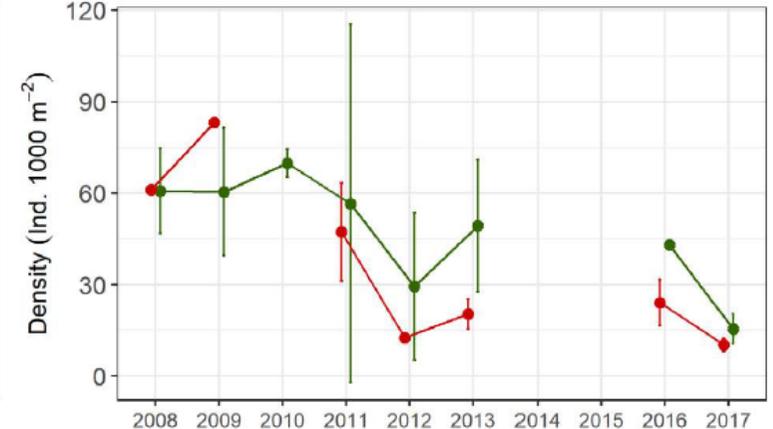
ベルギー国の2つの洋上風力発電を対象に、洋上風力発電所内と参照地点で、魚類及び底生生物の種数、個体密度を比較したところ、設置前後において、洋上風力発電所内と参照地点に大きな違いはなく、影響は確認されなかった。

図 洋上風力発電所内（赤）及び参照地点（緑）における魚類の種数及び生息密度
注）C-Power洋上風力発電所は2011年に、Belwind洋上風力発電所は2009-2010年に工事を実施

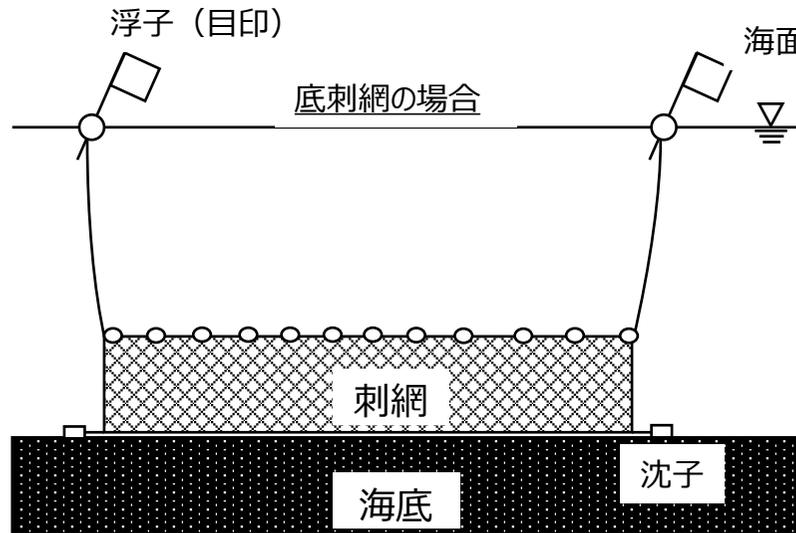
漁具設置イメージ

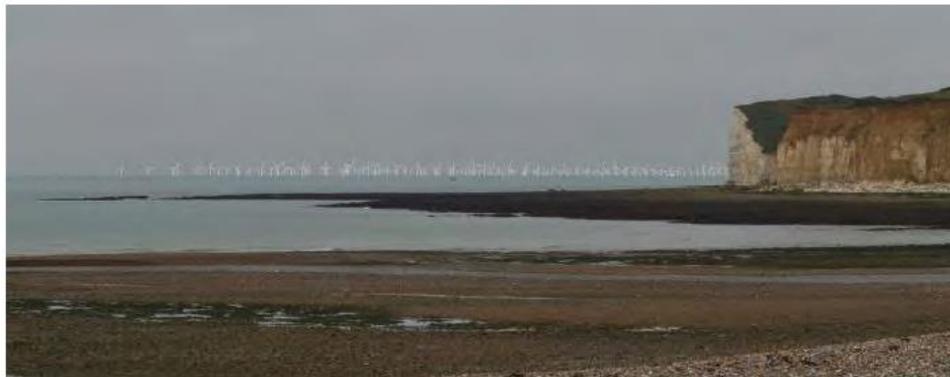
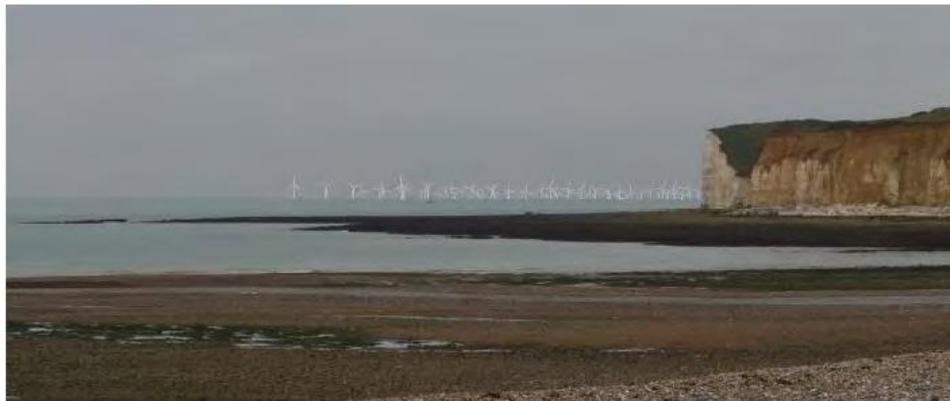
Figure 3.3 Rampion wind farm- Comparative photomontage extracts from Cuckmere Haven

本資料では景観の予測にあたっては、フォトモンタージュに加えて、Wirelineシナリオ（右図）を示すことで、景観の影響を適切に把握できる。

Top image: Option F with 175 3.6MW turbines. Bottom image: Option D with 100 7MW turbines

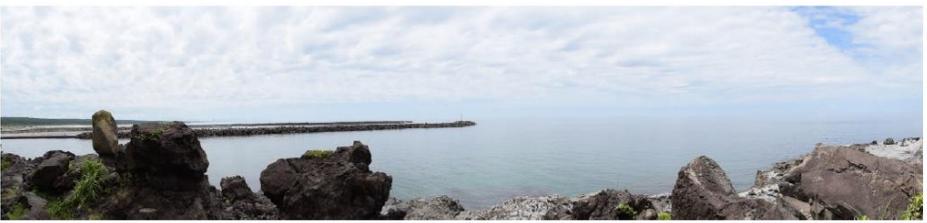
| 眺望点周辺の状況及び撮影方向 | <ul style="list-style-type: none"> 十六羅漢岩近傍の東屋から眺望景観写真を撮影した。 周辺には十六羅漢が彫刻された名勝十六羅漢岩が存在する。 調査地点から南西方向に撮影を行った。 | |
| 眺望景観 (パノラマ、夏季) | | |

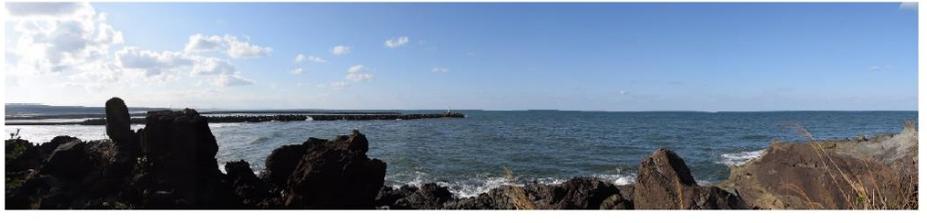
| 眺望景観 (パノラマ、落葉季) | | |

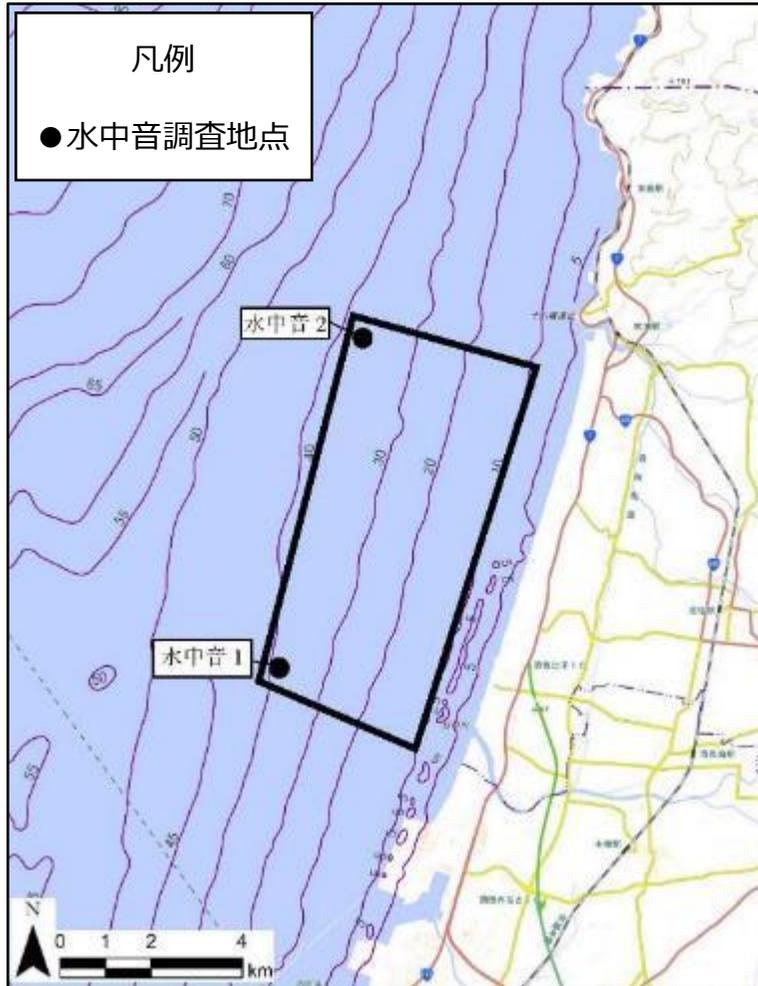
図 調査地点の設定例

- 感度校正された水中音録音機を15昼夜以上連続して海中に設置し、水中音を記録する。機器の係留に際し、係留系自らが発する雑音の発生を極力抑制するため、可能な限り金属製の部材を排除するなどの配慮を行う。
- 調査地点の設定について、水中音は浅海域で減衰することから、事業実施区域及びその周囲で可能な限り水深が大きい箇所において1地点以上を設定する。近傍に港湾や船舶航行量が多いなどの水中音特性が異なる水域が存在する場合は、その近傍と可能な限り離隔をおいた地点に複数点を設定するなどに努める。
- 調査時期・頻度は、季節的な変動を把握するため、4季／年（春・夏・秋・冬）とし、1回の調査は大潮から小潮の変動を把握するため15昼夜以上／季の連続観測とする。

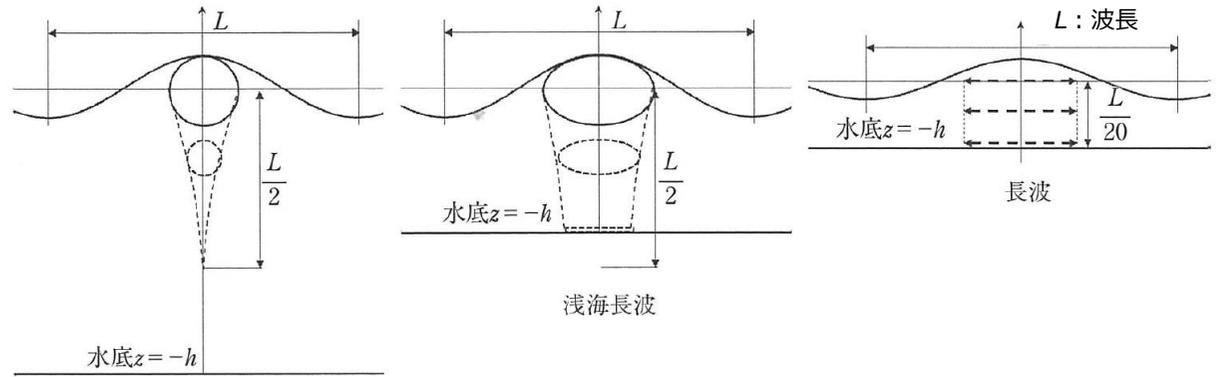
- ・一般的に波の影響が海底地形に影響を及ぼす水深は波長（ L ）の1/2以下である（図1参照）。
- ・海底の土砂が波の作用によって移動する水深を移動限界水深という。
- ・移動限界水深は土砂の性質（海底土砂の比重、粒径）と波の性質（波高、周期）に依存するため一律に定まらない。
- ・このことについて、宇多（1997）は、数年以上の比較的長い期間で海浜地形を調べると、工学的に有意義な地形変化が見られなくなる水深があることを示した。この水深は、波による地形変化の限界水深 h_c と呼ばれる（図2参照）。
- ・この波による地形変化の限界水深は、海岸ごとにほぼ一定の値になることが知られている。これは、海象条件と底質条件によって海浜地形が決まっているためであり、外海に面した海岸では10m程度、内湾や内海に面した海岸では2~4m程度である（表1 参照）。

図1 水粒子の軌道

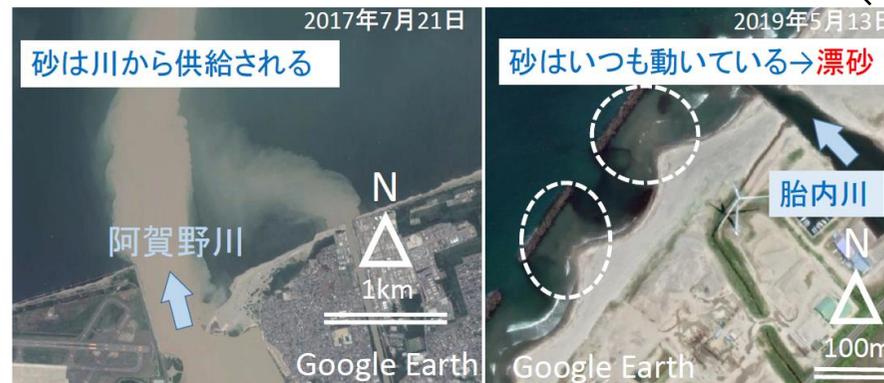
- ・海浜に供給される砂は河川から供給される（右写真）。
- ・海浜に供給された砂は移動する（右写真）。
- ・供給された砂のうち、水深20m以深の砂はあまり移動しない（下写真）。
- ・沖合に設置される洋上風力発電に伴い海岸付近へ到達する波浪状況に変化が生じることはほとんどなく、海岸付近の漂砂現象に与える影響は小さい。このため、洋上風力発電が海浜地形に及ぼす影響はほとんどないと考えられる（右下写真）。

漂砂による浸食/堆積の違い

出入りする砂の収支で浸食か堆積が決まる

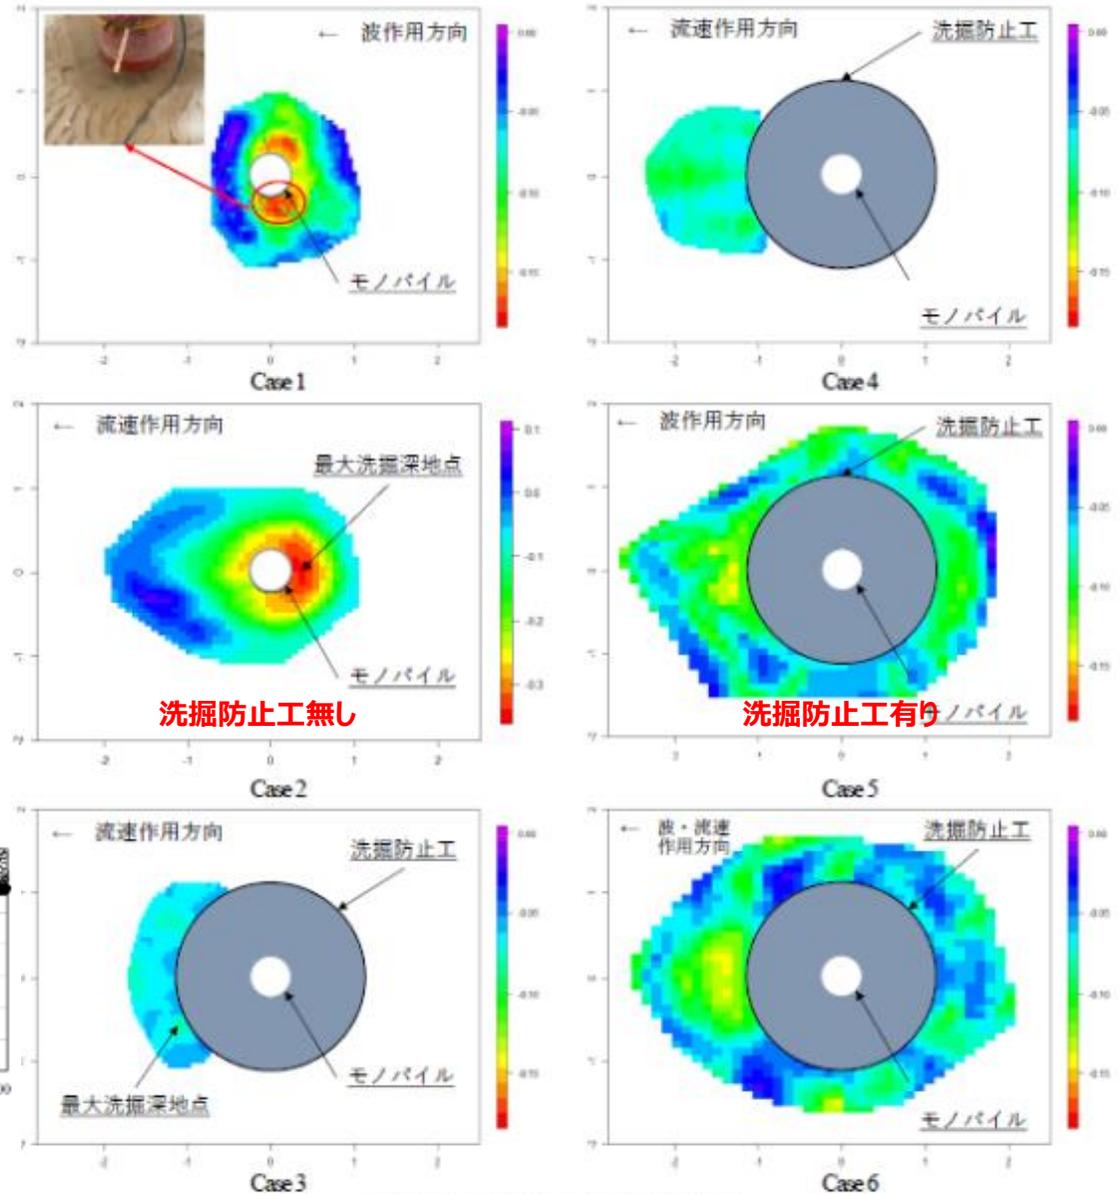
図5 各ケースの最終洗掘深図 (単位: m)

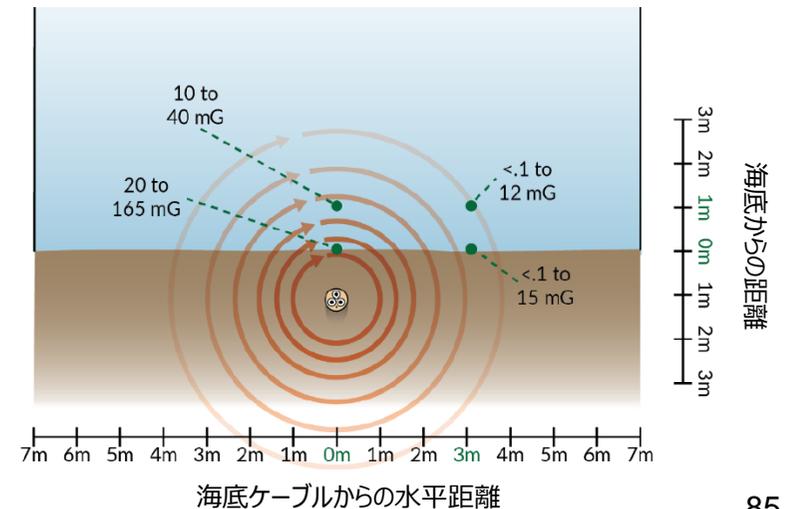
エクスポートケーブルの磁界レベル（1m埋設した場合）

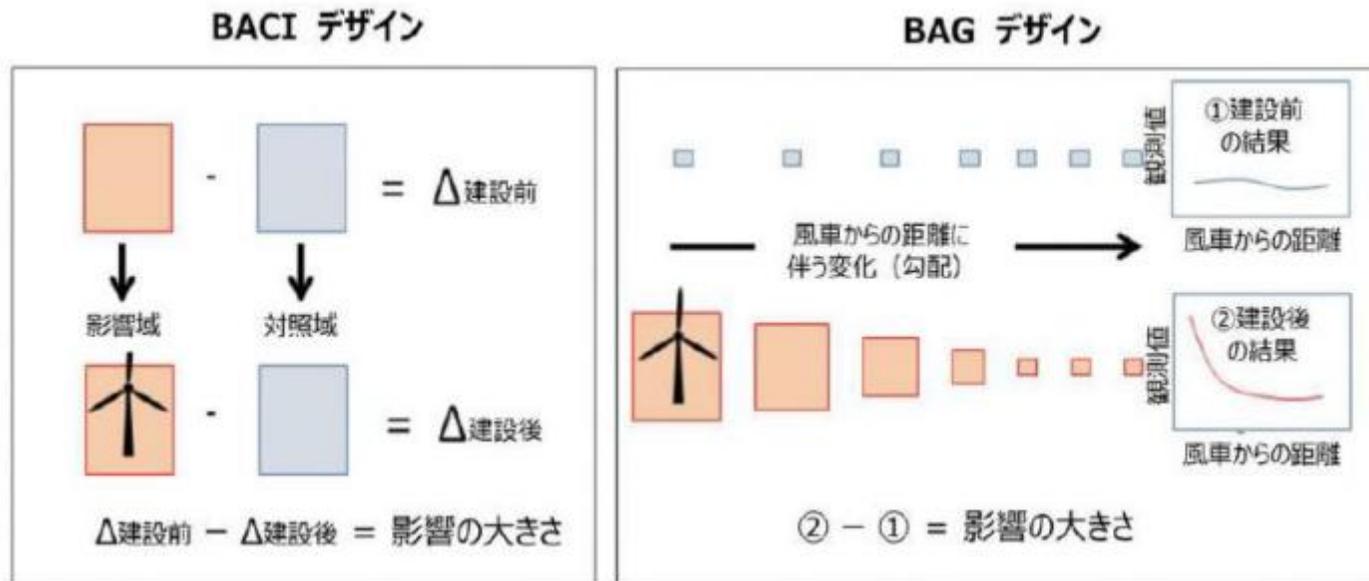
距離に応じて変化する要因の影響を把握する場合や、事業実施前後にわたって、事業計画地のある海域及びその周辺を広く対象に調査し、鳥類や海棲哺乳類の分布の変化を把握することで事業による影響を把握する方法。同じ範囲を対象に自然変動を含めて面的に調査を行い、事業実施前後の差を把握することから、自然変動による地域等の違いを考慮せずに、影響を把握することが可能である。

図 海鳥類の生息密度の年変動（BAGデザインのイメージ）
