三重県四日市市大矢知・平津事業案について

事業案の概要

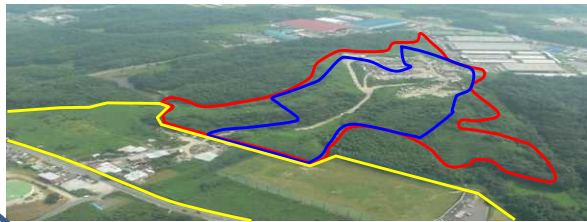
<処分場概要>

許可容量：約132万³m³
 許可面積：約5.9万²m²
 投 棄 量：約262万³m³
 投 棄 面 積：約9.5万²m²

青：許可区域
 赤：処分場関係区域
 黄：隣接区域
