洋上風力発電所に係る環境影響評価手法の 技術ガイド 参考資料

令和5年12月

環境省大臣官房環境影響評価課
経済産業省産業保安グループ電力安全課

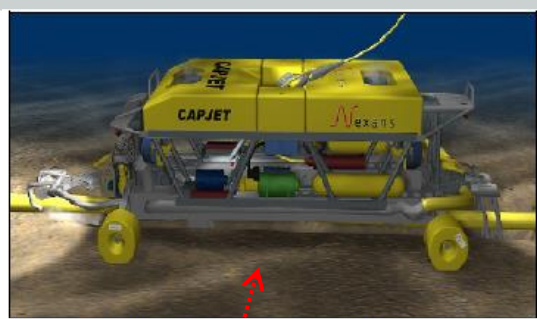
ROV（敷設埋設機）(1)

<p>海底の整地・掘削</p>	<ul style="list-style-type: none"> ・ケーブルの敷設に先立ち、海底を整地、掘削する。 ・海底が砂泥の場合は、水流による掘削、ケーブル埋設を同時に行う場合もある。 ・海底が岩盤の場合は、岩盤掘削機で掘削、又は被覆する。
<p>ケーブルの運搬、敷設</p>	<ul style="list-style-type: none"> ・ケーブルの敷設は、通常、ケーブルを載せたケーブル敷設船とROV（ウォータージェット式埋設機：掘削、埋設を同時に行う機械）を用いて行う。
<p>ケーブルの埋設等</p>	<ul style="list-style-type: none"> ・底引き網や投錨等による損傷を防ぐため、ケーブルを埋設又は被覆する。 ・海底が砂泥の場合、砂泥を掘削してケーブルを埋設する。 ・海底が岩盤の場合、主にケーブルの上に砂利や鋼管等で被覆する。

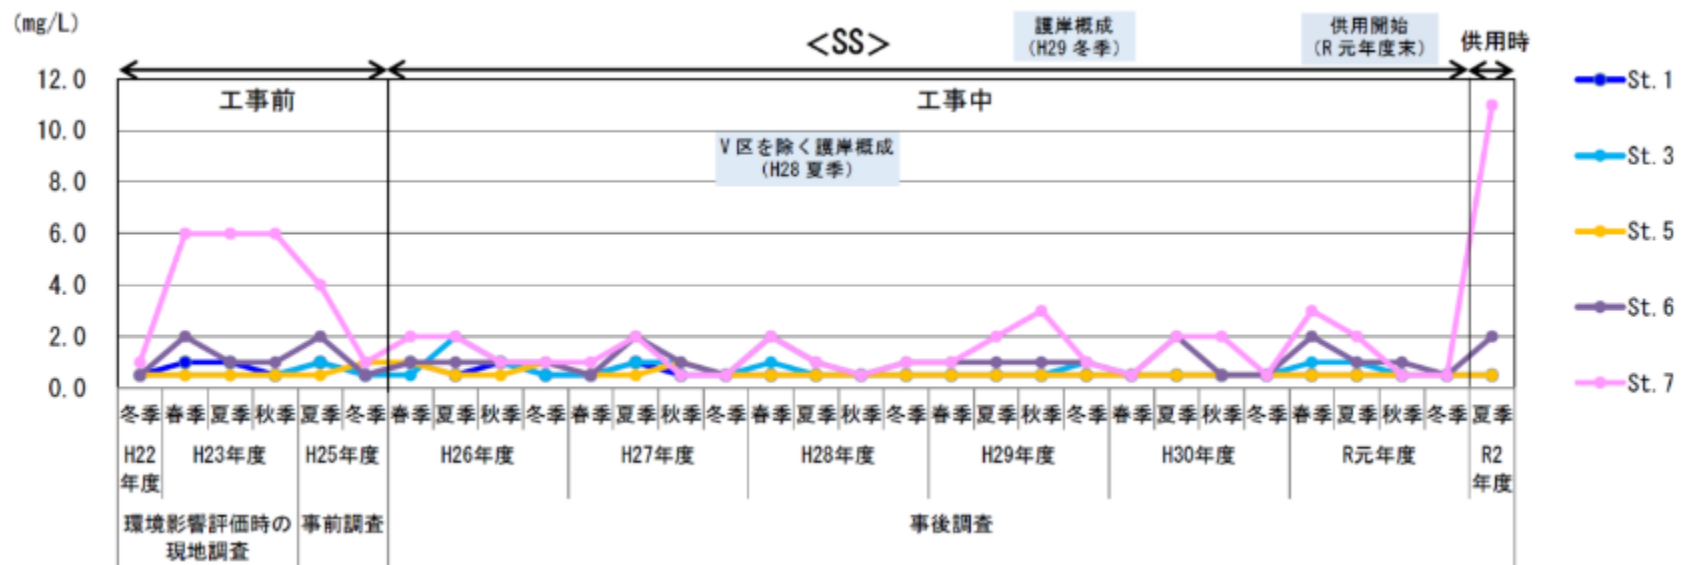
図 閉鎖性海域外（St.1, St.3, St.5, St.6, St.7）におけるSS濃度の推移

CODの増加や降雨等によるクロロフィルaの増加、夏季にSS、濁度が一時的に高い地点がみられたものの、概ね工事前の変動範囲内にあり、事業による大きな影響はないと考えられる。

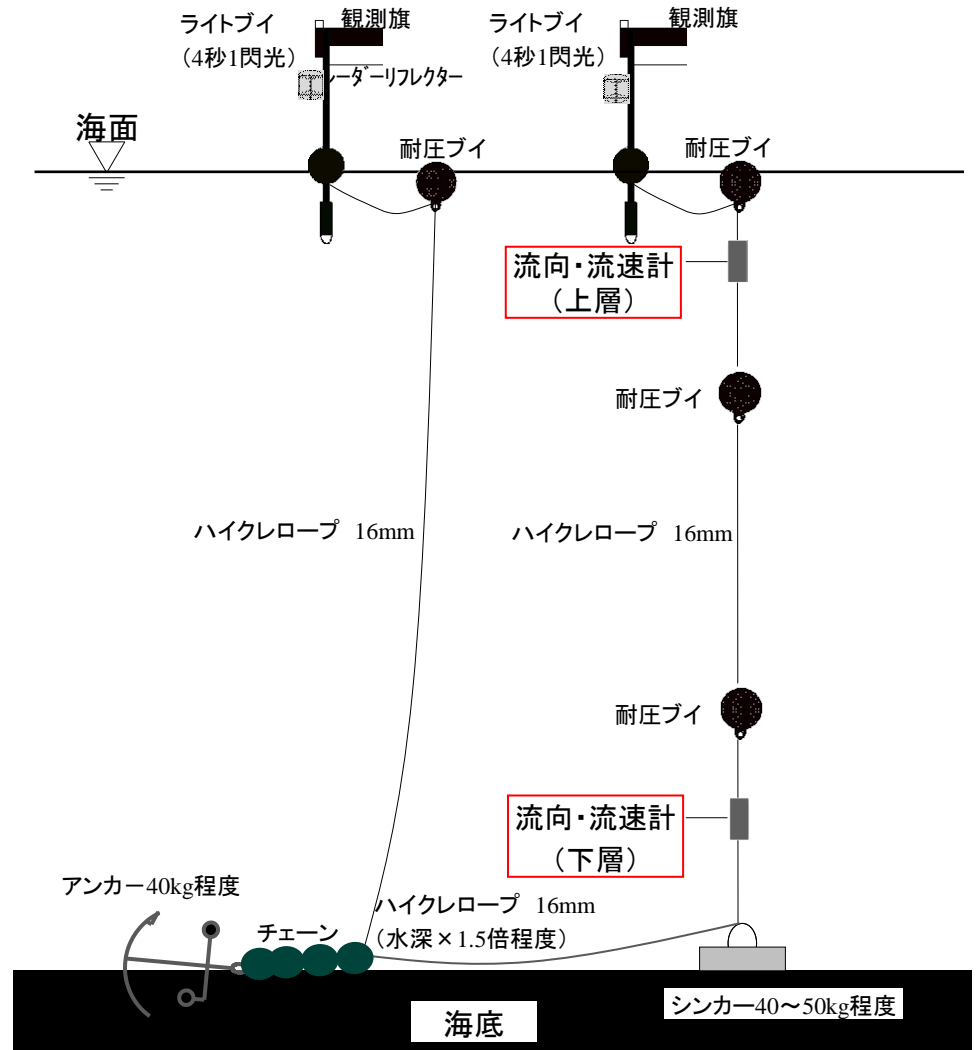
流向・流速計設置イメージ

- 流向・流速計を設置し、15昼夜連続観測を行う。
- 調査地点は、代表的な地点とする。潮汐流が卓越する場合、汀線が複雑な場合、起伏の大きい海底地形が分布する場合などは、それらの影響を踏まえて設定する。
- 年間の変動を把握するよう、年2回を基本に調査を行う。1回の調査では15昼夜以上とする。

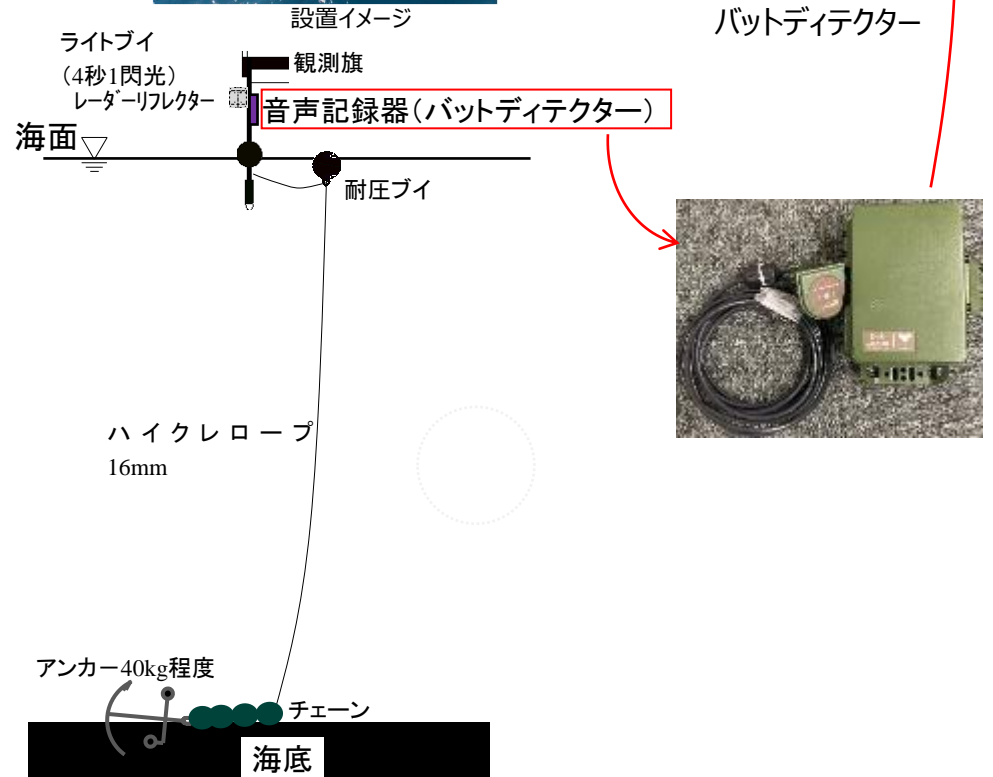
小型洋上ブイによる調査の機器設置イメージ

- 洋上定点調査は、海上に設置したブイや既存施設に、フルスペクトラム方式バットデテクターを設置する。
- 洋上定点調査の地点は、陸側からコウモリ類が飛翔することを想定し、最も陸側に近い地点に設置する。
- 洋上定点調査は、年3回（5月、7月、8-9月）に、各1ヶ月程度で実施する。
- 洋上ラインセンサス調査は、調査船により航走し、バットデテクターを用い、ルート上に飛翔するコウモリ類の出現状況を記録する。
- 洋上ラインセンサス調査は、我が国での海域での飛翔等に関する情報がないため、調査範囲を網羅するように、岸沖方向に3測線以上を設置する。
- 洋上ラインセンサス調査は、年3回（5月、7月、8-9月）に、各回2晩以上で実施する。

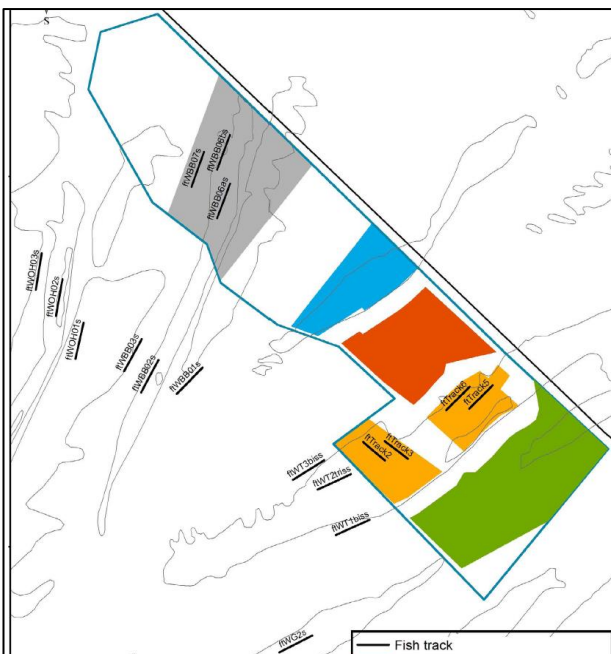
図 洋上風力発電所内（赤）及び参照地点（緑）における魚類の種数及び生息密度
注）C-Power洋上風力発電所は2011年に、Belwind洋上風力発電所は2009-2010年に工事を実施

ベルギー国の2つの洋上風力発電を対象に、洋上風力発電所内と参照地点で、魚類及び底生生物の種数、個体密度を比較したところ、設置前後において、洋上風力発電所内と参照地点に大きな違いはなく、影響は確認されなかった。

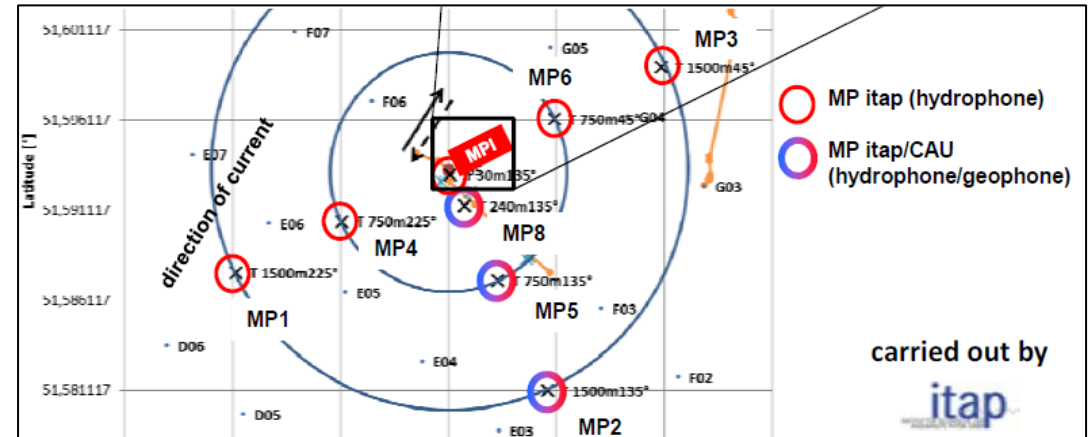
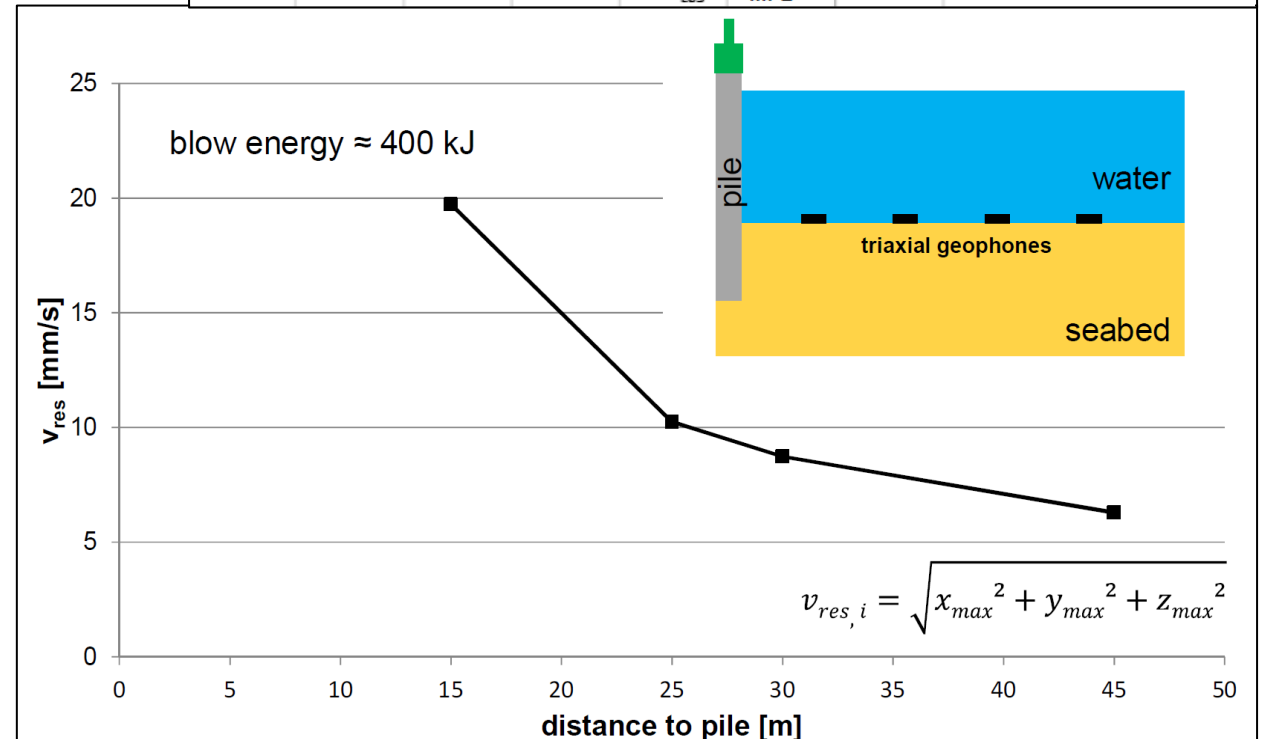
- 振動の測定は、杭打作業の地点から15,25,30,45mに、3軸geophoneを設置して、最大速度振幅により振動を測定した。（杭直径5.7m、London Array洋上風力発電所）
- 最大速度振幅は15mで20mm/s、45mで7mm/sに減衰していた。
