改善箇所説明図

内燃式フォークリフトにおいて、特別受注仕様で装着したバーチカルエキゾーストパイプの形状が不適切なため、排気圧力が一酸化炭素発生防止装置の装置型式メーカーの届出の値を超えており、排出ガス規制に適合しないおそれがある。

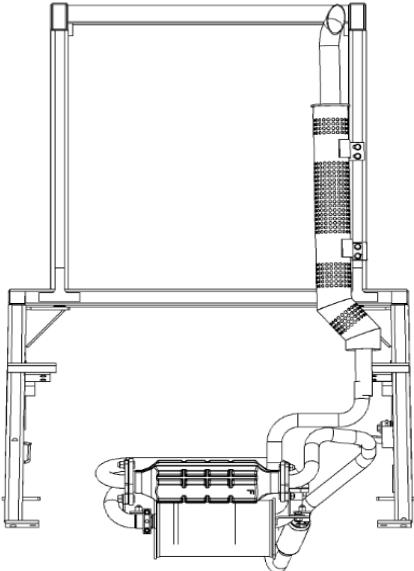
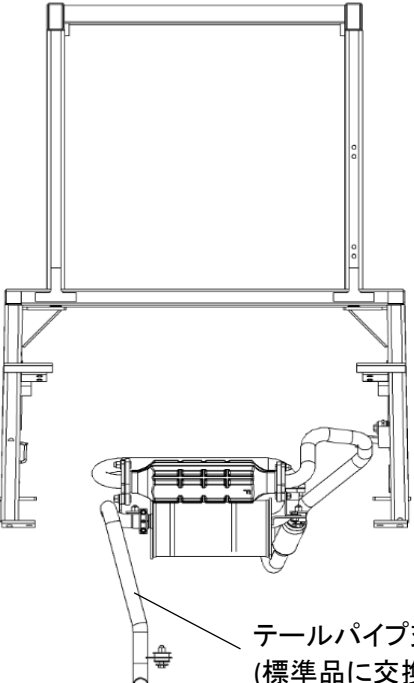
対策前	対策後

1)対象型式:EBT-G2KL、G2LT

<p>テールパイプ交換 (標準品に交換)</p>

全車両、テールパイプ、エキゾーストパイプを各原動機に合わせた標準テールパイプへ交換する。

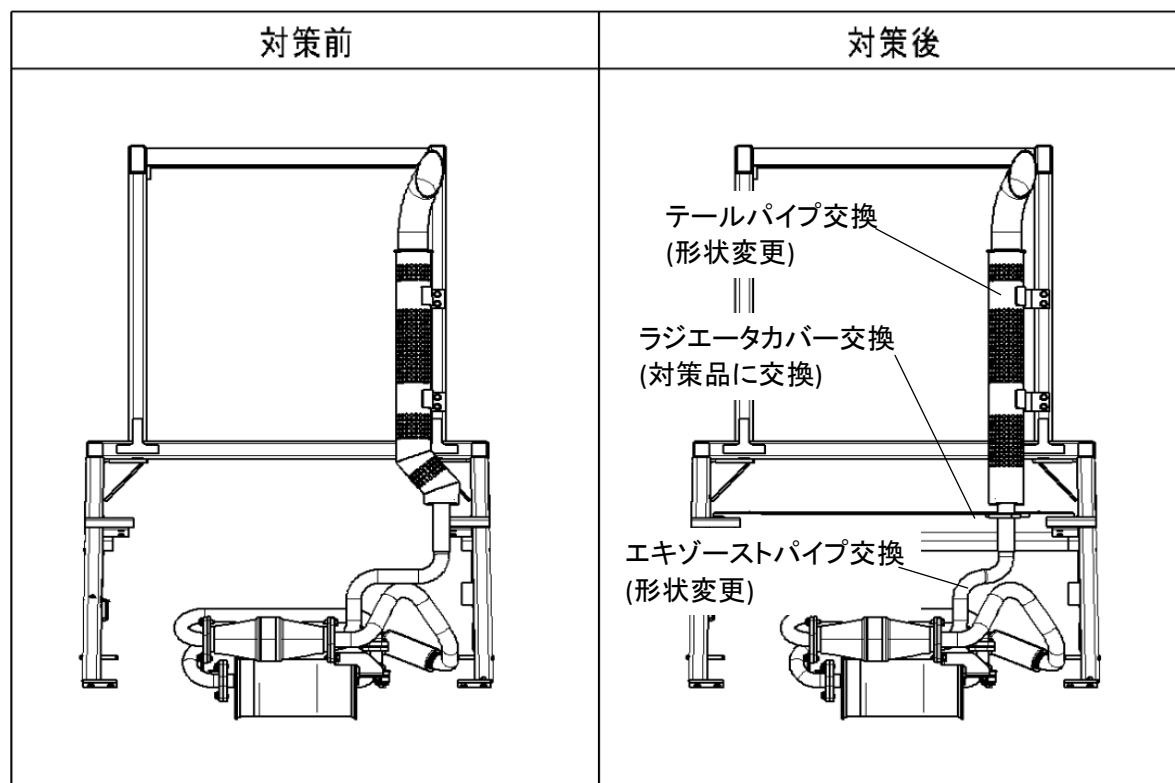
2) 対象型式: G2LT-1、G2LT-2

全車両、テールパイプ、エキゾーストパイプの形状を是正し、ラジエータカバーを対策品に交換する。
