# 第6章

## 事故の状況

東京電力福島第一原子力発電所の事故の状況、事故発生直後の対応、及び廃炉に向けた取組について説明します。

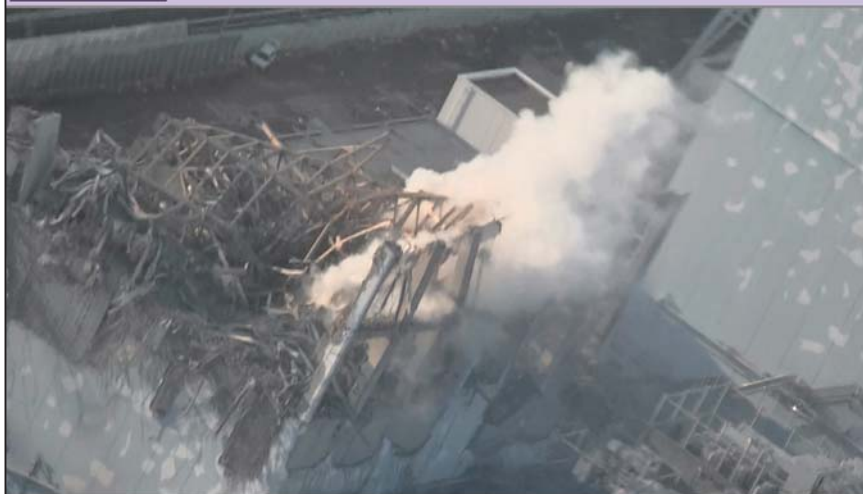
### 東京電力福島第一原子力発電所3号機（空撮）

（2011年3月16日撮影、東京電力提供）

地震当時、運転中であった東京電力福島第一原子力発電所の1～3号機は、地震と  
その後の津波により、その全てで交流電源が喪失し、冷却システムが停止したこと  
から、原子炉が冷却できなくなり、最終的に燃料の溶融に至りました。燃料の溶融の過  
程で、水素ガスが発生し、原子炉建屋内にその水素ガスが滞留した1号機、3号機で  
は、12日（1号機）と14日（3号機）に水素爆発が起こりました。また、3号機に  
隣接する4号機でも3号機から流れ込んだとみられる水素ガスにより水素爆発が発生  
しました。

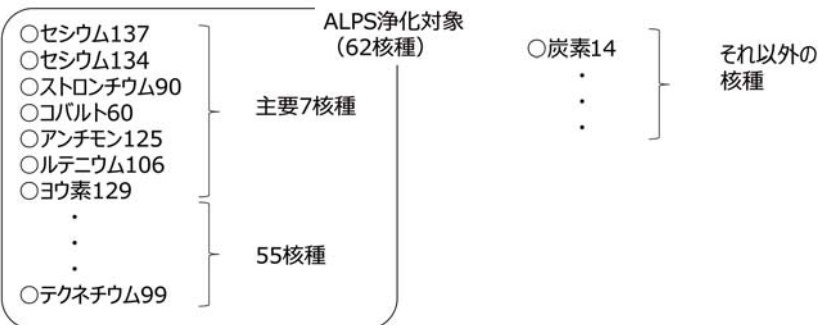
- 東京電力福島第一原子力発電所で発生する汚染水には、トリチウムの他、通常の原子力発電所の排水ではほとんど検出されない、セシウム137、ストロンチウム90等の放射性物質が含まれる。
- このうち、それぞれの核種毎に定められた規制基準に比して一定以上含まれる可能性があると考えられる62核種については、多核種除去設備（ALPS）により、規制基準未満となるまで浄化される。

東京電力福島第一原子力発電所で発生する汚染水には、トリチウムの他、セシウム137、ストロンチウム90、ヨウ素などの放射性物質が含まれます。これらの放射性物質は、通常の原子力発電所では燃料棒の中にとどまっており、その排水からはほとんど検出されません（関連ページ：上巻 P30「原子炉内の生成物」）。

これらの放射性物質については、海洋放出に先立ち、多核種除去設備（ALPS）等により、規制基準未満となるまで浄化処理され、更にトリチウムに併せて少なくとも100倍以上に希釈されます。こうした処理を行うことにより、実際の放出時には規制基準値の100分の1未満となります。

なお、ALPS 等による浄化処理後の「ALPS 処理水」では、希釈前の段階で、トリチウム以外の核種の多くは、検出限界値未満となります。セシウム134/137、コバルト60、ルテニウム106、アンチモン125、ストロンチウム90、ヨウ素129、テクネチウム99、炭素14などが検出される可能性はありますが、いずれも規制基準値未満です。
