第7章

環境モニタリング

東京電力福島第一原子力発電所事故に伴い実施されている環境放射線モニタリングとその結果を説明します。

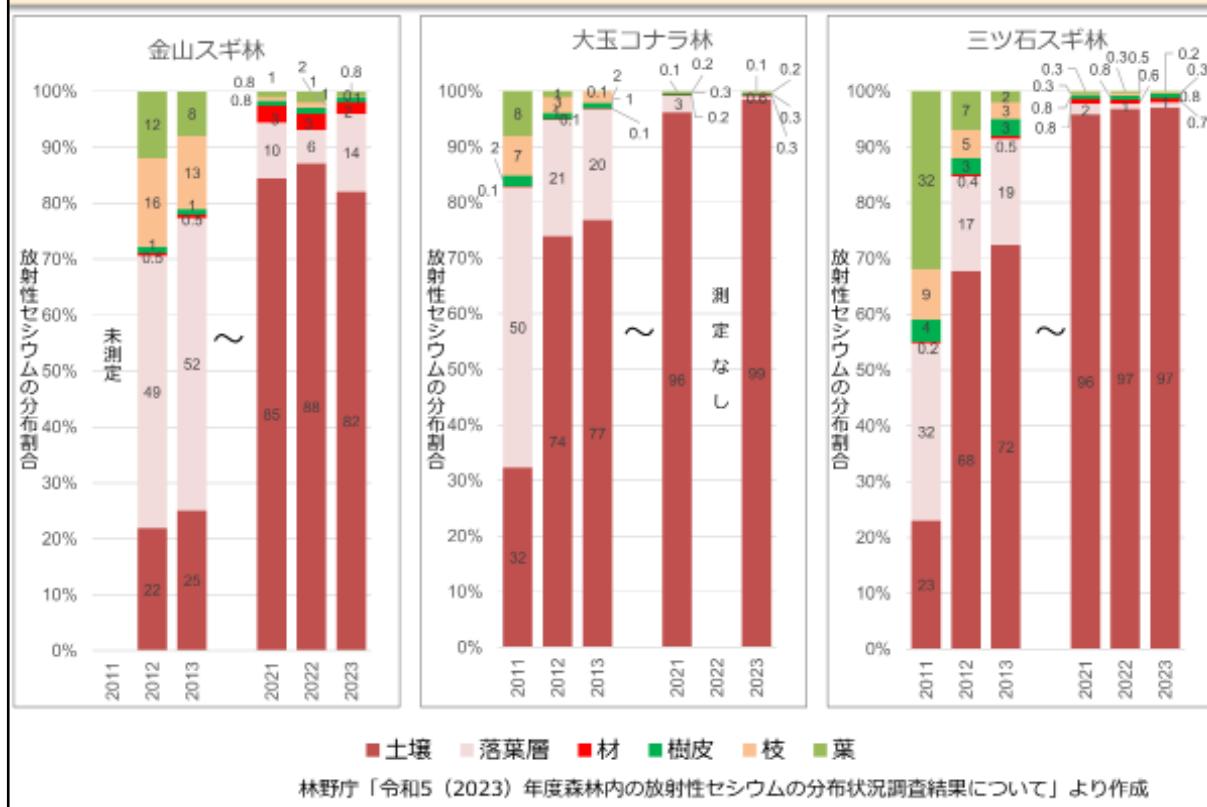
森林内の放射性セシウムは、事故後最初の1年である2011年から2012年までにかけて、葉、枝、落葉層の放射性セシウムの分布割合が大幅に低下し、土壤の分布割合が大きく上昇しました。これは、樹木の枝葉等に付着した放射性セシウムが、落葉したり、雨で洗い流されたりして地面の落葉層に移動し、さらに落葉層が分解され土壤に移動したためと考えられます。その後も放射性セシウムの土壤への分布割合はさらに増えており、2023年度現在、森林内の放射性セシウムの90%以上が土壤・落葉層に分布し、その大部分は土壤の表層0～5cmに存在しています。

葉、枝及び樹皮の放射性セシウム濃度は、2011年度の調査開始以来、全体として低下傾向が続いている。落葉層の濃度は、いずれの調査地でも、2011年度以降2023年度にかけて、9割以上低下しました。土壤については、表層土壤（0～5cm深さまで）の濃度が土壤の中では最も高く、濃度の上昇と低下が混在し、明瞭な傾向は見られません。

一方、森林全体の放射性セシウム蓄積量では、明瞭な変化は見られませんでした。チョルノーベリの調査等から、放射性セシウムは森林生態系に留まり、その一部は内部循環するといわれていますが、森林全体の放射性セシウムの蓄積量の経年変化が少ないとするとともに、土壤表層付近に溜まっていることから、森林外への流出量が少ないとまず考えられます。また、さらに、事故から時間が経っても木材中の放射性セシウム濃度の変化が小さいこと、樹木が根を通じて土壤から放射性セシウムを吸収することも明らかになっています。

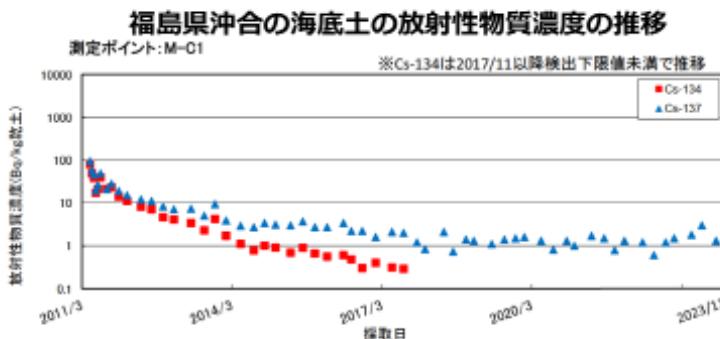
海底土の放射能濃度の推移

東京電力福島第一原子力発電所近傍の沿岸の海底土を乾燥させて測定した結果、当初はセシウム134、セシウム137とともに1,000Bq/kg程度ありましたが、事故から2年後には、セシウム137は500Bq/kgと半減し、セシウム134は200Bq/kgと5分の1になりました。（測定ポイントT-1）

陸地から40km沖合（測定ポイントM-C1）の海底土の放射能濃度は、事故当時100Bq/kgに上昇しましたが、1年後には10Bq/kgまで下がりました。
