第7章

環境モニタリング

東京電力福島第一原子力発電所事故に伴い実施されている環境放射線モニタリングとその結果を説明します。

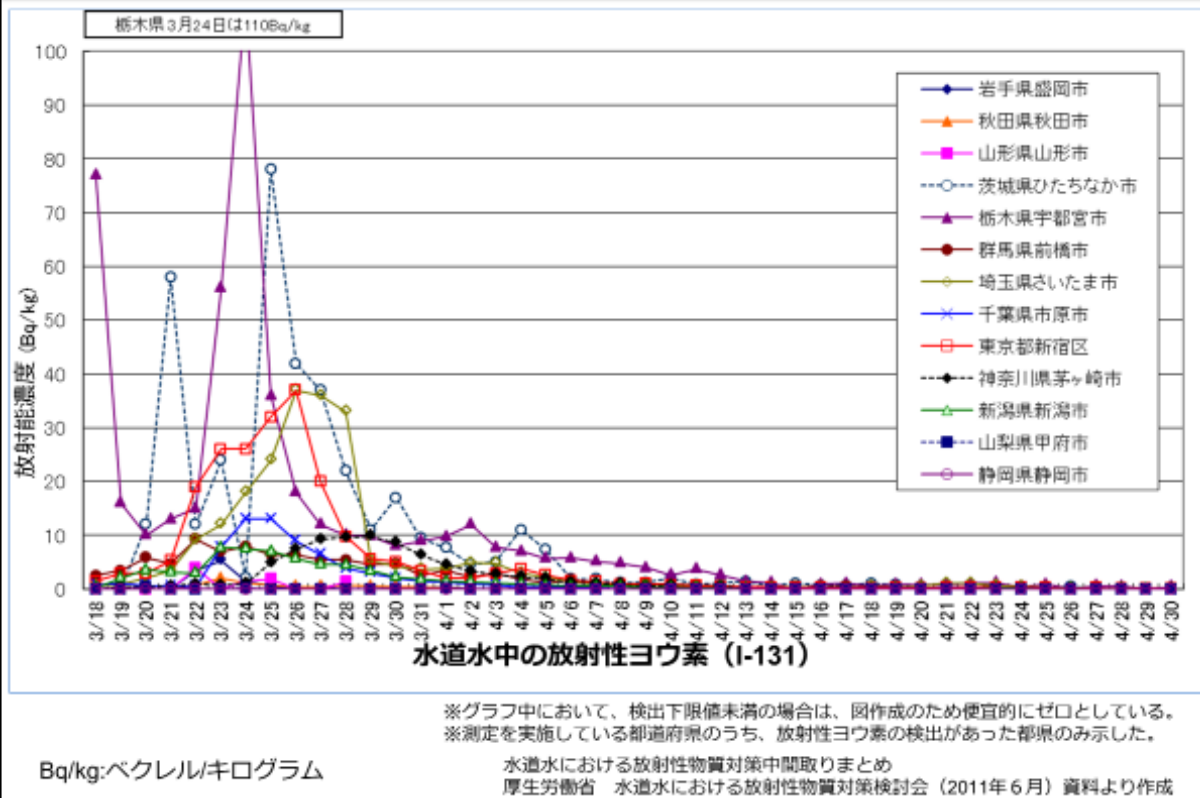
文部科学省による水道水中の放射性物質の検査の結果、放射性ヨウ素は、47都道府県中13都県において検出されました。2011年3月18日から3月29日にかけて各地で濃度がピーク値に達していますが、3月後半頃から多くの地点で減少傾向に転じ、4月以降は一部の地点で微量の放射性ヨウ素が検出されるのみとなりました。

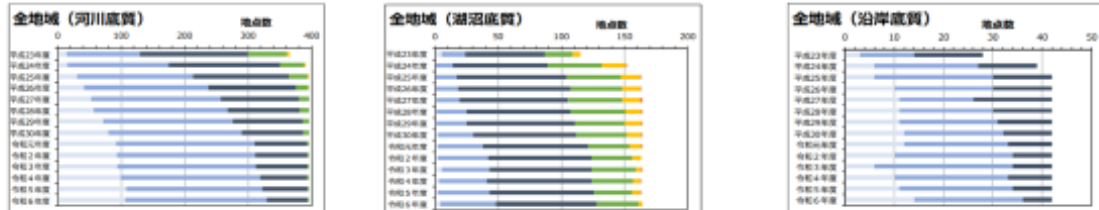
モニタリングを継続的に行っている地点のデータを用いて、以下の方法により地点別の濃度分布の推移を確認した。

各地点における放射性セシウム(Cs-137)の全調査結果を用いて、地点ごとに平均値(算術平均。検出下限値未満は5Bq/kg(検出下限値の1/2)で算出。)を求め、全ての地点平均値を濃度別に6区分に整理した。

経年的には、高濃度区分が減少。令和6年度は、検出下限値未満が98地点(24.2%)、10以上100Bq/kg未満が233地点(55.8%)、100以上1,000Bq/kg未満が65地点(16.4%)であり、100Bq/kg未満の地点が全体の約83%を占めていた。

経年的には、高濃度区分が減少しているが、河川に比べ緩やかな減少傾向であった。令和6年度は、検出下限値未満が4地点(2.4%)、10以上100Bq/kg未満が44地点(26.8%)、100以上1,000Bq/kg未満が80地点(48.8%)であり、1,000Bq/kg未満の地点が全体の約78%を占めていた。

経年的には、高濃度区分はみられない。令和6年度は、検出下限値未満が14地点(33.3%)、10以上100Bq/kg未満が22地点(52.4%)、100以上1,000Bq/kg未満が6地点(14.3%)であり、100Bq/kg未満の地点が全体の約86%を占めていた。

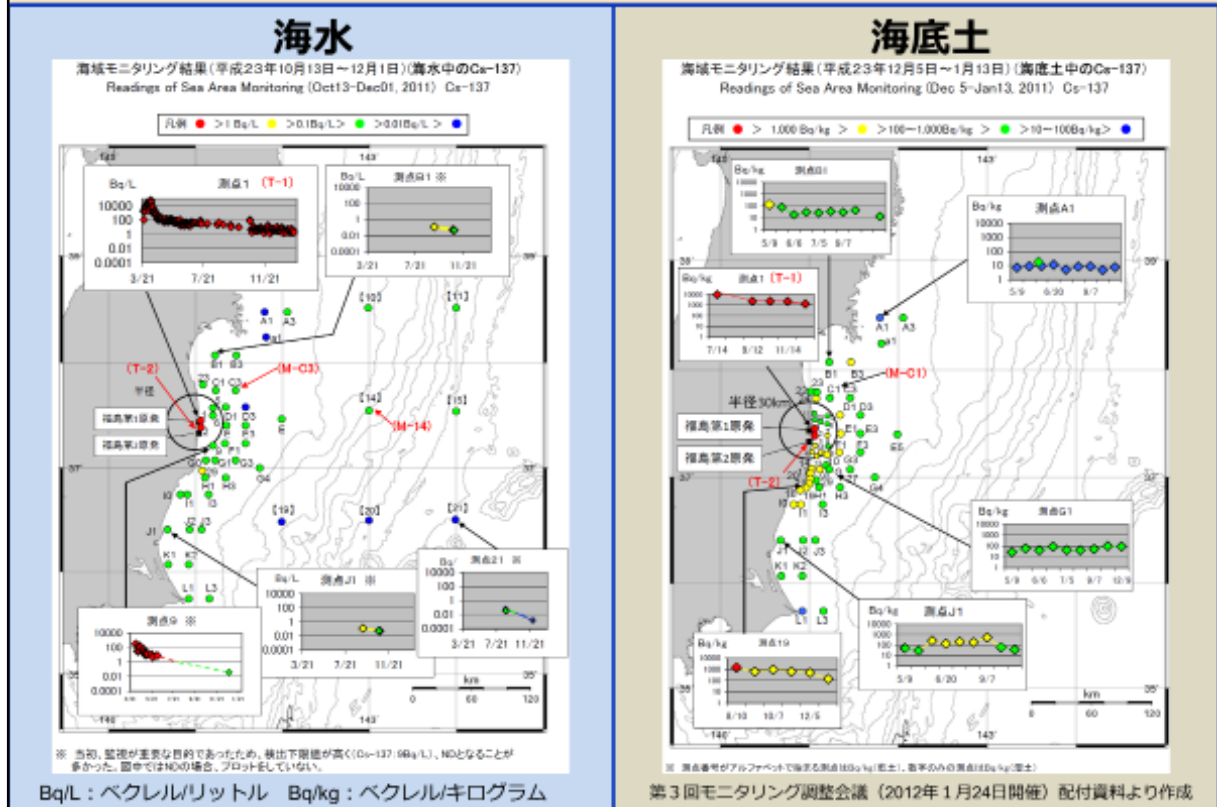
海水及び海底土の放射性セシウム（セシウム137）のモニタリングを、2011年10月以降、文部科学省（原子力規制庁設置まで）、原子力規制庁、水産庁、海上保安庁、環境省、福島県、東京電力（株）が連携して行っています。放射性セシウムの分析のみならず、放出口付近（採取ポイント：T-1、T-2）の試料に関しては、放射性ヨウ素（海水のみ）、放射性ストロンチウム、プルトニウム、トリチウム（海水のみ）についても分析されています。

図は事故当初の海域モニタリング結果です。

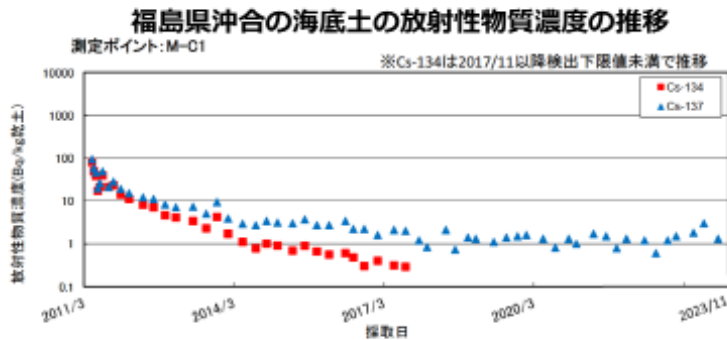
東京電力福島第一原子力発電所近傍の沿岸の海底土を乾燥させて測定した結果、当初はセシウム134、セシウム137ともに1,000Bq/kg程度ありましたが、事故から2年後には、セシウム137は500Bq/kgと半減し、セシウム134は200Bq/kgと5分の1になりました。（測定ポイントT-1）

陸地から40km沖合（測定ポイントM-C1）の海底土の放射能濃度は、事故当時100Bq/kgに上昇しましたが、1年後には10Bq/kgまで下がりました。
