図1 南東90m高濃度汚染位置図

図2 A井戸直近汚染状況図 (地下水)

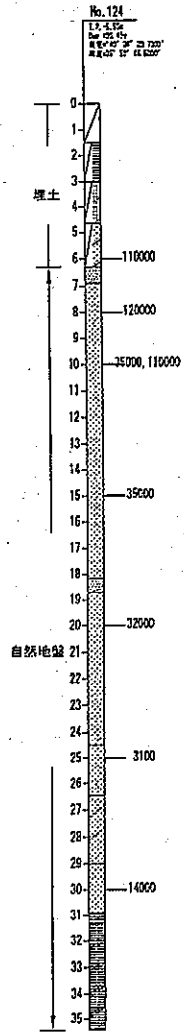
No. 124 地下水中DPA濃度 (ppb)

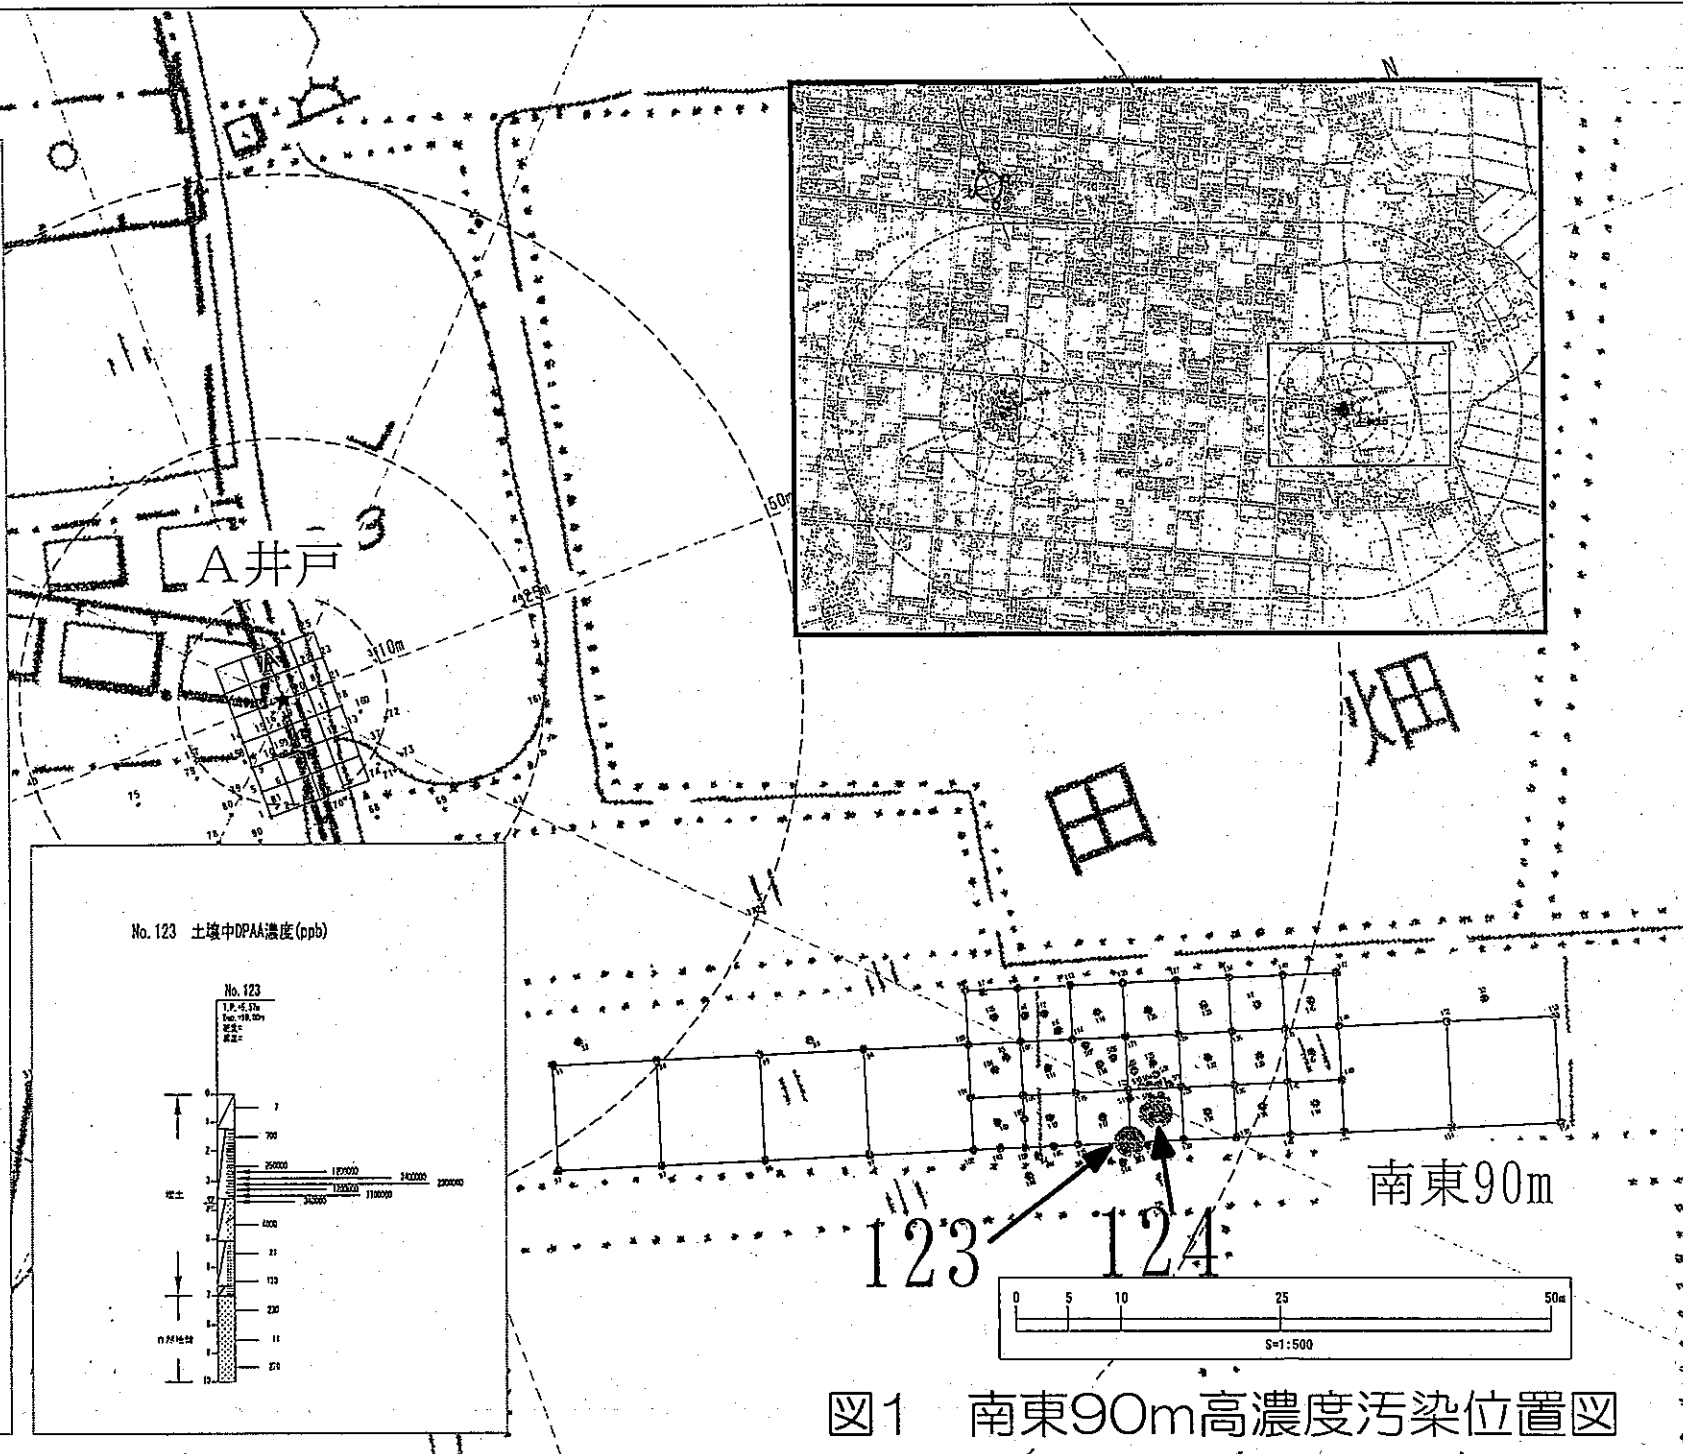
No. 123 土壤中DPA濃度 (ppb)

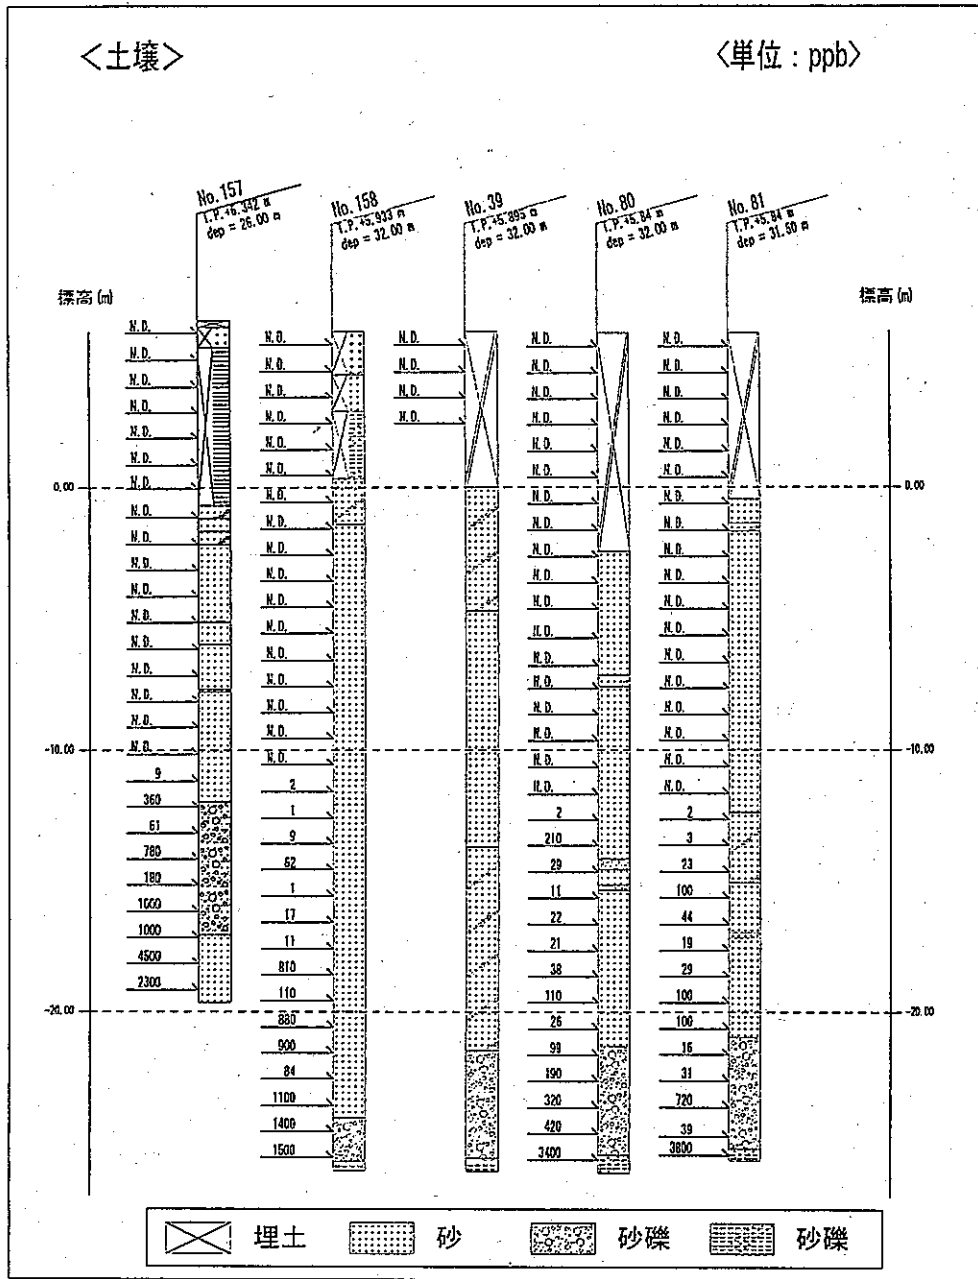
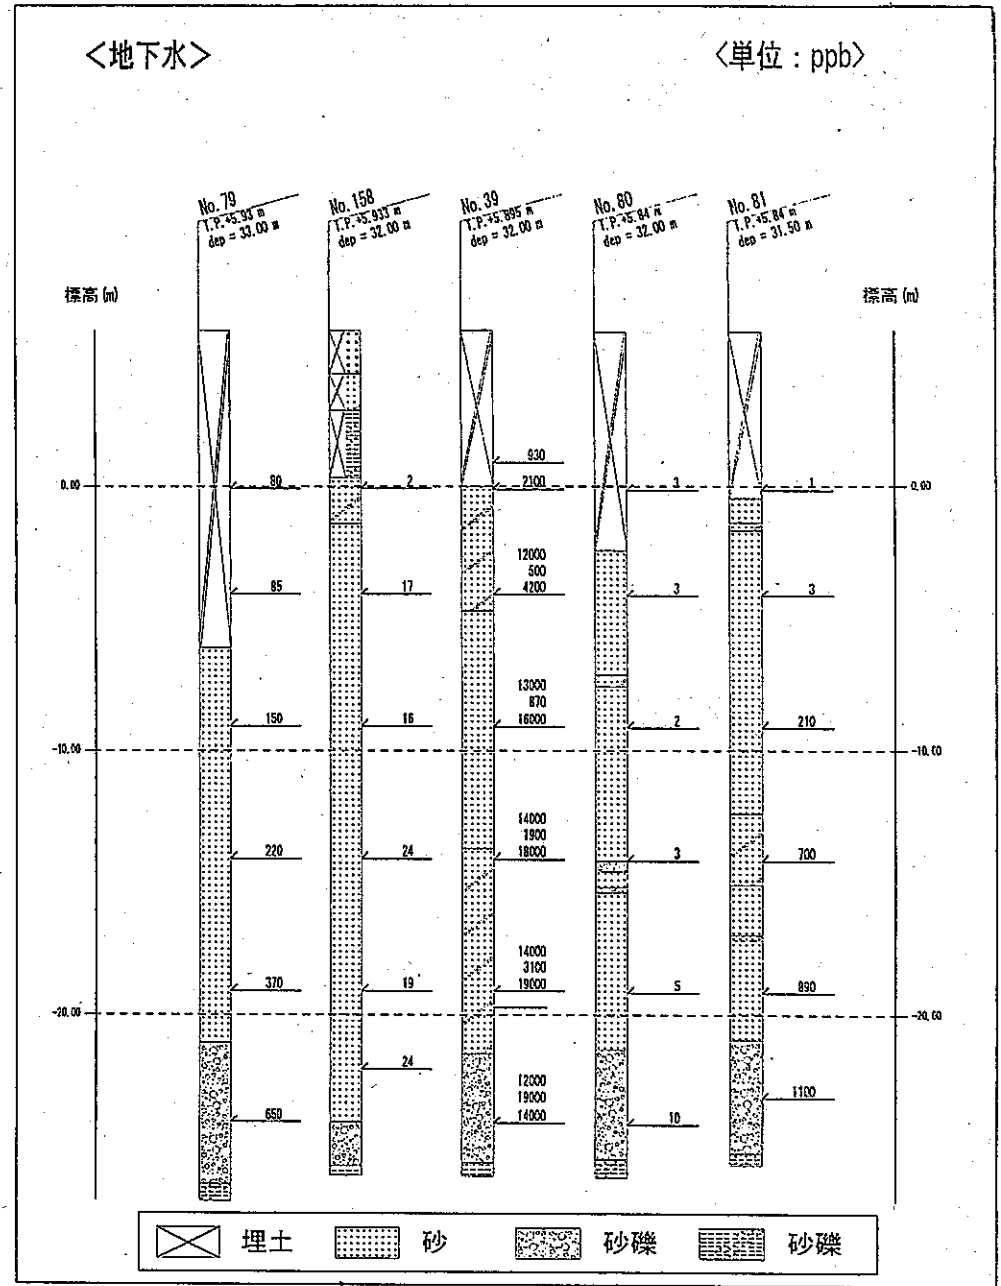
図4 No. 39及びその周辺グループ 深度別DPAA濃度位置図

<地下水>

<単位 : ppb>

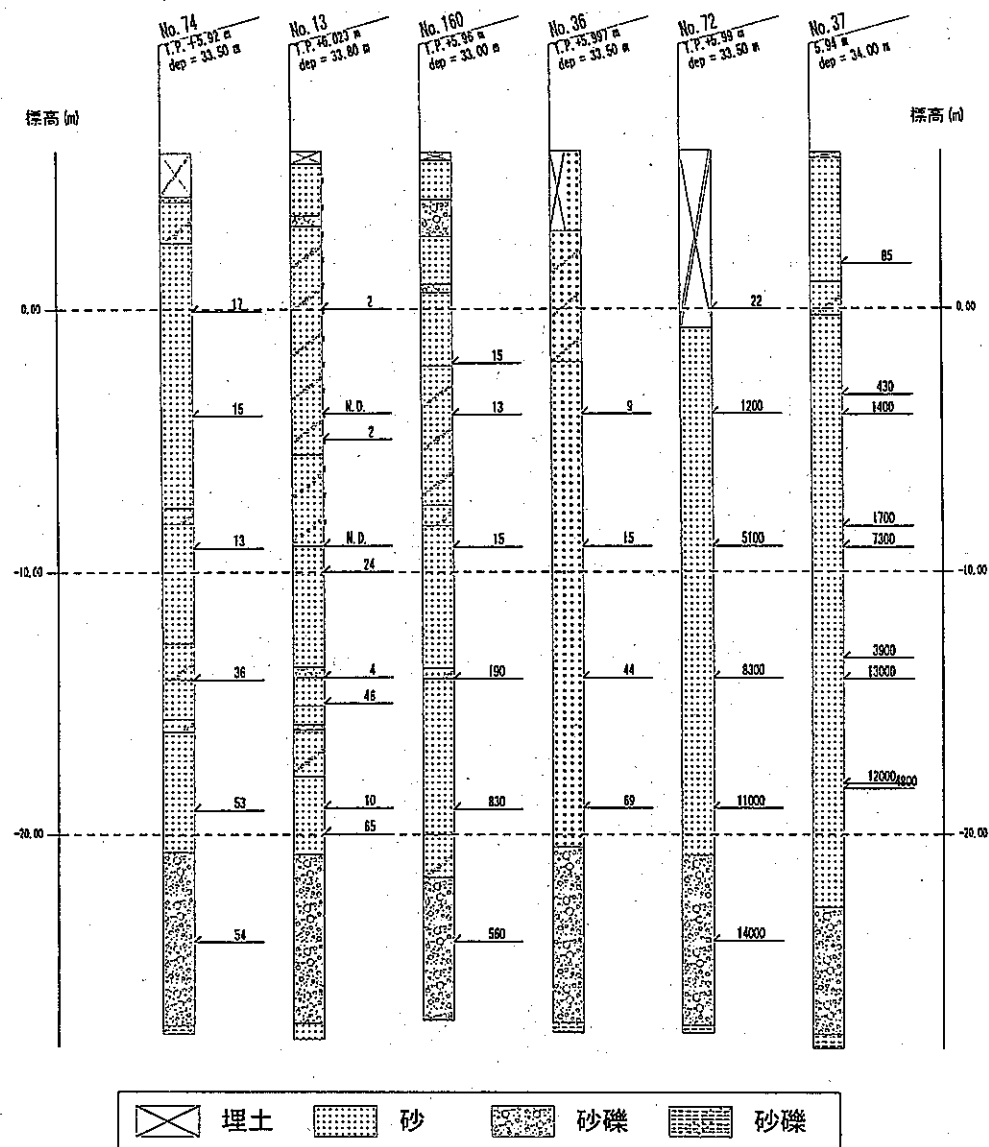
図5 No. 72及び北西周辺グループ 深度別DPAA濃度位置図

<地下水>

<単位: ppb>
